林西县蓝光石材有限责任公司和平北沟辉长岩石材矿
二〇二五年度矿山地质环境治理计划

林西县蓝光石材有限责任公司

二〇二五年二月

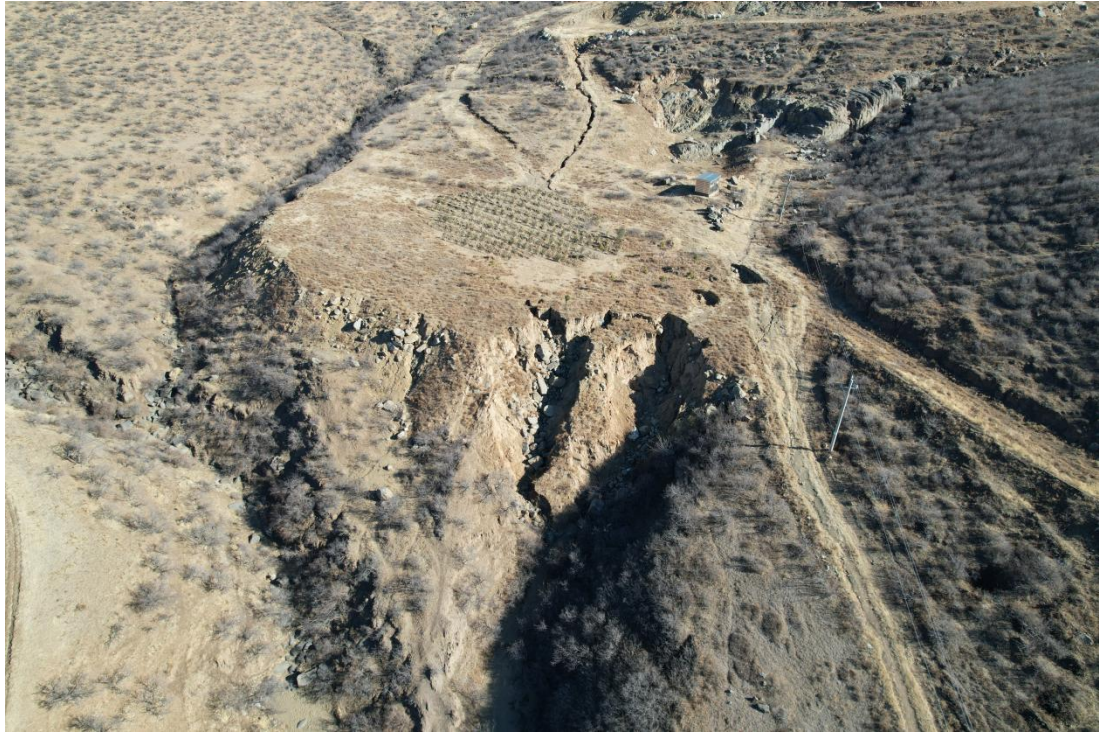
照片 2-4 4#废石场治理效果

矿山2021年3月编织了年度治理计划，治理计划设计对《复垦方案》的治理区“4#废石堆”修坡整形、平整场地、覆土及整平、栽种树种，对矿山地质 ([问题]) 进行监测。矿山已完成了2021年度治理计划设计的内容，已现场核查。

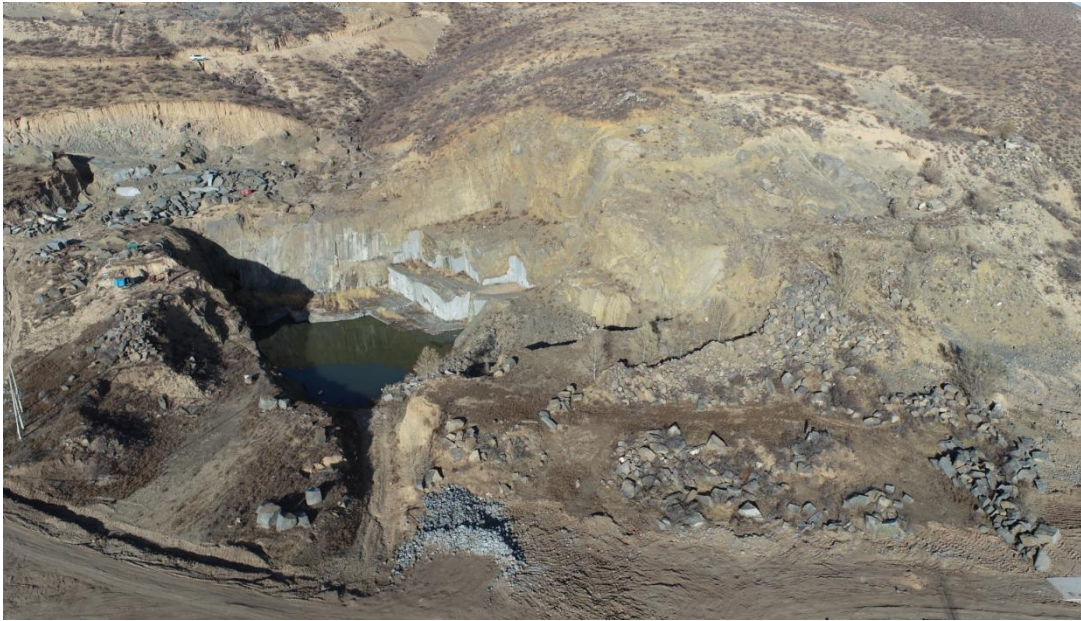
照片 4-1 1#露天采场

1#露天采场位于矿区东南部，占地面积为 25280m²，采场呈不规则状展布，采场长轴约 230m，宽轴约 150m，边坡高度 3-32m，采场最大边坡高度 32m，采场内最高标高为 1030.27m，采场底部标高为 988.93m，采场底部有季节性积水，根据现场调查矿区地下水位标高为 980m，据此推断采场未破坏含水层，1#露天采场挖方量 62311m³，台阶边坡角约为 45-80°。1#露天采场直接挖损破坏地表形态与植被，边坡高度较大且坡面不规整，破坏地形地貌景观。

1、修坡整形

对 1#露天采场的裸露面进行修坡整形，修坡整形后坡角小于 45° ，使边坡与原始地形地貌相协调，计算公式为 $Q_x=L \times v$ ，式中： Q_x 为修坡整形方量（ m^3 ）； L 为治理边坡长度（50m）； v 为单位坡长修坡方量（根据 mapgis 软件计算，取

平均值 $3\text{m}^3/\text{m}$ ），修坡整形量 $50\text{m}\times 3\text{m}^3=150\text{m}^3$ 。

2、覆土及整平

对整形后的场地进行全面的覆土及整平，覆土面积 2542m^2 ，覆土厚度 0.5m ，覆土工程量为 1271m^3 ；

3、撒播种草

对场地覆土及整平后进行植被恢复工程，措施为撒播种草，种草面积为 2542m^2 。

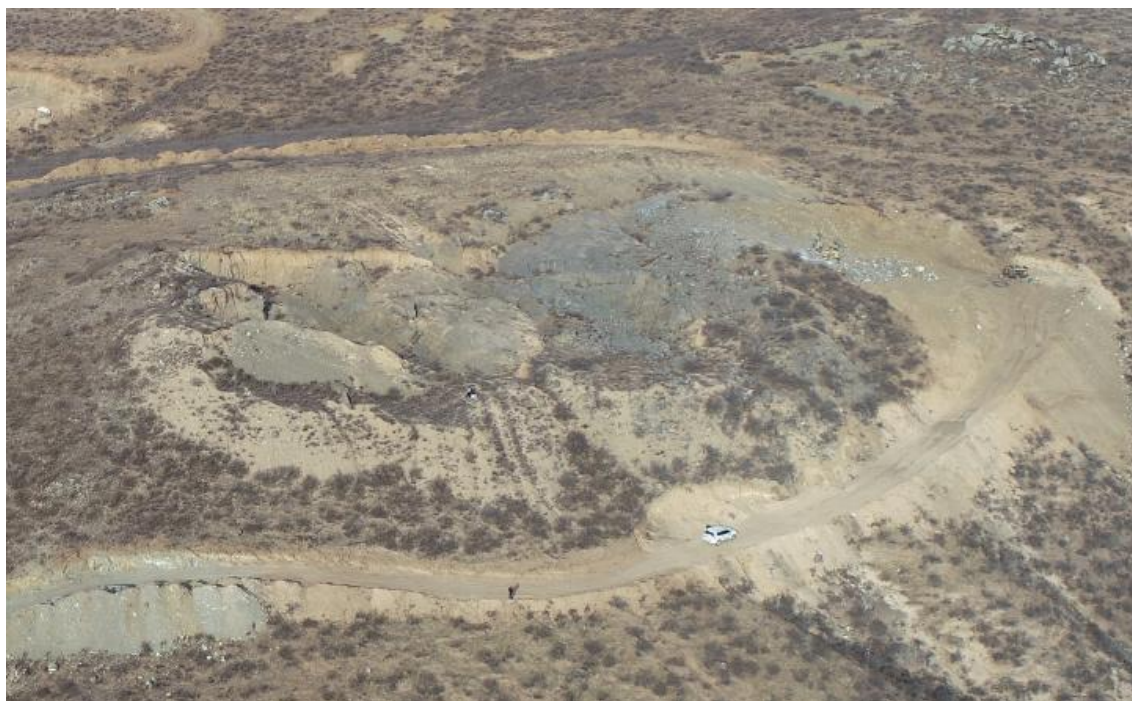
照片 4-2 2#露天采场

2#露天采场位于1#露天采场北部，占地面积为7606m²，采场呈不规则状展布，采场东西长约120m，南北宽约70m，边坡高度3-6m，采场最大边坡高度6m，采场内最高标高为1059.3m，采场底部标高为1050.43m，台阶边坡角约为45-70°。2#露天采场直接挖损破坏地表形态与植被，坡面不规整，破坏了地形地貌景观。

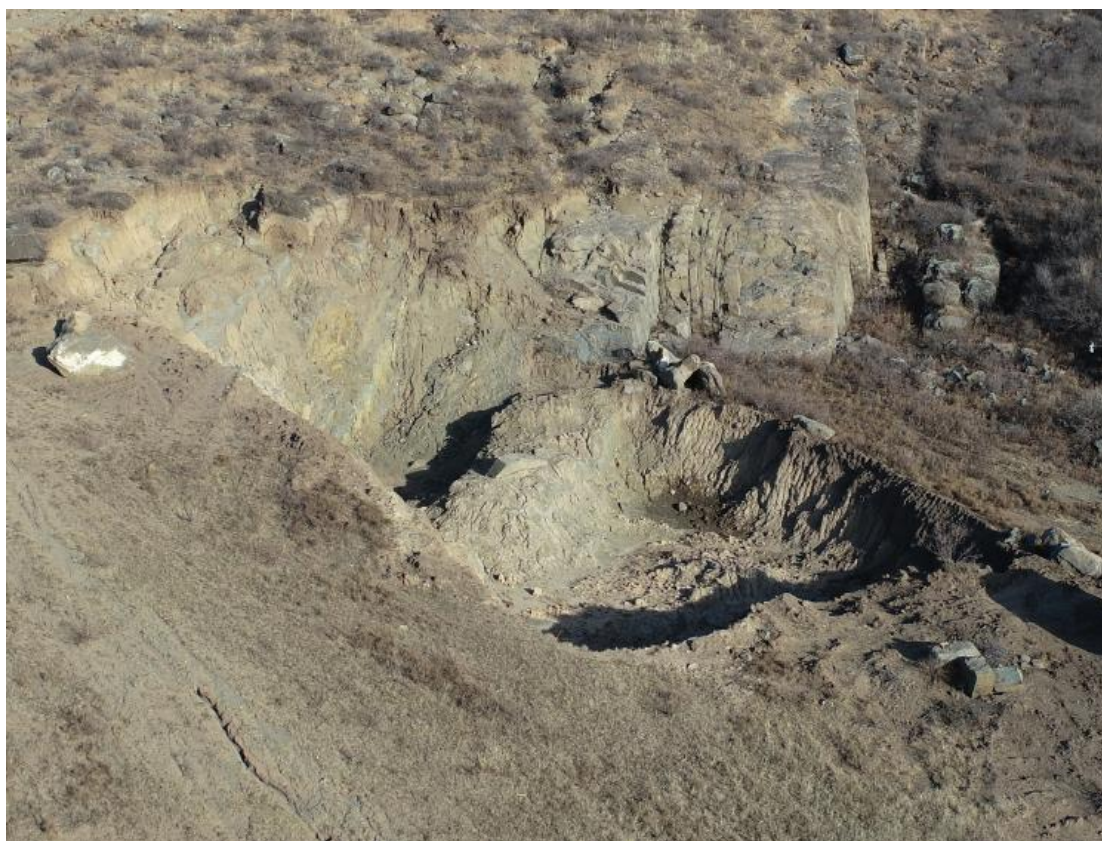
照片 4-3 3#露天采场

3#露天采场位于矿区中部，占地面积为2860m²，采场近似长方形，采场长轴约70m，短轴宽约40m，边坡高度2-4m，采场最大边坡高度4m，采场内最高标高为1033.69m，采场底部标高为1020.16m，3#露天采场挖方量2049m³，台阶边坡角约为45-70°。3#露天采场直接挖损破坏地表形态与植被，坡面不规整，破坏了地形地貌景观。

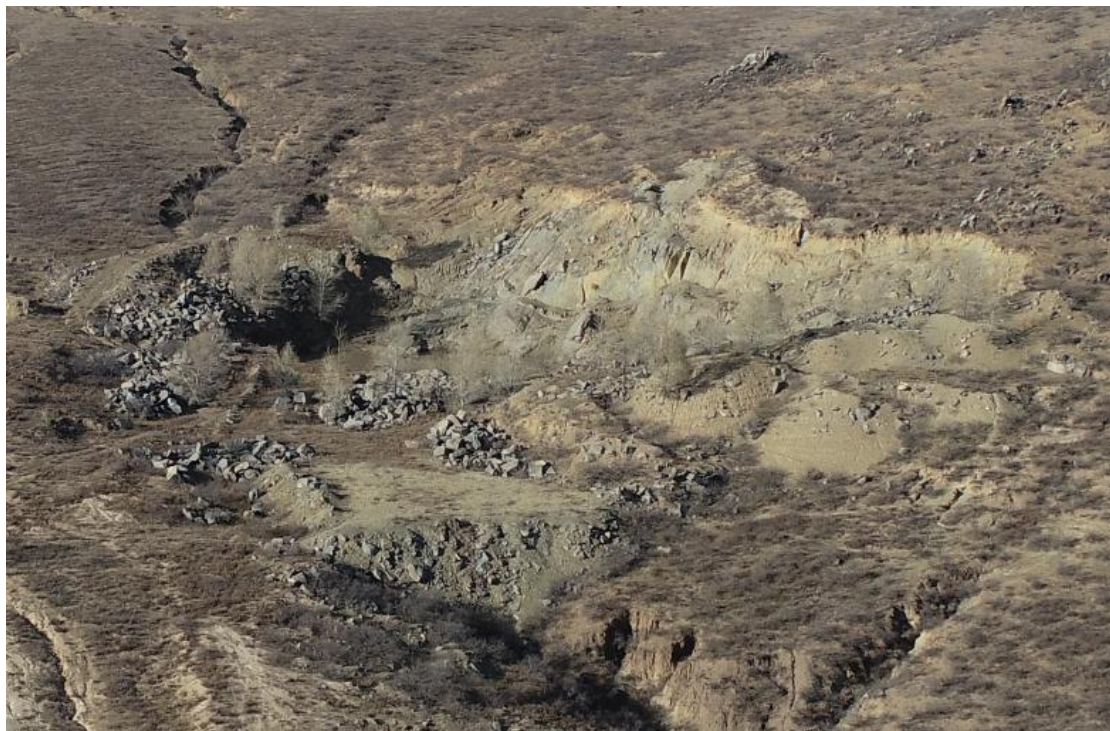
照片 4-4 4#露天采场

4#露天采场位于矿区西北部，占地面积为 13515m²，采场形状不规则形，采场长轴约 125m，宽轴约 100m，边坡高度 3-24m，采场最大边坡高度 24m，采场内最高标高为 1057.33m，采场底部标高为 1031.89m，台阶边坡角约为 45-70°，挖方量 20120m³。4#露天采场直接挖损破坏地表形态与植被，坡面不规整，破坏了地形地貌景观。

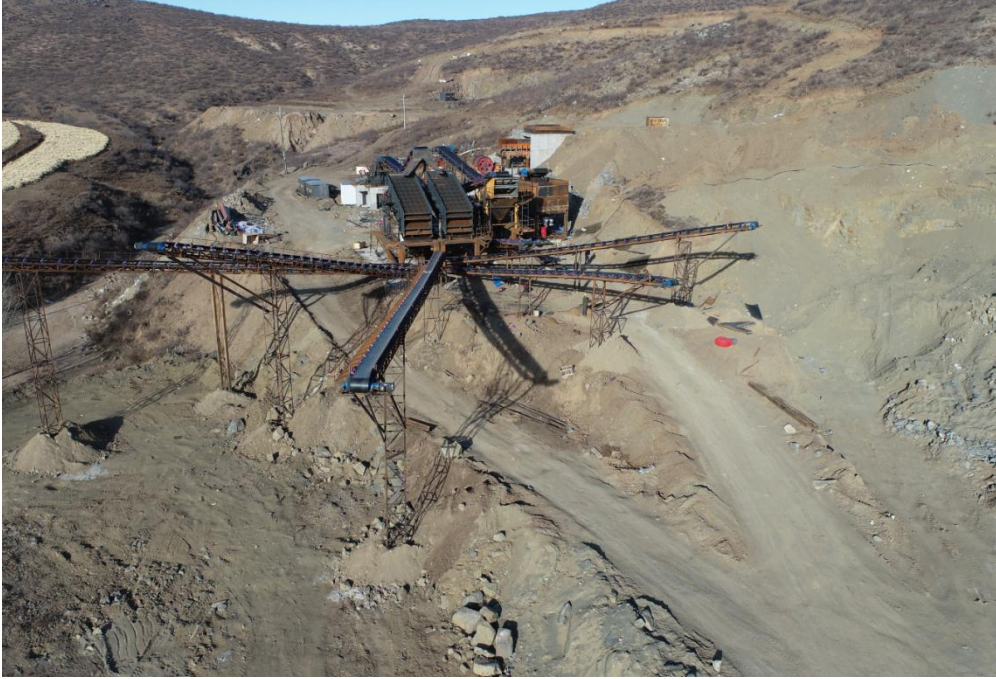
照片 4-5 碎石加工场地

碎石加工场地位于 2#露天采场西侧 100m，场地近似正方形，长约 135m，宽约 130m，占地面积 16529m²，场地内建有钢结构石材加工设备，设备高度 5m，设备占地面积 3200m²，碎石加工场地西侧有高 2-4 的堆坡，堆坡长度为 120m，坡度 40-50°。碎石加工场地东侧有长 130m，高度 2-5m 的切坡，切坡坡度 50-60°。该场地的建设破坏地表植被，影响改变了原生地形地貌景观。

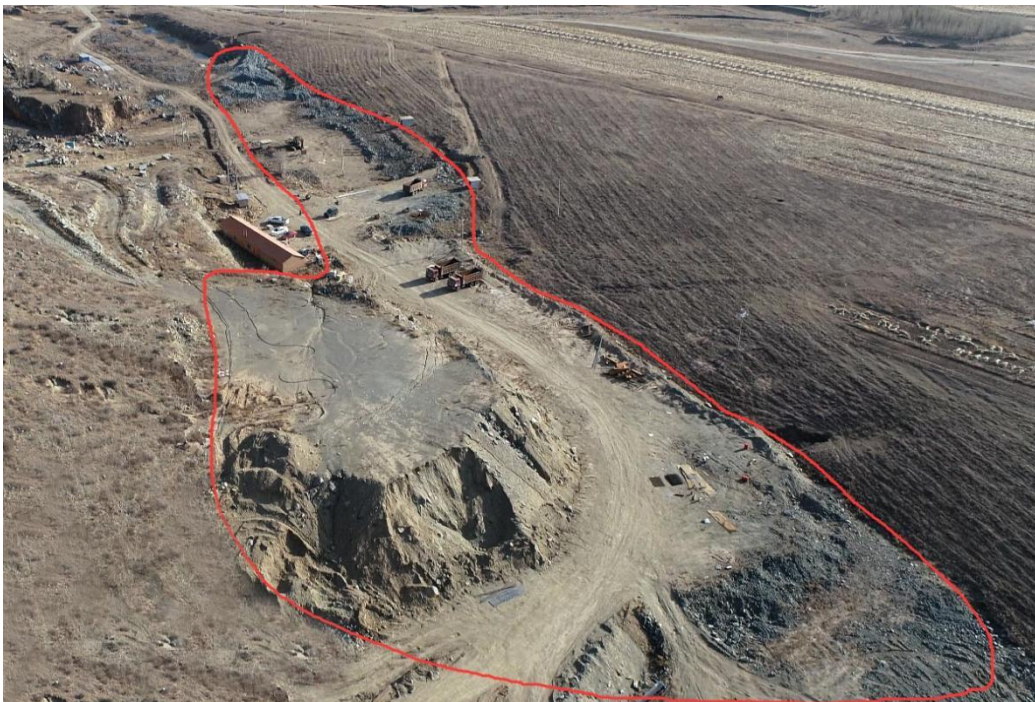
照片 4-6 废石场

废石场位于矿区西南侧，废石零散堆放，废石场长 550m，宽约 45m，最小堆高为 1m，最大堆高约 12m，废石场占地面积为 37220m²，边坡角 20°-35°，现状堆放废石量 24872m³（废石量计算过程见图 4-5），场地建设形成的人工堆积地貌，破坏了原有地形地貌景观。

1、回填

对场地进行回填，回填至与北侧场地平齐，回填深度 0.7m ，场地面积为 6145m^2 ，回填量 $6145\text{m}^2\times 0.7\text{m}=4301\text{m}^3$ ；

2、覆土及整平

对回填后的场地进行全面的覆土及整平，覆土面积 6145m^2 ，覆土厚度 0.3m ，覆土工程量为 1844m^3 ；

3、撒播种草

对场地覆土及整平后进行植被恢复工程，措施为撒播种草，种草面积为 6145m^2 。

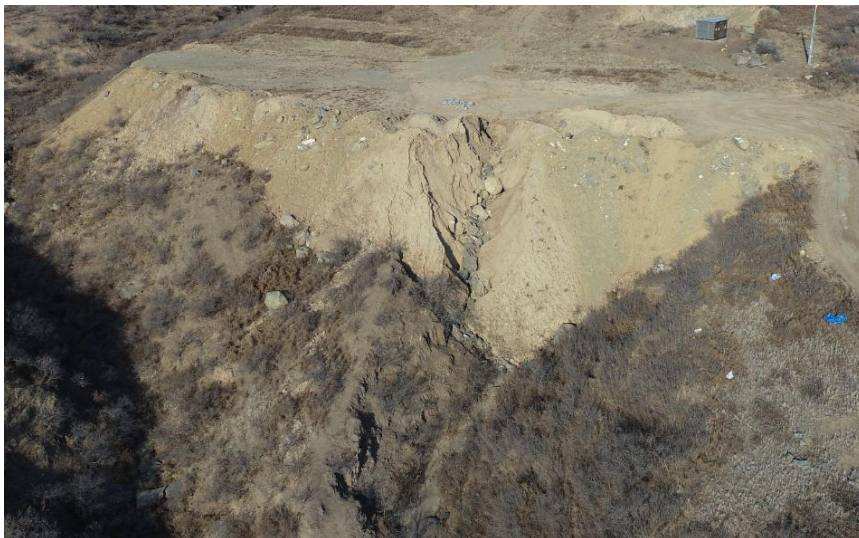
照片 4-7 表土堆放场

表土存放场位于 3#露天采场西侧，堆存的表土来自露天采场表土剥离，场地占地面积 4500m²，表土堆放高度 2-3m，坡度 20-35°。堆存表土量为 6544m³，场地建设形成的人工堆积地貌，破坏了原有地形地貌景观。

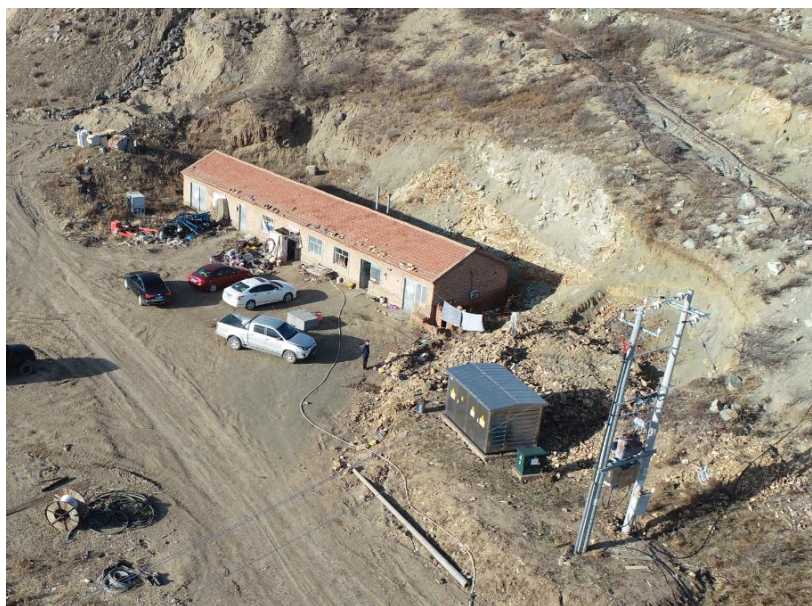
照片 4-8 办公生活区

办公生活区位于矿区中部西南侧，占地面积为 1606m²，建有一层砖结构房屋，建筑面积 205m²，建筑高度 3m，办公生活区北侧有长 50m 的切坡，切坡高 2-7m，坡度 40-60°。场地的建设破坏了原生的地形地貌景观和植被，对地形地貌景观产生影响。

1、修坡整形

对办公生活区后侧场地进行修坡整形，修坡整形后坡角小于 45° ，使边坡与原始地形地貌相协调，计算公式为 $Q_x=L \times v$ ，式中： Q_x 为修坡整形方量（ m^3 ）； L 为治理边坡长度（30m）； v 为单位坡长修坡方量（根据 mapgis 软件计算，取平均值 $2m^3/m$ ），修坡整形量 $30m \times 2m^3=60m^3$ 。

2、覆土及整平

对整形后的场地进行全面的覆土及整平，覆土面积 $388m^2$ ，覆土厚度 0.5m，覆土工程量为 $194m^3$ ；

3、撒播种草

对场地覆土及整平后进行植被恢复工程，措施为撒播种草，种草面积为 $388m^2$ 。

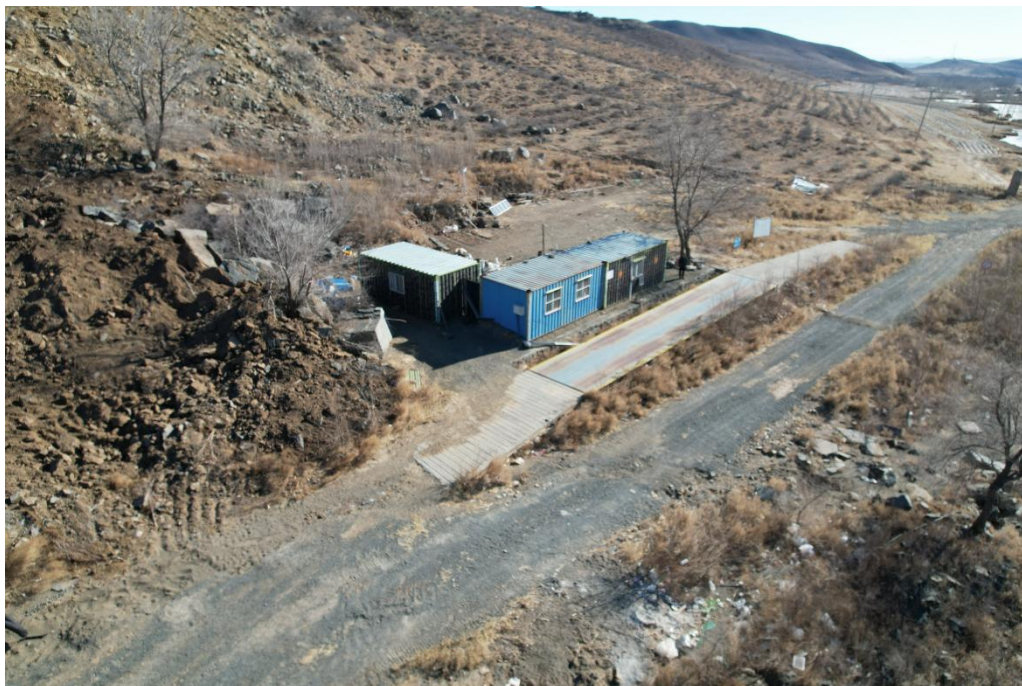
照片 4-9 矿区道路

值班室位于矿区东南侧，占地面积 1574m²，场地内建设有塑钢移动板房，高度为 3m，建筑面积为 50m²，板房西侧为值班室磅房。场地后缘存在废土堆一处，主要为表土。场地为前期矿山建设所破坏，矿区道路破坏了原有的地形地貌景观。

1、撒播种草

对场地北侧边坡进行植被恢复工程，措施为撒播种草，种草面积为 761m^2 。

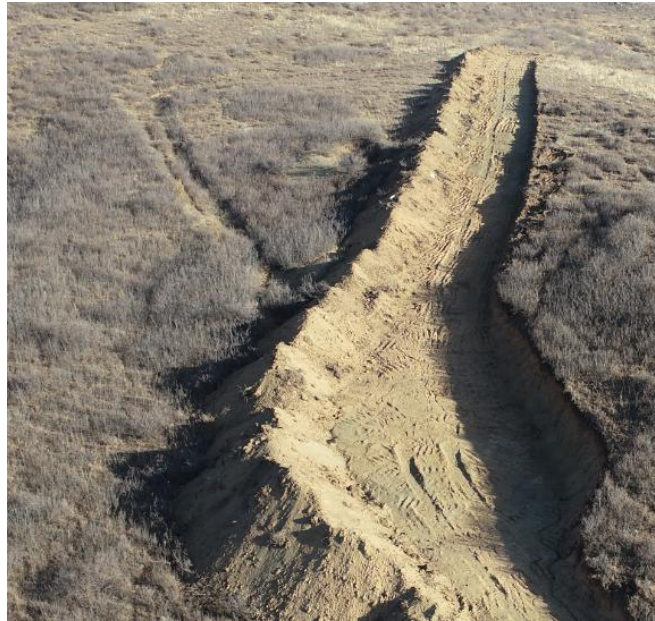
照片 4-10 矿区道路

矿区道路分布于整个矿区，现状已开拓道路总长 1410m，路面宽约 3.5m，为土质路面，占地总面积 4935m²，道路局部有堆坡切坡，切坡长 430m，高 1-2m，坡度 60°-80°，矿区道路堆坡长 170m，堆坡高度 1-1.5m，堆坡主要为表土，矿区道路与乡村道路相连通。矿区道路破坏了原有的地形地貌景观。
