林西县太平多金属矿业有限公司三七地铅锌  
矿 2026 年度矿山地质环境治理计划书

林西县太平多金属矿业有限公司

二〇二六年三月

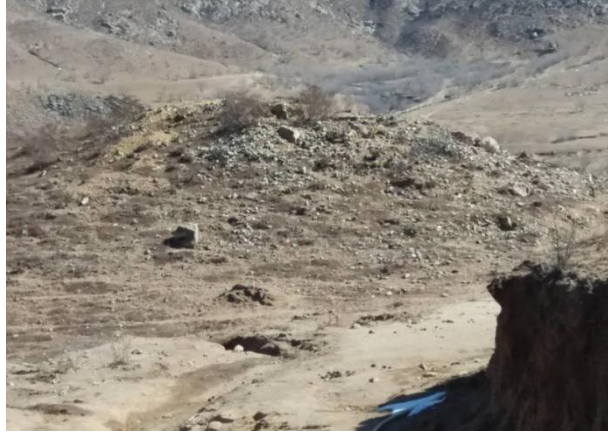
采矿权人根据《分期治理方案（2011.1.1-2014.7.31）》对矿山进行阶段性治理并向赤峰市国土资源局申请验收，2016 年 7 月 24 日经相关专家组织实地核查，以《分期治理方案（2011.1.1-2014.7.31）》为依据，认为该矿山基本完成了分期治理方案设计的工程内容，治理工程效果符合设计要求。

照片 2-1 探槽治理效果

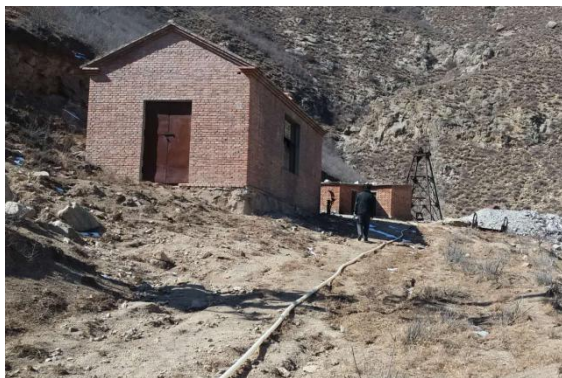
1 号工业场地位于二采区内北部，场地围绕 SJ、废弃 PD 设置有竖井、井架、工具库房、卷扬机房等，建设场地形成高约 4m 小型切坡，废弃 PD 硐口切坡高约 3m，坡度约  $70^\circ$ ，SJ 井口坐标：X=\*\*\*\*\*、Y=\*\*\*\*\*、Z=950m，井深 98m，井筒断面  $3.5\text{m} \times 3.5\text{m}$ ，井下施工两个中段，分别为 940m、900m 水平，废弃 PD 硐口断面  $2.0\text{m} \times 2.0\text{m}$ ，巷道长约 80m，场地面积为  $452\text{m}^2$ ，探矿产生废石排放于东北侧 1 号废石场。经现场调查，现状条件下地质灾害不发育（见照片 4-1、4-2）。

照片 4-1 1 号工业场地竖井

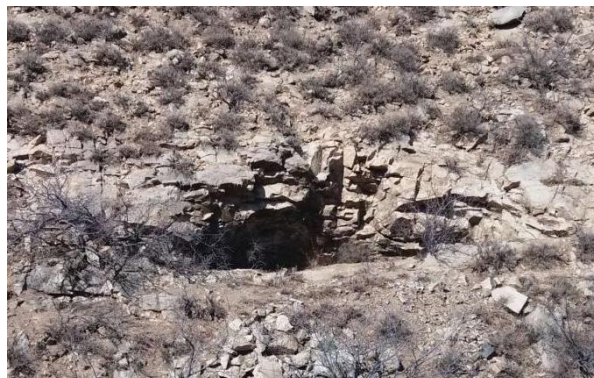
照片 4-2 废弃 PD

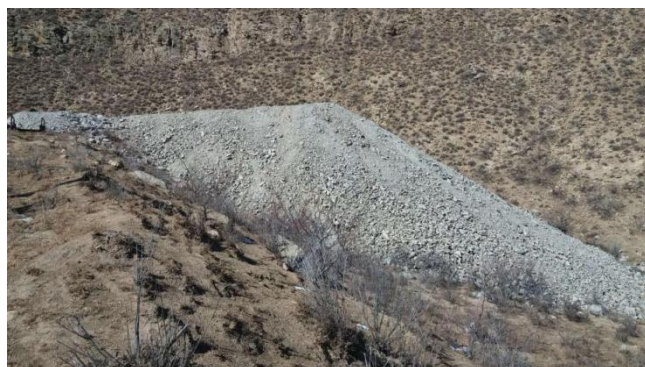
SJ探矿产生废石堆放于1号废石场内，堆放高度2-8m，坡度约35°，压占土地面积942m<sup>2</sup>，根据三角网法计算废渣方量为3005m<sup>3</sup>（见图4-1）。经现场调查，现状堆体稳定，未见发生崩塌、滑坡地质灾害（见照片4-3）。

照片 4-3 1号废石场

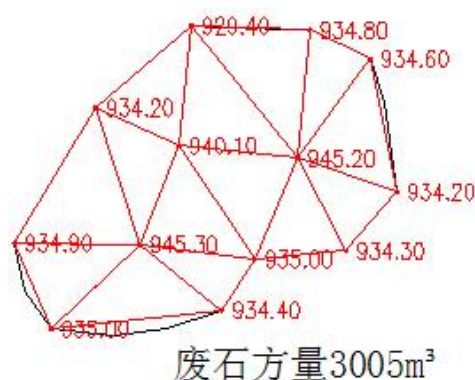
图 4-1 1号废石场废石方量三角网法计算成果图

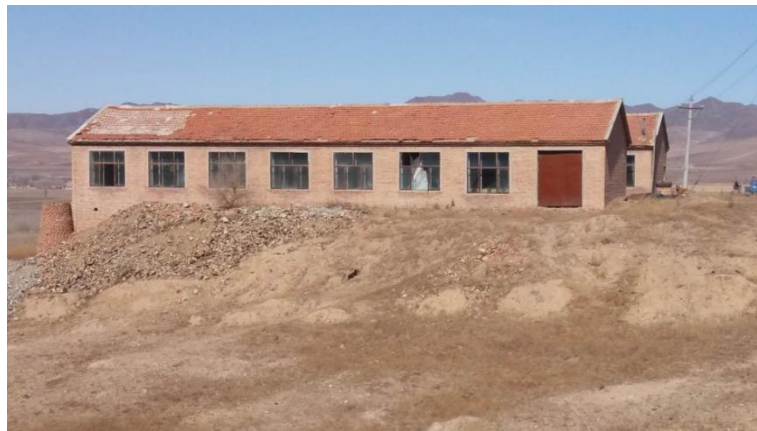
位于矿区外南侧约 2km 处，建于选厂西侧，场地包括办公室、宿舍、库房和厕所等，均为砖混结构小型建筑物，压占土地面积 1076m<sup>2</sup>。经现场调查，现状条件下地质灾害不发育（见照片 4-4）。

照片 4-4 1号办公生活区

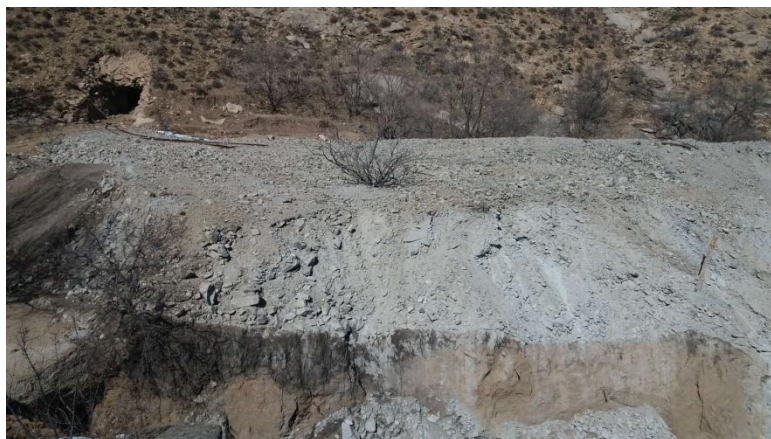
PD1 硐口切坡高约 2m，坡度约 70°，PD1 井口坐标：X=\*\*\*\*\*、Y=\*\*\*\*\*、Z=\*\*\*.\*\*\*m，PD1 硐口断面 2.0m×2.0m，巷道长约 189m，场地面积为 456m<sup>2</sup>，探矿产生废石排放于东侧 2 号废石场。经现场调查，现状条件下地质灾害不发育（见照片 4-5）。

照片 4-5 2 号工业场地

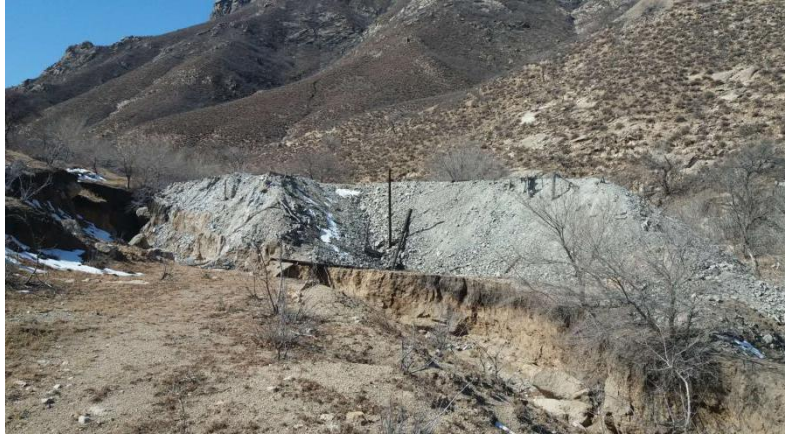
PD1 探矿产生废石堆放于 2 号废石场内，堆放高度 2-6m，坡度约 30°，压占土地面积 959m<sup>2</sup>，根据三角网法计算废渣方量为 3930m<sup>3</sup>（见图 4-2）。经现场调查，现状堆体稳定，未见发生崩塌、滑坡地质灾害（见照片 4-6）。

照片 4-6 2 号废石堆

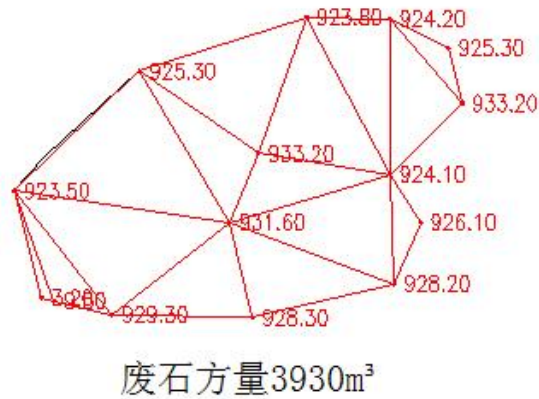
图 4-2 2 号废石场废石方量三角网法计算成果图

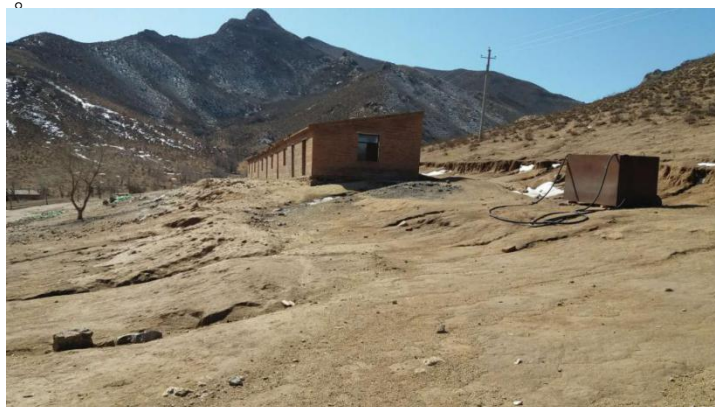
位于矿区外东侧约 0.2km 处，场地包括办公室、宿舍和厕所等，均为砖混结构小型建筑物，压占土地面积 274m<sup>2</sup>。经现场调查，现状条件下地质灾害不发育（见照片 4-7）。

照片 4-7 2 号办公生活区

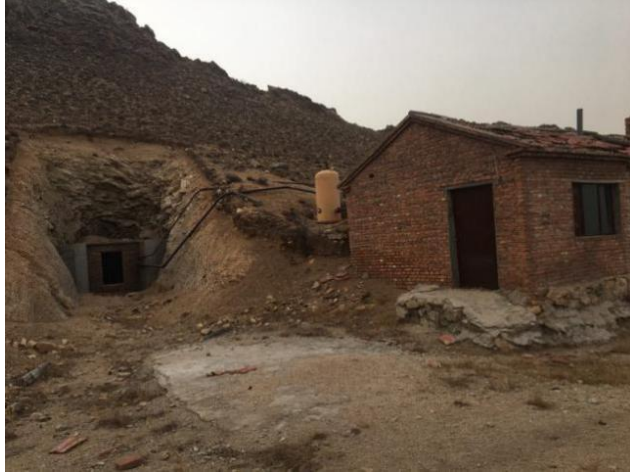
3 号工业场地位于三采区外东北部，场地围绕 PD2 设置有盲竖井、空压机房、休息室等，PD2 硐口切坡高约 3m，坡度约 70°，PD2 井口坐标：X=\*\*\*\*\*、Y=\*\*\*\*\*、Z=\*\*\*\*. \*\*m，PD2 硐口断面 2.0m×2.0m，巷道长约 278m，场地面积为 865m<sup>2</sup>，探矿产生废石排放于东南侧 3 号废石场。经现场调查，现状条件下地质灾害不发育（见照片 4-8）。

照片 4-8 3 号工业场地

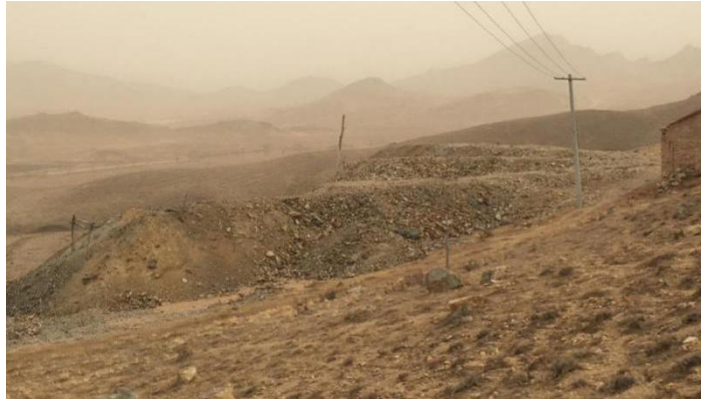
PD2 探矿产生废石堆放于 3 号废石场内, 堆放高度 4-7m, 坡度约 30°, 压占土地面积 1836m<sup>2</sup>, 根据三角网法计算废渣方量为 10533m<sup>3</sup> (见图 4-3)。经现场调查, 现状堆体稳定, 未见发生崩塌、滑坡地质灾害 (见照片 4-9)。

照片 4-9 3号废石场

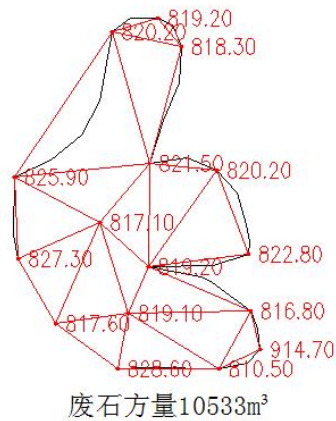
图 4-3 3号废石场废石方量三角网法计算成果图

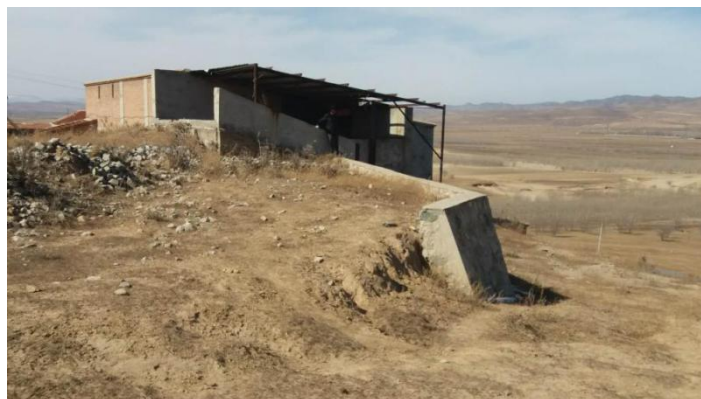
位于 1 号办公生活区东侧，选厂正在建设当中，尚未投产，砖混结构建筑物，场地占地面积 917m<sup>2</sup>。经现场调查，选厂地面开阔无坡度，现状条件下地质灾害

不发育（见照片 4-10）。

照片 4-10 选厂

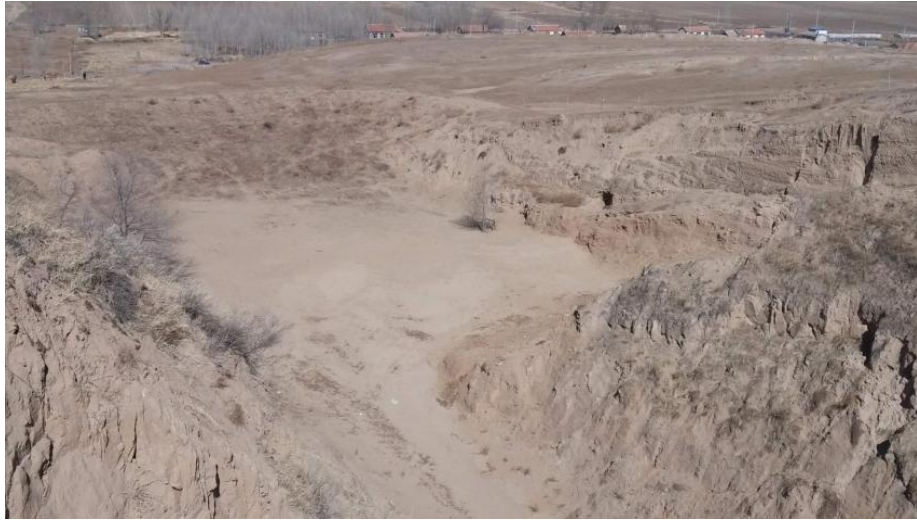
尾矿库位于矿区北侧，尚未建设，该处边坡高约 15m，坡度约 50°，占地面积 8102m<sup>2</sup>，经现场调查，现状条件下地质灾害不发育（见照片 4-11）。

照片 4-11 尾矿库

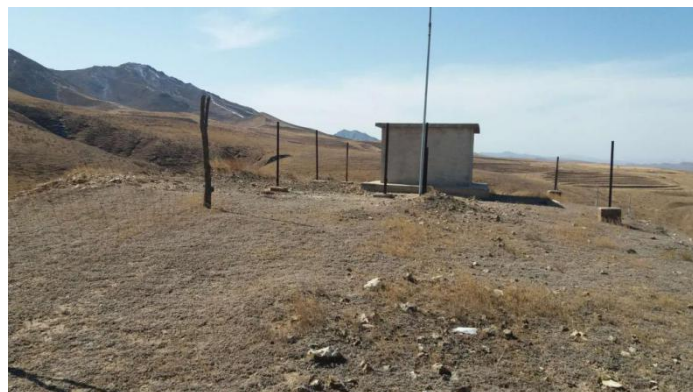
库位于 1 号办公生活区南侧，场地包括值班室等，占地面积  $41\text{m}^2$ 。经现场调查，建设场地平坦开阔，现状条件下地质灾害不发育（见照片 4-12）。

照片 4-12 库

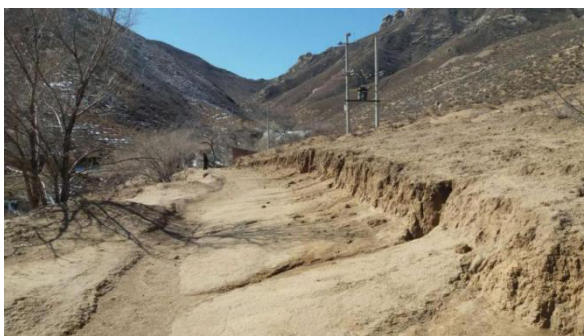
矿区道路主要功能为连接矿区内各单元，道路总长度 4668m，宽度 3m，损毁土地面积  $14004\text{m}^2$ 。根据现场调查，矿区道路修建时进行了削高填低，大部分道路均存在小型边坡，现状条件下地质灾害不发育（见照片 4-13）。

照片 4-13 矿区道路
