林西县丰源矿冶有限公司五间房萤石矿
2026 年度矿山地质环境治理计划书

编写人：李志伟

编制时间：2026 年 3 月

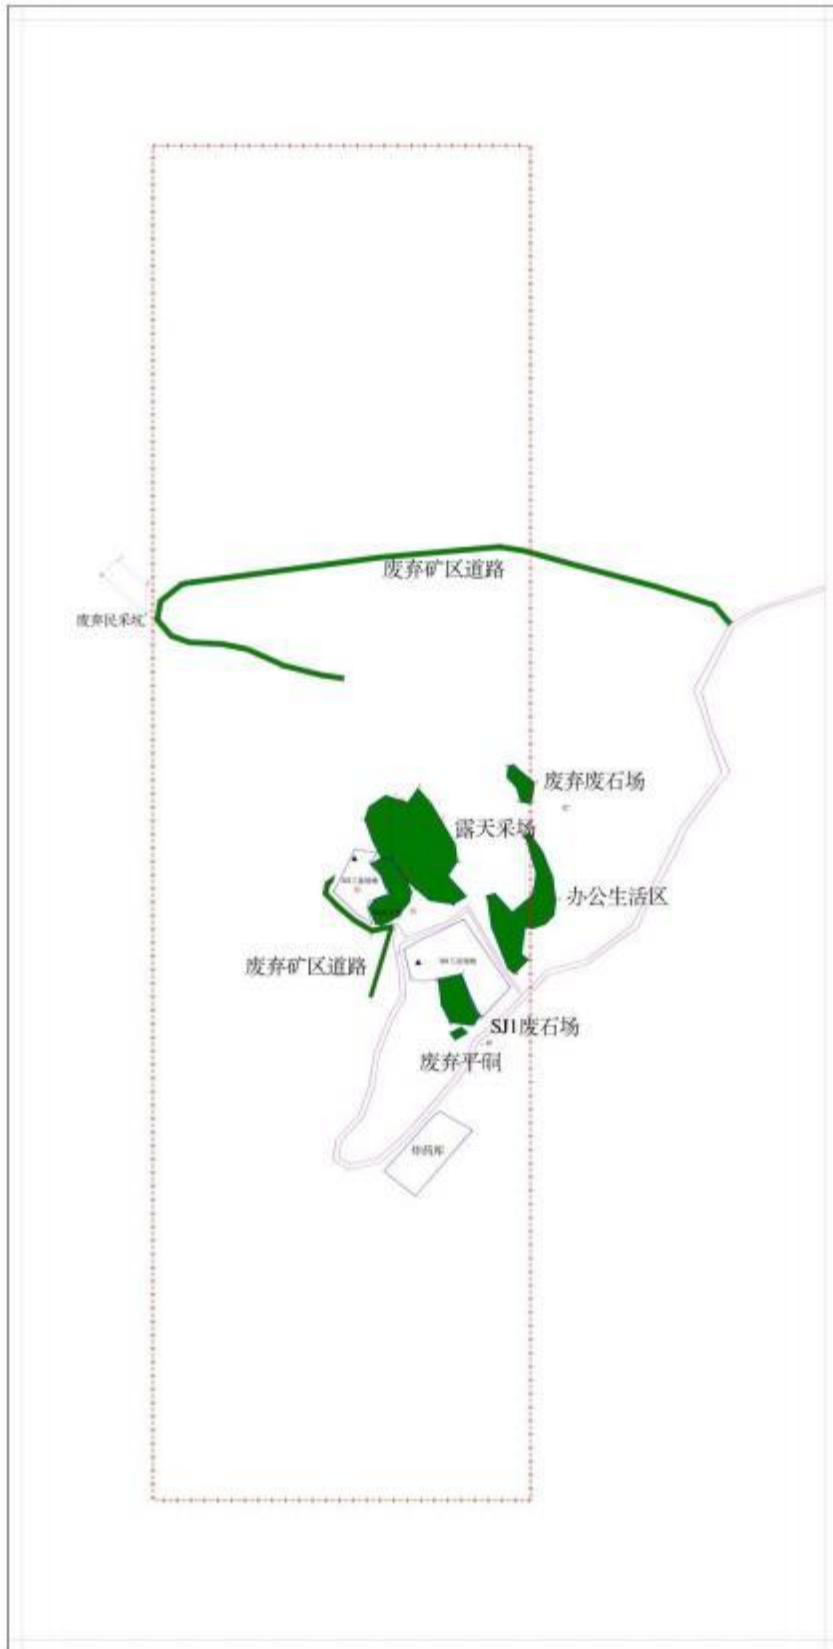
图 1 矿山前期完成治理工程示意图

2020 年度治理工程于 2020 年 6 月 6 日通过林西县自然资源局组织的核查，治理效果符合要求。前期治理工程完成情况示意图（图 1），治理工程效果见照片 1-4。

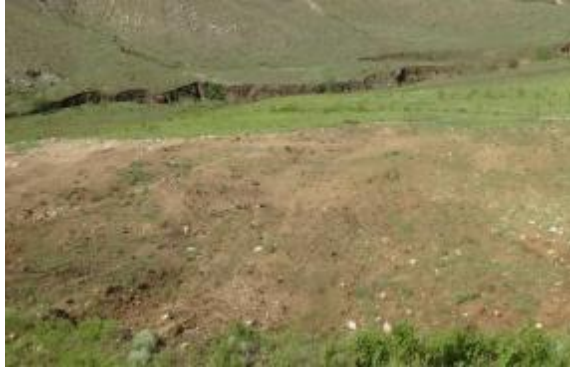
照片 1 SJ3 工业场地废石场（首期）

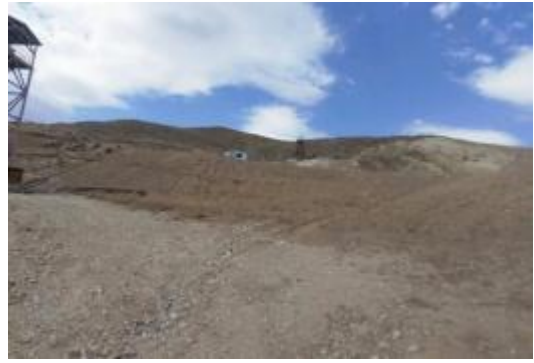
照片 2 SJ2 工业场地、SJ2 废石场
及露天采场、废弃平硐

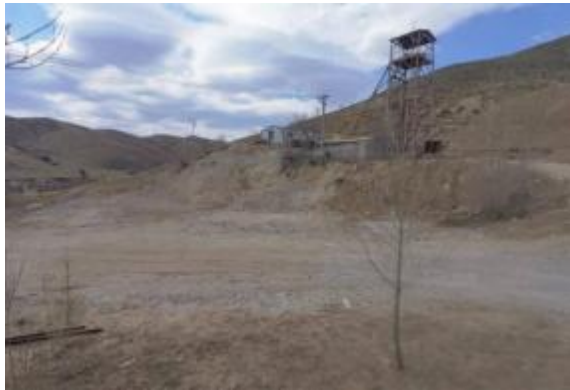
照片 3 SJ1 废石场

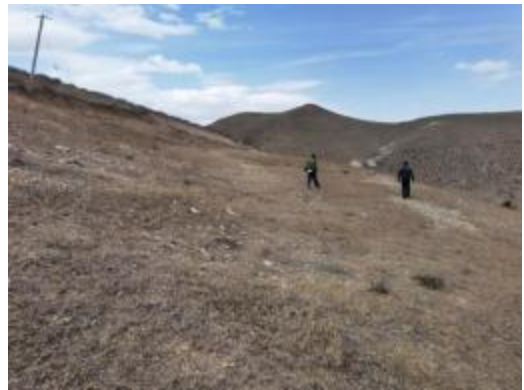
照片 4 废弃废石场

存在问题：矿山前期设计的《治理方案》及年度计划已经完成，但部分地段植被恢复效果较差，植被覆盖率较低。

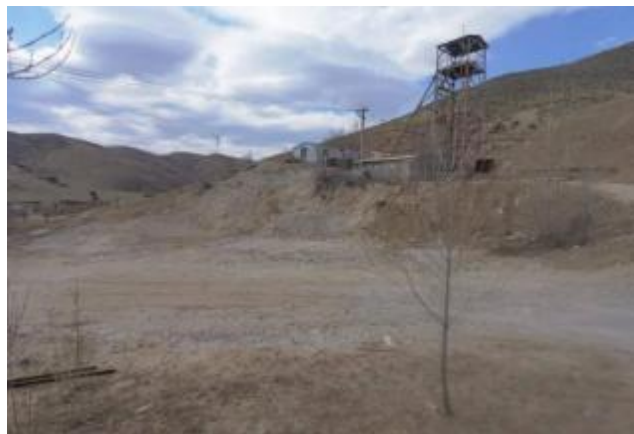
照片 5 SJ1 工业场地

SJ1 工业场地所处地貌类型为低山区，山体稳定，地表建筑主要为竖井、砖混结构的平房。SJ1 工业场地边坡高度约 6m~10m，坡度 35°~40°，边坡较缓，边坡上有零散的碎石堆放，根据现场调查，原废石堆已经清运，SJ1 工业场地未发现崩塌、滑坡地质灾害，工业场地边坡较稳定，SJ1 工业场地现状未发现崩塌、塌陷地质灾害。现状条件下地质灾害不发育。

根据资料矿区内基岩裂隙水水位埋深为 20m 地下水水位标高约为（945m），SJ1 井口标高为 965m，SJ1 向下延伸 80m（底部标高 885m），故 SJ1 工业场地内的竖井的建设破坏了含水层结构。

SJ1 工业场地的建设对周围山体进行了削坡，使之与周围的自然景观不相协调，破坏了原生地形地貌景观（照片 5）。

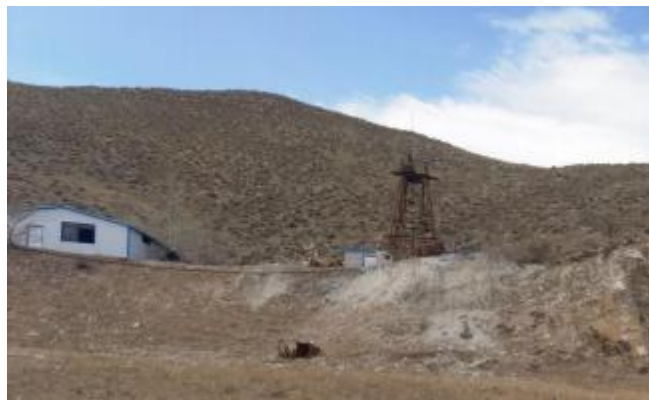
照片 6 SJ2 工业场地

SJ2 工业场地所处地貌类型为低山区，山体稳定，地表建筑主要为竖井、砖混结构的平房。SJ2 工业场地边坡高 6m~11m，坡度约 35°~40°，边坡较缓，边坡上有零散的碎石堆放，根据现场调查，原废石堆已经整平，SJ2 工业场地未发现崩塌、滑坡地质灾害，SJ1 工业场地现状未发现崩塌、地面塌陷地质灾害。现状条件下地质灾害不发育。

根据资料矿区内基岩裂隙水水位埋深为 26m（地下水水位标高约为 955m），SJ2 井口标高为 986m，SJ1 向下延伸 90m（底部标高 896m），故 SJ1 工业场地内的竖井的建设破坏了含水层结构。

SJ2 工业场地的建设对周围山体进行了削坡，使之与周围的自然景观不相协调，破坏了原生地形地貌景观（照片 6）。

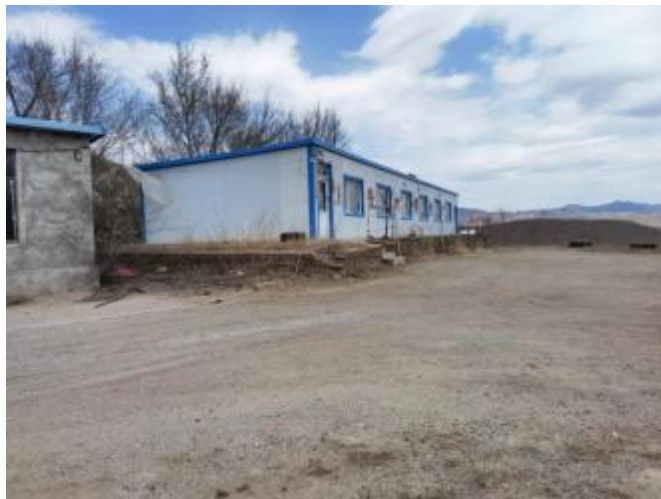
照片 7 办公生活区

办公生活区的建设使其与周围自然景观不相协调，破坏了原生地形地貌景观（照片 7）。

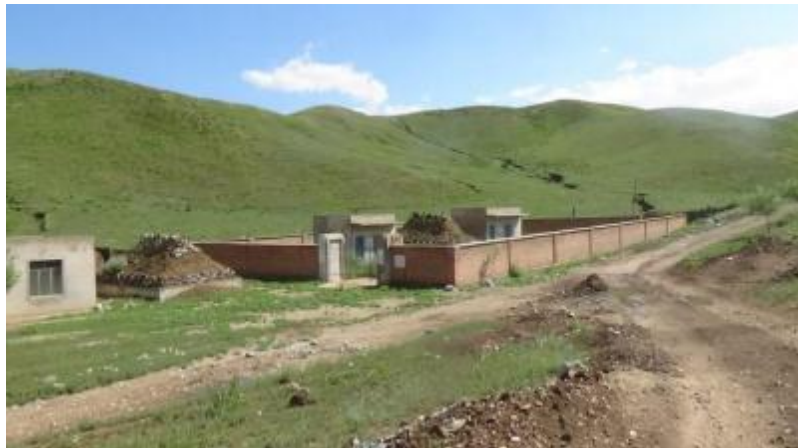
照片 8 **库

**库的建设与周围自然景观不协调，破坏了原生地形地貌景观（照片 8）。

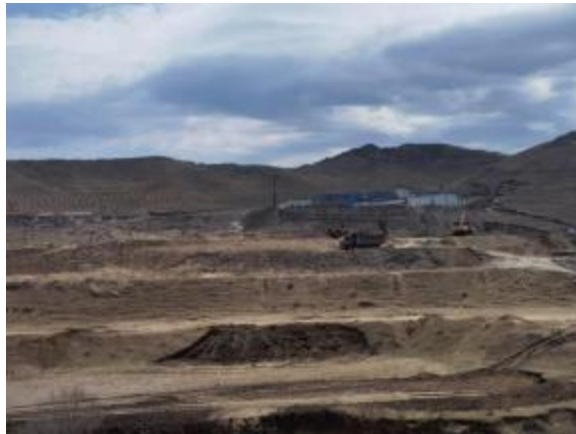
尾矿库的建设使之与周围自然景观不相协调，破坏了原生地形地貌景观（照片9）。

选矿厂的建设使其与周围地形地貌景观不相协调，破坏了原生地形地貌景观（照片9）。

照片9 选矿厂、尾矿库（建设中）

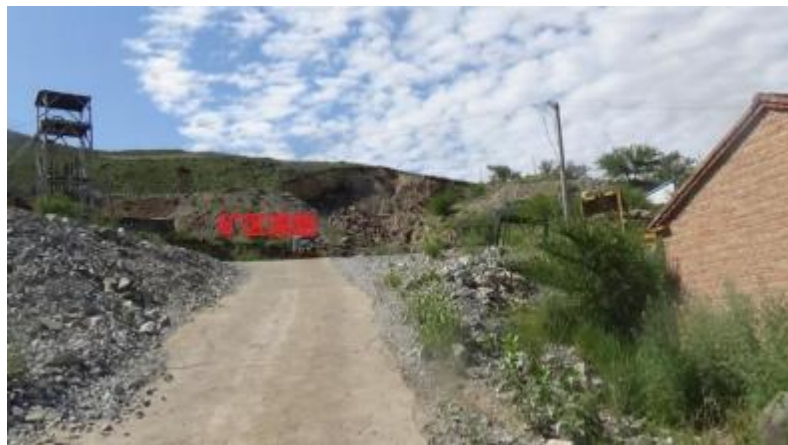
照片 10 矿区道路

矿区道路的建设破坏了原生地形地貌景观（见照片 10）。
