**2026 年度林西晟昊矿业有限责任公司
姜家沟西山碳质板岩矿
矿山地质环境保护与土地复垦计划**

林西晟昊矿业有限责任公司

二〇二六年三月

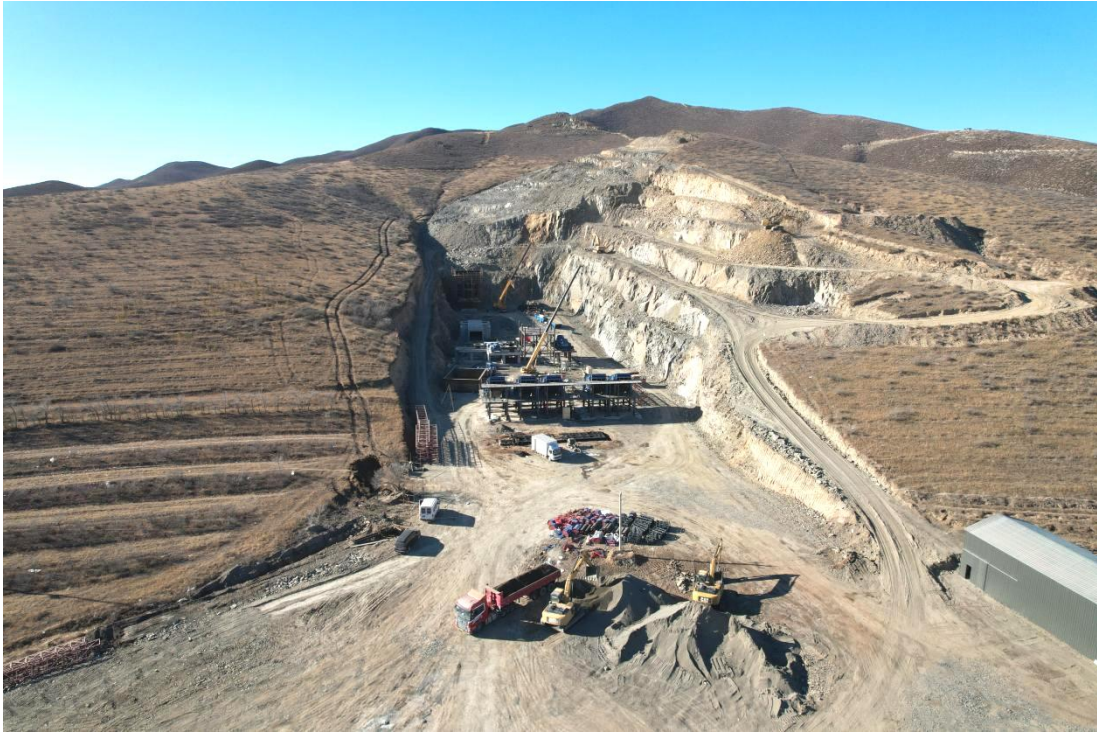
照片 3-1 CK1

现场调查 CK1 边坡岩体情况，边坡较稳固，现状未发现崩塌等地质灾害，现状条件下地质灾害不发育。

CK1 位于矿区南部，呈不规则状展布，采坑长轴约 260m，宽轴约 42m，总占地面积 4160m²。采坑上部仅对风化层剥离，下部开采未形成台阶，边坡一坡至底，边坡高度 2-10m，边坡坡度 45~75°，根据三角网法计算 CK1 挖方量为 2405m³，采坑周围有零星废石堆积，坡面岩石裸露，场地的建设直接破坏了原生的地形地貌景观和植被，现状 CK1 对地形地貌景观影响较严重。

根据土地利用现状图，损毁土地类型为灌木林地 3486m²、其他草地 674m²。损毁类型为挖损。

近期利用废石场废石进行回填，回填后对场地进行覆土、恢复植被、管护。

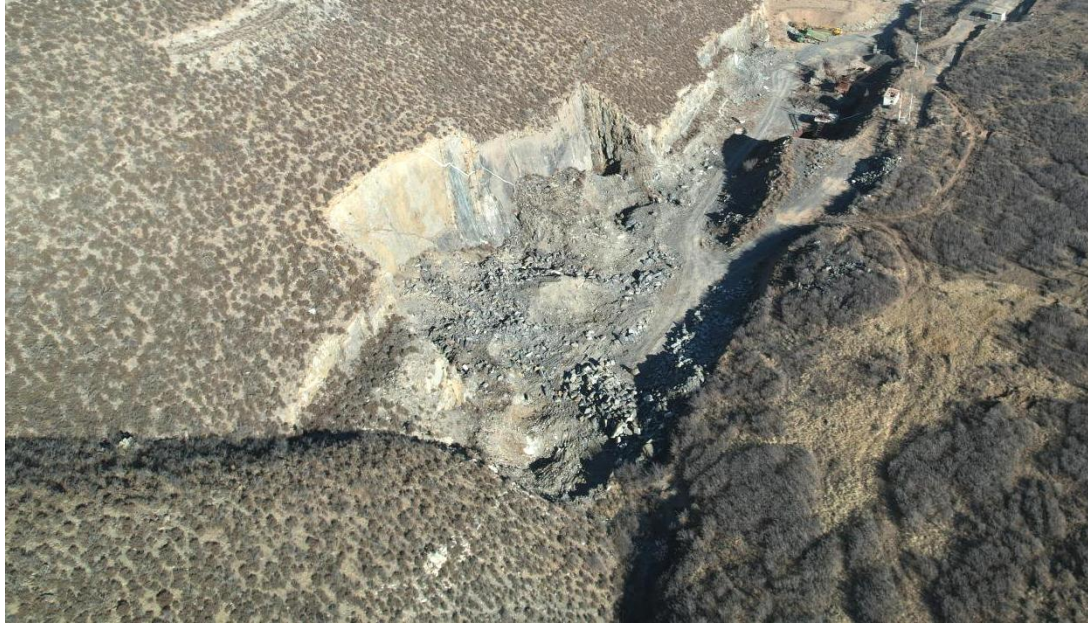
照片 3-2 CK2

现场调查 CK2 边坡岩体情况，边坡较稳固，现状未发现崩塌等地质灾害，现状条件下地质灾害不发育。

CK2 位于矿区北部，呈不规则状展布，采坑长轴约 84m，宽轴约 50m，总占地面积 4940m²。采坑现状未形成台阶，边坡一坡至底，边坡高度 2-20m，边坡近直立，根据三角网法计算 CK1 挖方量为 3510m³，采坑周围废石堆积，约 1840m³，坡面岩石裸露，场地的建设直接破坏了原生的地形地貌景观和植被，现状 CK2 对地形地貌景观影响较严重。

根据土地利用现状图，损毁土地类型为灌木林地 4801m²、采矿用地 139m²。损毁类型为挖损。

近期利用废石场废石进行回填，回填后对场地进行覆土、恢复植被、管护。

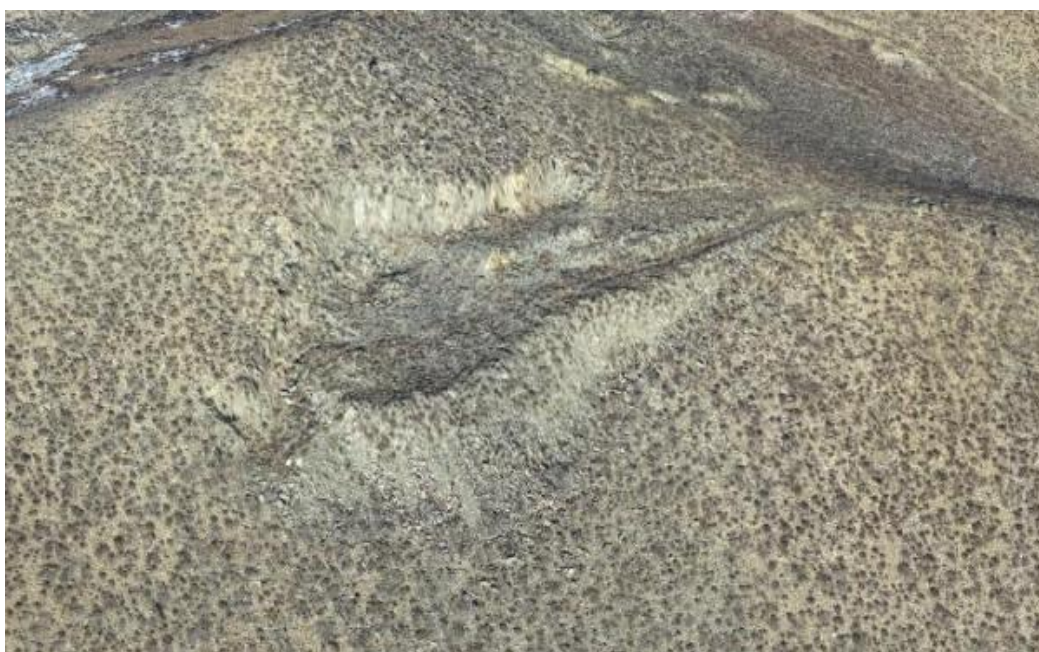
照片 3-3 PT1

钻机平台（PT1~PT3）为探矿遗留，分布于矿区中部，平台凹坑及废石压占损毁总面积约 3835m²。平台存在切坡，切坡高 1.5~3m，坡角 45°~70°，开挖平台产生的废石堆至平台一侧，总堆放废石量约 3835m³。总挖方量 1081m³。钻机平台现状描述见表 3-7，场地的建设破坏了原生的地形地貌景观和植被，现状钻机平台（PT1~PT3）对地形地貌景观的影响较严重。

根据土地利用现状图，灌木林地 91m²、其他草地 3744m²。损毁类型为挖损。

近期利用周边废石对钻机平台（PT1~PT3）进行回填，然后全面覆土、恢复植被。

对回填后的场地进行覆土，设计恢复为林地，覆土厚度 0.5m，面积 3835m²，覆土工程量 3835m²×0.5m=1918m³。

对覆土的场地恢复植被，考虑周围植被、周围场地复垦方向等因素，整平后撒播种草，种草总面积 3835m²。

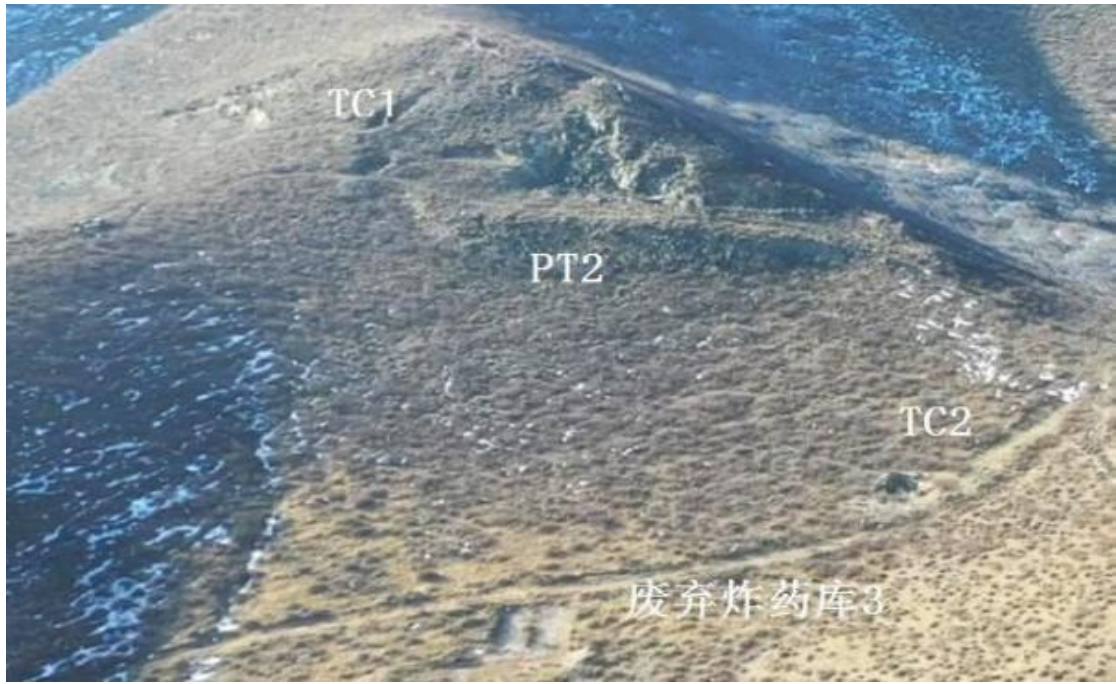
照片 3-4 PT2、TC1、TC2、废弃**库 3

探矿遗留探槽 6 条, 分布于矿区中部, 探槽较规整, 挖出碎石土直接排放于探槽周边, 堆高均小于 0.5m, 探槽凹坑及废石压占损毁总面积约 939m²。总产生废石量 490m³, 开挖探槽地表形成凹坑, 产出废石土形成堆积地貌, 破坏了原生的地形地貌景观和植被, 现状探槽 (TC1~TC6) 对地形地貌景观的影响较严重。

近期利用周边堆放废石对场地进行回填，然后覆土、恢复植被。

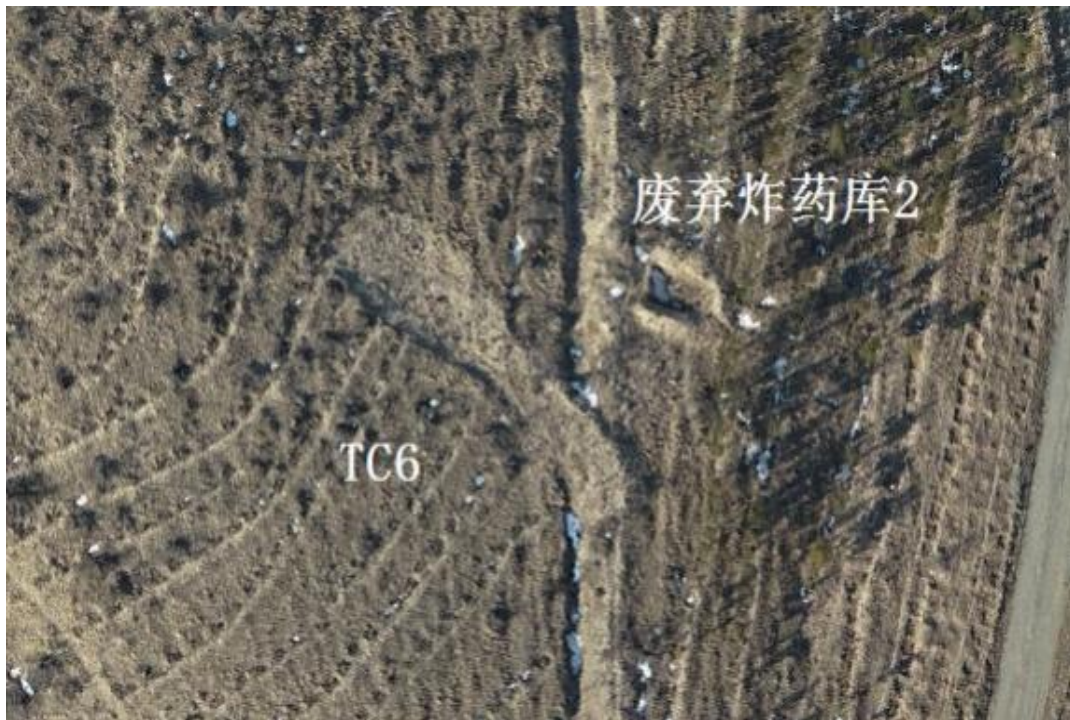
照片 3-6 TC6、废弃**库 2

场地位于矿区北东部及西部，总占地面积 170m²，建筑物已拆除清运，仅存裸露地表，场地建设破坏了原生的地形地貌景观和植被，现状废弃**库（1、2、3）对地形地貌景观的影响较严重。

近期对场地覆土、恢复植被、管护。

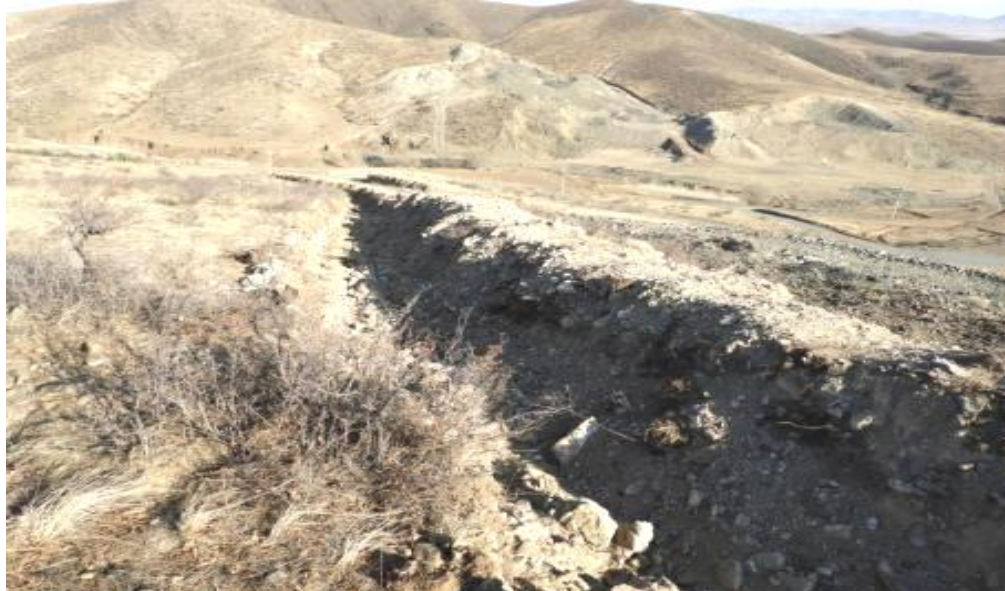
照片 3-7 截洪沟

现状由北至南存在 3 条截洪沟，最北边一条位于矿区北东侧，位于工业场地的生活区北侧上游，长 55m，宽 0.5m，深 0.5m，延北东走向；中间一条位于**库南侧，为最长的一条，长度 250m，宽 0.5m，深 0.5m；最南部一条位于 CK1 北侧上游，宽 0.5m，长 112m，深 0.5m，呈北东向走向。三条截洪沟总占地面 1238m²，总挖损量 619m³，开挖截洪沟产生的废石堆至场地一侧，场地建设，开挖山体，破坏的原有的地形地貌景观和植被，现状截洪沟对地形地貌景观影响较严重。

根据土地利用现状图，损毁土地类型为灌木林地 1238m²。损毁类型为挖损。

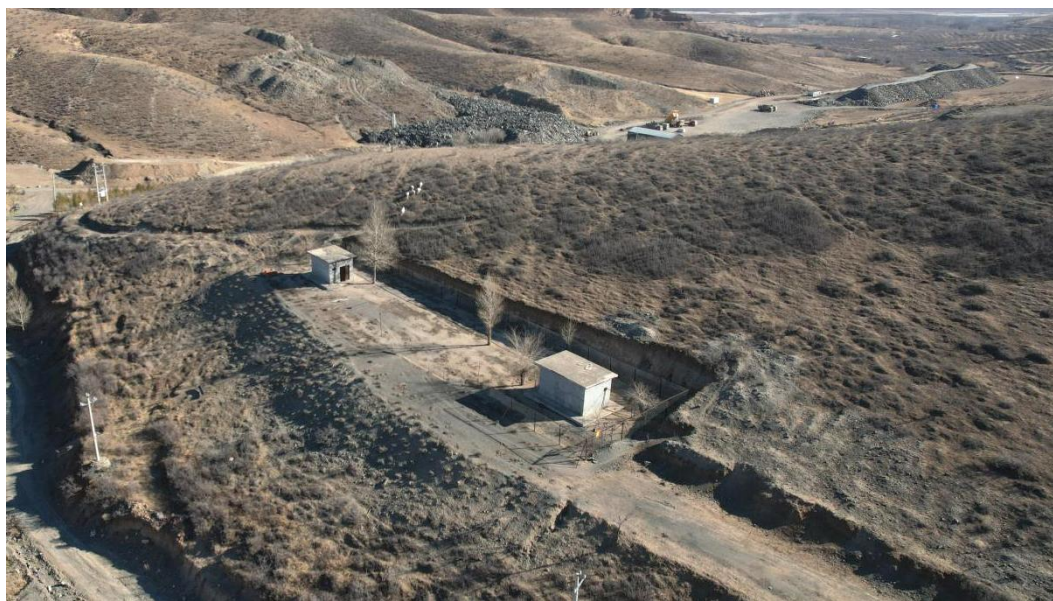
照片 3-8 **库

库位于矿区北东部，占地面积 1128m²，建设有库、**库，建筑物为砖混结构，高 3m，建筑面积 88m²。场地建设之初，使得南东侧产生长 84m，高约 2m，坡角约 60°的土质切坡，场地建设破坏了原生的地形地貌景观和植被，现状**库对地形地貌景观的影响较严重。

根据土地利用现状图，损毁土地类型为其他草地 446m²、采矿用地 682m²。损毁类型为压占。

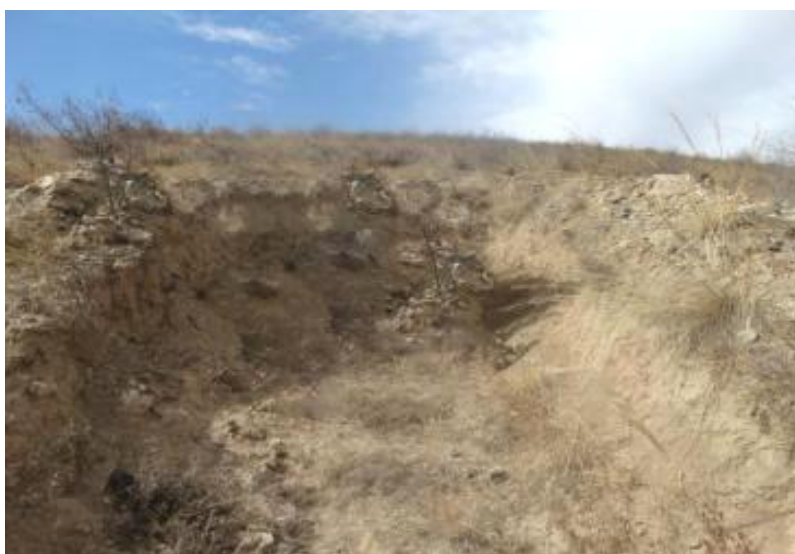
照片 3-9 废弃**库 1

根据土地利用现状图，损毁土地类型为灌木林地 170m²。损毁类型为压占。

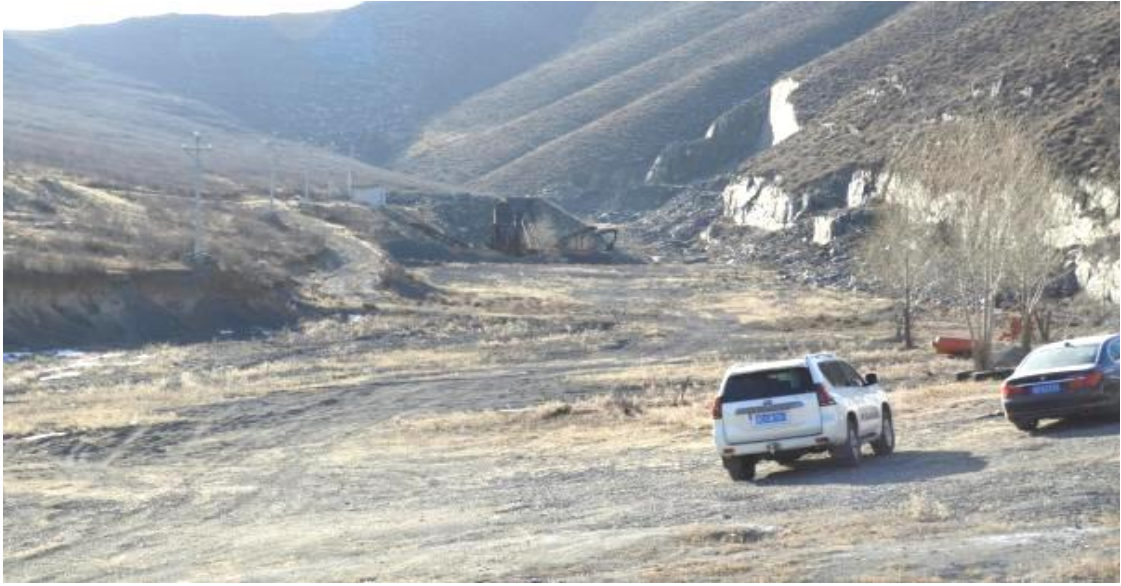
照片 3-12 工业场地

工业场地位于占地面积 24384m²，场地位于沟谷内，内设加工场地、办公室等，建筑面积 504m²，场地内存在 2 处料石堆。场地的建设使得周围产生长约 500m，高约 1-5m 的近直立岩质切坡。场地的建设破坏了原生的地形地貌景观和植被，现状工业场地对地形地貌景观的影响较严重。

根据土地利用现状图，损毁土地类型为灌木林地 811m²、采矿用地 23573m²。损毁类型为挖损。

近期对加工场地切坡进行垫坡整形、覆土、恢复植被。

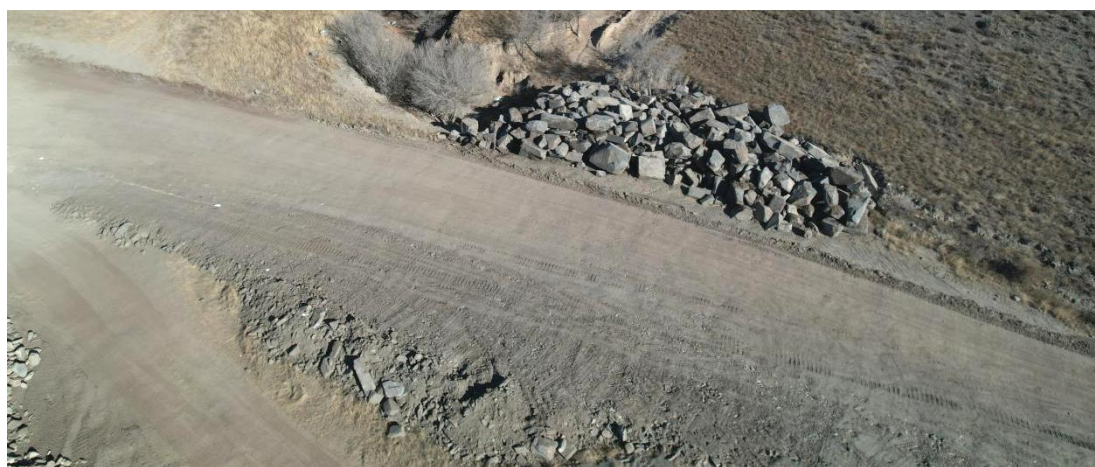
照片 3-14 矿区道路

现状采区开拓道路总长 2245m，路面平均宽 3~4m，占地面积为 7117m²，通往现状CK1及**库路段有切坡，切坡道路长约 650m，高度 0.5m-1m，坡角 30°-45°。矿区道路与乡村道路相连通，道路的建设及运输碾压地表，破坏植被，现状矿区道路对地形地貌景观的影响较严重。

根据土地利用现状图，损毁土地类型为灌木林地 2190m²、天然牧草地 1113m²、其他草地 1326m²、采矿用地 125m²、农村道路 2363m²。损毁类型为挖损。

近期对不利用路段进行治理，然后全面覆土，恢复植被。

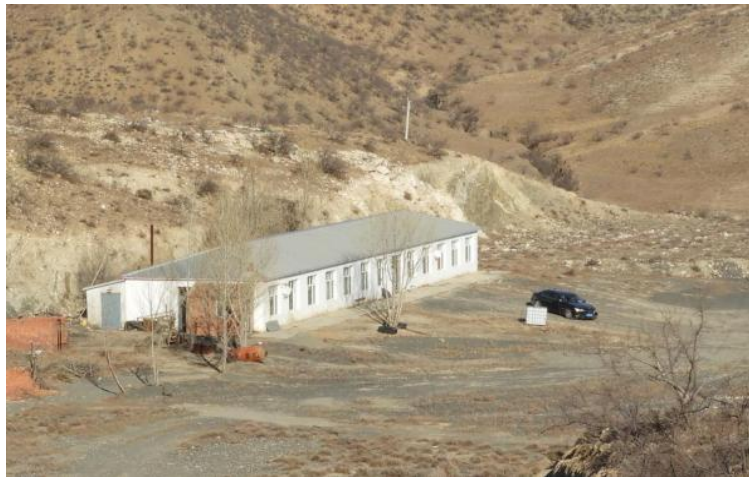
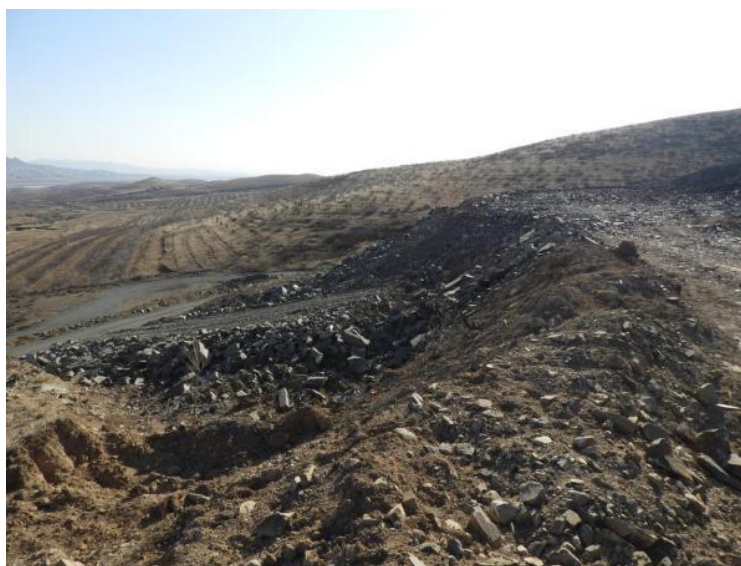
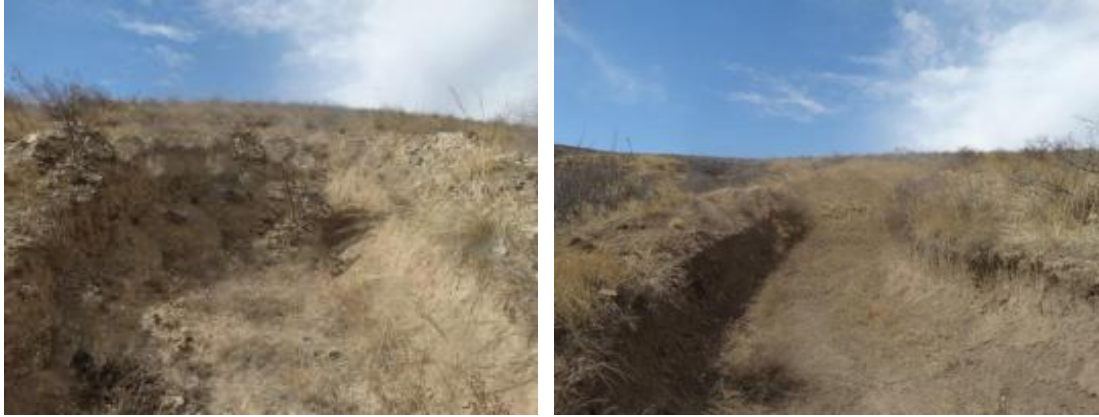
采矿权人根据该治理方案设计内容实施了治理工程, 并于 2016 年 7 月 25 日通过了原赤峰市国土资源局组织的现场验收, 治理工程验收意见书编号 16043。

照片 4-1 前期治理效果
