林西县金源矿业开发有限公司水头萤石矿 2025 年度矿山地质环境治理计划书

林西县金源矿业开发有限公司

二〇二五年三月

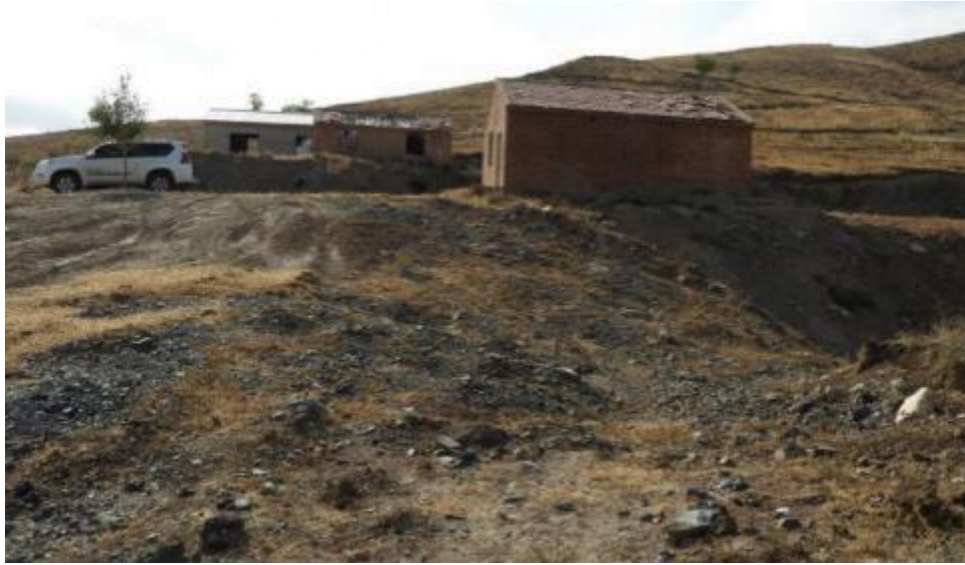
照片 3-7 工业场地 1

场地的建设破坏了原始地形地貌景观及植被，对地形地貌景观的影响较严重，见照片 3-7 至 3-8，地形地貌景观评分见表 4-1。

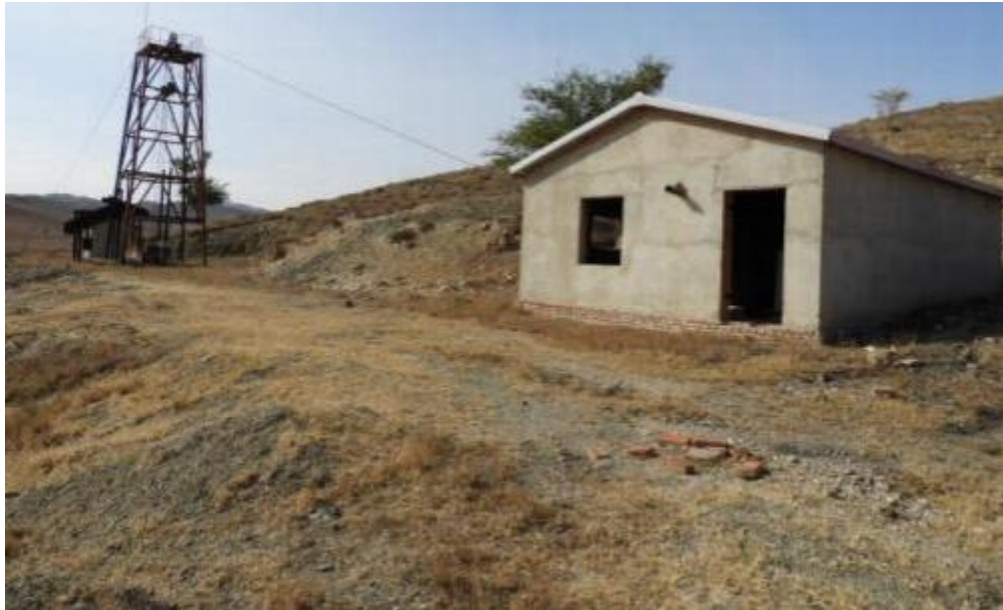
照片 3-9 工业场地 1

场地的建设破坏了原始地形地貌景观及植被，对地形地貌景观的影响较严重，见照片 3-9，地形地貌景观评分见表 4-2。

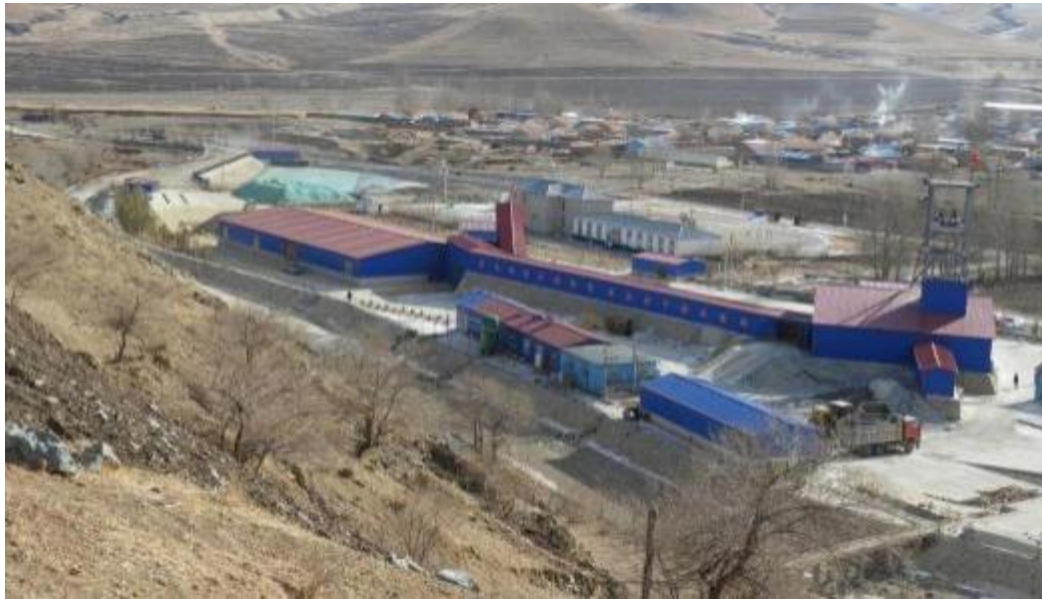
照片 3-10 工业场地 3

场地的建设破坏了原始地形地貌景观及植被，对地形地貌景观的影响较严重，见照片 3-10，地形地貌景观评分见表 4-3。

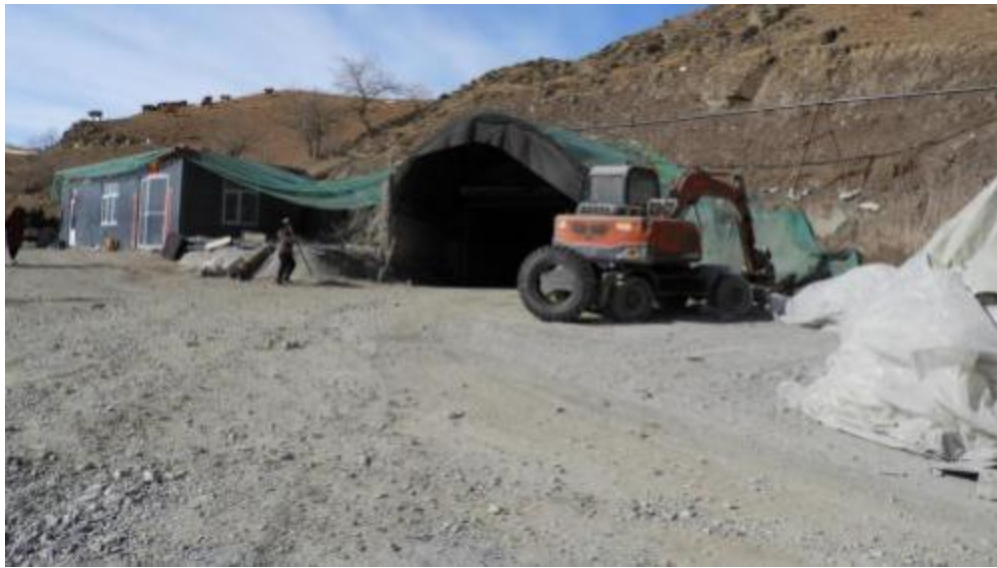
照片 3-11 斜坡道工业场地（局部）

场地的建设破坏了原始地形地貌景观及植被，对地形地貌景观的影响较严重，见照片 3-11 至 3-12，地形地貌景观评分见表 4-4。

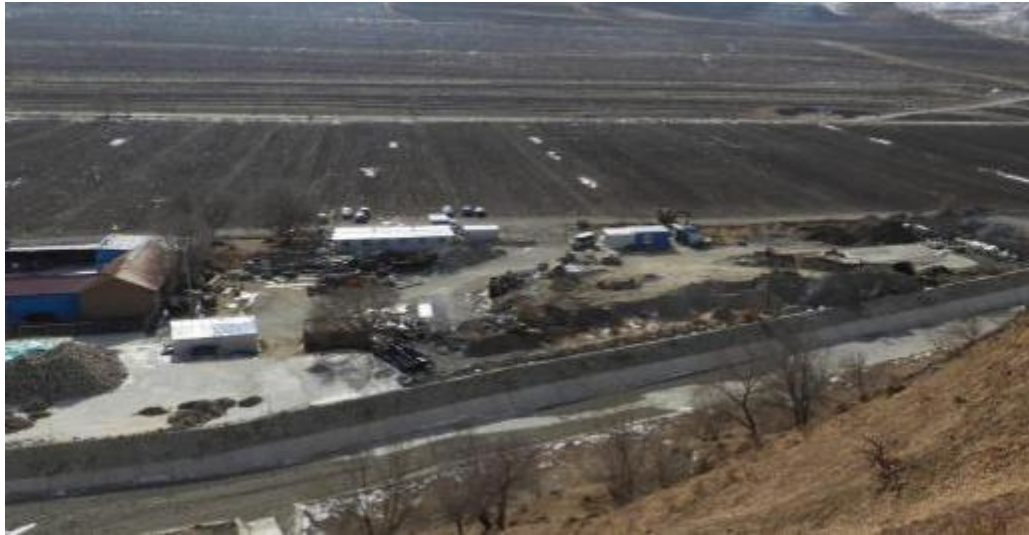
照片 3-13 堆矿场地

场地的建设破坏了原始地形地貌景观及植被，对地形地貌景观的影响较严重，见照片 3-13，地形地貌景观评分见表 4-5。

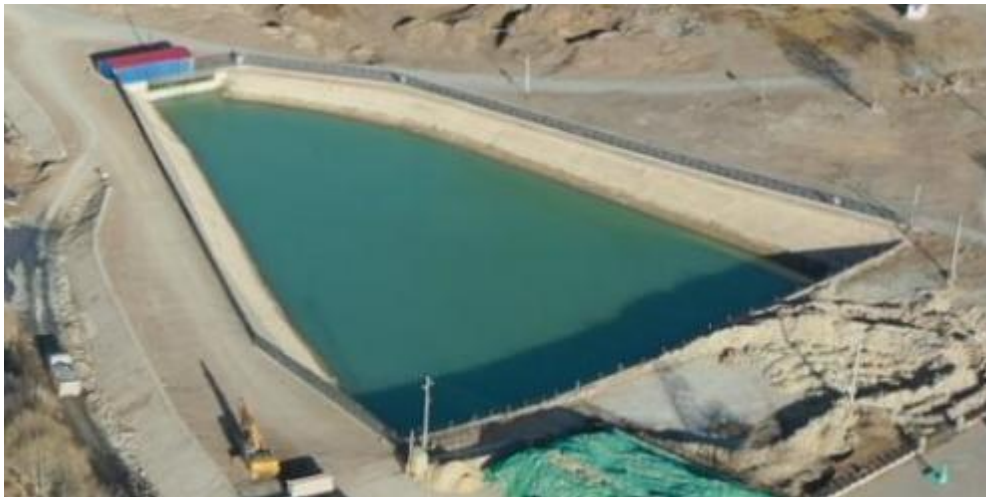
照片 3-14 蓄水池

场地的建设破坏了原始地形地貌景观及植被，对地形地貌景观的影响较严重，见照片 3-14，地形地貌景观评分见表 4-6。

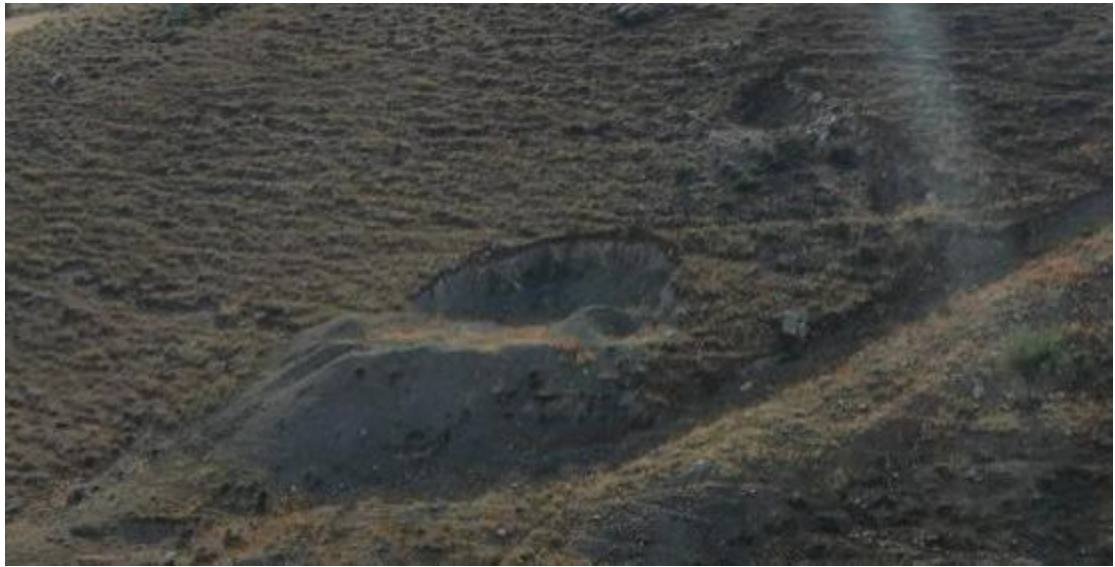
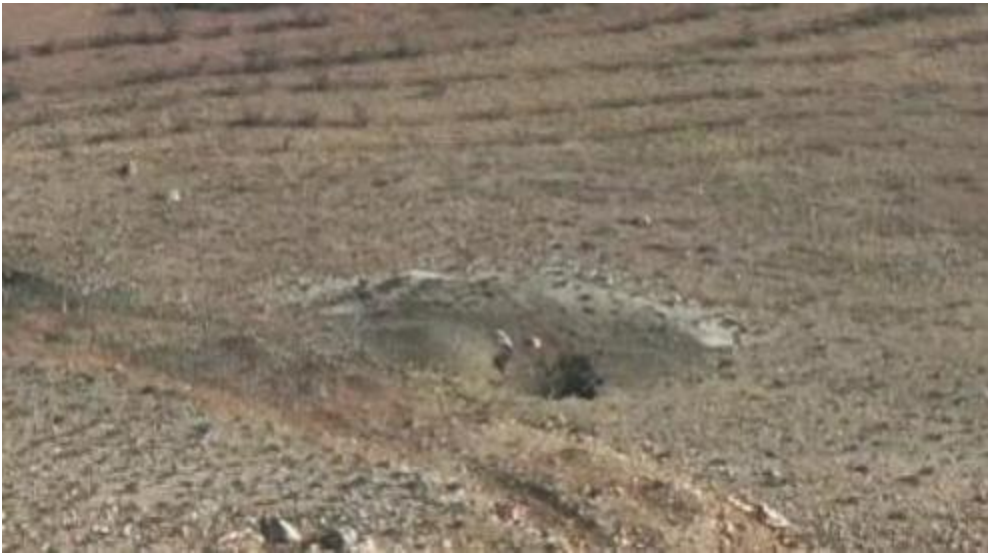
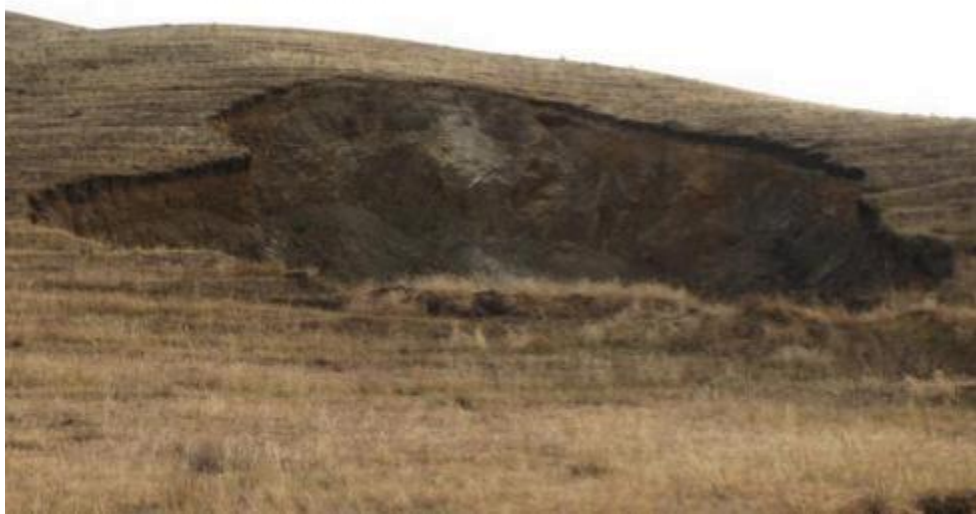
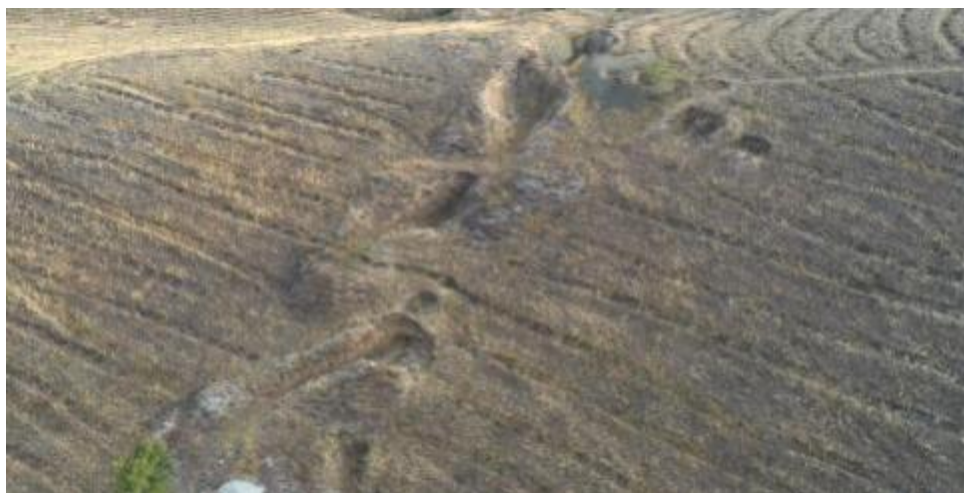
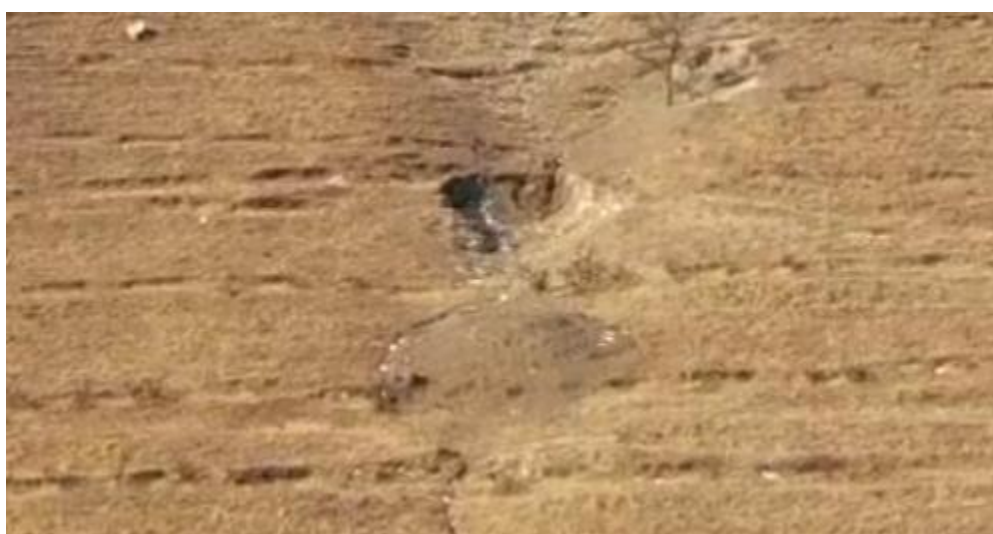
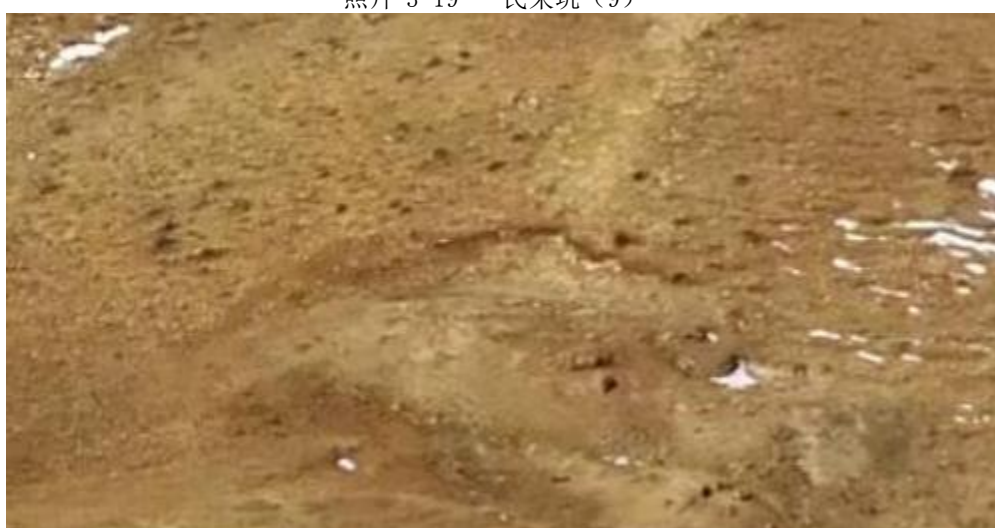
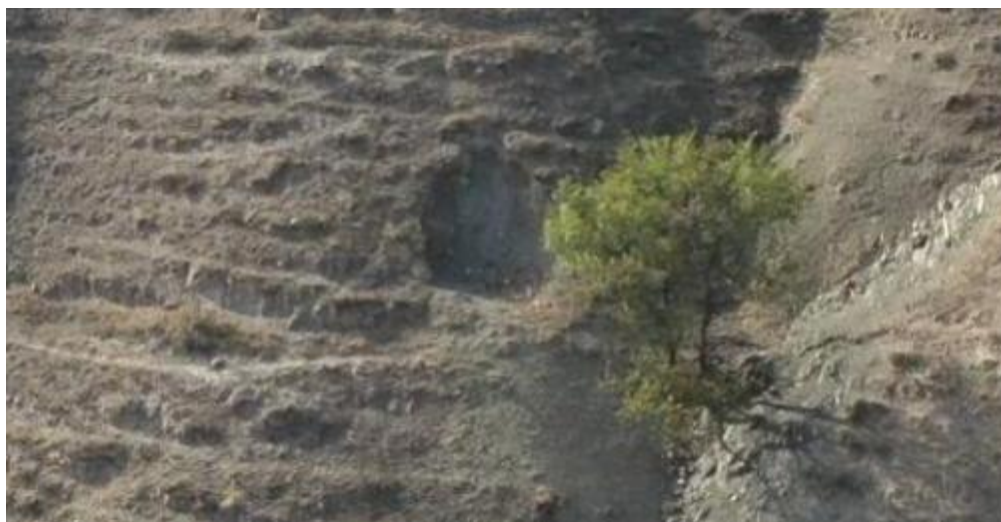
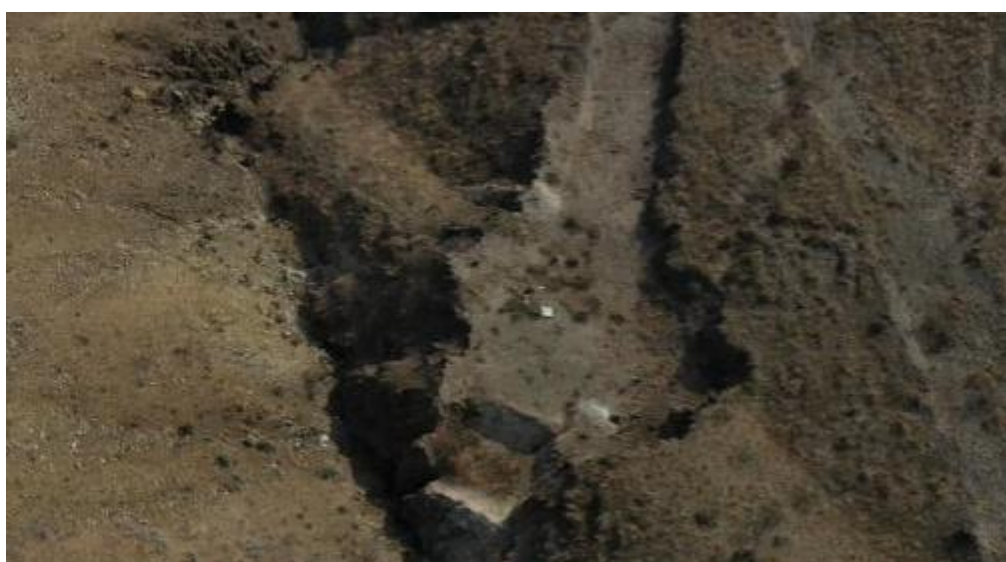
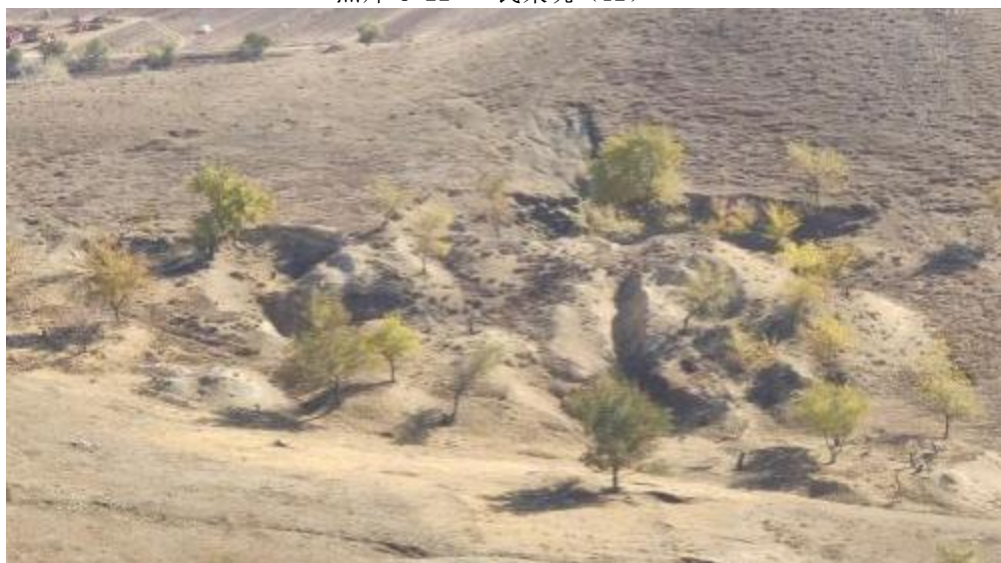
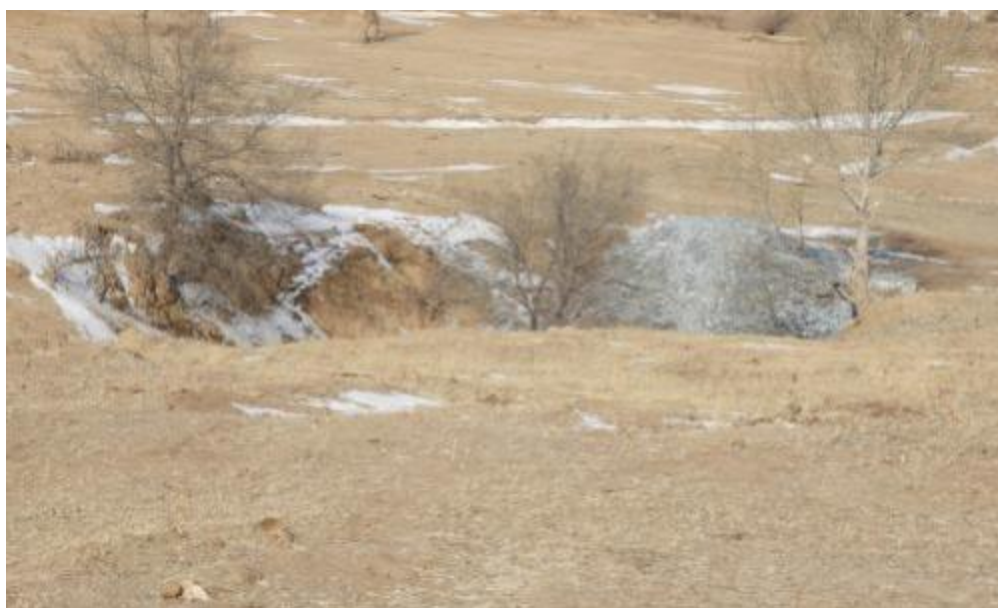
民采坑开挖山体，破坏了原始地形地貌景观及植被，对地形地貌景观的影响较严重，见照片 3-15 至 3-24，地形地貌景观评分见表 4-8。

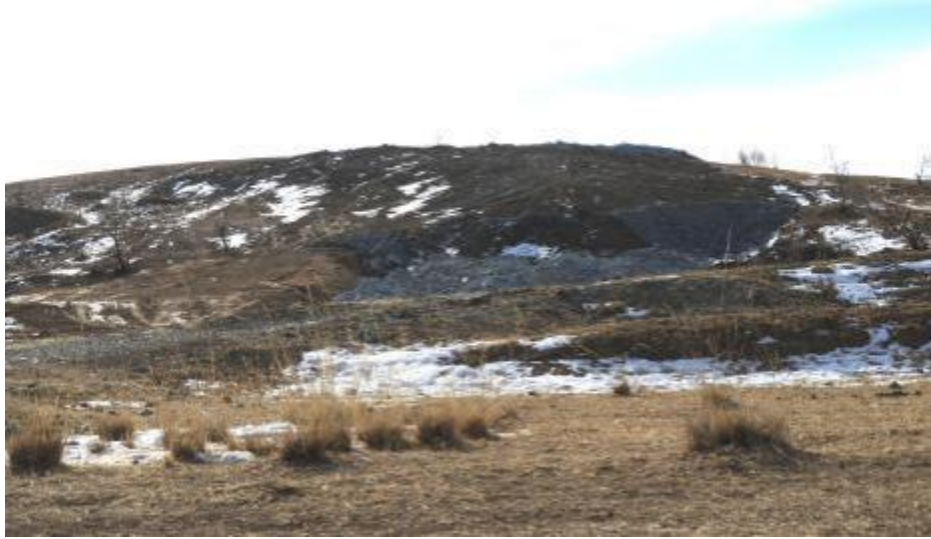
照片 3-35 1 号塌陷坑（北侧）

1 号塌陷坑已回填完毕，局部凹凸不平，且尚未恢复植被，对地形地貌景观的影响较严重，见照片 3-35 至 3-36，地形地貌景观评分见表 4-9。

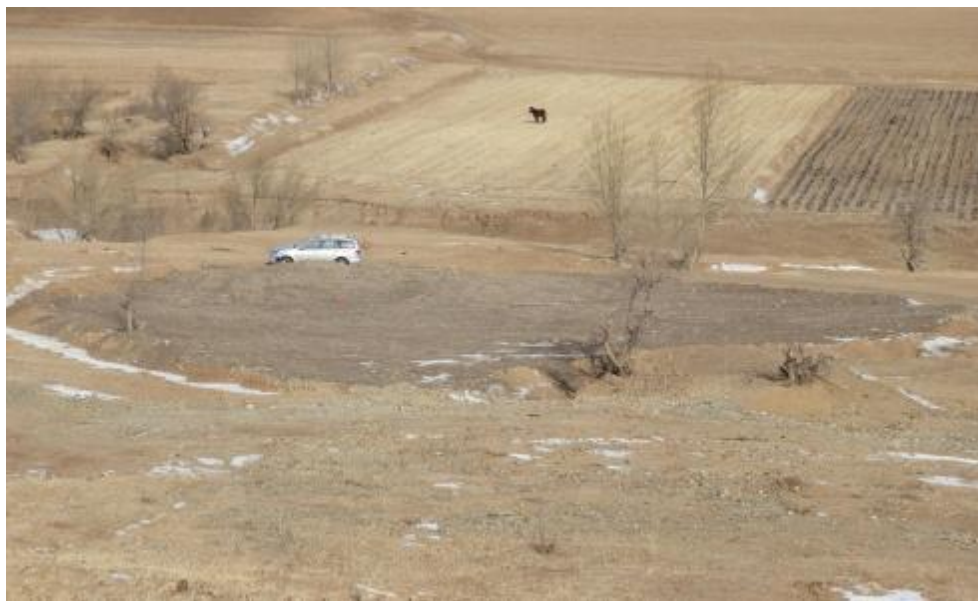
照片 3-36 1 号塌陷坑（南侧）

1 号塌陷坑位于矿区南侧，属于前期治理单元，场地由南、北两部分组成，总计面积为 7340m²。其中北侧部分面积为 1102m²，现已治理完毕。南侧部分面积为 6238m²，现已回填完毕，但尚未平整、覆土。本期内将作为现状单元重新对其评估。

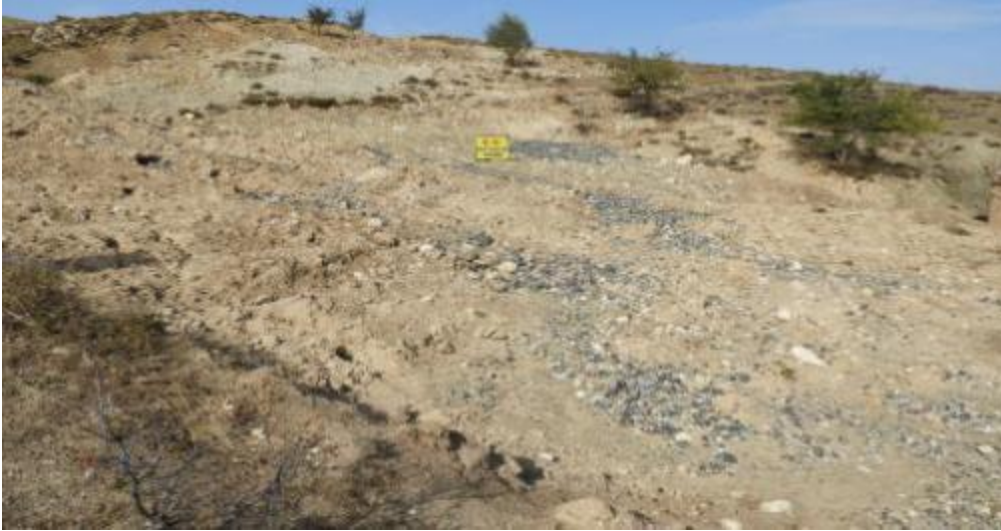
照片 3-37 2 号塌陷坑（南侧）

2 号塌陷坑已回填完毕，局部凹凸不平，且尚未恢复植被，对地形地貌景观的影响较严重，见照片 3-37，地形地貌景观评分见表 4-10。

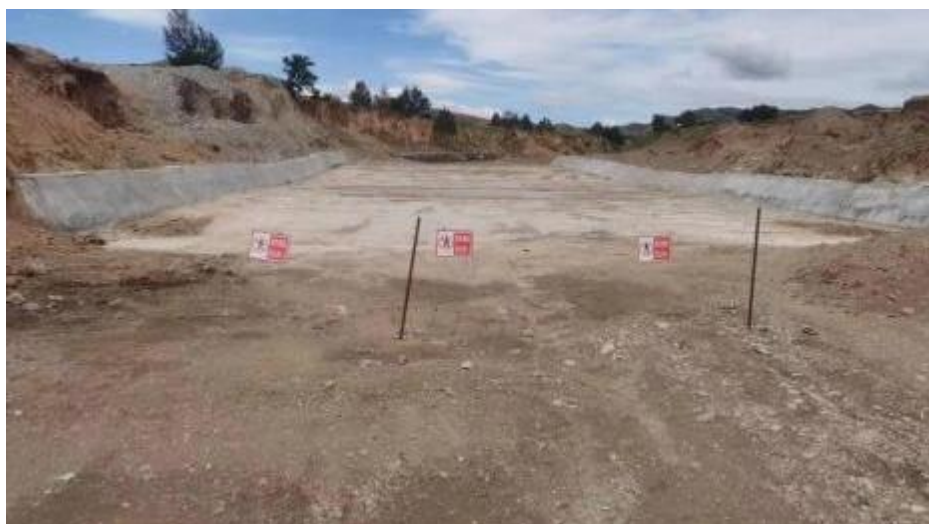
照片 2-38 3 号塌陷坑（治理后）

3 号塌陷坑位于矿区南侧沟谷（I-3）内，于 2023 年 6 月发生塌陷。塌陷坑长约 25m，宽约 15m，占地面积 464m²。塌陷深约 25m，塌陷方量约 9375m³，呈漏斗状，塌陷未造成人员伤亡以及直接经济损失。

3 号塌陷坑已回填完毕，且采用混凝土浇筑处理，对地形地貌景观的影响较轻，见照片 3-38，地形地貌景观评分见表 4-11。

2024 年 5 月 24 日发生塌陷，塌陷坑长约 30m、宽约 15m、深约 20m，呈漏斗状，体积约为 9000m³。于 2024 年 11 月完成对塌陷坑进行了回填。并对河道进行治理：

①在塌陷区的河道南侧分别铺设渡槽，渡槽的规格，底宽 9 米，边高 2.5 米。铺设于相对稳定的原河道南侧，两渡槽周围使用土石方填实，使两渡槽隔挡、支撑牢固，防止急水流把渡槽冲刷移位或变形。

②每个渡槽材料使用 3mm 厚的铁皮制作，渡槽外表焊制骨架，上沿每隔 5 米使用钢筋焊接渡槽两沿，有效防止断裂或变形。

③挡水墙：在渡槽上游端筑造防水墙，筑造挡水墙的施工方法：由地表向下深挖 2m，厚度 1m，宽度 30m（整体河床宽度）。地表以上 2.5m。利用其钢筋混凝土浇筑，使其墙体成为一个整体。使用预埋件等方式牢固，将渡槽镶嵌在挡水墙混凝土内，渡槽周围填土夯实。

④固定墙：设于在渡槽下游，规格和固定方法同上。

⑤封闭塌陷区，悬挂警示牌，禁止入内。

⑥整铺岩移范围内河床，依据原河道采用钢筋混凝土整铺河床。

⑦对救援时破坏的地表进行植被恢复。

⑧定期观测，发现沉降，其稳定后及时回填。待观察 1-2 年塌陷区稳定后，根据相关规程做永久行河床。

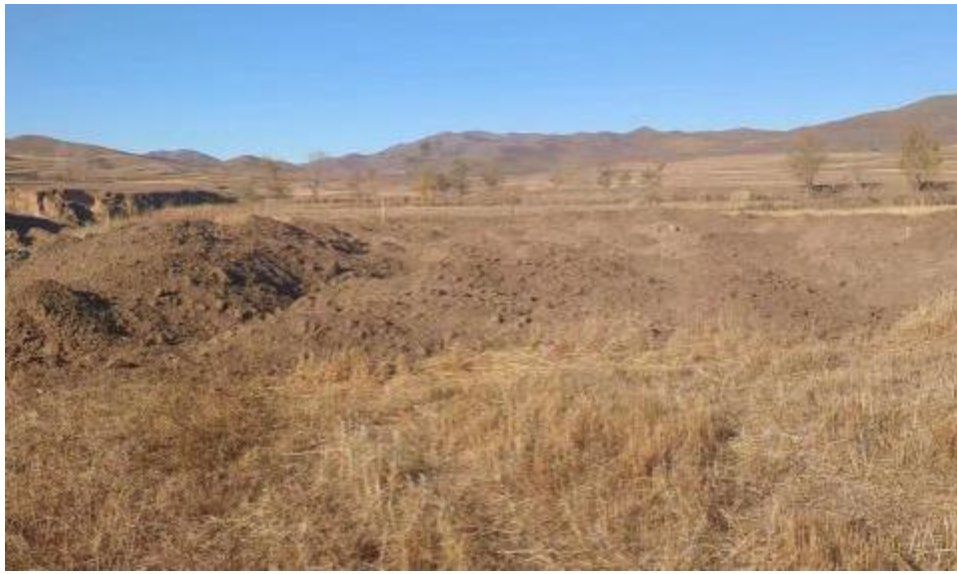
照片 2-39 4 号塌陷坑（治理后）

4 号塌陷坑位于矿区南侧沟谷（I-3）一侧，于 2023 年 8 月发生塌陷。塌陷坑长约 5m，宽约 5m，占地面积 36m²。塌陷深约 10m 左右，呈漏斗状，塌陷未造成人员伤亡以及直接经济损失。发生塌陷后，矿山及时利用废石对塌陷坑进行了回填，现已治理完毕，但尚未恢复植被。

4 号塌陷坑已回填完毕，对地形地貌景观的影响较轻，见照片 3-39，地形地貌景观评分见表 4-12。

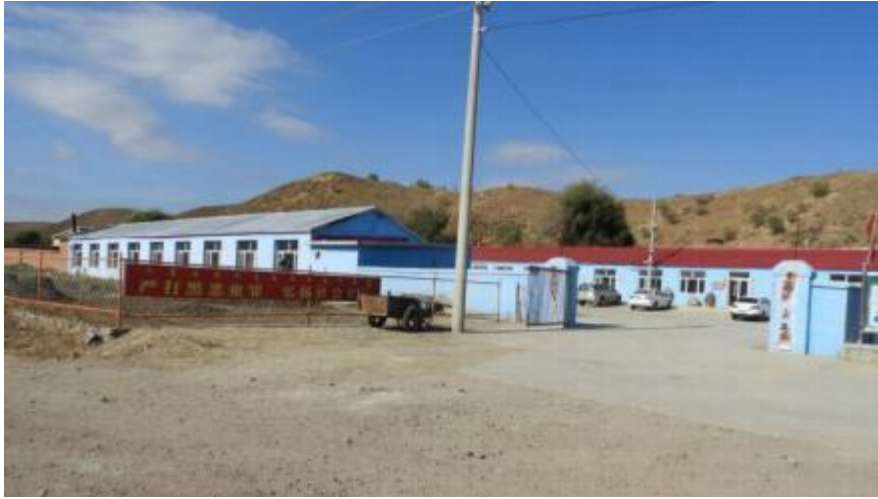
照片 3-40 办公生活区

场地的建设破坏了原始地形地貌景观及植被，对地形地貌景观的影响较严重，见照片 3-40，地形地貌景观评分见表 4-13。

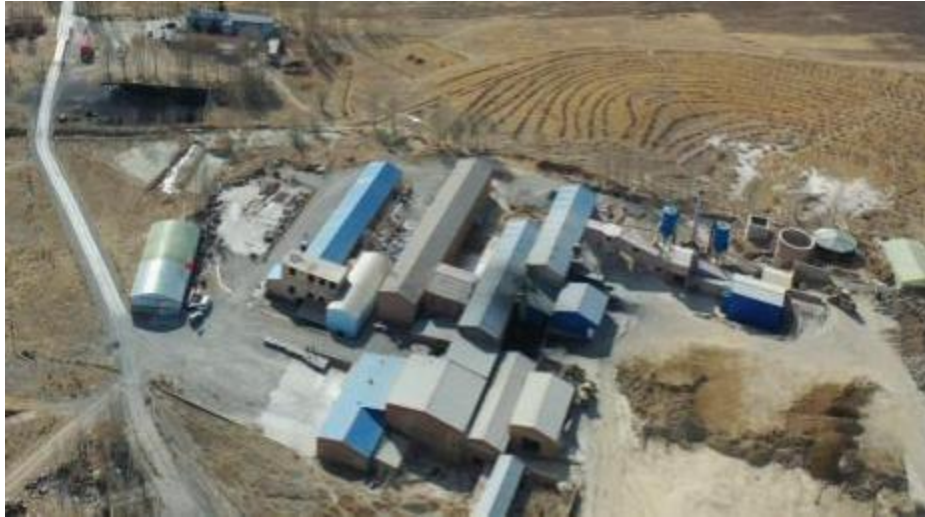
照片 3-42 选矿场（整体）

场地的建设破坏了原始地形地貌景观及植被，对地形地貌景观的影响较严重，选矿场见照片 3-42 至 3-43，地形地貌景观评分见表 4-14。

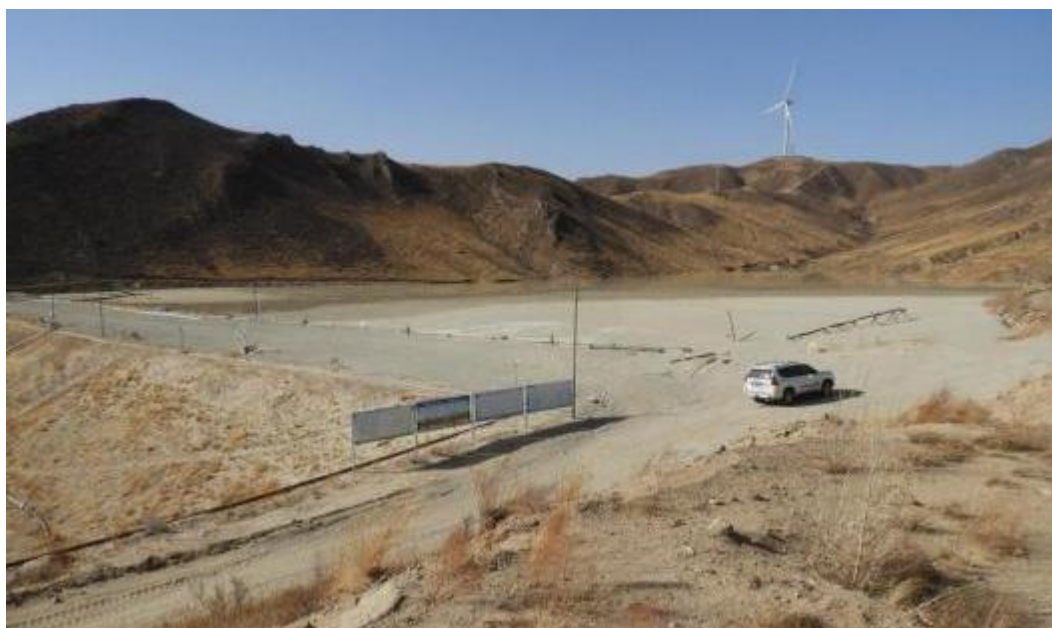
照片 3-44 尾矿库

场地的建设破坏了原始地形地貌景观，对地形地貌景观的影响严重，见照片 3-44，地形地貌景观评分见表 4-15。

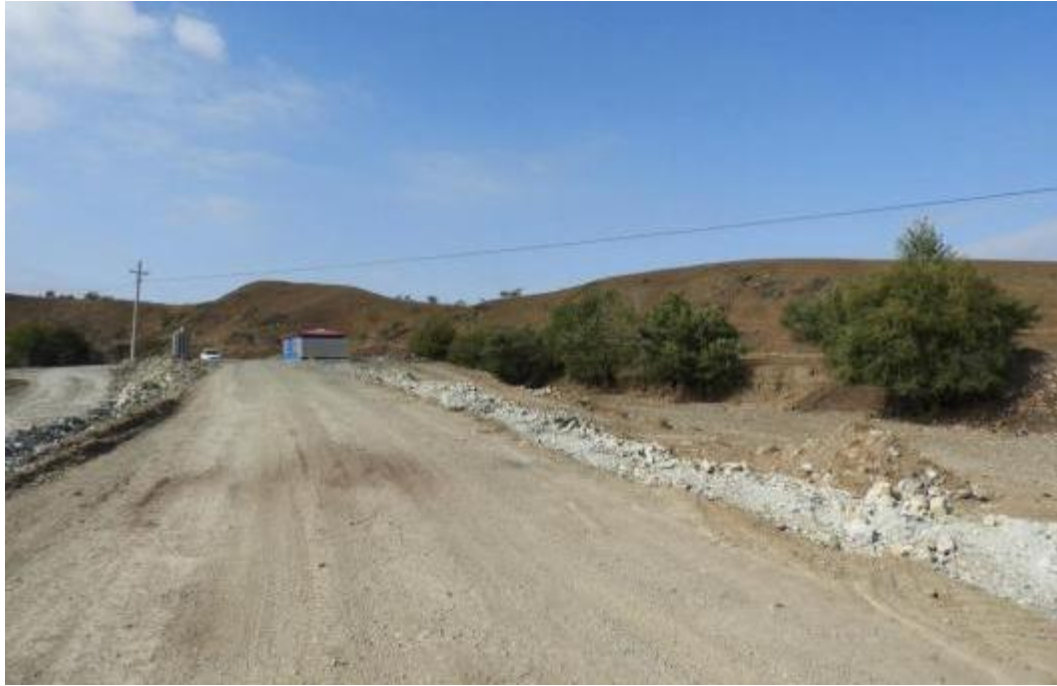
照片 3-45 矿区道路

场地的建设破坏了原始地形地貌景观，对地形地貌景观的影响较严重，见照片 3-45，地形地貌景观评分见表 4-16。
