林西县（东北特钢集团林西金域钼制品加工有限公司）

盘道沟萤石矿

二〇二五年度矿山地质环境治理计划书

二〇二五年三月

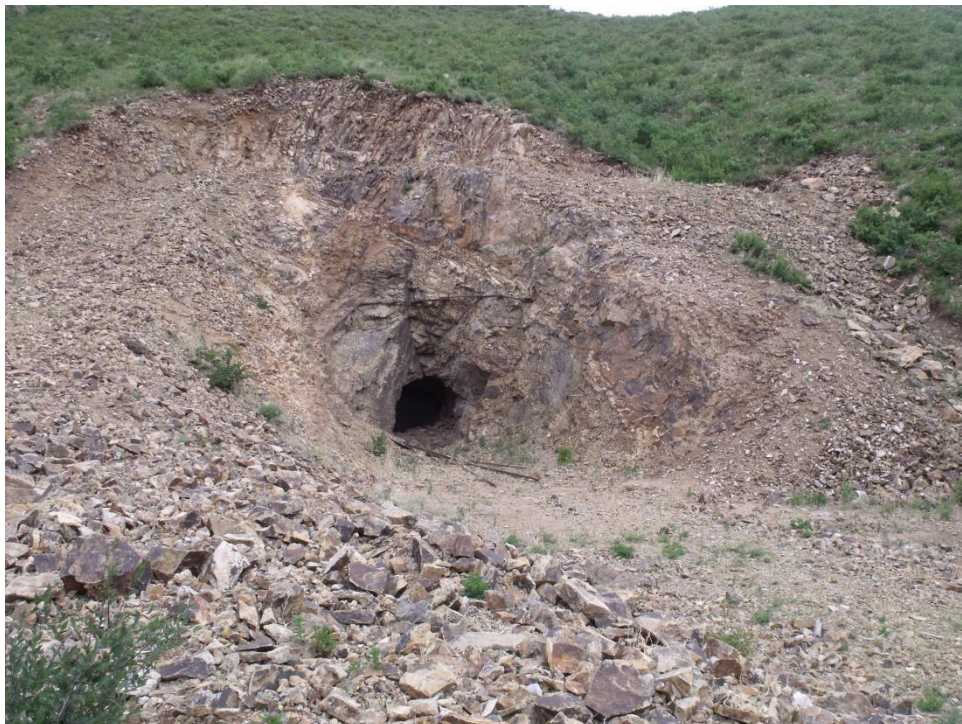
照片 4-1 废弃平硐

探矿形成废弃平硐位于矿区中部南侧，硐口形态参差不齐，巷道断面为 $2.4\text{m}\times 2.2\text{m}$ ，存在不同程度的岩质切坡，总占地面积为 706m^2 ，（见照片 4-1）场地的建设直接破坏了原生的地形地貌景观和植被。

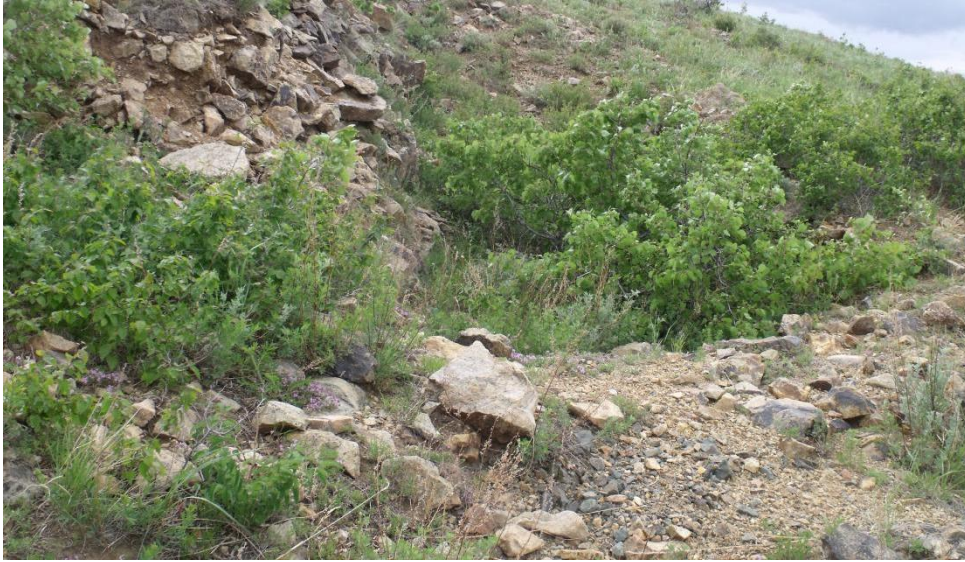
照片 4-2 探槽 1

探槽 1 位于矿区中部偏北，呈条带状展布，长 12m，宽 4.5m，深度约 1.4m，占地面积为 54m²，体积约为 76m³（见照片 4-2），直接破坏了原生的地形地貌景观和植被。

对探槽 1、探槽 2、探槽 3、探槽 4、探槽 5 进行回填，回填 360m³。

对回填后的场地覆土，覆土厚度为 0.3，覆土 136m³。

对覆土后的场地恢复植被，考虑周围植被、周围场地复垦方向等因素，对整平后的场地进行撒播种草，恢复总面积 454m²。

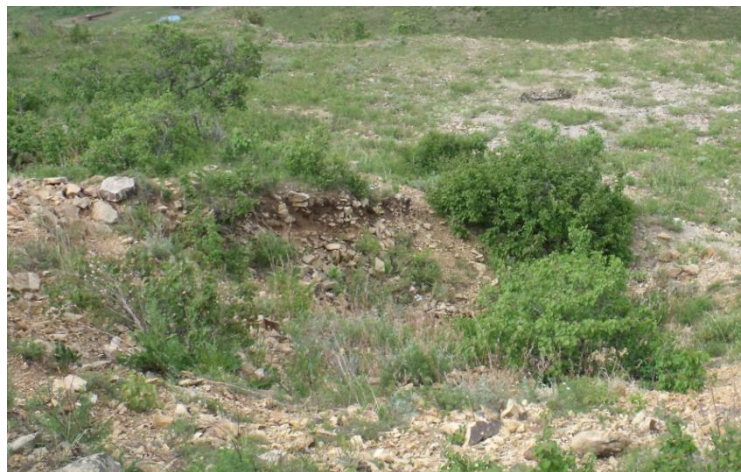
照片 4-3 探槽 2

探槽 2 位于矿区中部偏北，呈条带状展布，探槽 2 长 13m，宽 6m，深度约 1.0m，占地面积为 78m²，体积约为 78m³（见照片 4-3），直接破坏了原生的地形地貌景观和植被。

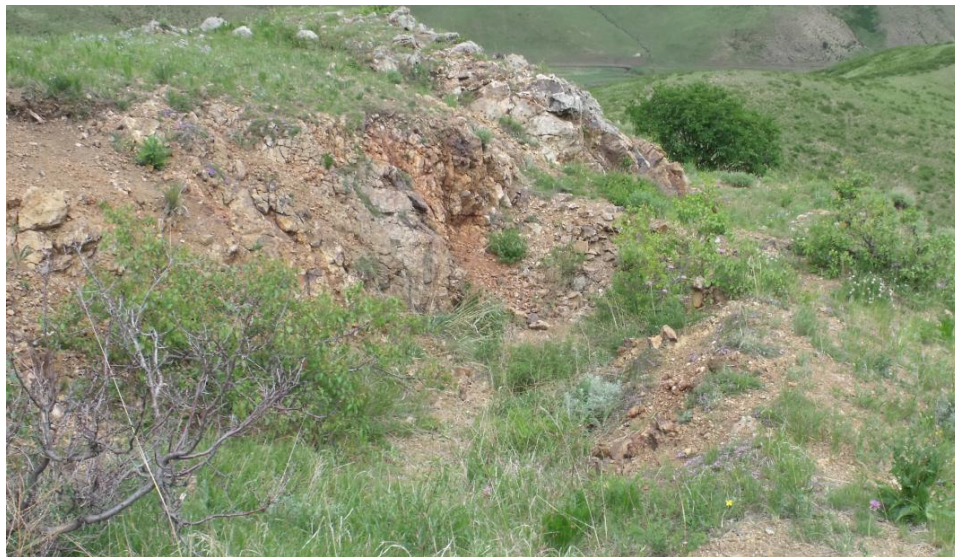
照片 4-4 探槽 3

探槽 3 位于矿区中部，呈条带状展布，探槽长 11m，宽 8m，深度约 0.5m，占地面积 88m²，体积约为 44m³（见照片 4-4），探槽的直接破坏了原生的地形地貌景观和植被。

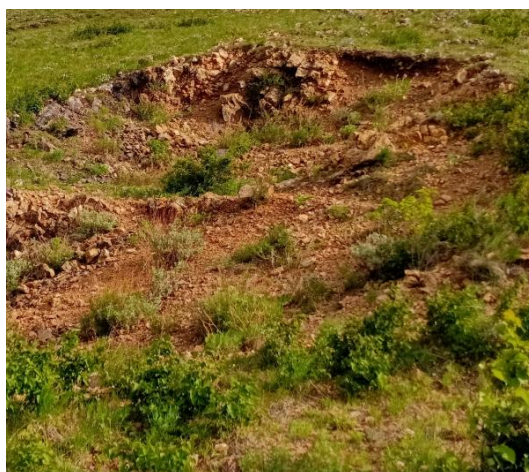
照片 4-5 探槽 4

探槽 4 位于矿区中部，呈条带状展布，探槽长 16m，宽 9m，深度约 0.5m，占地面积 144m²，体积约为 72m³（见照片 4-5），探槽的直接破坏了原生的地形地貌景观和植被。

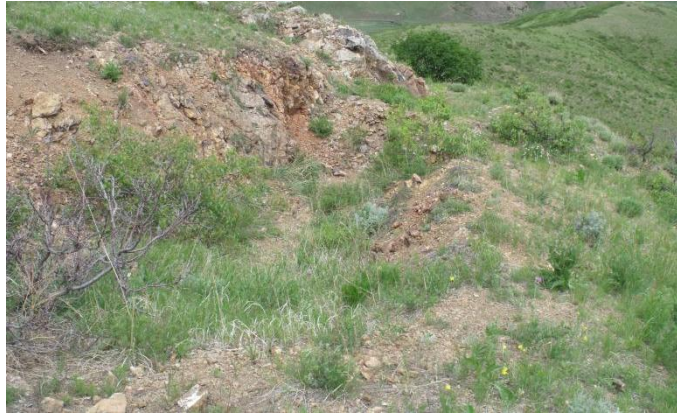
照片 4-6 探槽 5

探槽 5 位于矿区北部，呈条带状展布，长 18m，宽 5m，深度约 1.0m，占地面积为 90m²，体积约为 90m³（见照片 4-6），直接破坏了原生的地形地貌景观和植被。

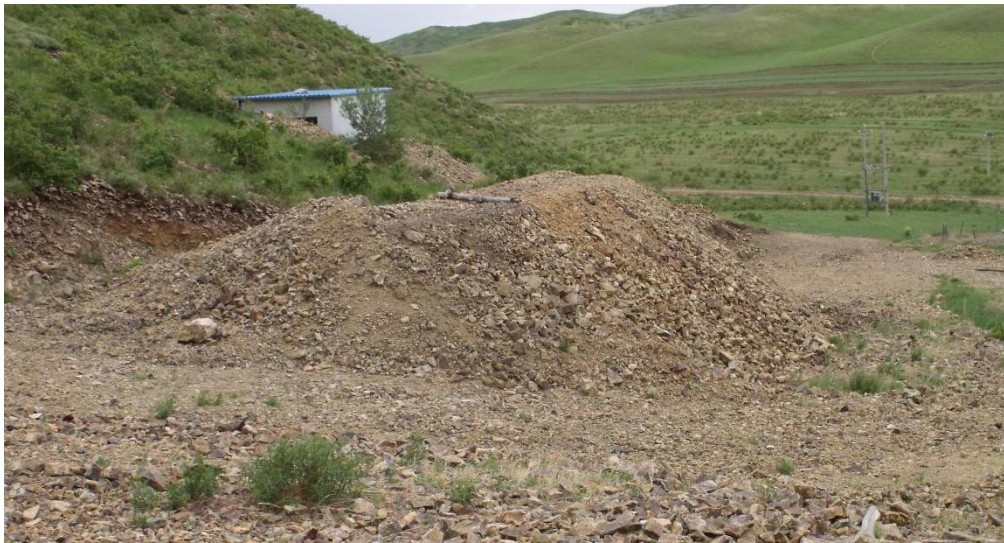
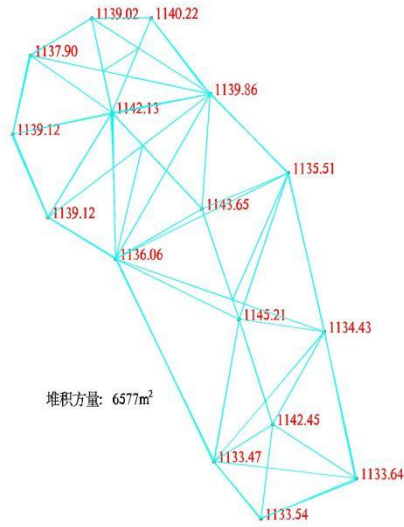
照片 4-7 废渣堆 1

废渣堆 1 堆放于废弃平硐废弃平硐南部，就地排放，堆积高度约 2-4m，堆放坡角约 25°，废石压占土地面积 1636m²（照片 4-7），根据三角网法计算废石方量为 6577m³。废石的堆放，形成人工堆积地貌，与周围地形地貌不协调。

对废渣堆 1、废渣堆 2、废渣堆 3、废渣堆 4 进行就地整形，整形工程量 215m³。

对整形完成后的场地进行覆土，覆土厚度 0.3m，覆土面积为 3521m²，覆土工程量为 1056m³。

对覆土及整平后的场地恢复植被，考虑周围植被、周围场地复垦方向等因素，对整平后的场地进行撒播种草，恢复总面积 3521m²。

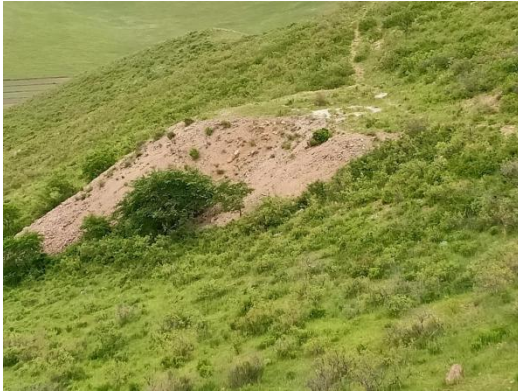
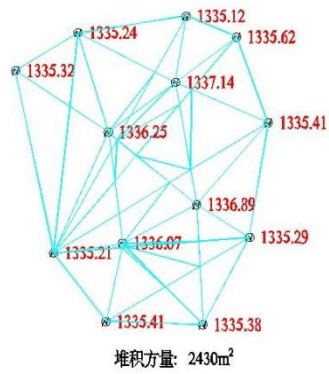
照片 4-8 废渣堆 2

堆放于探槽下部，顺坡就地排放，废渣堆的废石产自废渣内附近的平硐，（现状平硐已封堵见照片 4-9），废渣堆积厚度约 1.5-2m，堆放坡角约 25°，废石压占土地面积 853m²（照片 4-8），根据三角网法计算废石方量为 2430m³。废石的堆放，形成人工堆积地貌，与周围地形地貌不协调。

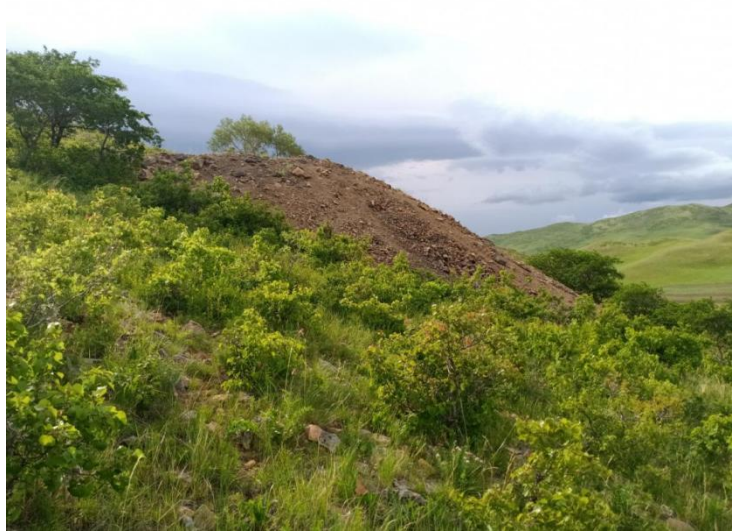
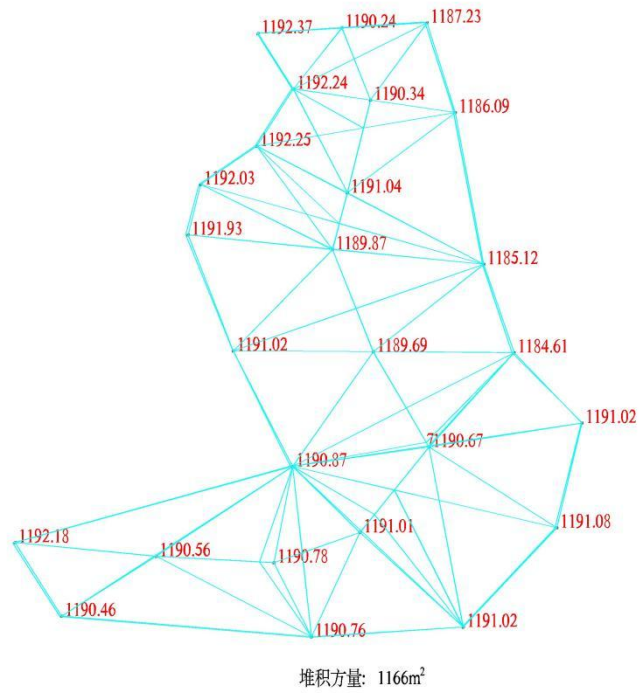
照片 4-10 废渣堆 3

废渣堆堆放于探槽上部，堆积厚度约 1.5-2m，堆放坡角约 25°，废石压占土地面积 684m²（照片 4-10），根据三角网法计算废石方量为 1166m³。废石的堆放，形成人工堆积地貌，与周围地形地貌极不协调。

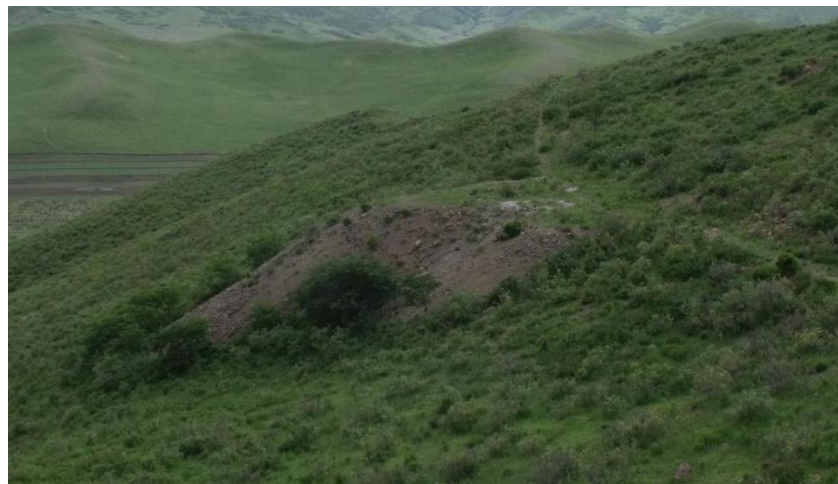
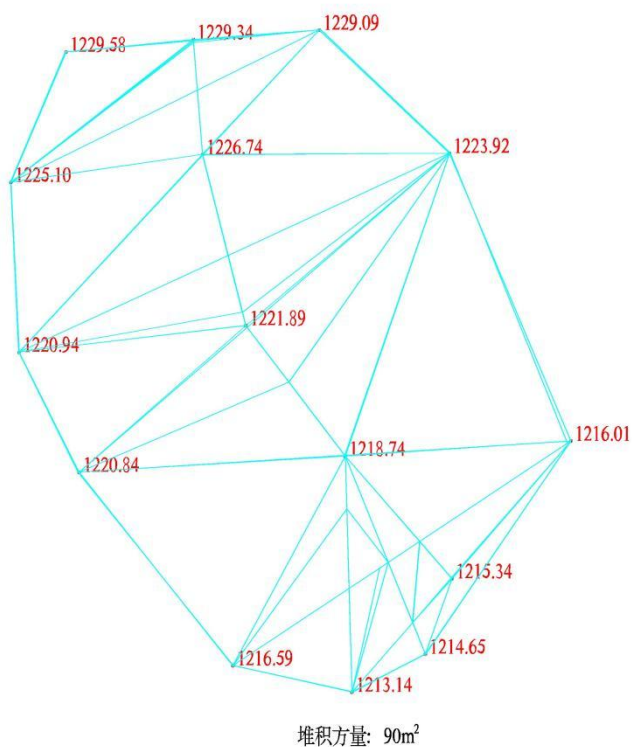
照片 4-11 废渣堆 4

废渣堆 4 的废渣产自探槽 5，现状废渣堆放于平山坡处，顺坡就地排放，堆积厚度约 1.5-2m，堆放坡角约 25°，废石压占土地面积 348m²（照片 4-11），根据三角网法计算废石方量为 90m³。废石的堆放，形成人工堆积地貌，与周围地形地貌不协调。

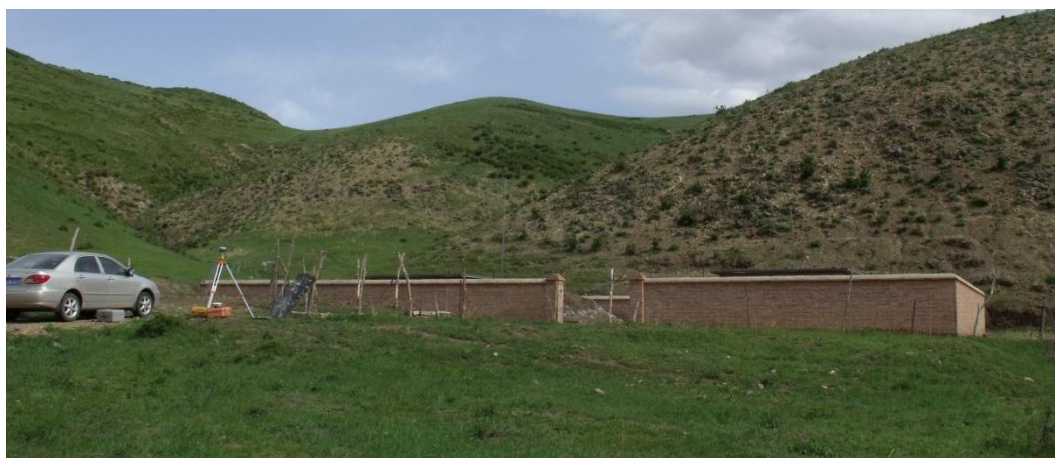
照片 4-12 ****

位于矿区外东侧，分别建设****、****、值班室，均为高约 2.5m 砖混结构建筑物，建设场地平缓无切坡，占地总面积 468m²。场地的建设直接破坏了原生的地形地貌景观和植被（见照片 4-12）。

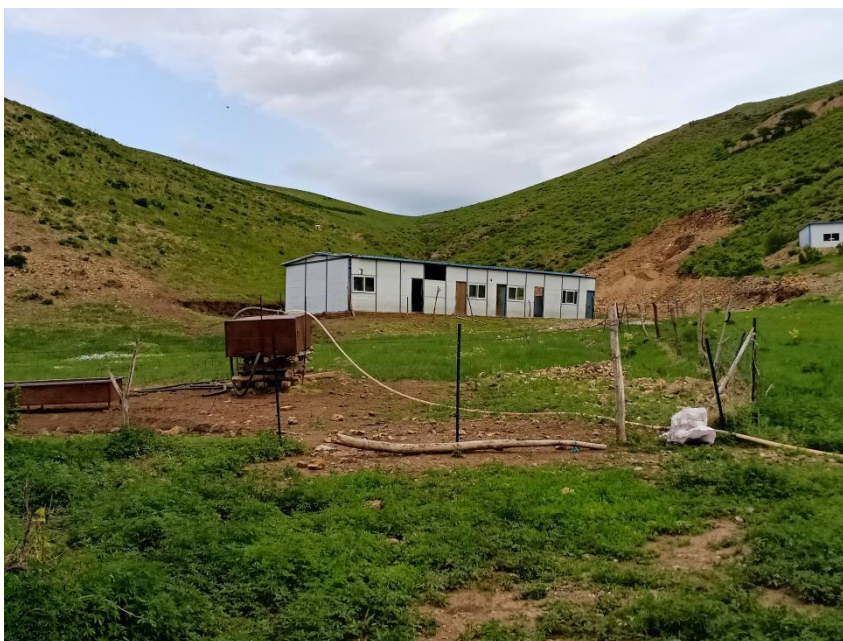
照片 4-13 办公生活区

前期矿山仅建设一排、数间板房，办公室、宿舍、库房等集中使用，建筑物高约

2.5m，占地面积 1278m²（见照片 4-13），场地的建设直接破坏了原生的地形地貌景观和植被。

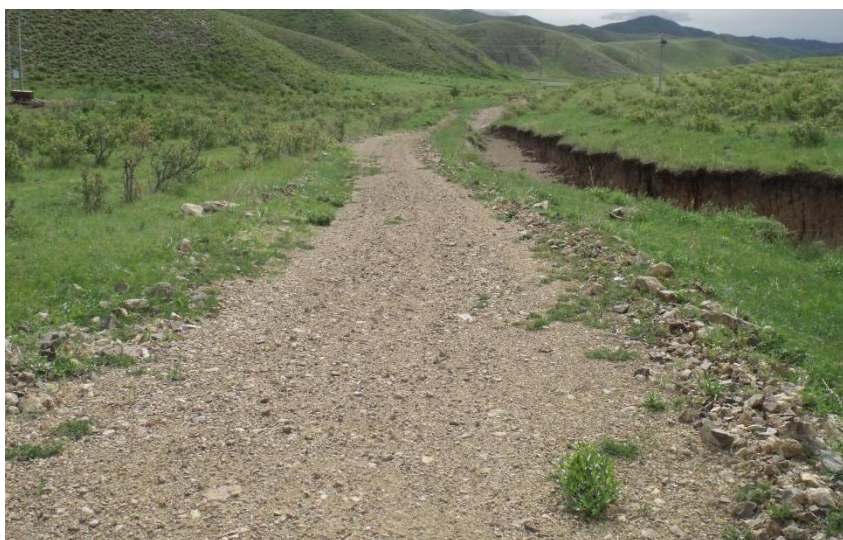
照片 4-14 矿区道路

现状已开拓道路总长 802m，路面宽 4m，均为土质路面，占地面积为 3208m²（照片 4-14），矿区道路与乡村道路相连通。建设及运输碾压地表，破坏植被。
