林西县哈达萤石矿业有限责任公司和平萤石矿  
**2025年度矿山地质环境治理计划书**

林西县哈达萤石矿业有限责任公司

二〇二五年三月

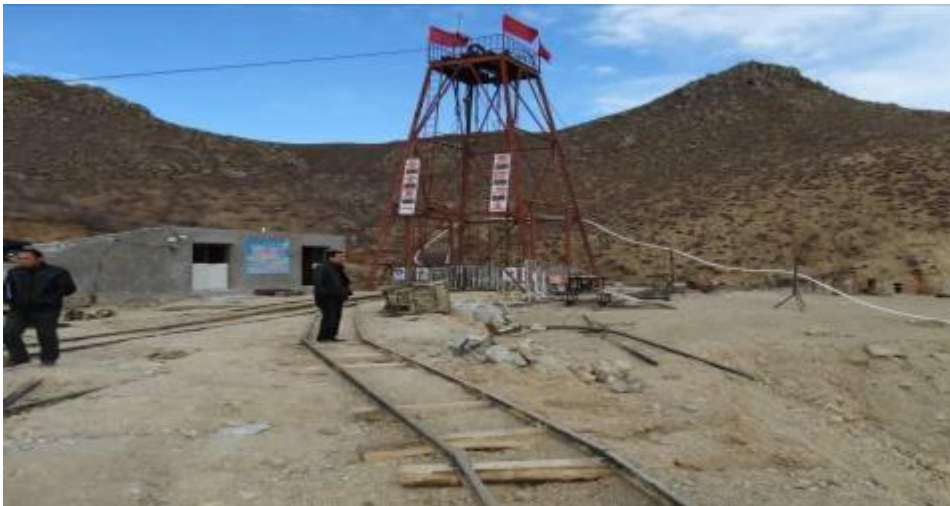
## 照片 4-1 SJ 工业场地

SJ 工业场地（竖井、矿石堆放场、空压机室、卷扬机室）所处地貌类型为低中山区，山体稳定，地表建筑主要为竖井、砖混结构的平房，现场调查，SJ 工业场地自然状态下不存在崩塌和滑坡等地质灾害。SJ 工业场地现状未见地表塌陷地质灾害；SJ 工业场地附近无大的水源供给设施，不存在地面沉降地质灾害。现状矿山进行地下开采，SJ 工业场地现状地质灾害不发育。SJ 工业场地见照片 4-1。

SJ 工业场地位于地表平坦区，地表建设施工最大剥离深度 1.5 米以内，所以对含水层结构无影响。矿区的地下水类型主要为基岩裂隙水，其水位为埋深 20 米以下，SJ 工业场地内的竖井延深 54 米，矿山开采对含水层结构局部造成了破坏。

现状矿山 SJ 疏干水量为  $24\text{m}^3/\text{d}$ ，疏干排水对含水层造成影响。

SJ 工业场地占地面积  $770\text{m}^2$ ，SJ 工业场地的建设与原有自然景观不协调，场地设施的建设增加景观破碎度，使原来连续分布的生态景观中产生生态斑块，改变了矿区的生态景观格局，降低原景观的审美价值，现状破坏了原有地形地貌景观。

SJ 工业场地破坏土地面积为  $770\text{m}^2$ ，破坏的土地类型为采矿用地。

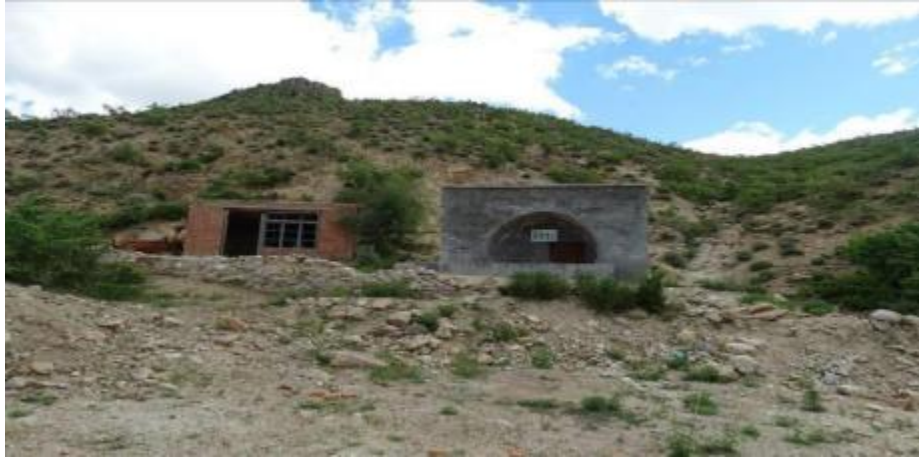
照片 4-2 XJ 工业场地

XJ 工业场地（斜井）所处地貌类型为低中山区，山体稳定，地表建筑主要为斜井，现场调查，XJ 工业场地自然状态下不存在崩塌和滑坡等地质灾害。XJ 工业场地现状未见地表塌陷地质灾害；XJ 工业场地附近无大的水源供给设施，不存在地面沉降地质灾害。现状矿山进行地下开采，XJ 工业场地现状地质灾害不发育。XJ 工业场地见照片 4-2。

矿区的地下水类型主要为基岩裂隙水，其水位为埋深 20 米以下，XJ 工业场地内的斜井垂深 32 米，矿山开采对含水层结构造成了破坏。

现状矿山 XJ 疏干水为  $5\text{m}^3/\text{d}$ ，疏干排水对含水层造成了影响。

XJ 工业场地占地面积  $140\text{m}^2$ ，XJ 工业场地的建设与原有自然景观不协调，场地设施的建设增加景观破碎度，使原来连续分布的生态景观中产生生态斑块，改变了矿区的生态景观格局，降低原景观的审美价值，现状破坏了原有地形地貌景观。

XJ 工业场地破坏土地面积为  $140\text{m}^2$ ，破坏的土地类型为采矿用地。

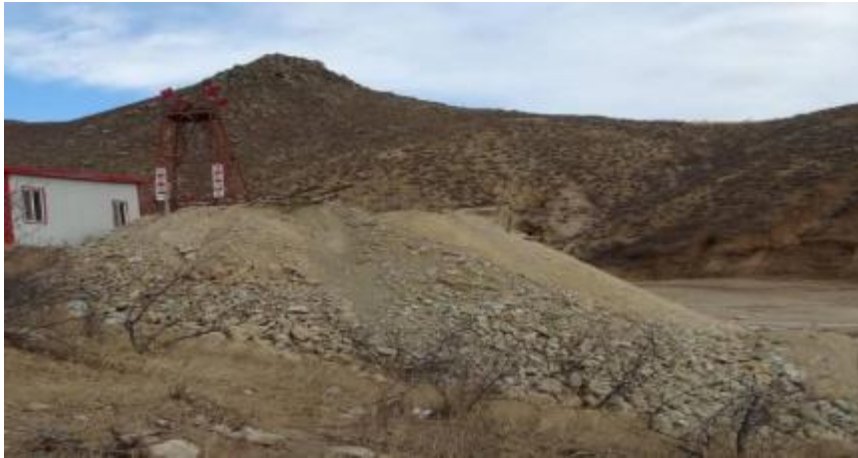
照片 4-3 废石场

废石场位于矿区的南西侧缓坡之上，面积  $503\text{m}^2$ ，现场堆放的废石最高约 5 米，最大坡角约  $40^\circ$ ，生产排放出的废石自然息止，根据三角网法计算废石量

为 2136m<sup>3</sup>。现状调查未发生崩塌、滑坡等地质灾害。废石场见照片 4-3。废石量三角网法见图 4-1。

废石的排放，使矿区内的自然景观遭到破坏，造成地面起伏不平，形成平均排放高度为最高为 5m 的人工堆积地貌，现状废石场的堆放破坏了原有的地形地貌景观。

废石场占用土地面积为 503m<sup>2</sup>，占用的土地类型采矿用地。

根据现场调查，矿山处于停产状态，废石场堆积废石无防护措施，为防止废石出现崩落现象，因此，本期对办废石场进行规整、石方整平。整平厚度 0.5m，废石场面积 503m<sup>2</sup>，因此规整、整平方量为 251.5m<sup>3</sup>。治理效果图见图 5-1，治理工程量统计见表 5-2。

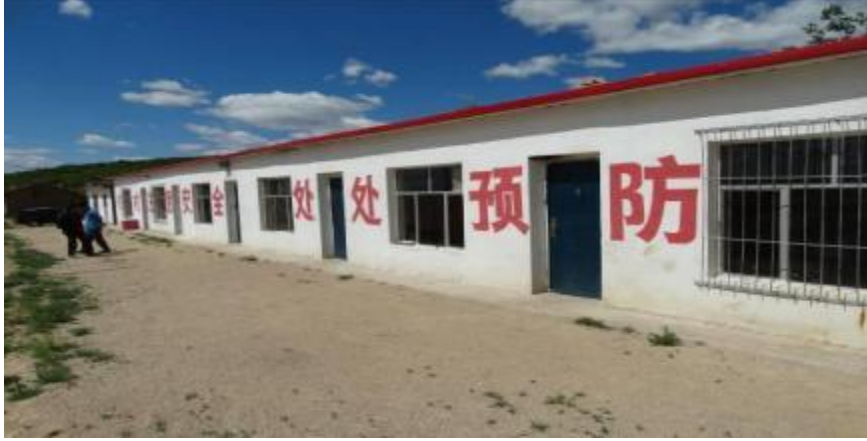
照片 4-4 办公生活区

办公生活区位于矿区南侧缓坡基岩之上，占地面积约为 891m<sup>2</sup>，地表建筑为彩钢结构平房，现状地质灾害不发育。见照片 4-4。

办公生活区内建有职工宿舍、办公室等。主要建筑物结构为彩钢结构平房，建设规模较小，现状办公生活区破坏了原有的地形地貌景观。

办公生活区占地面积 891m<sup>2</sup>，办公生活区破坏土地类型为天然牧草地。

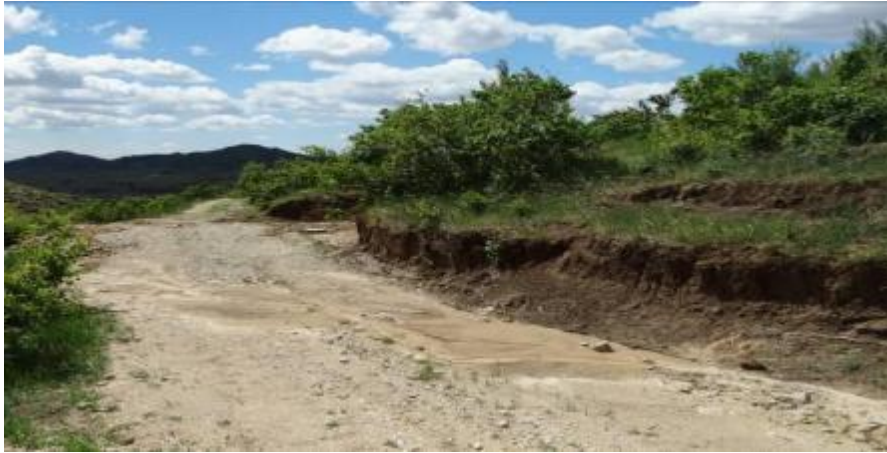
照片 4-5 矿区道路

矿区道路连接各功能单元，附近无较大的缓坡，不存在地裂缝，现状地质灾害不发育。见照片 4-5。

矿区道路长约 557m，宽约 4m，占地面积为 1884m<sup>2</sup>，现状矿区道路的建设破坏了原有地形地貌。

矿区道路面积 1884m<sup>2</sup>。矿区道路破坏土地类型为天然牧草地与采矿用地，其中天然牧草地 1724m<sup>2</sup>，采矿用地 160m<sup>2</sup>。

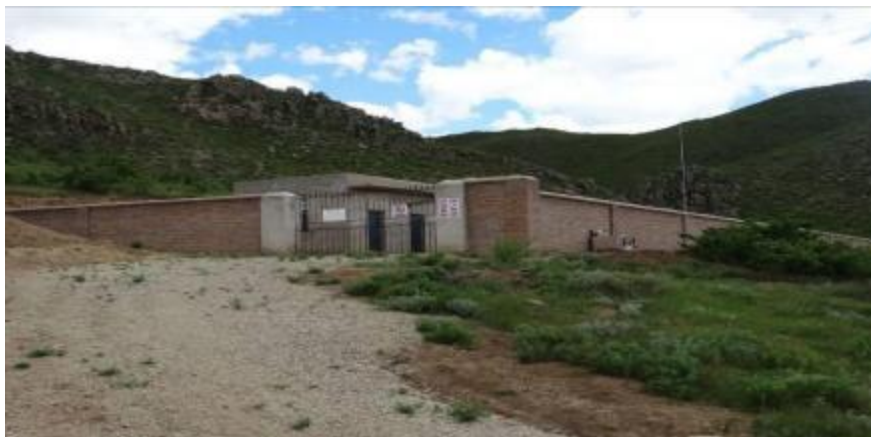
照片 4-6 \*\*\*\*\*

位于矿区西侧，包括\*\*\*\*\*、雷管库，占地面积 1235m<sup>2</sup>，为混凝土建筑物。现状地质灾害不发育。见照片 4-6。

\*\*\*\*\*长约 60m，宽约 20m，占地面积为 1235m<sup>2</sup>，现状\*\*\*\*\*的建设破坏了原有地形地貌。

\*\*\*\*\*占用土地面积 1235m<sup>2</sup>，占用土地类型为天然牧草地。
