林西县红林矿业有限责任公司曹家屯钼矿
2026 年度矿山地质环境治理计划书

林西县红林矿业有限责任公司

2026 年 3 月 10 日

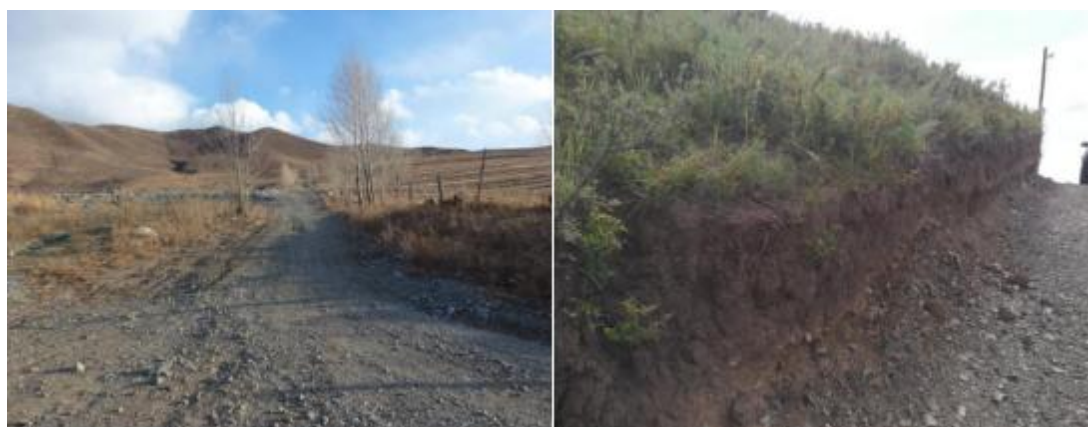
照片 2-11 矿山道路照片 2-12 土质切坡

根据现状调查，林西县红林矿业有限责任公司曹家屯锡钼矿已基本按要求完成二分期治理方案设计的治理工程。但是二分期治理效果不理想，树苗成活率低，并且未经过有关部门验收。

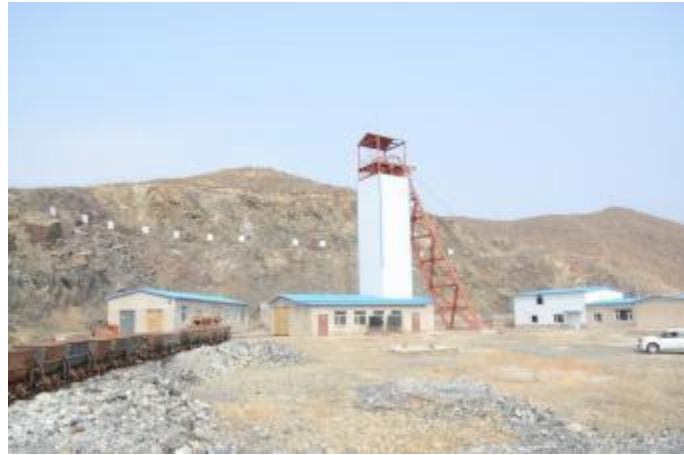
照片 4-1 竖井工业场地

竖井工业场地位于矿区北部，建设竖井一座，为矿区主井。周围配置有空压机、井口房、办公室、机房、卷扬机等厂房，厂房多为板房，建筑高 2.5~3m。为建设场地需要，该单元北侧形成上下两条人工切坡，中间平台连接切坡。上切坡长 140m，坡高 5~8m，坡角 $50^{\circ} \sim 60^{\circ}$ ，下切坡长 150m，坡高 10~13m，坡角 $50^{\circ} \sim 60^{\circ}$ 。目前竖井工业场地占地范围内的场地已整平、基建完毕，后续使用不会增加损毁面积，工程建设使原有土地和植被遭到损毁，损毁土地类型为天然牧草地、其他草地、其他

林地、采矿用地，总占地面积 1.09hm²，损毁方式为挖损和压占，对土地资源影响和破坏程度严重，（见照片 4-1）。

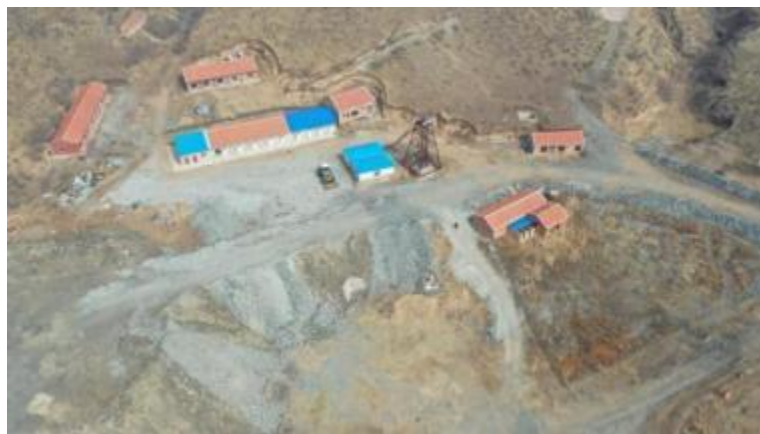
照片 4-2 通风竖井场地

位于竖井工业场地东侧，首分期为探矿竖井，现已废弃，建设为通风竖井，井筒内基本无支护。竖井井口采用钢筋砼支护，井筒多采用砼支护，竖井保存较好，未见冒落。竖井井口周围配置有厂房。目前通风竖井场地占地范围内的场地已整平、建设完毕，后续使用不会增加损毁面积，工程建设使原有土地和植被遭到损毁，损毁土地类型为天然牧草地、其他草地、其他林地、采矿用地，总占地面积 0.88hm²，损毁方式为挖损和压占，对土地资源影响和破坏程度严重，（见照片4-2）。

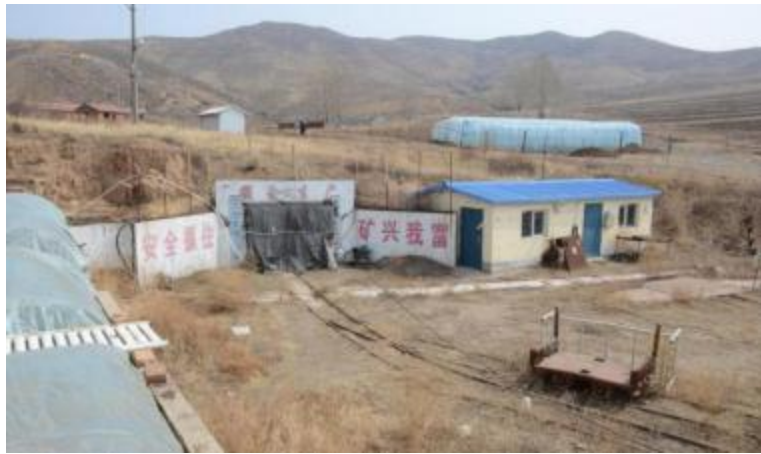
照片 4-3 斜井工业场地

位于竖井工业场地南部，建设斜井一座，为矿山通风井也是措施井，周围配置有机房等，倾角 25°，井深 50m，斜长 120m，井口局部用工字钢支护，内部基本无支护，井筒断面为三心拱形。目前斜井工业场地占地范围内的场地已整平、建设完毕，后续使用不会增加损毁面积，

工程建设使原有土地和植被遭到损毁，损毁土地类型为天然牧草地、其他草地、其他林地、旱地，总占地面积0.32hm²，损毁方式为挖损和压占，对土地资源影响和破坏程度严重，（见照片 4-3）。

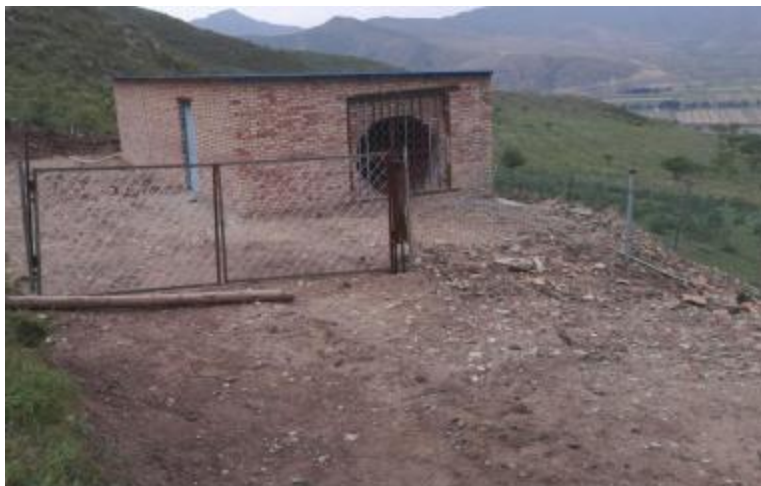
照片 4-4 回风井场地

回风井场地位于矿区中北部，通风竖井场地北侧，井筒为圆形，净直径 3.0m，净断面积 7.07m²，井口采用砼支护，井内喷砼可不支护。井上建筑物呈矩形，砖瓦结构，高约 2m，场地四周建有围栏。目前回风井场地占地范围内的场地已整平、建设完毕，后续使用不会增加损毁面积，工程建设使原有土地和植被遭到损毁，损毁土地类型为天然牧草地、其他草地，总占地面积0.06hm²，损毁方式为挖损和压占，对土地资源影响和破坏程度严重，（见照片4-4）。

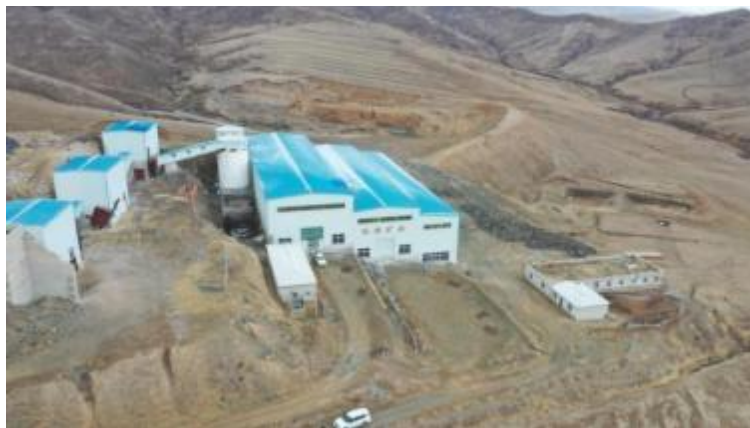
照片 4-5 选矿厂

在建选矿厂位于矿区南部，场地内主要建筑为彩钢结构和砖混结构厂房、实验室等。场地内堆放部分矿石、废石。目前选矿厂占地范围内的场地已整平、建设完毕，后续使用不会增加损毁面积，工程建设使原有土地和植被遭到损毁，损毁土地类型为天然牧草地、采矿用地，总占地面积 3.06hm²，损毁方式为压占，对土地资源影响和破坏程度严重，（见照片 4-5）。

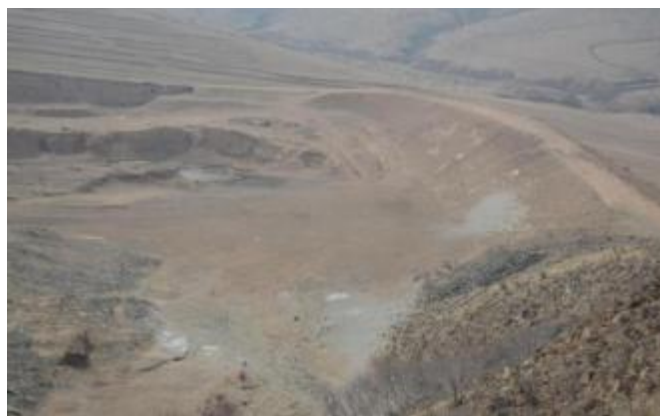
照片 4-6 尾矿库

尾矿库位于矿区南部，目前尾矿坝主体坝高 20m、坝顶长度 260m、坝顶宽度 10m。现状库面东侧及南侧因前期建设形成大小长度不等切坡。东侧切坡总长约400m，坡高 6~20m，坡角 50°~60°，切坡顺山体坡度削放，坡度较平缓，局部近直立，以岩质切坡为主，岩体较稳定；南侧切坡总长约 320m，坡高 2~8m，坡角 70°~80°，多数近直立，以土质切坡为主，土体较稳定。目前尾矿库还在建设，尚未完工。尾矿库占地面积为已损毁面积 7.63hm²，拟损毁面积为 11.58hm²，最终损毁面积为 19.21hm²，损毁土地类型为旱地、其他草地、天然牧草地和采矿用地。损毁方式为挖损和压占，对土地资源影响和破坏程度严重，（见照片4-6）。

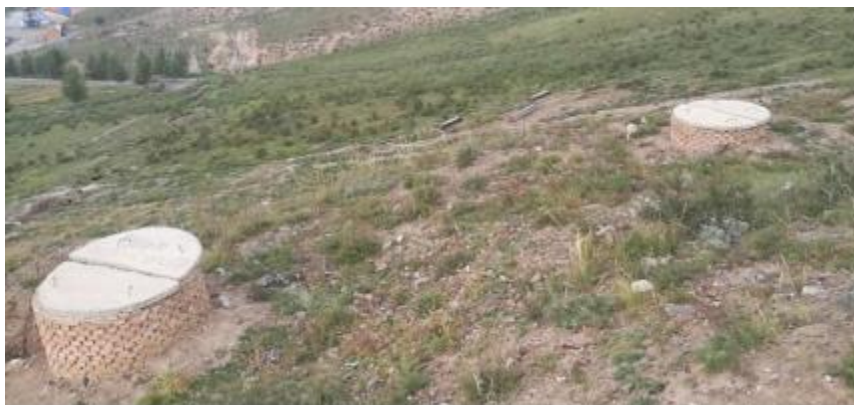
照片 4-7 高位水池

位于选矿厂东部，场地西侧及南侧形成岩质切坡，西侧切坡长80m，坡高4~7m，坡角 $70^{\circ} \sim 80^{\circ}$ ，局部近直立。南侧切坡长 68m，坡高 4~6m，坡角 $50^{\circ} \sim 80^{\circ}$ ，局部近直立。目前高位水池已经基本建设完毕，后续使用不会增加损毁面积，工程建设使原有土地和植被遭到损毁，损毁土地类型为天然牧草地，总占地面积 0.51hm^2 ，损毁方式为挖损和压占，对土地资源影响和破坏程度严重，（见照片4-7）。

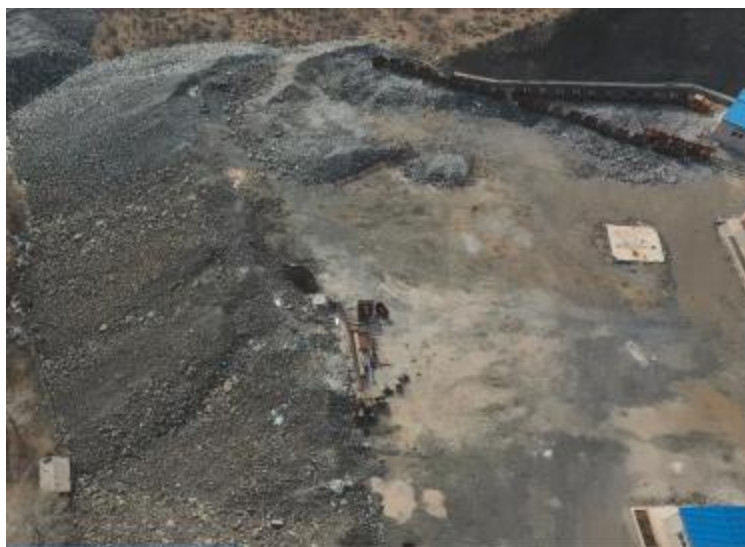
照片 4-8 临时废石场

临时废石场位于竖井工业场地南侧，目前只堆存了部分废石，为早期基建时所留废石，废石堆边坡长约 190m，顺坡堆放。废石的堆放使原有土地和植被遭到损毁，损毁土地类型为天然牧草地、其他草地、其他林地、采矿用地、旱地，总占地面积 1.10hm^2 ，损毁方式为压占，对土地资源影响和破坏程度严重，（见照片 4-8）。

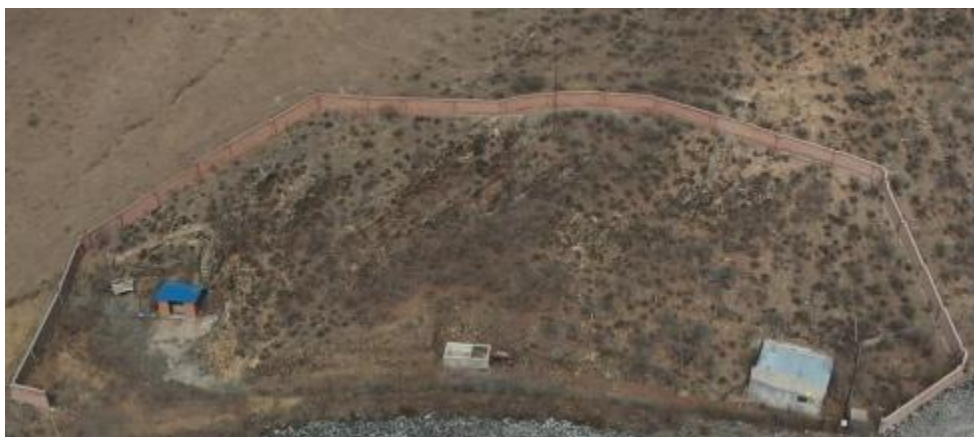
照片 4-9 ***

位于办公生活区西侧，建设有围墙及库房，目前***已建设完毕，后续使用不会增加损毁面积，工程建设使原有土地和植被遭到损毁，损毁土地类型为天然牧草地、其他草地，总占地面积0.18hm²，损毁方式为压占，对土地资源影响和破坏程度严重，（见照片 4-9）。

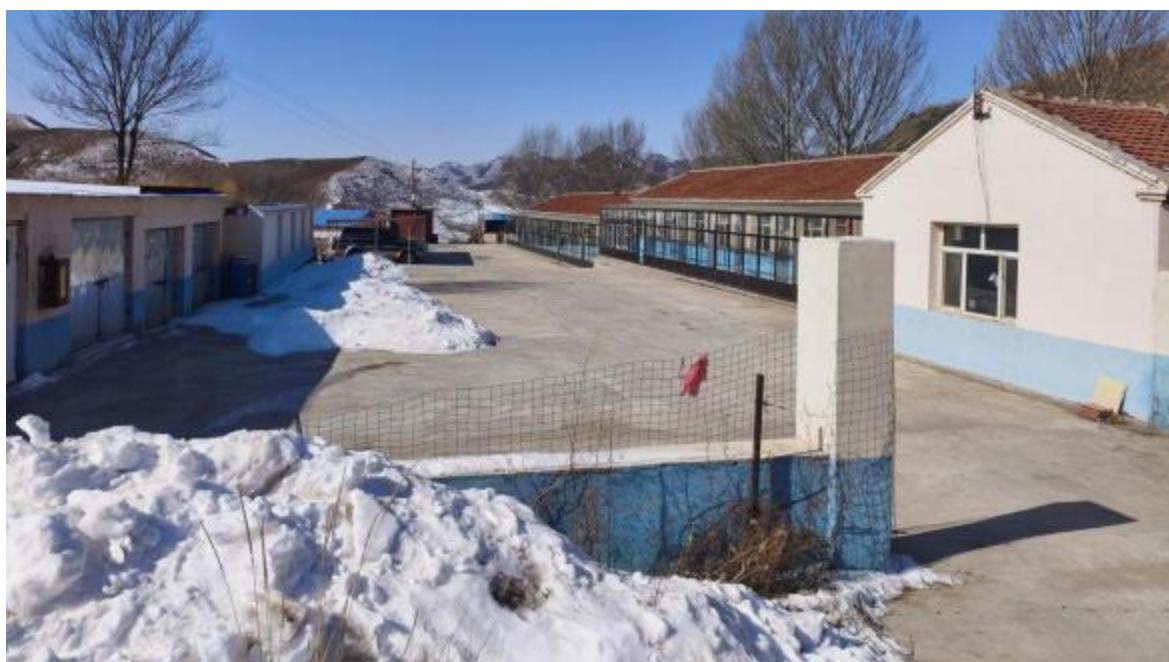
照片 4-10 办公生活区

办公生活区建设竖井工业场地南侧的平缓地段，主要建筑为砖混结构平房。目前办公生活区已建设完毕，后续使用不会增加损毁面积，工程建设使原有土地和植被遭到损毁，损毁土地类型为天然牧草地、其他草地、其他林地、采矿用地、旱地，总占地面积 0.18hm²，损毁方式为压占，对土地资源影响和破坏程度严重，（见照片4-10）。

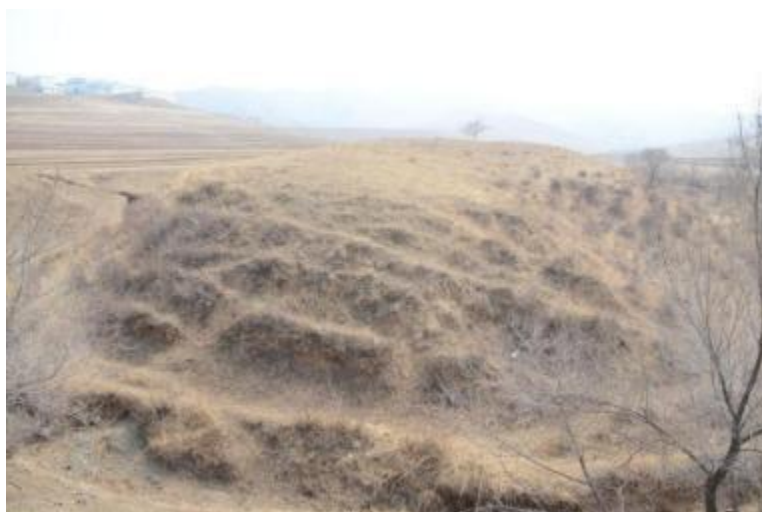
照片 4-11 表土场

矿山基建时，进行了表土剥离工作，剥离表土存放在矿区西侧的一处低洼凹地内，现已对表土堆进行了种草等管护工作，目前只堆存了部分表土，面积 0.86hm^2 。未来扩建尾矿库仍需剥离表土运至表土场堆存。根据开发利用方案及矿山生产计划，表土场拟损毁 0.52hm^2 ，最终损毁面积 1.38hm^2 ，损毁土地类型为天然牧草地。表土场的建设将使原有植被遭到破坏，将使原有地形地貌发生较大变化，严重破坏地形地貌景观，损毁方式为压占。对土地资源影响和破坏程度严重。（见照片4-11）。

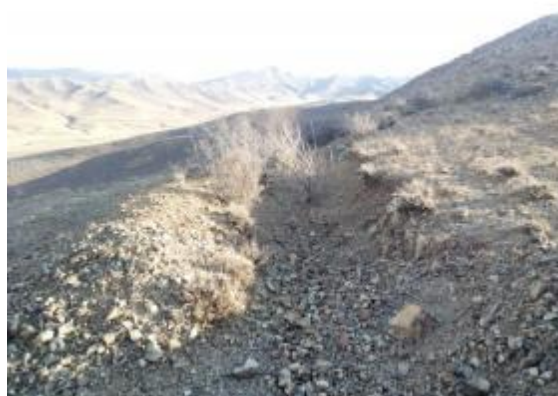
照片 4-12 探槽

矿区内现状遗存 17 个探槽，编号为 TC1~TC17，总占地面积 0.14hm^2 ，各探槽特征见表4-1。探槽两侧形成渣堆，为开挖探槽所堆积，挖方量即堆方量，渣堆成分为粒级不同废石夹杂表土。（见照片4-12）。

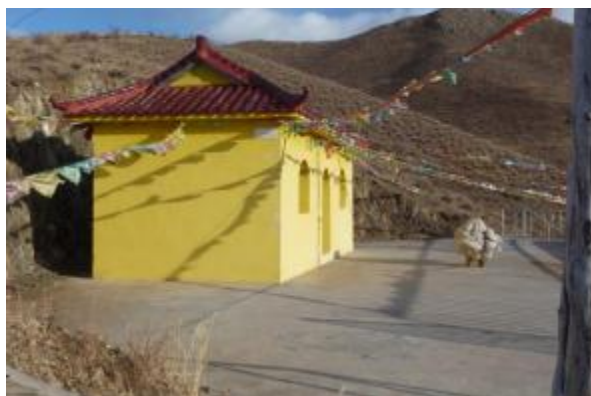
照片 4-13 寺庙

位于通风竖井场地东侧，建设于山腰之上，为砖混泥土结构，山下有台阶直通寺庙，占地面积 0.09m²。（见照片 4-13）。

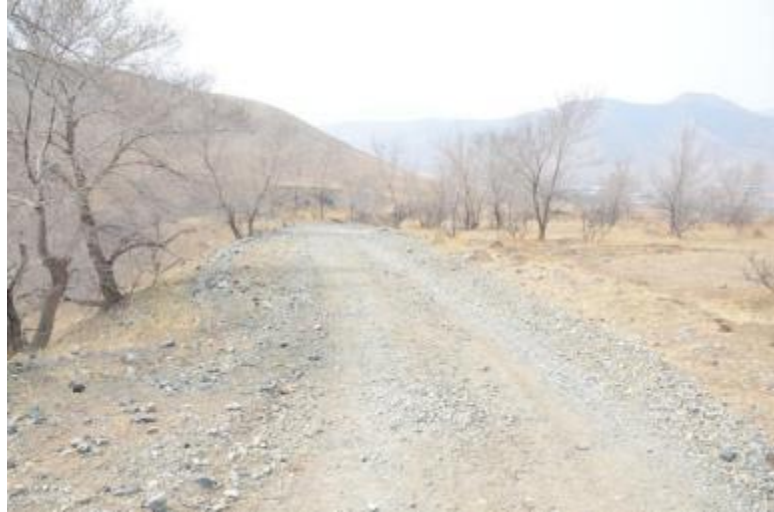
照片 4-14 矿山道路

矿区道路连接各功能单元，包括矿岩运输道路、进厂道路和辅助道路等。道路的建设使原有土地和植被遭到损毁，损毁面积 1.22hm²，损毁土地类型为天然牧草地、其他草地、其他林地、采矿用地、旱地，损毁方式为挖损和压占，对土地资源影响和破坏程度严重。（见照片 4-14）。

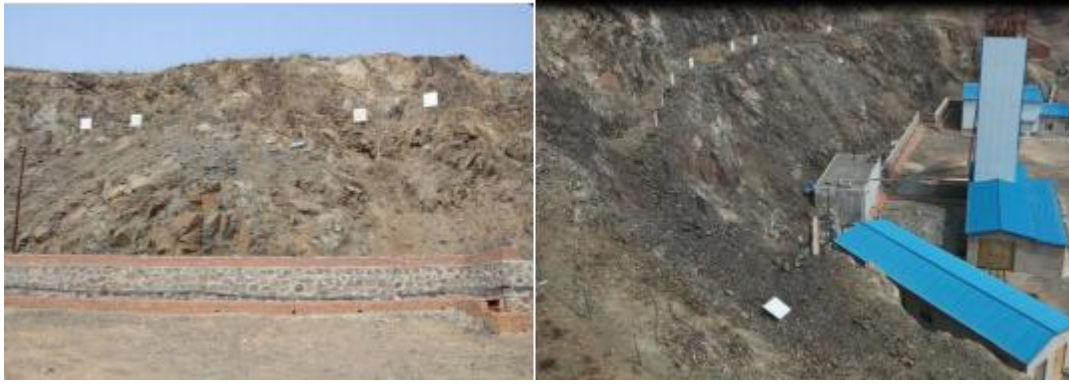
照片 4-15~4-16 竖井工业场地北部边坡

矿山基建时修建竖井工业场地，为建设场地需要，形成人工切坡，上切坡长 140m，坡高 5~8m，坡角 $50^\circ \sim 60^\circ$ ，下切坡长 150m，坡高 10~13m，坡角 $50^\circ \sim 60^\circ$ 。形成一些裸露的岩质边坡，组成边坡的一部分岩体应力得到释放、经风化作用后局部地段岩体被切割成众多细小楔形体，现状边坡底部堆积少量碎石，堆积量 $< 5\text{m}^3$ ，且场地边坡底部修筑有浆砌石挡土墙，墙高 0.8m，墙宽 0.4m，可有效地阻止落石进入场地，势能较小。根据表 3-7，现竖井工业场地北侧边坡整体稳定性好，现状崩塌地质灾害轻度发育，危害程度小，危险性小，见照片 4-15、4-16。

为抑制坡面局部崩塌、风化剥落与坍塌的发生，限制局部或者少量落石的运动范围，设计对竖井北侧边坡进行主动防护网的铺设，铺设面积 0.29hm^2 。

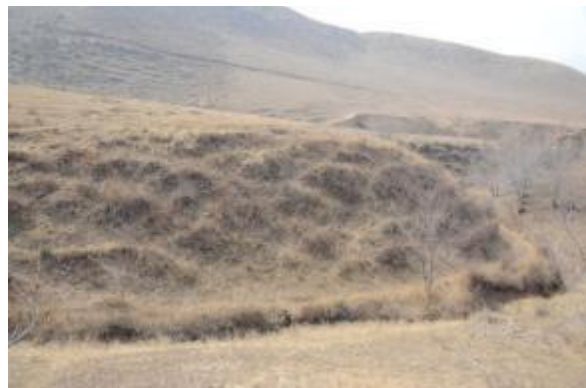
照片 4-17 表土场

表土场布置在矿区东南侧，目前只堆存了部分表土，表土已进行了播撒草籽等管护工作，现状未见地质灾害，见照片 4-17。
