林西县鑫达矿业有限公司
林西县鑫达矿业七一村萤石矿
2026 年度矿山地质环境治理计划书

2026 年 1 月

林西县鑫达矿业有限公司
林西县鑫达矿业七一村萤石矿
2026年度矿山地质环境治理计划书

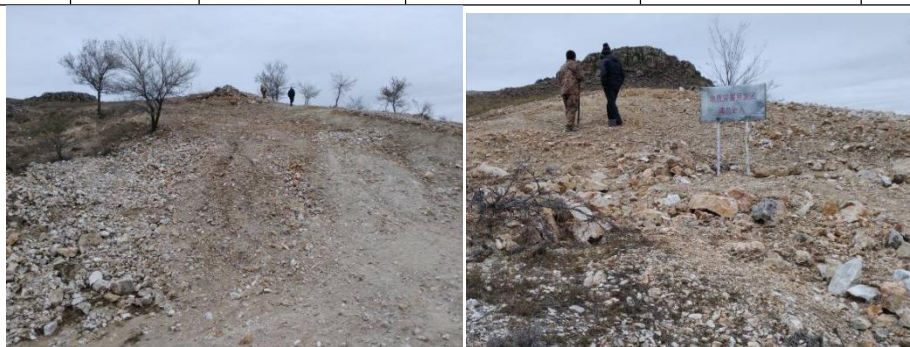
矿区内首期设计治理任务基本完成，设计复垦面积 7246.3m²，实际完成复垦面积 7201.3m²，矿区西南部矿区道路部分段由于切坡工程在道路一侧堆积了部分碎石土，首期工作中矿山对其进行了覆土、整平、种草。于 2016 年 8 月 23 日通过了赤峰市自然资源局组织的专家组验收，一期治理内容及完成情况见表 2-1，各场地治理效果见照片 2-1 至 2-8。一分期治理区覆土、恢复植被效果一般，后期应补充完善治理。

照片 2-1 露天采场治理效果及采空区内设置的警示牌

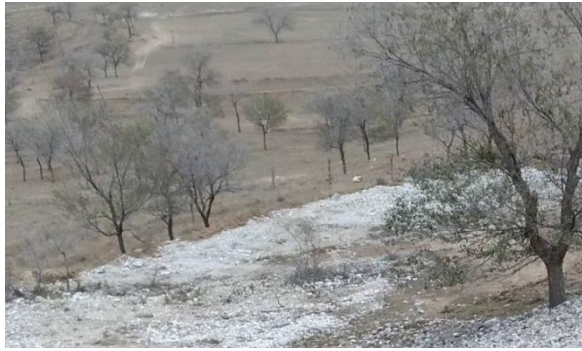
照片 2-2 废石场治理效果

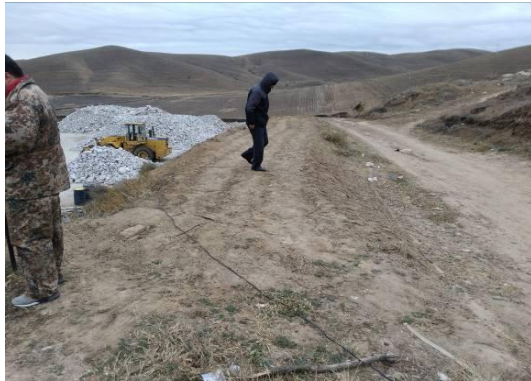
照片 2-3 矿区西南部矿区道路一侧治理效果 照片 2-4 PD1 及废石场治理效果

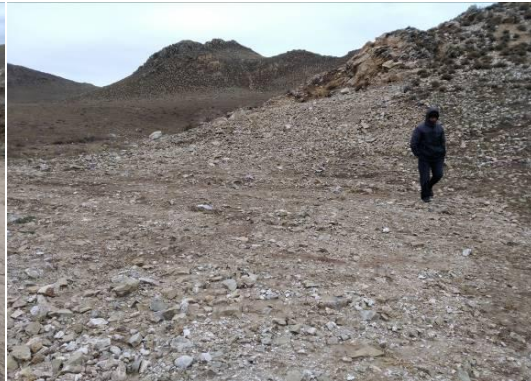
12、首期完善矿山前期治理工程。其中 PD1 和 PD4 的治理效果较差，本方案首期对其重新纳入设计；对 PD1 和 PD4 进行回填、封堵，对场地进行垫坡、整平、覆土、种树。PD2、PD5、PD6、废石场 1、废石场 2、风井的植被恢复效果较差，首期进行种树。

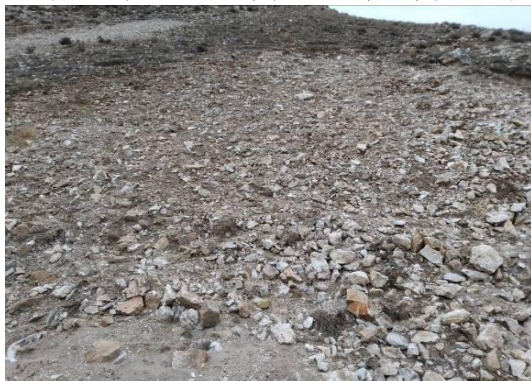
照片 2-5 PD3 及废石场治理效 照片 2-6 PD2 及废石场、PD4 及废石场治理效果

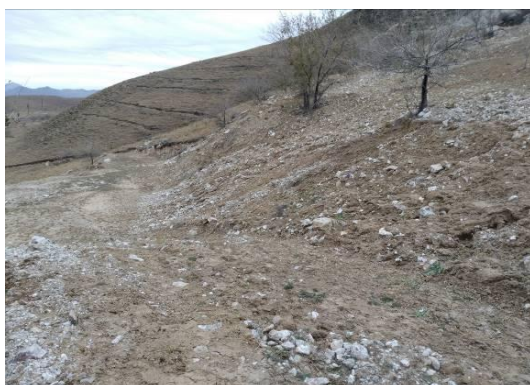
照片 2-7 PD5 及废石场治理效果

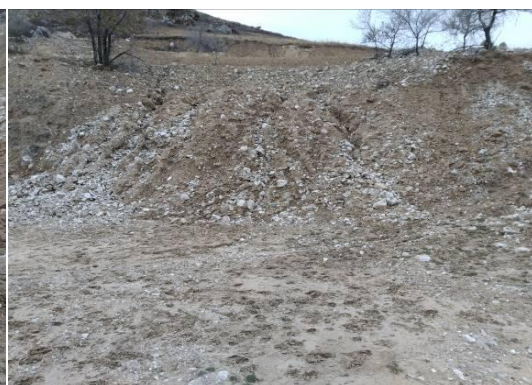
照片 2-8 PD6 及废石场治理效果

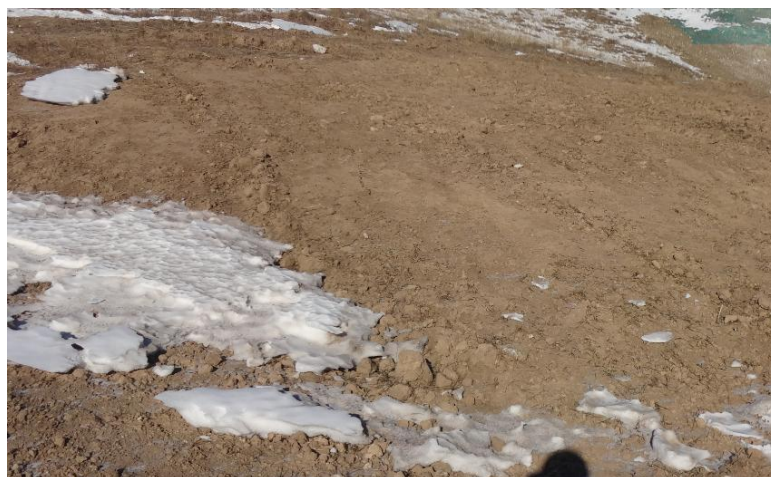
风井未进行种草，废石场 1 已进行覆土、整平、种草，PD5 已完成回填、封堵、废石清理、整平、种草；生活区 1 东南部和生活区 2（现状宿舍）东部均已进行了绿化，本年度未出现塌陷坑。2020 年度治理计划书设计治理任务基本完成。

照片 2-9 风井治理效果

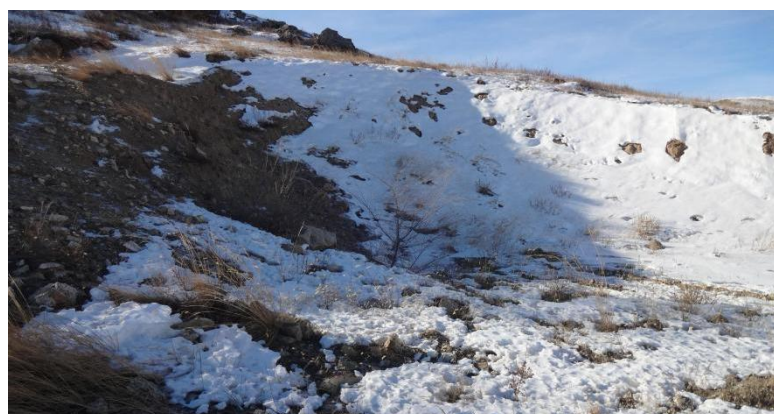
照片 2-10 PD5 治理效果

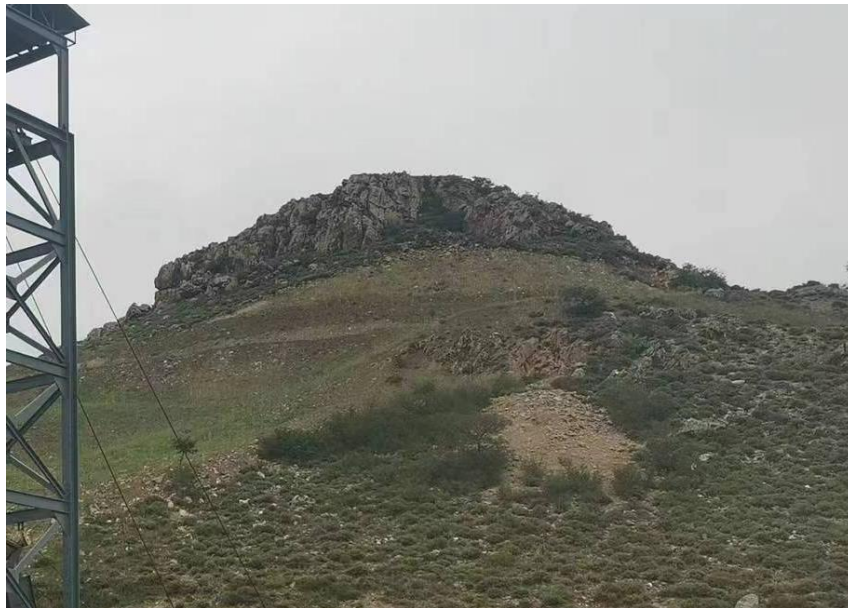
照片2-11 露天采坑治理效果

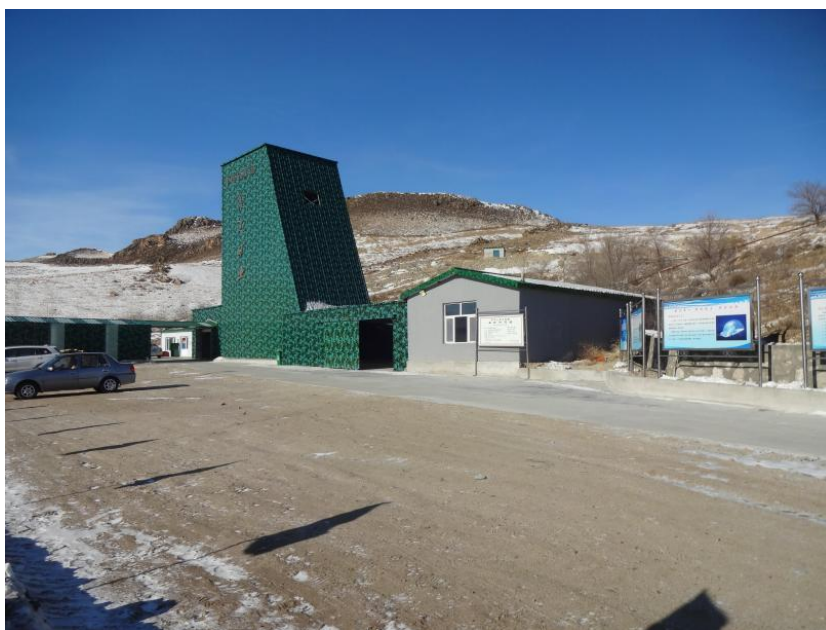
照片 4-1 SJ1 工业场地

SJ1 工业场地围绕竖井 SJ1 布置，位于矿区南部，占地面积为 2195m²。SJ1 工业场地包括 SJ1、卷扬机房等。SJ1 净断面规格为 3.2m×2.4m，深 94m。（见照片 4-1）。竖井（SJ1）位于场地北侧，竖井深 70m。

矿区内无区域主要含水层，矿区主要含水层为基岩裂隙水含水层，地下水水位埋深 56.60m，地下水位标高 896m。竖井（SJ1）井深 94m，矿井正常涌水量 1080 m³/d，竖井的施工破坏了基岩裂隙水含水层结构。

SJ1 工业场地建设过程中对原地貌进行整平，破坏了原有地形地貌景观。

SJ1 工业场地面积 2195m²，损毁土地类型为天然牧草地（1110m²）、采矿用地（1066m²）。

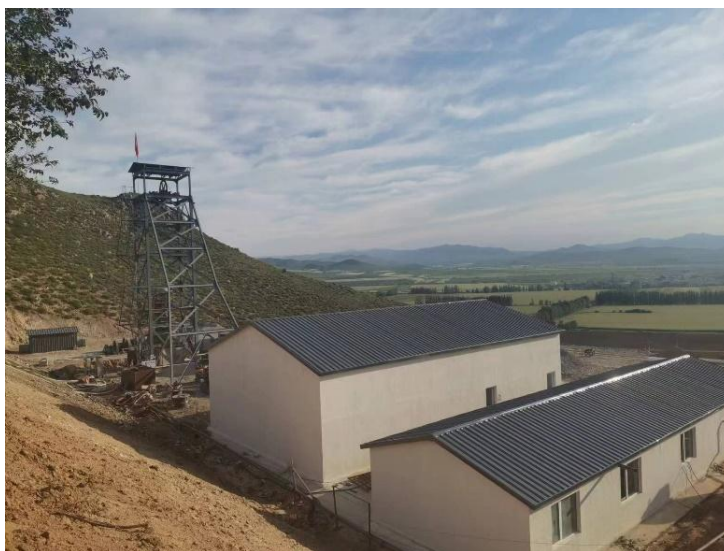
照片 4-2 SJ2 工业场地

SJ2 工业场地为新建场地，位于矿区中部，生活区 1 北侧，占地面积为 2782m²。场地内建有空压机房、卷扬机房等，竖井正在建设中。拟建竖井净直径为 3.7m 圆形断面井，深约 121m（见照片 4-2）。

矿区内无区域主要含水层，矿区主要含水层为基岩裂隙水含水层，地下水水位埋深 56.60m，竖井（SJ2）井深 121m，竖井的施工将破坏基岩裂隙水含水层结构。

SJ2 工业场地建设过程中对原地貌进行整平，破坏了原有地形地貌景观。

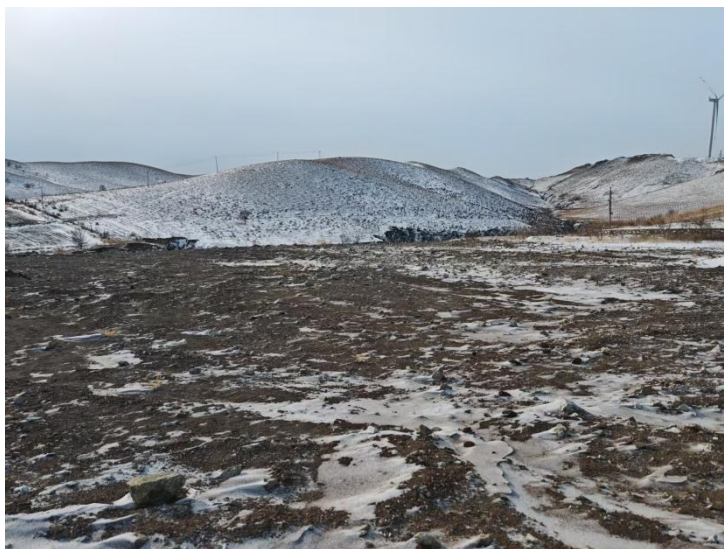
照片 4-3 SJ1 废石场

SJ1废石场与SJ1工业场地紧邻，现状场地已进行平整、覆土（见照片4-3）。

废石堆积坡度 30°，堆高 8m，堆体稳定，现状地质灾害不发育。

废石堆积坡度 30°，堆高 8m，破坏了原有地形地貌景观。

SJ1 废石场面积为 11914m²，损毁土地类型为有林地（340m²）、其它林地（8919m²）、天然牧草地（1413m²）、采矿用地（1242m²）。

对场地进行种树，种树规格为株距 2.0m、行距 2.0m，经计算，种树工程量为 2091 株。

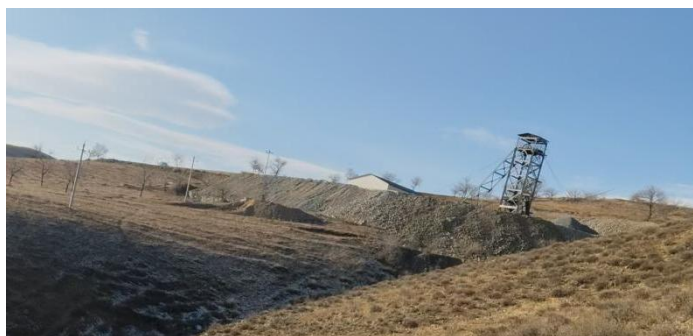
照片 4-4 SJ2 废石场

SJ2废石场位于SJ2工业场地东南侧，废石场平均堆高约8m，边坡角度35°左右，占地面积为2646m²，堆积方量为12700m³（见照片4-4）。

废石堆积坡度 35°，堆高 8m，堆体稳定，现状地质灾害不发育。

废石堆积坡度 35°，堆高 8m，破坏了原有地形地貌景观。

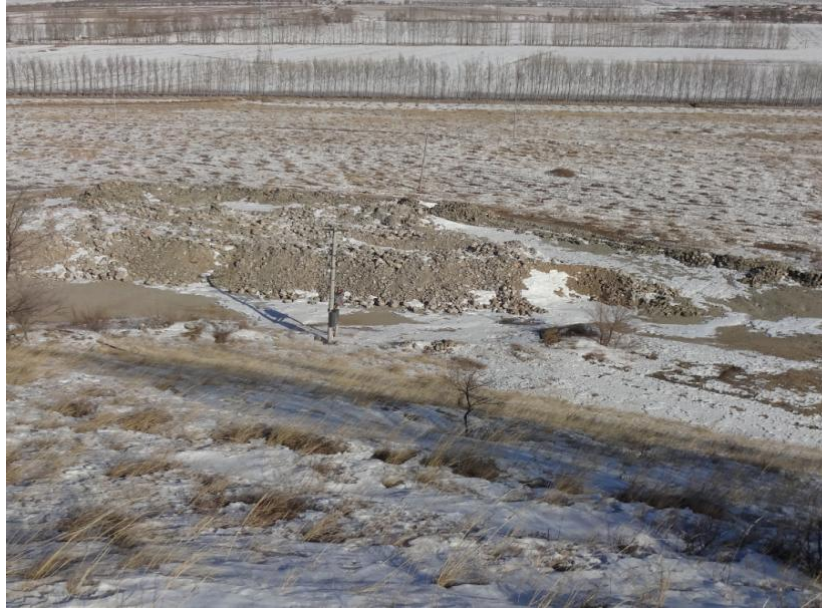
照片 4-5 PD2 废石场

PD2 废石场位于矿区北侧，平均堆高约 4m，边坡角度 35°左右，占地面积为 5943m²，堆积方量为 7052m³（见照片 4-5）。

PD2 废石场建设过程中对原地貌进行整平，破坏了原有地形地貌景观。

PD2 废石场面积为 5943m^2 ，损毁土地类型为天然牧草地（ 5943m^2 ）。

矿山地质环境问题为：压占地形地貌景观及破坏土地资源。

对废石场场地进行整形，整形厚度 0.3m，场地面积 5943m²，整形工程量为 1783m³。

对场地进行覆土，覆土厚度 0.5m，总覆土面积 5943m²，覆土工程量 2972m³。

对覆土后的场地进行种树，种树规格为株距 2.0m、行距 2.0m，经计算，种树工程量为1486株。

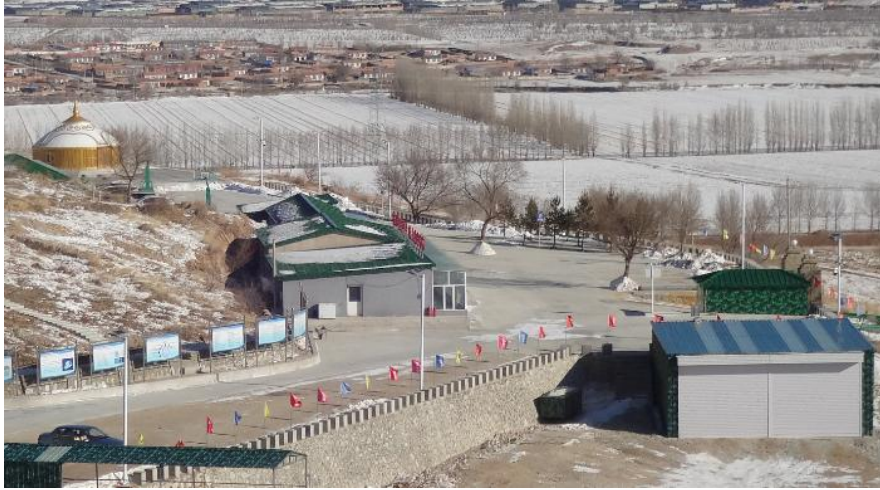
照片 4-6 生活区 1

生活区 1 位于矿区中部，占地面积为 7765m^2 ，场地内有办公室、食堂、门卫等建筑物，均为砖混结构房屋，建筑物平均高度 5m；场地建设形成一处切坡，切坡长度 53.0m，高度 4.0m，坡角近 80° ，切坡为土质切坡，现状切坡稳定（见照片 4-6）。

生活区 1 建设过程中对原地貌进行整平，场地存在切坡，破坏了原有地形地貌景观。

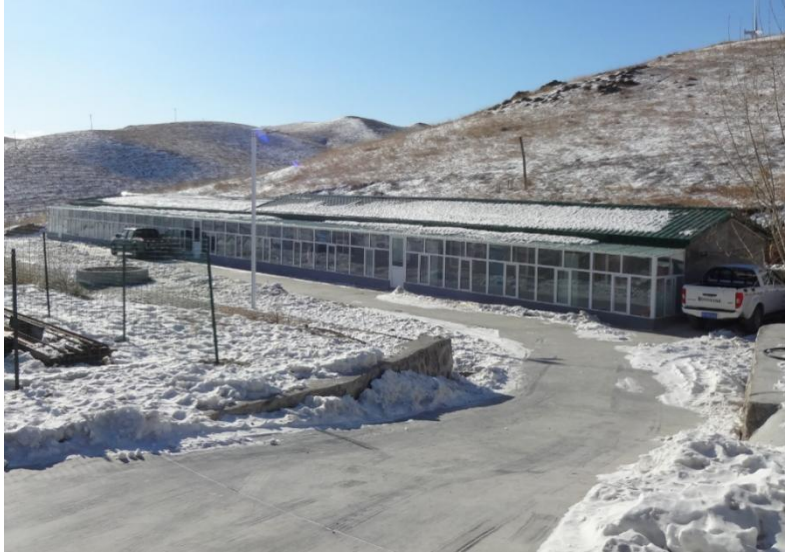
照片4-7 宿舍

宿舍位于矿区中部，占地面积为 510m²，场地内有宿舍、值班室等建筑物，均为砖混结构房屋，建筑物平均高度 5m，场地建设形成一处切坡，切坡长度 56.0m，高度 5.0m，坡角近 80°，切坡为土质切坡，现状切坡稳定（见照片 4-7）。

宿舍建设过程中对原地貌进行整平，破坏了原有地形地貌景观。

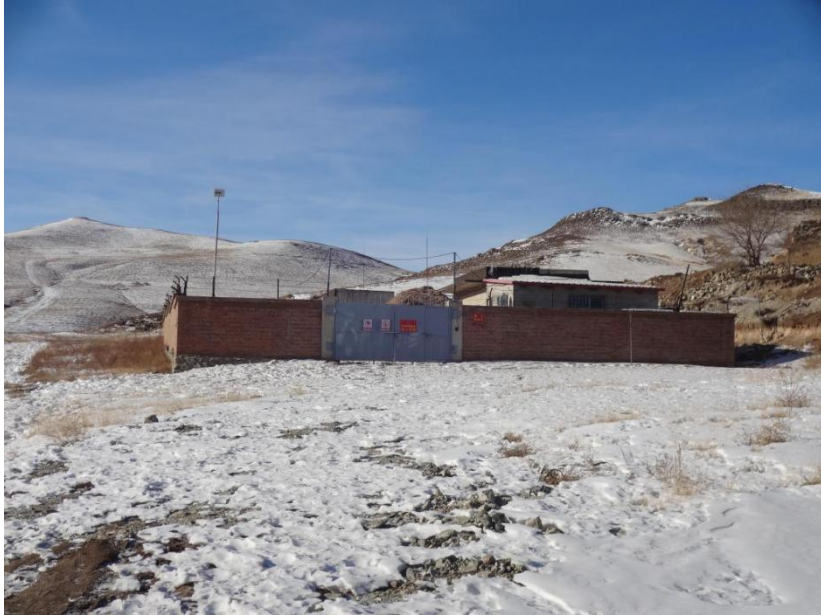
照片 4-8 ***

位于矿区南侧，占地面积为 2614m²，场地内有***、**库等建筑物，均为砖混结构房屋，建筑物平均高度 3m。场地建设形成一处切坡，切坡长度 64.0m，高度 2.0m，坡角近 80°，切坡为土质切坡，现状切坡稳定（见照片 4-8、照片 4-9）。

***建设过程中对原地貌进行整平，破坏了原有地形地貌景观。

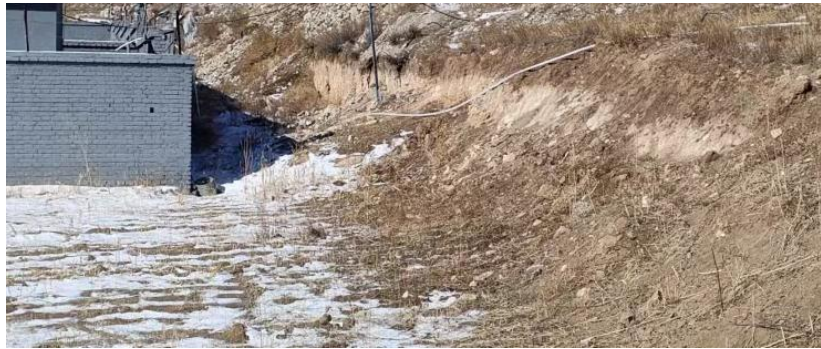
照片 4-9 切坡

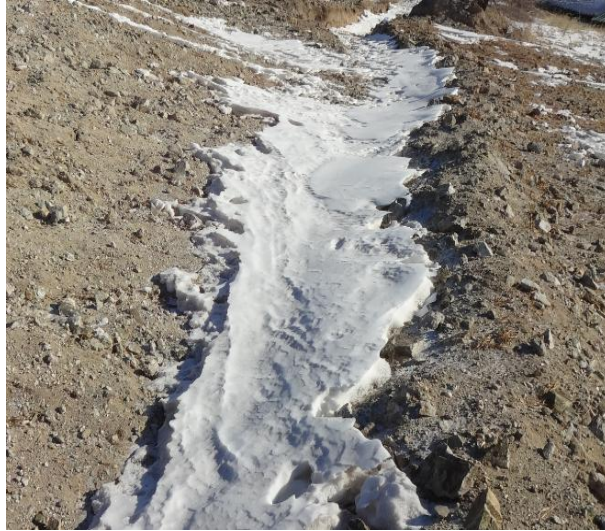
照片 4-10 防洪渠

防洪渠宽约 1.5m，深约 0.5m，长约 154m，占地面积为 233m²（见照片 4-10）。

防洪渠长 154m，宽 1.5m，防洪渠开挖破坏了原有地形地貌景观。

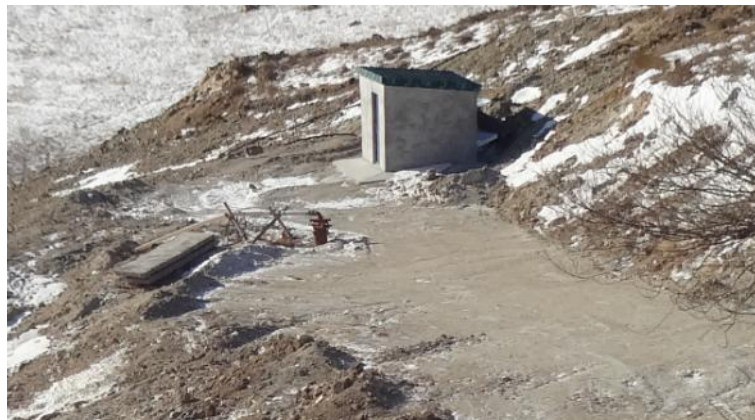
照片 4-11 高位水池

高位水池位于 SJ1 工业场地北侧约 25m 处，占地面积为 716m²。场地内建设有泵房，高度 2.0m，高位水池容积 2000m³（见照片 4-11）。

高位水池开挖破坏了原有地形地貌景观。

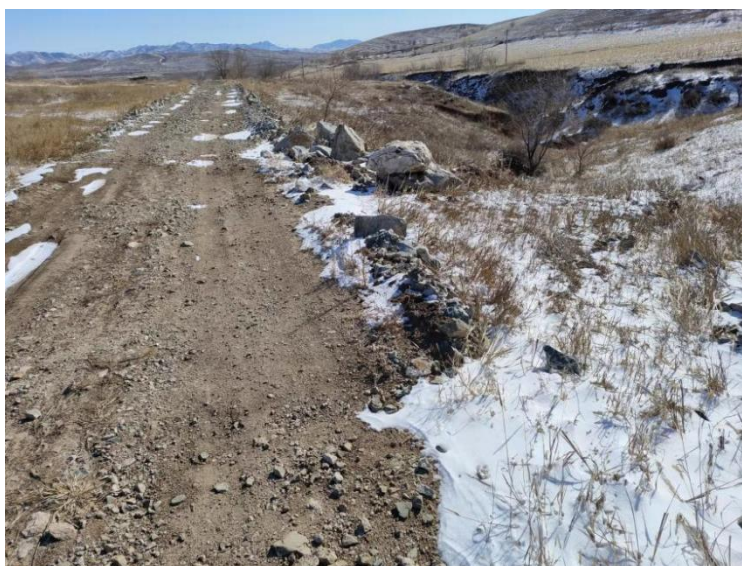
照片 4-12 矿区道路

矿区道路长约 1980m，平均宽约 4m，分布分散，占地总面积为 7920m²。矿区道路连接各功能单元，经现场调查，道路建设均未形成切坡（见照片 4-12）。矿区道路两侧存在少量废渣，废渣沿道路排放，堆高 0.1-0.4m，局部有大块废石堆放，废渣堆积方量为 274m³。

矿区道路连接各功能单元，矿区道路长约 1980m，平均宽约 4m，道路的修建及道路两侧废渣的堆放破坏了原有地形地貌景观。
