林西汇莹矿业发展有限公司鲍家营子萤石矿
2026 年度矿山地质环境治理计划书

林西汇莹矿业发展有限公司

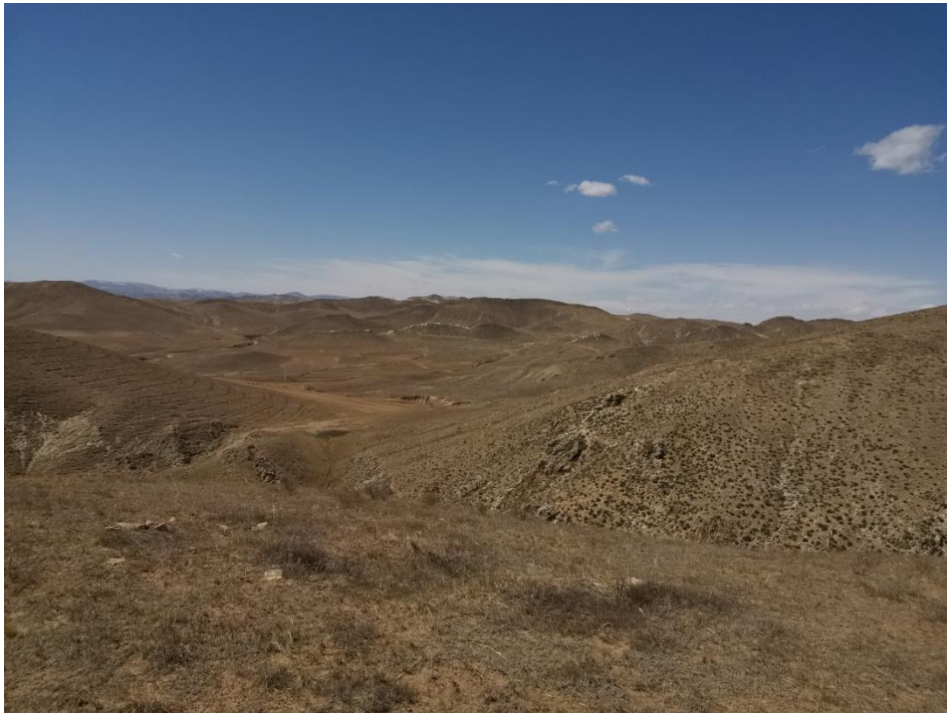
根据现场调查矿区一采区没有进行任何的矿业开采活动，环境地质条件与矿区周围完全一致，不存在任何地质灾害，对含水层也没有影响，地形地貌与采区周围原始地貌保持一致，土地资源也与周围土地现状一致，不存在任何破坏。矿区现状见照片4-1。

照片 4-1 一采区现状

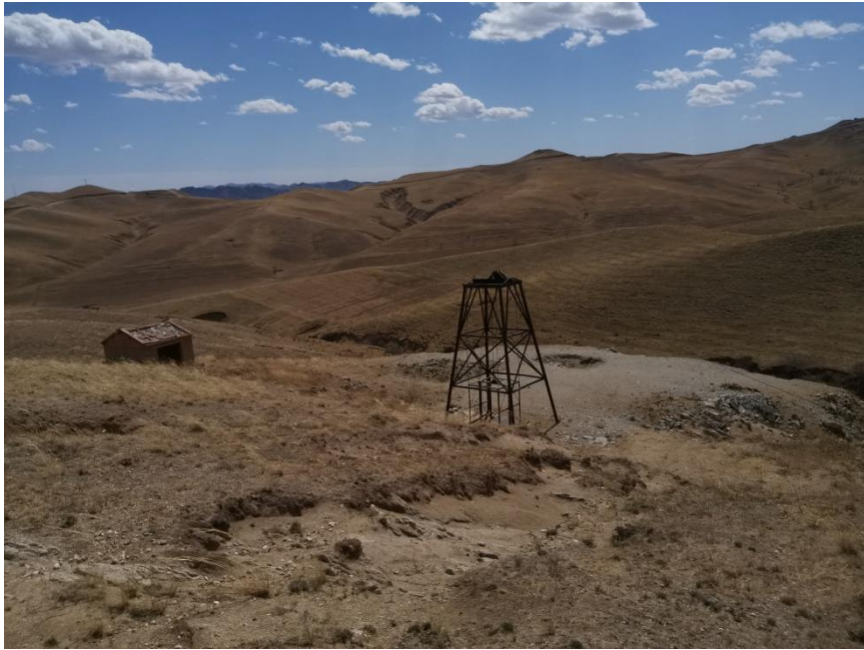
采矿工业场地处于低中山区，地形坡度 $6-18^{\circ}$ ，岩体坚硬、稳固、松散堆积物存在稳定。该区降水历时短，强度小。现状条件下不存在泥石流、滑坡等地质灾害。

因此采矿工业场地地质灾害不发育。地质环境条件现状见照片 4-2。

照片 4-2 二采区采矿工业场地现状

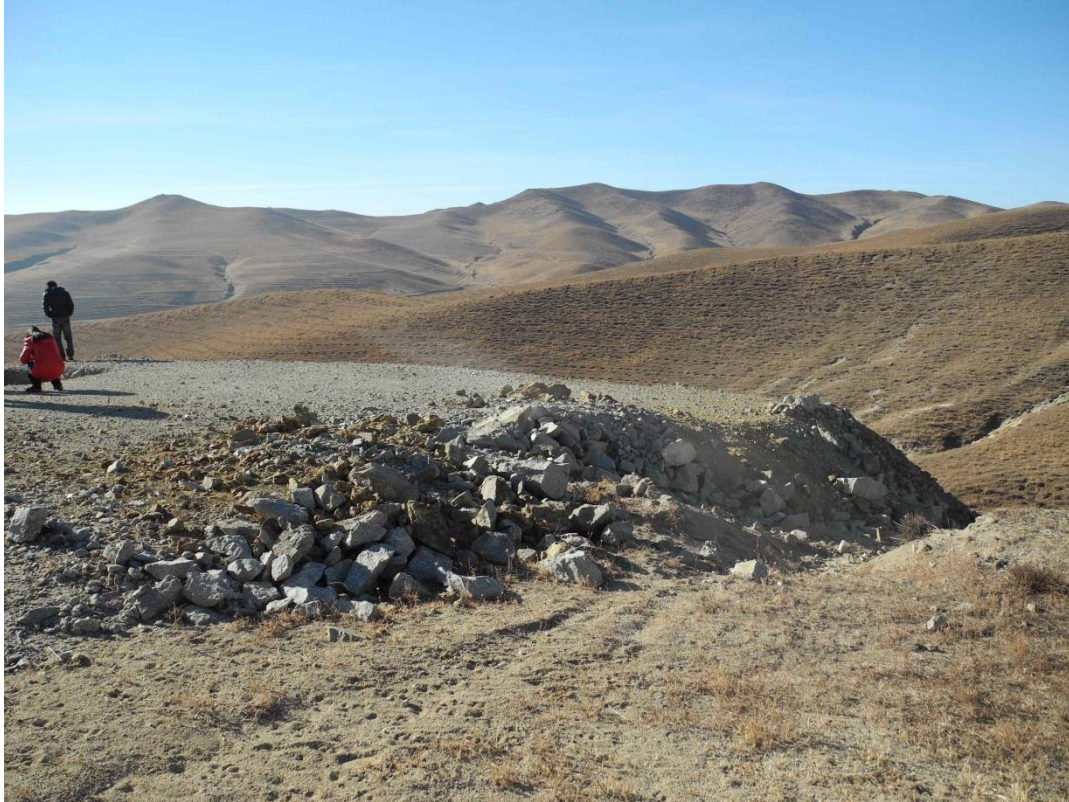
废石场位于工业场地西南侧，占地面积约 396m²。废石堆放高度 1-2m。废石方量 594m³。堆放坡角约 30°。根据现场调查，现状未发生滑坡等地质灾害。见照片 4-3。

照片 4-3 废石场地质环境条件现状

废石场位于采矿工业场地西南侧，顺坡堆放，占地面积约 396m²。废石堆放高度 1-2m。废石堆放量 594m³，破坏了原有地形地貌。

废石场面积 396m²，废石的堆放对原有的草地造成压覆，破坏的土地类型为天然牧草地。

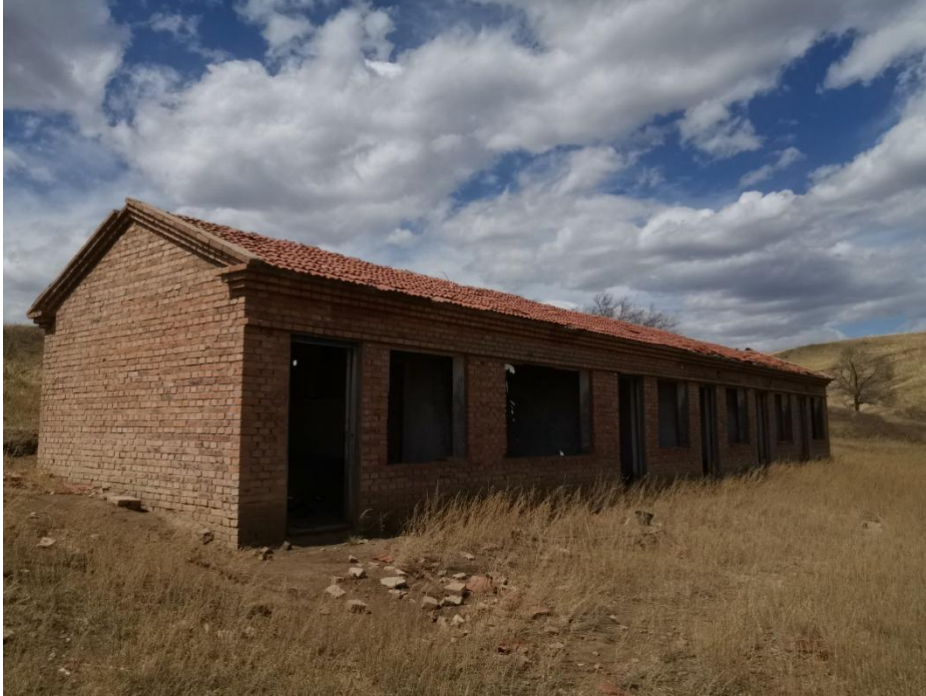
办公生活区位于采矿工业场地东南侧约 220m 处的缓坡上，占地面积约 265m²。办公生活区见照片 4-4。

照片 4-4 办公生活区

办公生活区位于现采矿工业场地东南侧，为砖混结构，场地周围地势为缓坡，岩体稳定，现状未发生崩塌、滑坡等地质灾害。

办公生活区为砖混结构，占地面积 265m²，场地的建设对周围原地貌进行削高填低，破坏了原有地形地貌景观。

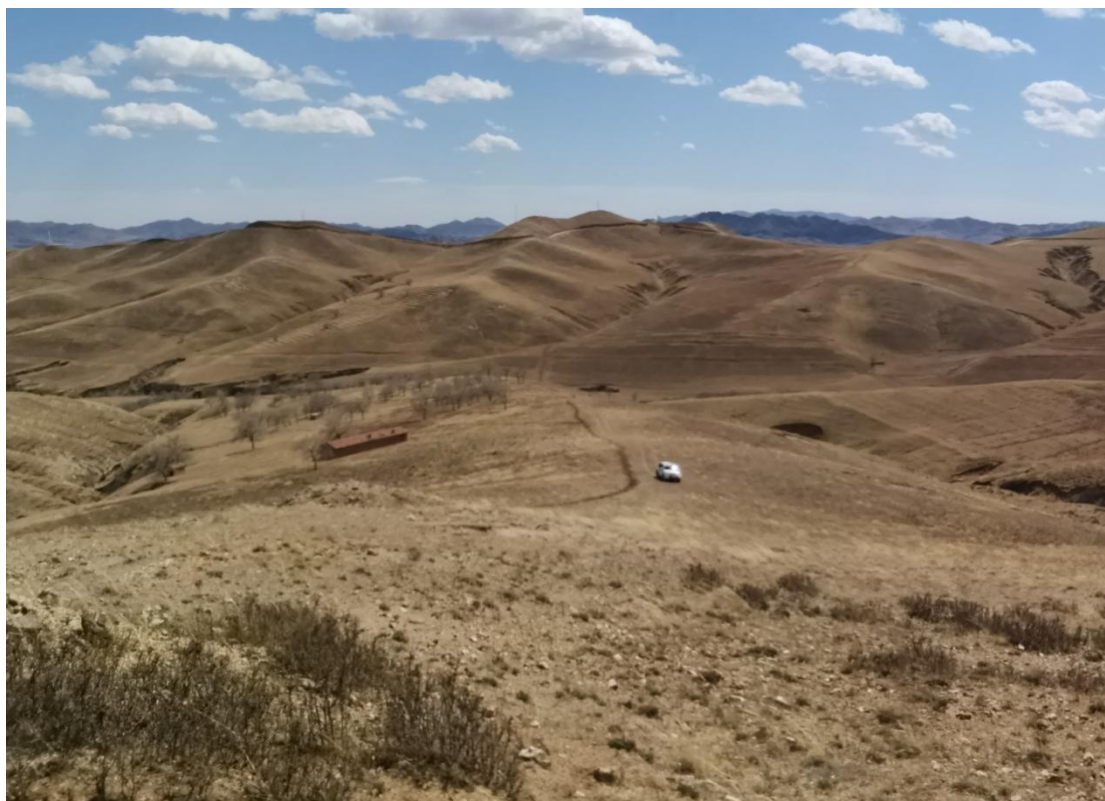
矿区道路长 160m，宽 4m，占地面积 640m²。矿区道路见照片 4-5。

矿区道路连接各功能单元，道路坡降较缓，周围岩体稳定，现状地质灾害不发育。

照片 4-5 矿区道路

矿区道路连接各功能单元，长约 160m，宽约 4m，占地面积 640m²，道路的修建破坏了原有地形地貌景观。

根据以上治理原则及方法，本年度矿山无采掘计划，矿山不进行采矿活动以及矿山建设，但仍需要对矿区内土地植被等进行监测。虽然存在矿区道路，对地形地貌景观，土地资源有轻度破坏，但考虑到今后对矿山开采会使用到这些道路，本期对矿区道路不进行治理。
