林西县哈达萤石矿业有限责任公司和平萤石矿
2026年度矿山地质环境治理计划书

林西县哈达萤石矿业有限责任公司

二〇二六年四月

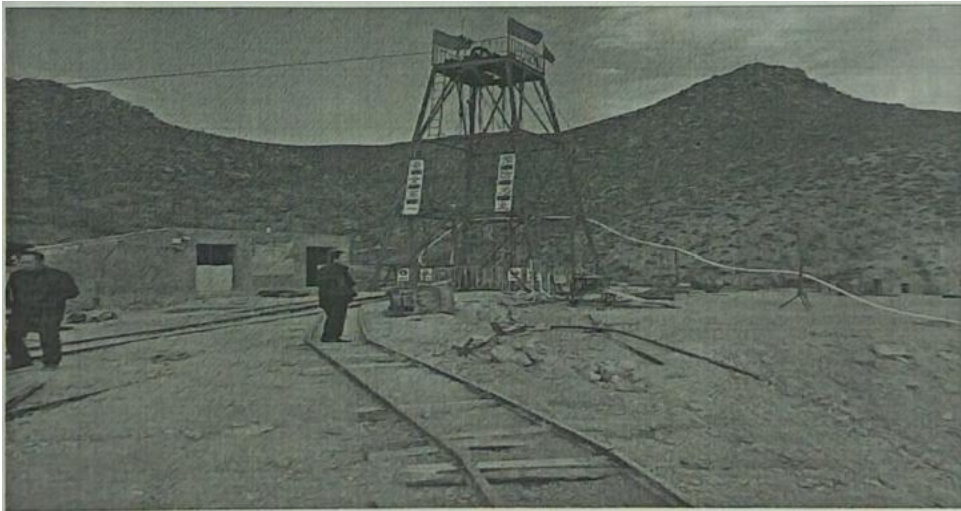
照片4-1 SJ 工业场地

SJ 工业场地(竖井、矿石堆放场、空压机室、卷扬机室)所处地貌类型为低中山区，山体稳定，地表建筑主要为竖井、砖混结构的平房，现场调查， SJ 工业场地自然状态下不存在崩塌和滑坡等地质灾害。SJ 工业场地现状未见地表塌陷地质灾害；SJ 工业场地附近无大的水源供给设施，不存在地面沉降地质灾害。现状矿山进行地下开采，SJ 工业场地现状地质灾害不发育。SJ 工业场地见照片4-1。

SJ 工业场地位于地表平坦区，地表建设施工最大剥离深度1.5米以内，所以对含水层结构无影响。矿区的地下水类型主要为基岩裂隙水，其水位为埋深20米以下，SJ 工业场地内的竖井延深54米，矿山开采对含水层结构局部造成了破坏。

现状矿山SJ 疏干水量为24m³/d, 疏干排水对含水层造成影响。

SJ 工业场地占地面积770m², SJ 工业场地的建设与原有自然景观不协调, 场地设施的建设增加景观破碎度, 使原来连续分布的生态景观中产生生态斑块, 改变了矿区的生态景观格局, 降低原景观的审美价值, 现状破坏了原有地形地貌景观。

SJ 工业场地破坏土地面积为770m², 破坏的土地类型为采矿用地。

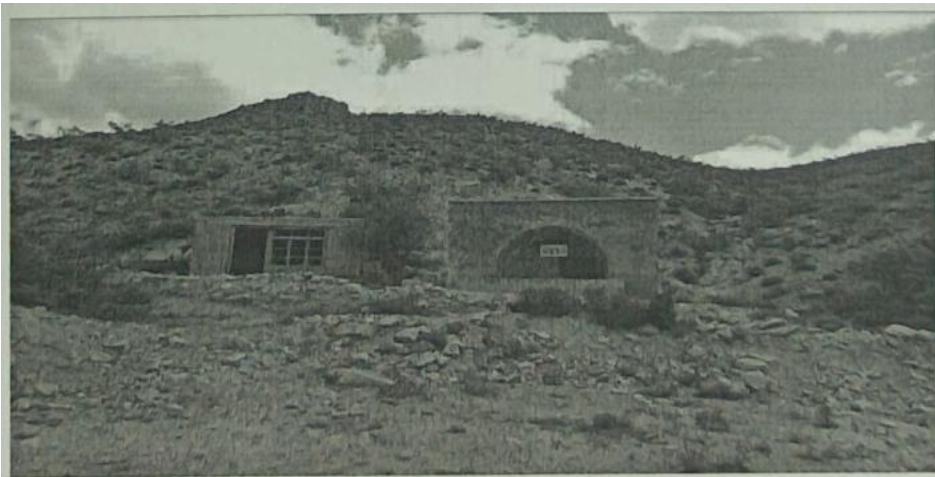
照片4-2 XJ 工业场地

XJ 工业场地(斜井)所处地貌类型为低中山区, 山体稳定, 地表建筑主要为斜井, 现场调查, XJ 工业场地自然状态下不存在崩塌和滑坡等地质灾害。XJ 工业场地现状未见地表塌陷地质灾害; XJ 工业场地附近无大的水源供给设施, 不存在地面沉降地质灾害。现状矿山进行地下开采, XJ 工业场地现状地质灾害不发育。XJ工业场地见照片4-2。

矿区的地下水类型主要为基岩裂隙水，其水位为埋深20米以下，XJ工业场地内的斜井垂深32米，矿山开采对含水层结构造成了破坏。

现状矿山XJ疏干水为 $5\text{m}^3/\text{d}$ ，疏干排水对含水层造成了影响。

XJ工业场地占地面积 140m^2 ，XJ工业场地的建设与原有自然景观不协调，场地设施的建设增加景观破碎度，使原来连续分布的生态景观中产生生态斑块，改变了矿区的生态景观格局，降低原景观的审美价值，现状破坏了原有地形地貌景观。

XJ工业场地破坏土地面积为 140m^2 ，破坏的土地类型为采矿用地。

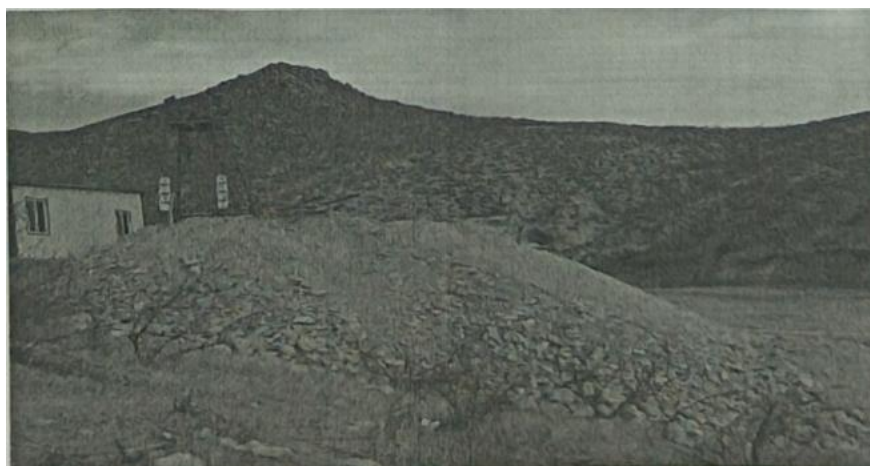
照片4-3 废石场

废石场位于矿区的南西侧缓坡之上，面积 503m^2 ，现场堆放的废石最高约5米，最大坡角约 40° ，生产排放出的废石自然息止，根据三角网法计算废石量为 2136m^3 。现状调查未发生崩塌、滑坡等地质灾害。废石场见照片4-3。废石量三角网法见图4-1。

废石场为废石自然堆积在矿区地表，不会对含水层产生破坏。废石场的废石主要成分为板岩、杂砂岩泥灰岩，对水质影响较轻；废石场的废石系自然堆积，自然降水沿废石裂隙渗入至岩石风化带或流入沟谷地带，对周边的地下水位、生产生活用水水源无影响，现状未破坏含水层。

废石的排放，使矿区内的自然景观遭到破坏，造成地面起伏不平，形成平均排放高度为最高为5m 的人工堆积地貌，现状废石场的堆放破坏了原有的地形地貌景观。

废石场占用土地面积为503m²，占用的土地类型采矿用地。

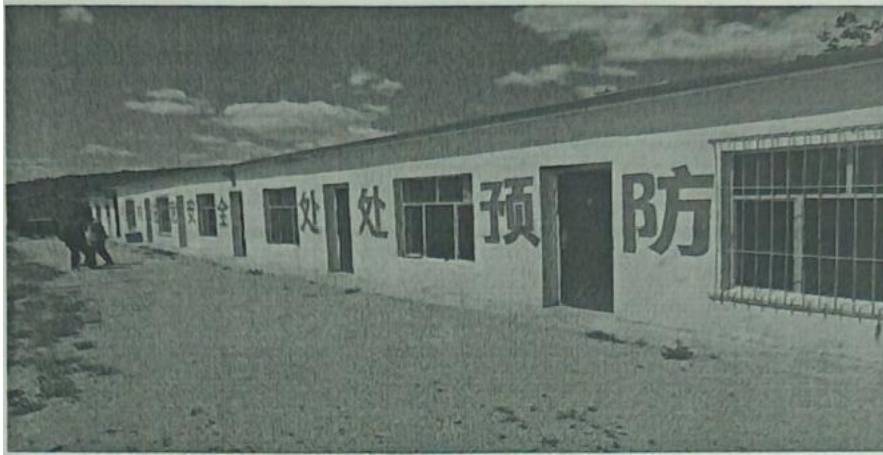
照片4-4 办公生活区

办公生活区位于矿区南侧缓坡基岩之上，占地面积约为891m²，地表建筑为彩钢结构平房，现状地质灾害不发育。见照片4-4。

办公生活区的建设只是对地面的压占，未破坏含水层，办公生活区内产生的主要废水为生活污水，排放量为 $0.2\text{m}^3/\text{d}$ ，生活污水成分简单，用于矿区绿化、地面降尘洒水。

办公生活区内建有职工宿舍、办公室等。主要建筑物结构为彩钢结构平房，建设规模较小，现状办公生活区破坏了原有的地形地貌景观。

办公生活区占地面积 891m^2 ，办公生活区破坏土地类型为天然牧草地。

根据现场调查，办公生活区两侧植被成活率较低，因此，本期对办公生活区两侧距离房子2m处分别进行补种植两排山杏树。办公生活区宽为28m，按株距和行距2m计算，每侧种植山杏树28株，共计56株。治理效果图见图5-1，治理工程量统计见表5-2。

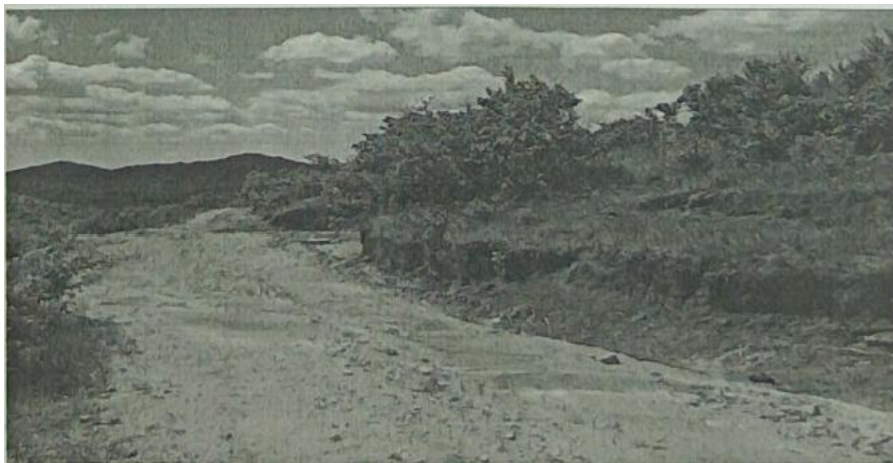
照片4-5 矿区道路

矿区道路连接各功能单元，附近无较大的缓坡，不存在地裂缝，现状地质灾害不发育。见照片4-5。

矿区道路长约557m, 宽约4m, 占地面积为1884m², 现状矿区道路的建设破坏了原有地形地貌。

矿区道路面积1884m²。矿区道路破坏土地类型为天然牧草地与采矿用地, 其中天然牧草地1724m², 采矿用地160m²。

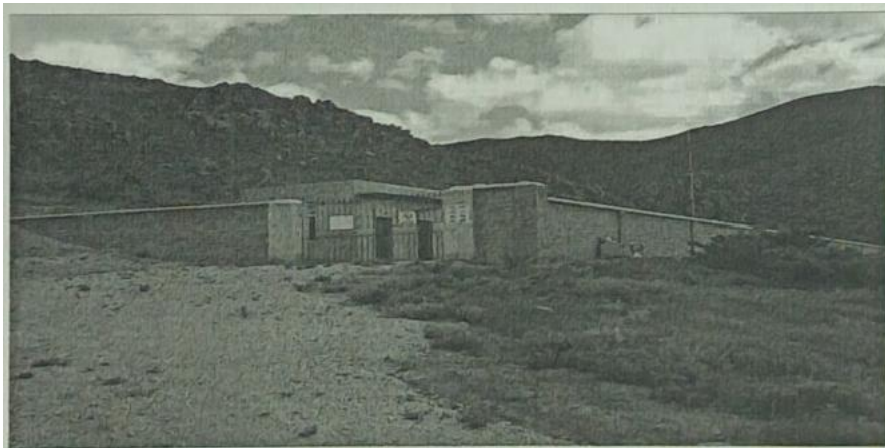
照片4-6 **库

位于矿区西侧, 包括**库、**库, 占地面积1235m², 为混凝土建筑物。现状地质灾害不发育。见照片4-6。

建筑物的建设未揭露含水层, 现状条件下未对含水层造成破坏。

库长约60m, 宽约20m, 占地面积为1235m², 现状库的建设破坏了原有地形地貌。

**库占用土地面积1235m², 占用土地类型为天然牧草地。

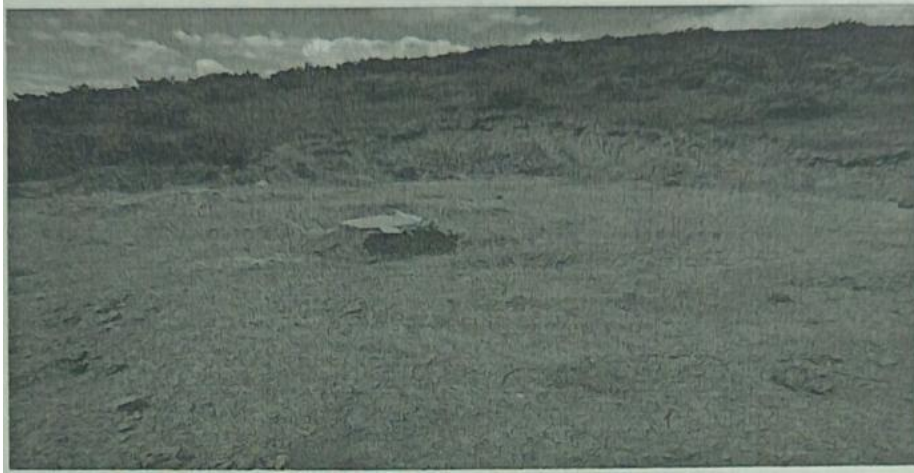
照片4-7 钻机平台

位于矿区南侧，为矿山前期勘探遗留，钻孔已封闭，周围地势低缓。现状地质灾害不发育。见照片4-7

钻机平台前期钻孔破坏了含水层，封闭后现状条件下未对含水层造成破坏。

钻机平台破坏了原有地形地貌，对原生的地形地貌景观影响和破坏程度较小。

钻机平台破坏土地面积224m²，破坏土地类型为天然牧草地。
