林西县世江墨玉石材有限公司马代沟萤石矿 2026 年度矿山地质环境治理计划书

编制单位：林西县世江墨玉石材有限公司

编制时间：2026 年 3 月

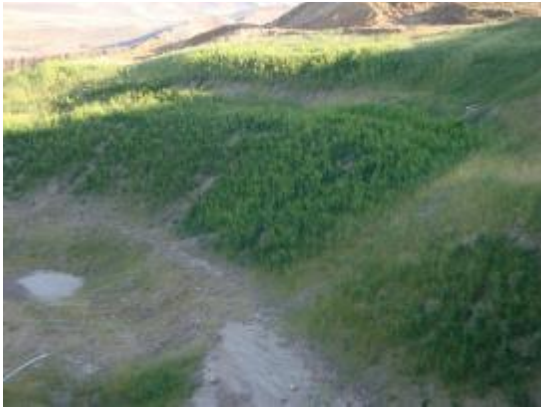
照片 2-1 老采坑

老采坑与原有自然景观不协调，增加景观破碎度，使原来连续分布的自然生态景观中产生生态斑块，前期环境治理已经改善老采坑对自然景观的影响，但在老采坑西段坑底仍有废石堆积，本期对其进行修整，见照片 2-1。

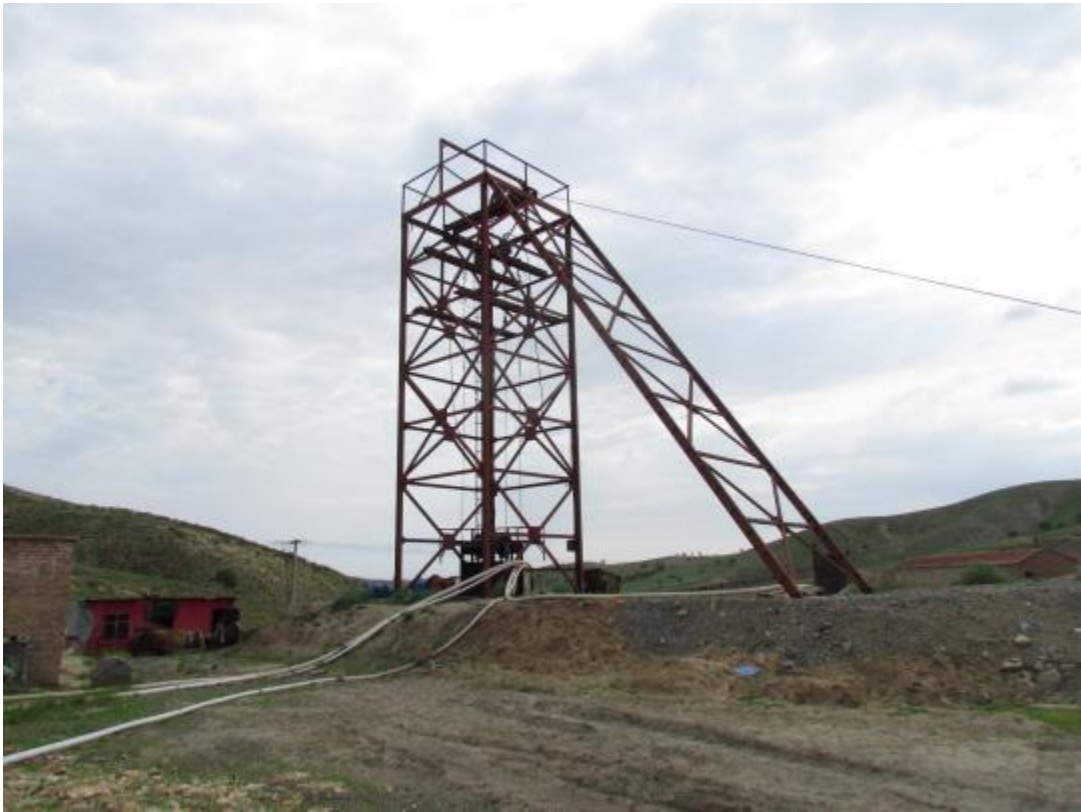
照片 4-1 竖井工业场地

竖井工业场地的建设与原有自然景观不协调，增加景观破碎度，井口耸立，场地削高填低，边坡角度较小，场地使原来连续分布的自然生态景观中产生生态斑块，改变了原有的生态景观格局，降低原景观的审美价值，破坏了地形地貌景观，见照片 4-1。

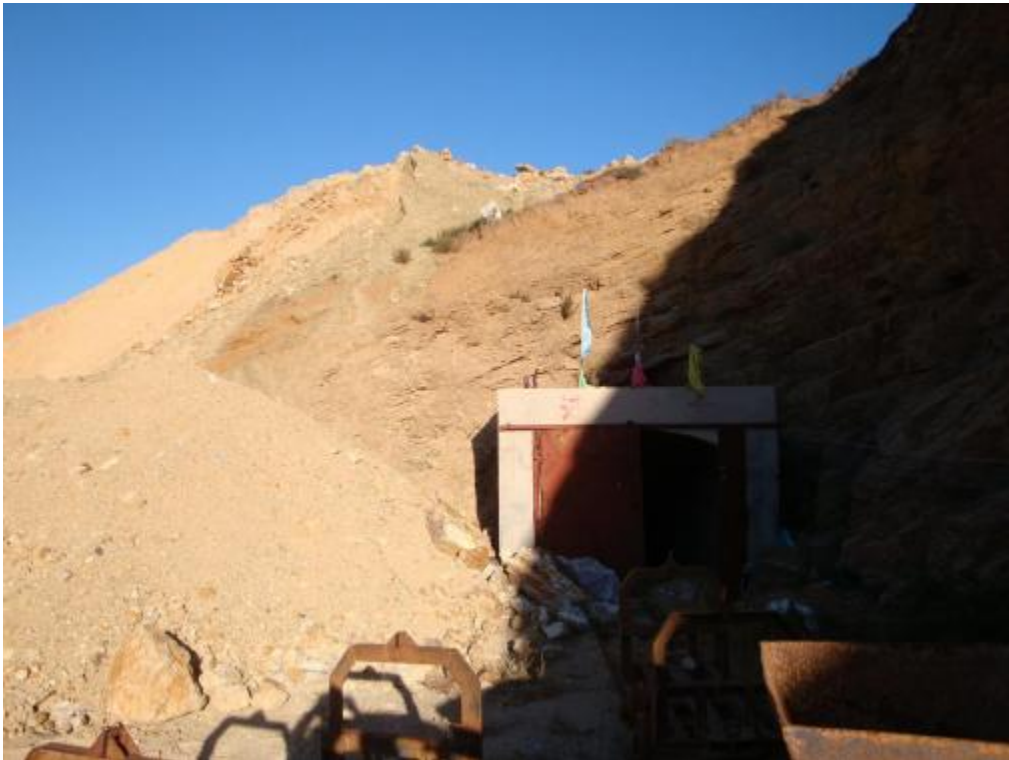
照片 4-2 斜井工业场地

矿山在施工斜井井口时，清除了原有植被，对周围表土进行了剥离，形成有人工切坡，经过前期环境治理斜井井口北侧人工切坡，已基本恢复地貌及地表植被，但斜井井口周边，仍有陡坡，斜坡长约 10m，高约 4m，斜坡面积约 40m^2 ，在井口周围形成了生态斑块，与周围地形地貌景观不相协调，破坏了地形地貌景观，见照片 4-2。

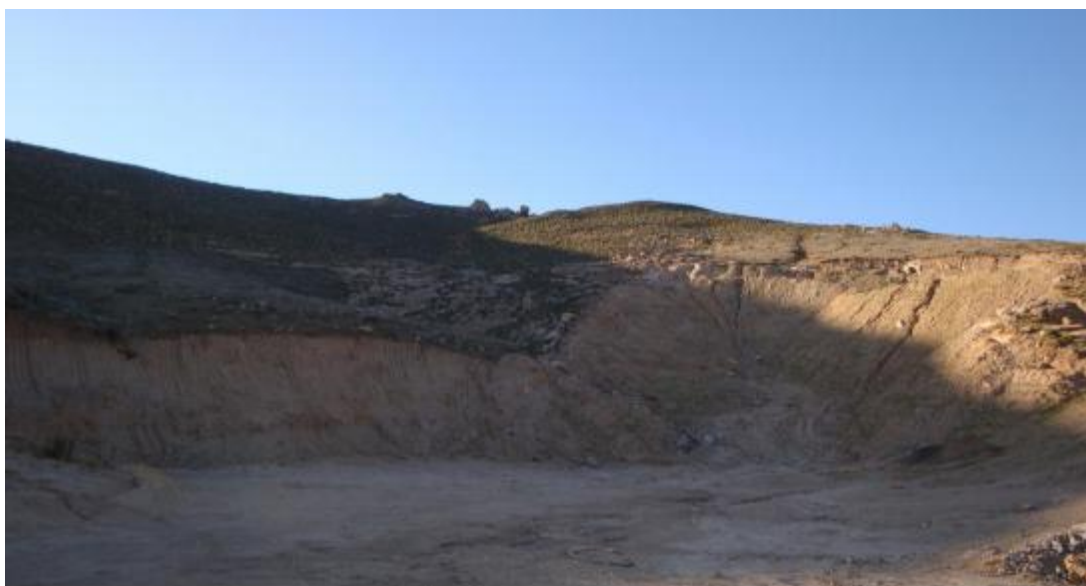
照片 4-3 1 号办公生活区

1 号办公生活区建设时，东北部形成部分人工切坡，经前期环境治理 1 号办公生活东北部形成的人工切坡，现坡面角约 25°，侧斜坡长约 25m，高约 15m，斜坡面积约 450m²，已恢复植被，但场地内仍存在人工切坡痕迹，与周围自然景观不一致，增加景观破碎度，见照片 4-3。

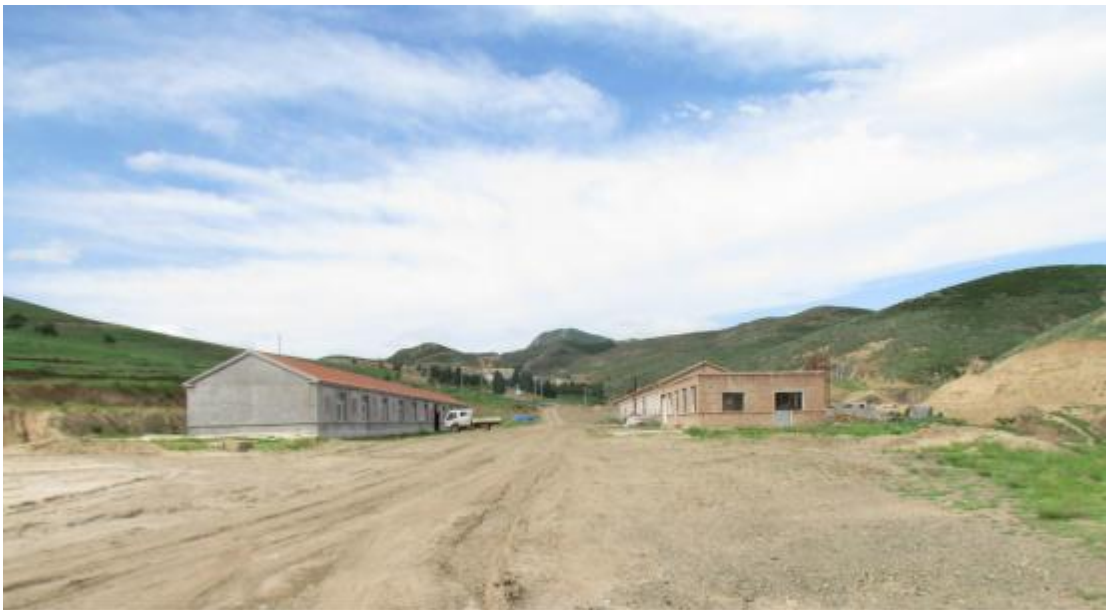
照片 4-4 2 号办公生活区

2号办公生活区与原有自然景观不协调，增加景观破碎度，改变了矿区的生态景观格局，见照片4-4。

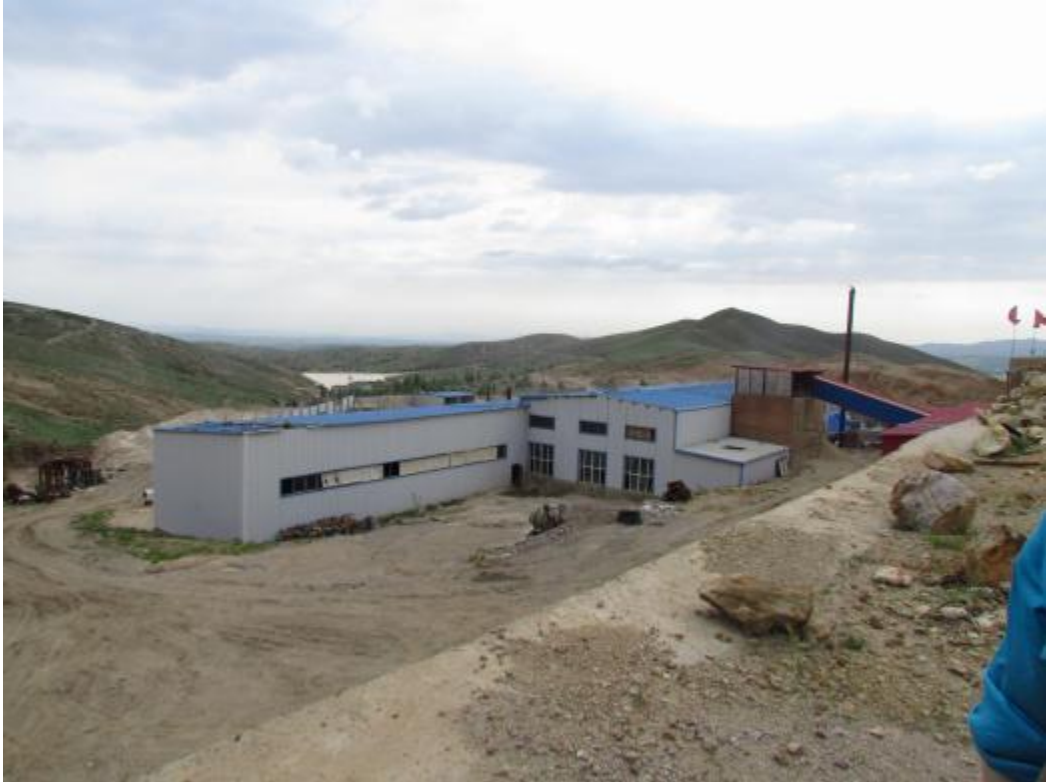
照片 4-5 选矿厂

选矿厂占地面积为 16123m²，选矿厂包括矿石堆放地、碎矿厂房、磨矿厂房等，是产生噪声和扬尘的主要地方。选矿厂主体建筑为钢结构，选矿工业场地的建设，破坏了原有的地形地貌景观，与周围景观不相协调，形成了生态斑块，破坏了原生的地形地貌景观，（见照片4-5）。

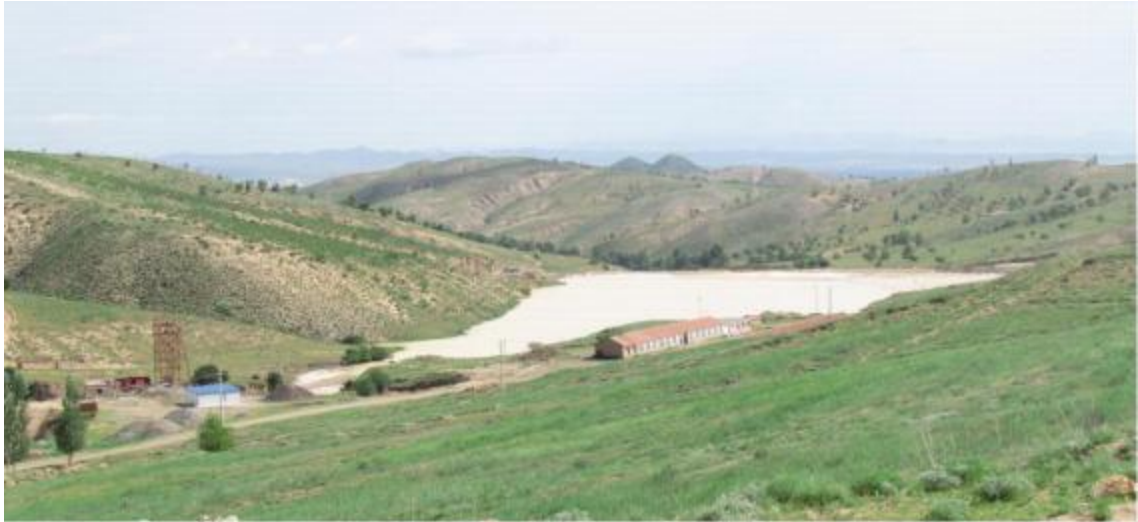
照片 4-6 尾矿库

尾矿库占地面积 36811m²，尾矿堆积规模较小，最大坝高 10m，坝长 150m，破坏了原生地形地貌景观，见照片4-6。

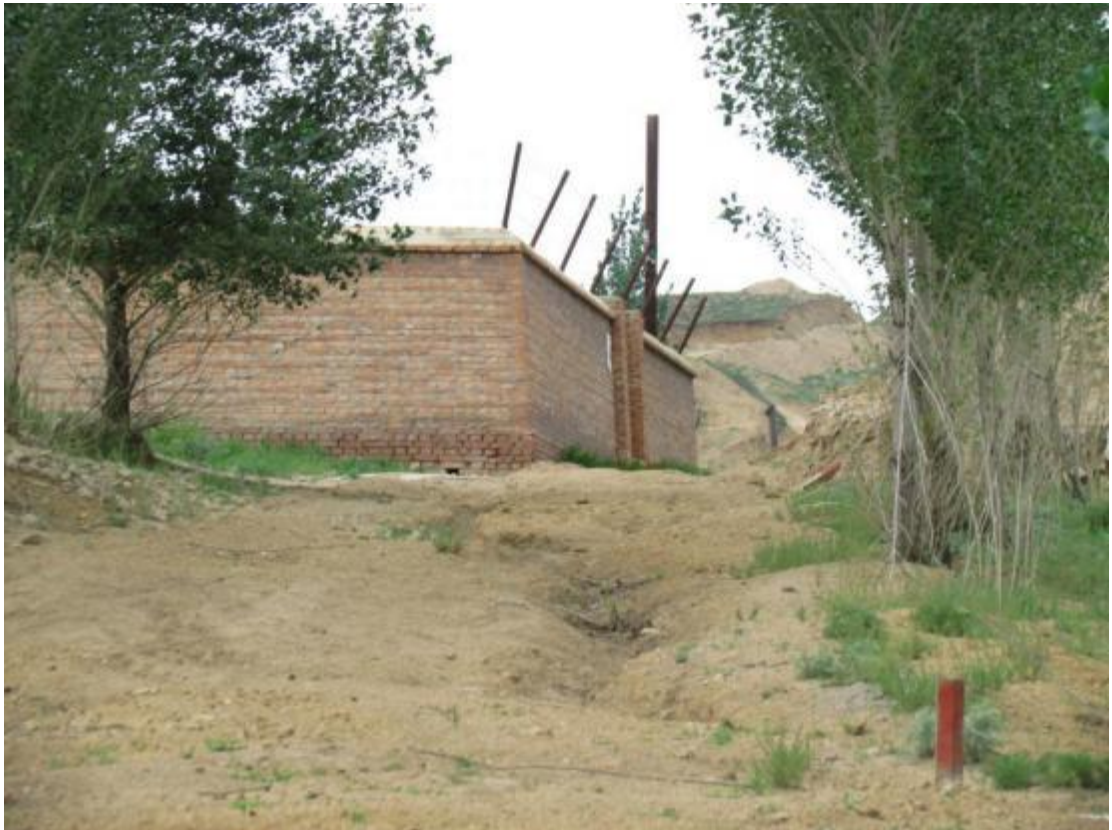
照片 4-7 ***和***

和破坏了原有地形地貌的自然结构及完整性，改变了地形地貌景观，见照片 4-7。

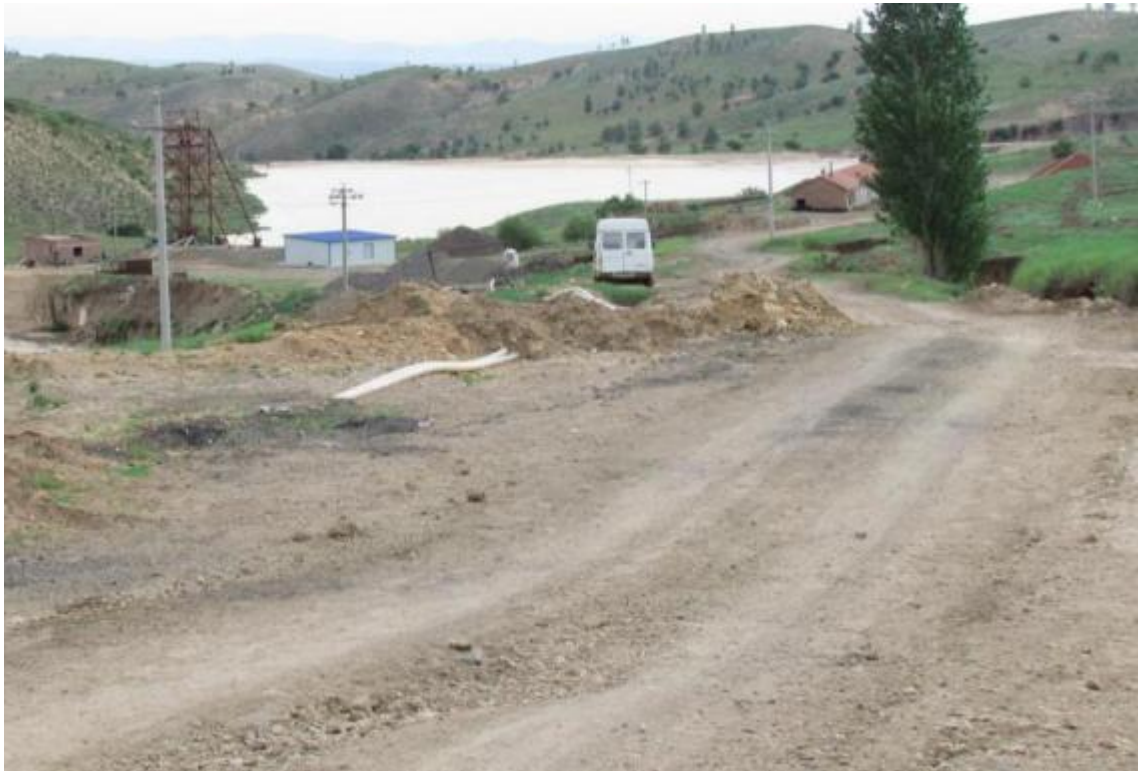
照片 4-8 矿区道路

该区域的建设，局部改变了矿区原有的地形地貌，改变了矿区的生态景观格局。

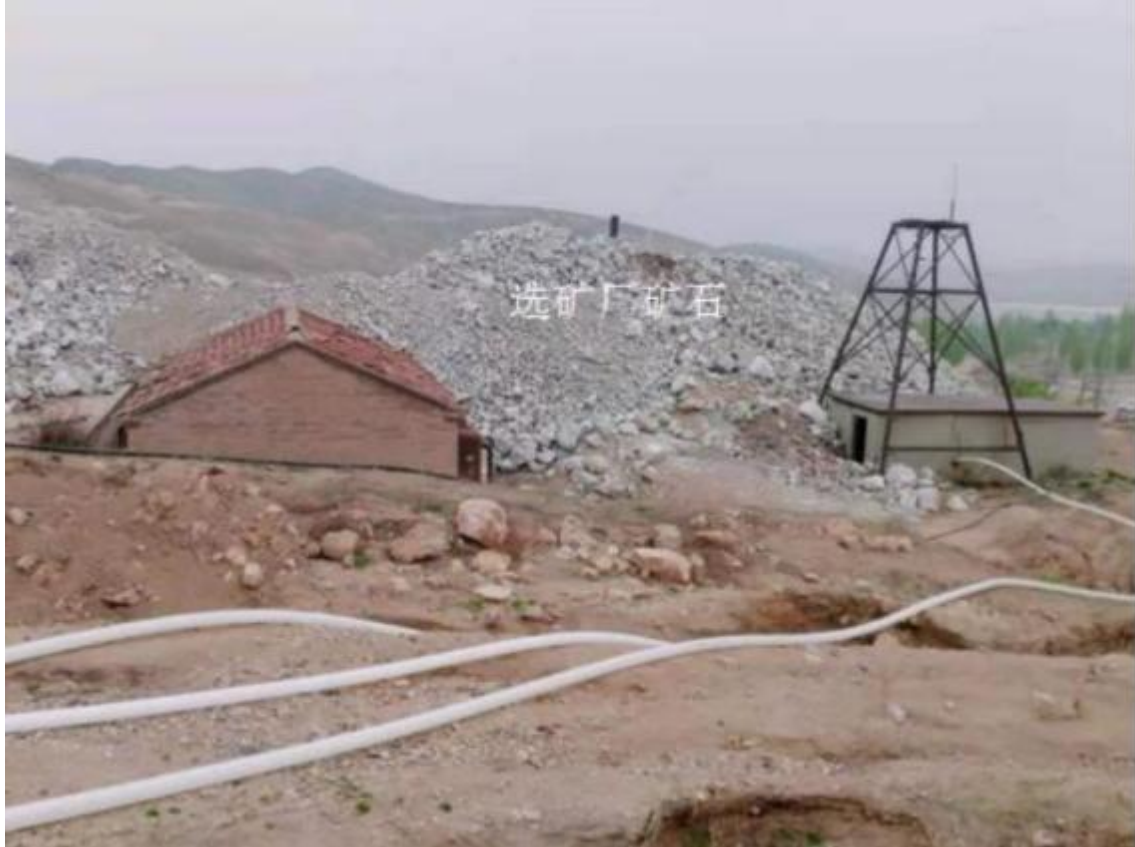
照片4-8 风井工业场地

该区域的建设，局部改变了矿区原有的地形地貌，改变了矿区的生态景观格局。

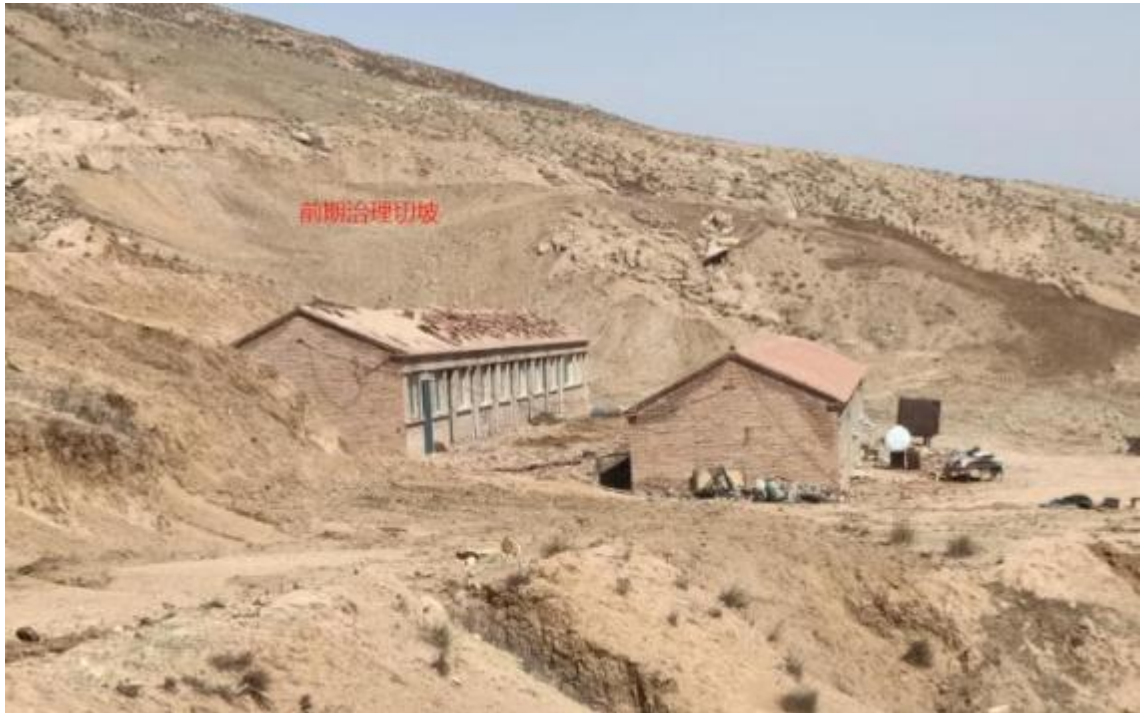
照片4-11 宿舍

场地建设形成一处切坡，切坡长度 18.0m ，高度 3.0m ，坡角近 30° ，切坡为土质切坡。场地的建设破坏了原生的地形地貌景观和植被，对地形地貌景观产生影响。见照片 4-11

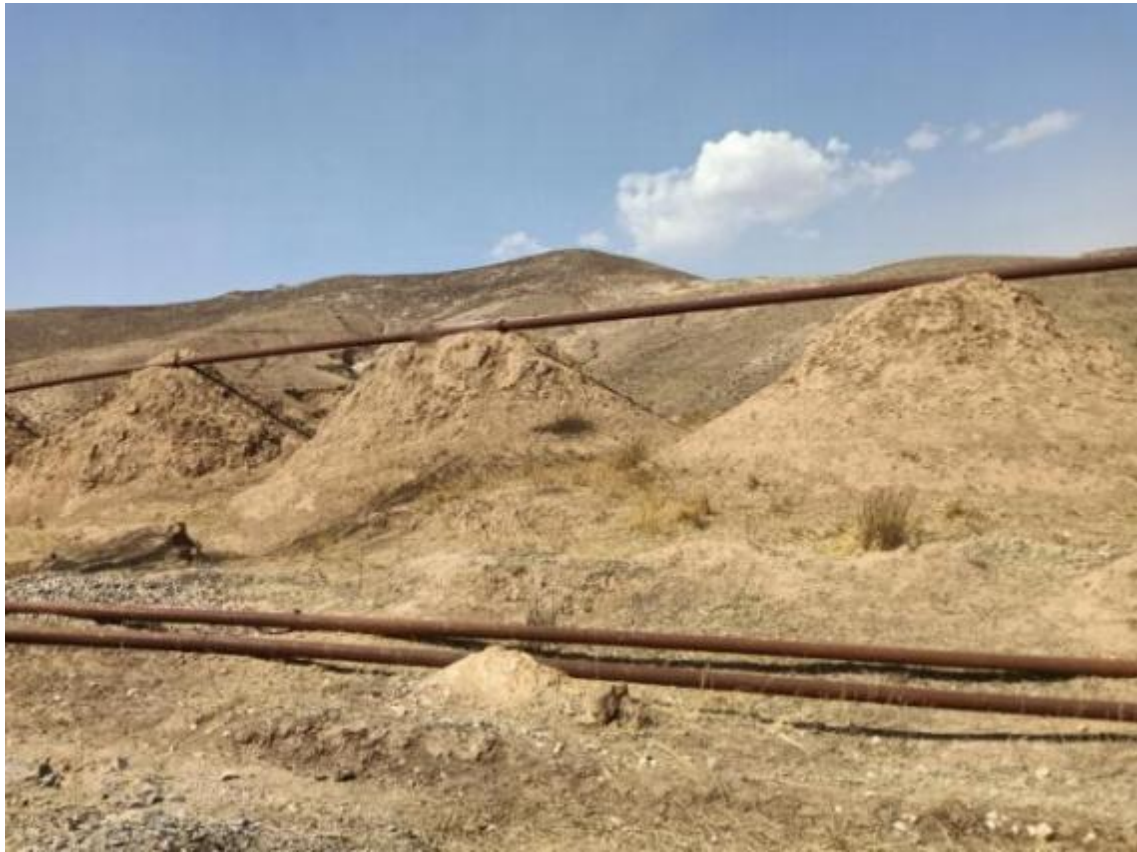
照片4-12 尾矿管路

地表有多处土堆支撑管路，土堆多为圆锥体。场地的建设破坏了原生的地形地貌景观和植被，对地形地貌景观产生影响。见照片4-12。

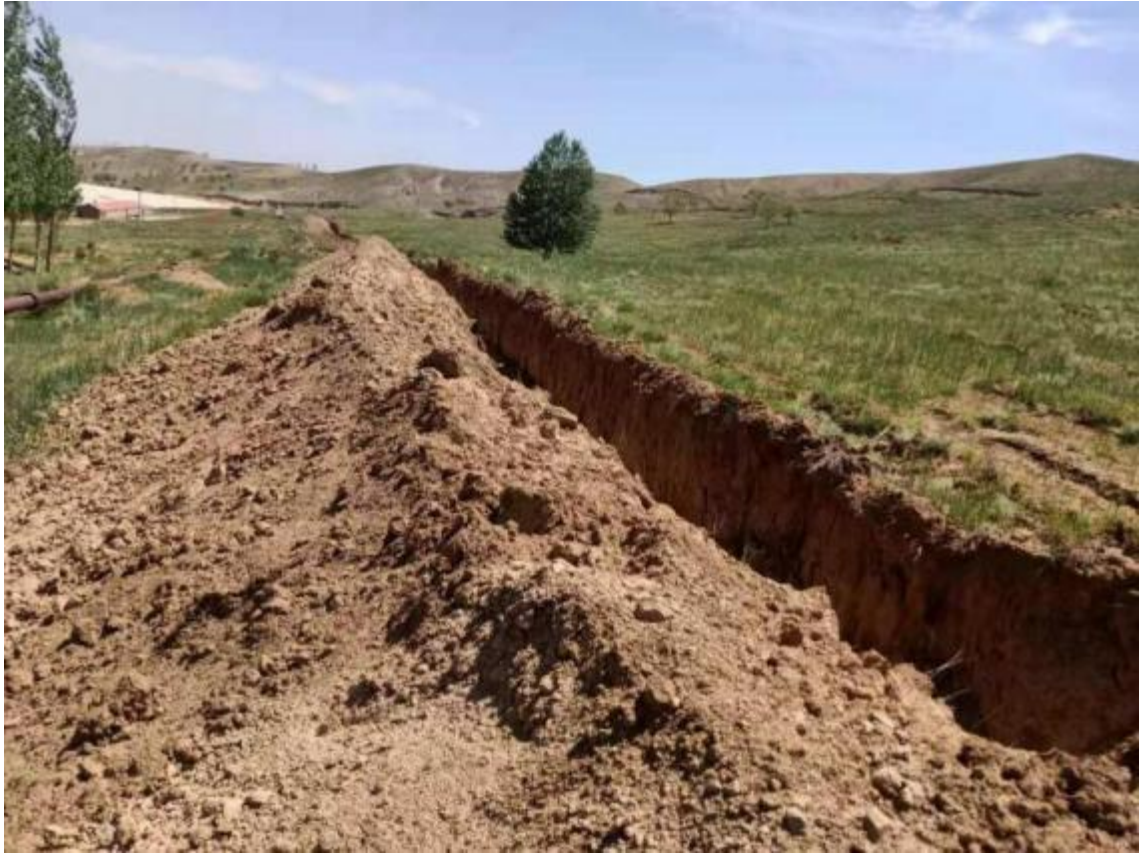
照片4-13 截水沟

截水沟挖方表土就近堆放于截水沟北侧，截水沟总挖方量 760m^3 ，占地总面积为 1050m^2 。场地的建设破坏了原生的地形地貌景观和植被，对地形地貌景观产生影响。见照片 4-13。

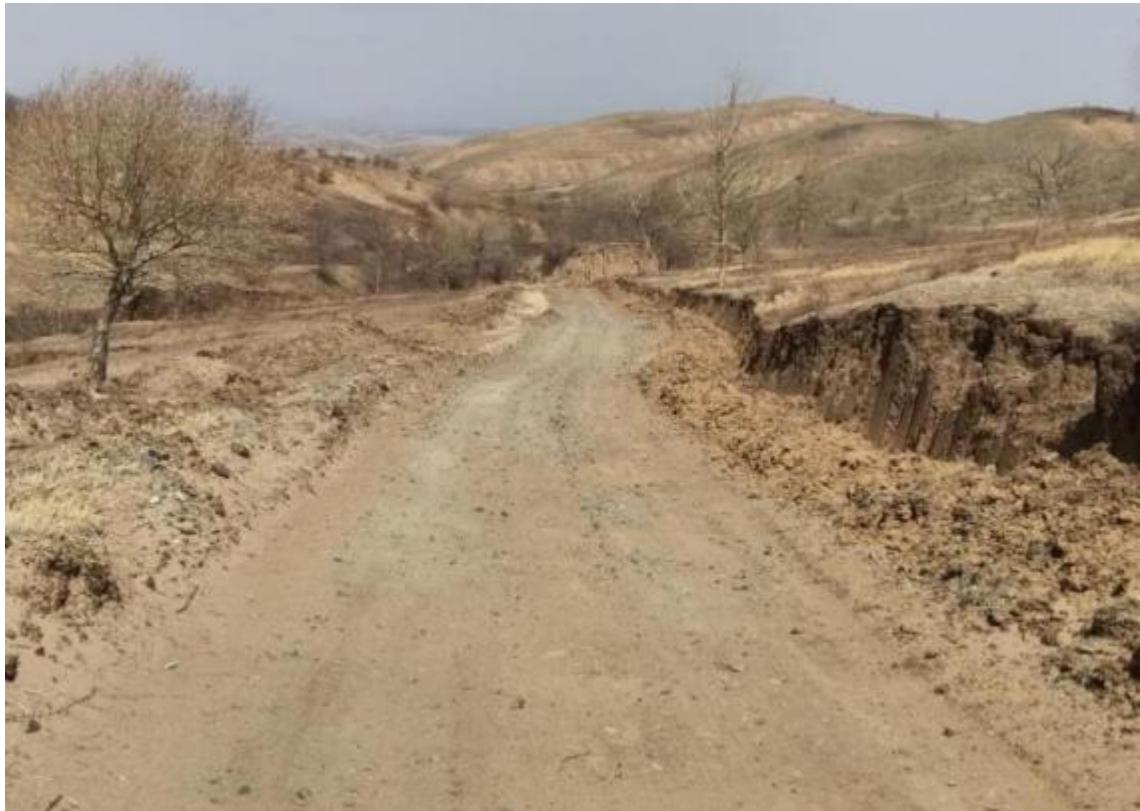
照片4-14 矿区道路

矿区道路长约 4442m，平均宽约 3m，分布较分散，占地总面积为 13326m²。矿区道路连接各功能单元。经现场调查，场地建设形成多处切坡和堆坡，切坡和堆坡总长度 1940m，高度 0.5-5.0m，坡角近 90°。部分矿区道路为通往探槽场地等废弃场地的废弃矿区道路，废弃道路 1535m，面积 4605m³。场地的建设破坏了原生的地形地貌景观和植被，对地形地貌景观产生影响。见照片4-14。
