林西华龙矿业有限公司碧流汰萤石矿
2026 年度矿山地质环境治理计划书

编制时间：2026 年 3 月

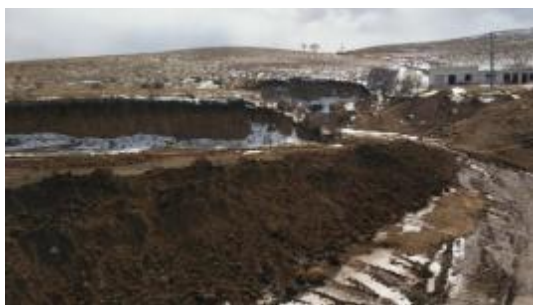
照片 1 PD1 及工业场地治理效果

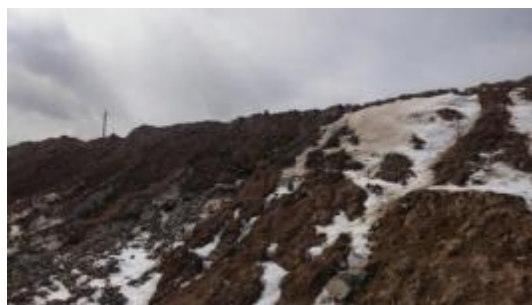
照片 2 (FS1) 废石堆治理效果

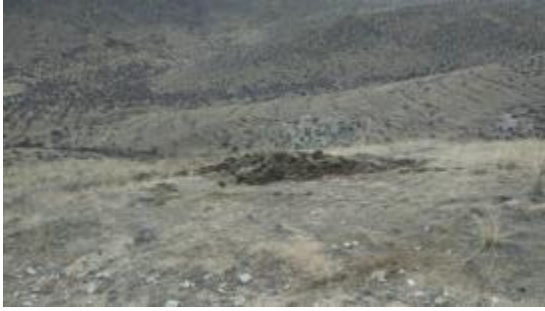
照片 3 2#风井治理效果

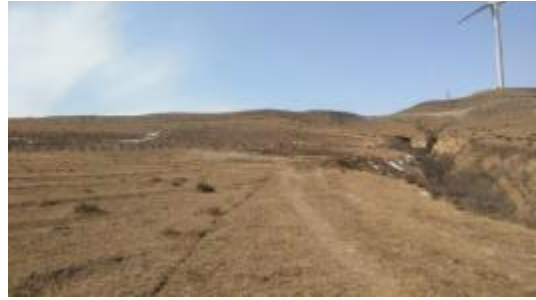
照片 4 表土堆治理效果

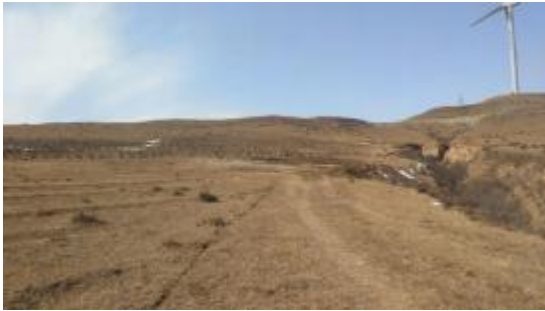
照片 5 **库治理效果

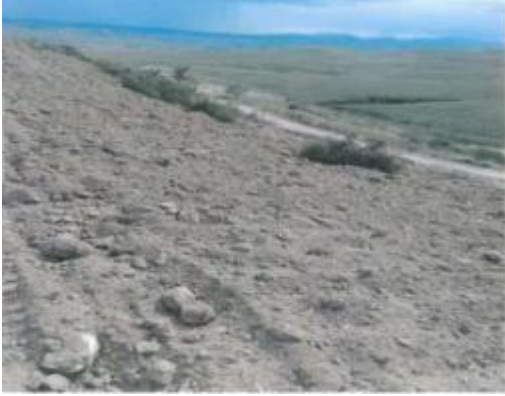
照片 13 TK2 治理效果

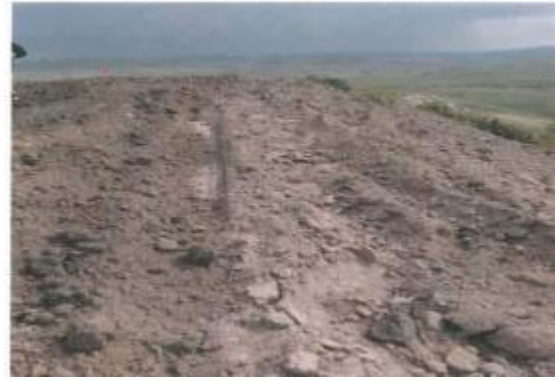
照片 14 TK4 治理效果

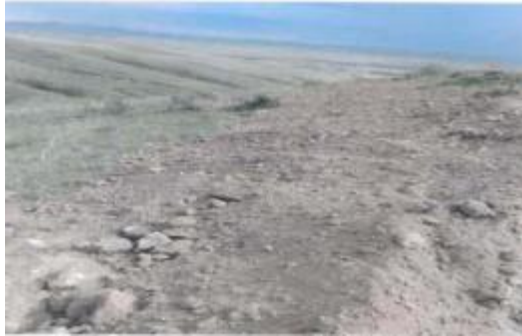
照片 15 TK3 治理效果

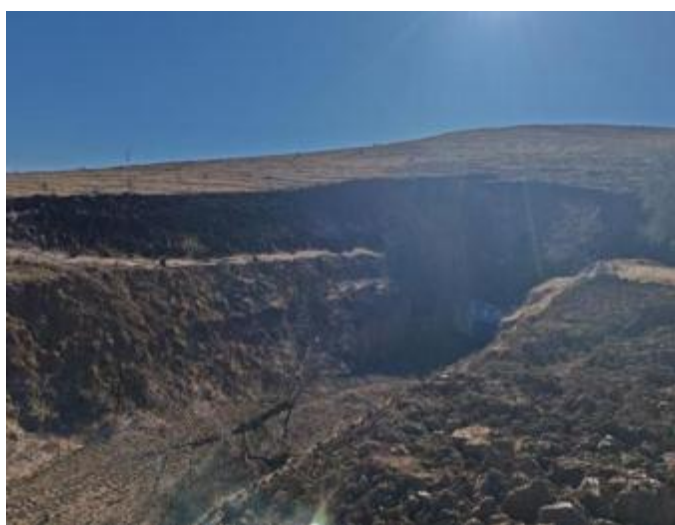
照片 1 PD1

平硐（PD1）位于矿区北部，目前仅存在硐口，场地已经治理，平硐规格：2.2

×2.4m；硐口的建设使周边形成了长约 145m，高 2-11m，坡度角 35°-70° 的土体边坡；经现场调查，未发生崩塌、滑坡等地质灾害，现状条件下地质灾害不发育。

平硐（PD1）的建设破坏了原生的地表形态和植被，与原有自然景观不协调（见照片 16）。

平硐（PD1）工业场地已经治理，平硐口已治理（见照片 1）。

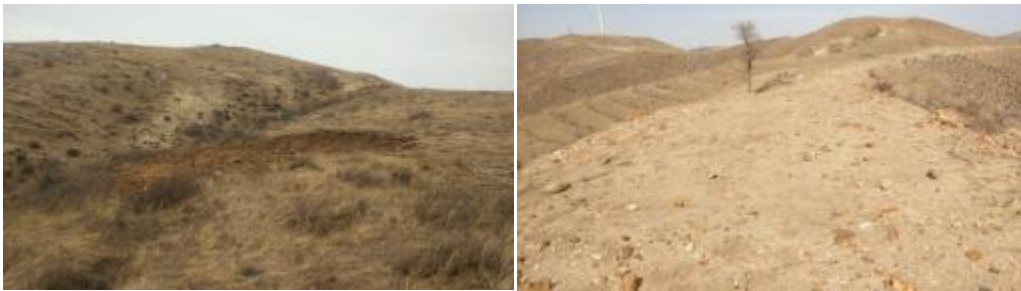
矿山对 1、2 号矿体进行了开采，1 号矿体 1073m 水平以上矿段已经采空，1022m 水平以上矿段部分采空。2 号矿体 1073m 水平以上矿段已经采空，1041m 水平部分矿段已采空，累计采出矿石量：232.372kt，形成采空区总面积为 2736m²，现状采空区地表及周边未发生地面塌陷和地表裂缝等，现状条件下采空区地质灾害不发育。

现状采空区地表及周边未发生地面塌陷和地表裂缝，未破坏原有地形地貌景观（见照片 16）。

照片 16 采空区地表现状

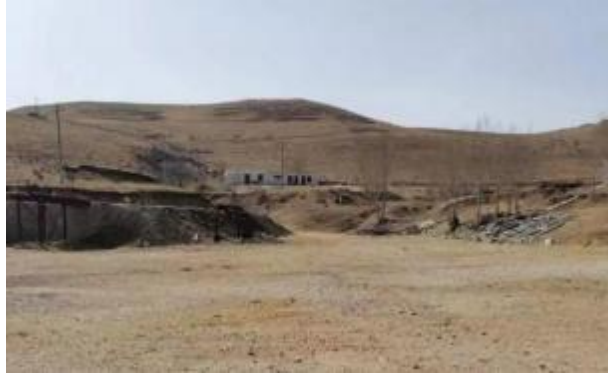
照片 17 办公生活区

办公生活区位于矿区北侧，占地面积 1602m²，包括办公室、值班室、库房、厕所等，建筑为砖混结构平房，房屋面积为 461m²，房屋高 3.0m，房屋的建设使周边产生高约 1m 左右的陡坡；现状条件下地质灾害不发育。

场地的建设破坏了原有的地表形态和植被，与原有的自然景观不协调（照片 17）。

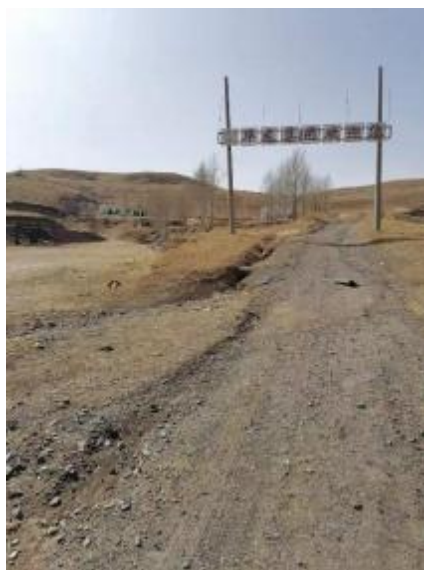
照片 18 矿区道路

矿区道路主要用于连接各功能单元，前期部分已治理，现存道路长约 1000m，宽约 3m，占地面积 3000m²，矿区道路局部存在边坡，边坡高度 0.5m 左右，坡度角 40°-70°，现状条件下地质灾害不发育。

场地的建设改变了矿区原有的地形地貌，与原有的自然景观不协调（见照片 18）。
