林西县蓝光石材有限责任公司和平北沟辉长岩石材
矿
2026 年度矿山地质环境治理计划

林西县蓝光石材有限责任公司

2026 年 3 月

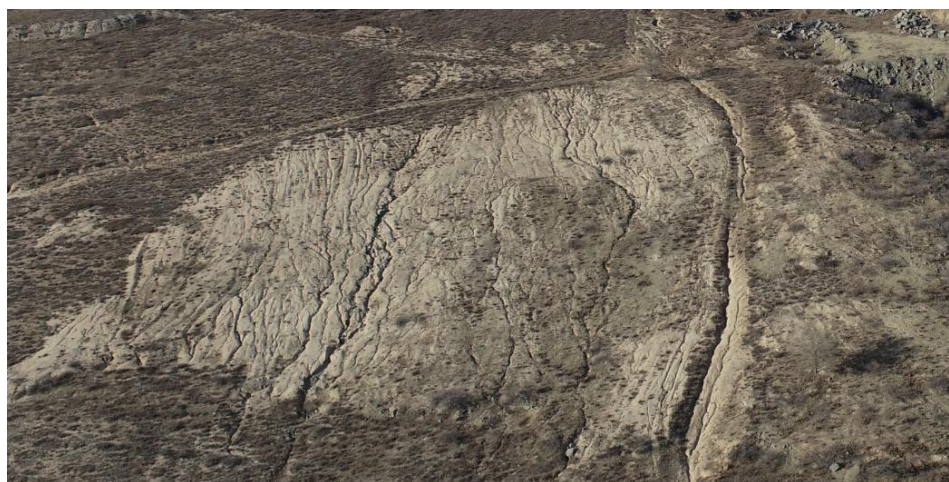
照片 2-1 一分期治理区 1#荒料区治理效果

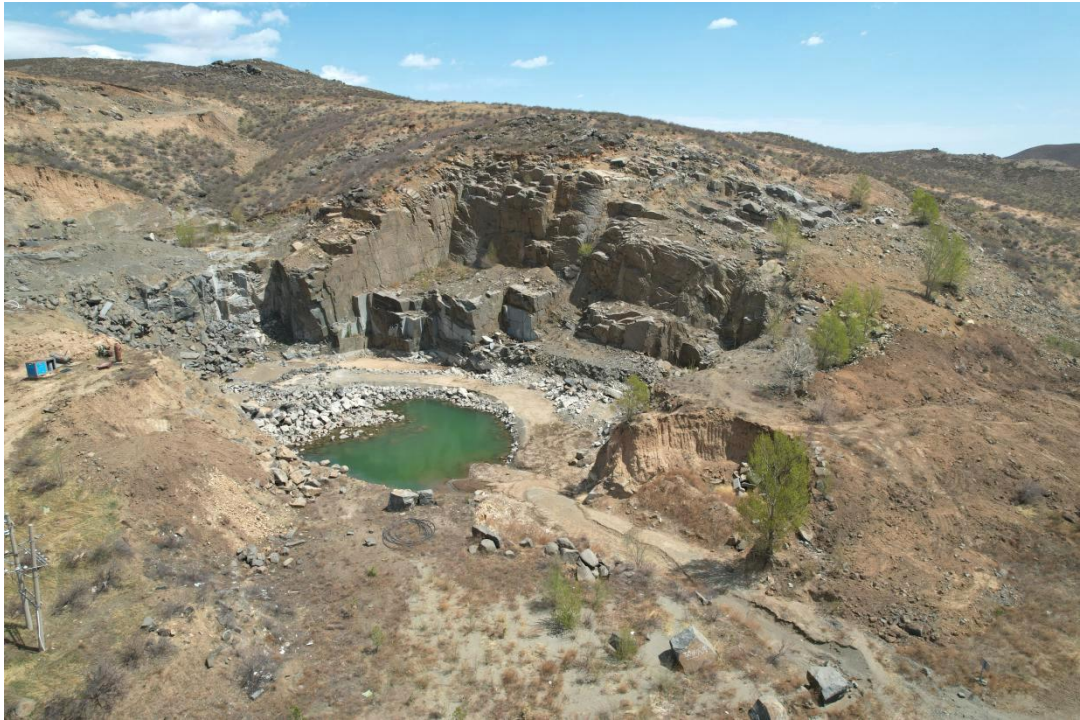
照片 4-1 1#露天采场

1#露天采场位于矿区东南部，占地面积为 19966m²，采场呈不规则状展布，采场长轴约 230m，宽轴约 150m，边坡高度 4-32m，采场最大边坡高度 32m，采场底部有季节性积水，1#露天采场挖方量 62311m³，台阶边坡角约为 45-80°，局部近直立，1#露天采场直接挖损破坏地表形态与植被，边坡高度较大且坡面不规整，破坏了地形地貌景观，对地形地貌景观的影响严重。

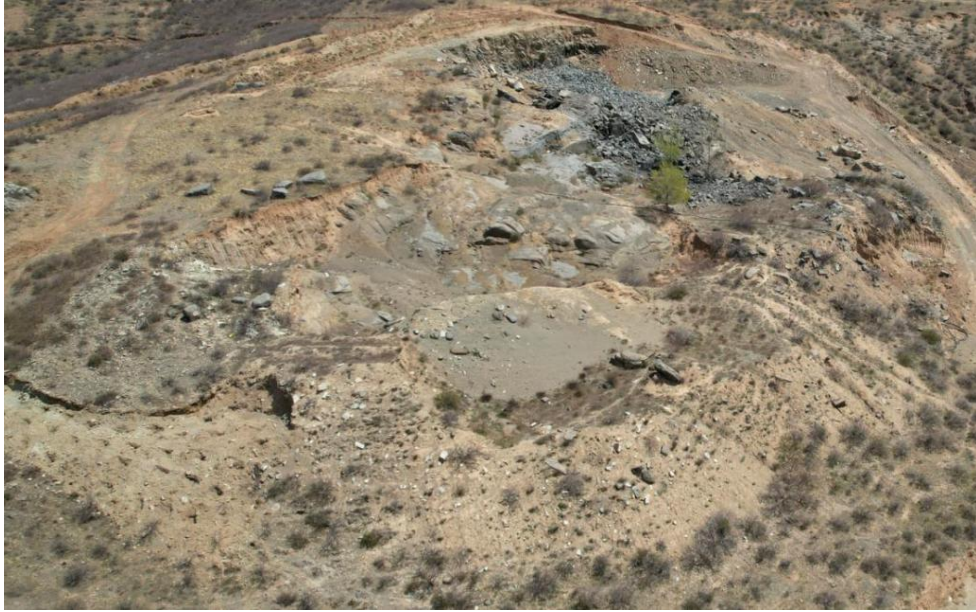
照片 4-2 2#露天采场

2#露天采场位于 1#露天采场北部，占地面积为 9603m²，采场呈不规则状展布，采场东西长约 120m，南北宽约 70m，边坡高度 4-6m，采场最大边坡高度 6m，边坡角约为 45-70°。2#露天采场直接挖损破坏地表形态与植被，坡面不规整，破坏了地形地貌景观，对地形地貌景观的影响较严重。

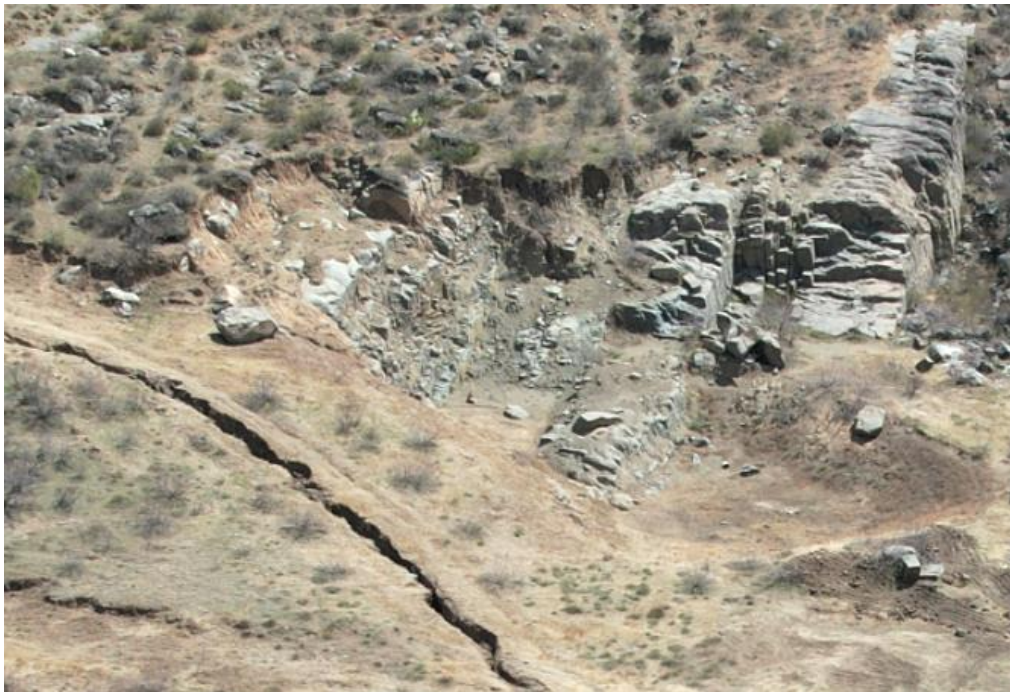
照片 4-3 3#露天采场

3#露天采场位于矿区中部，占地面积为 1056m²，采场近似长方形，采场长轴约 70m，短轴宽约 40m，边坡高度 2-4m，采场最大边坡高度 4m，3#露天采场挖方量 2049m³，台阶边坡角约为 45-70°。3#露天采场直接挖损破坏地表形态与植被，坡面不规整，破坏了地形地貌景观，对地形地貌景观的影响较严重。

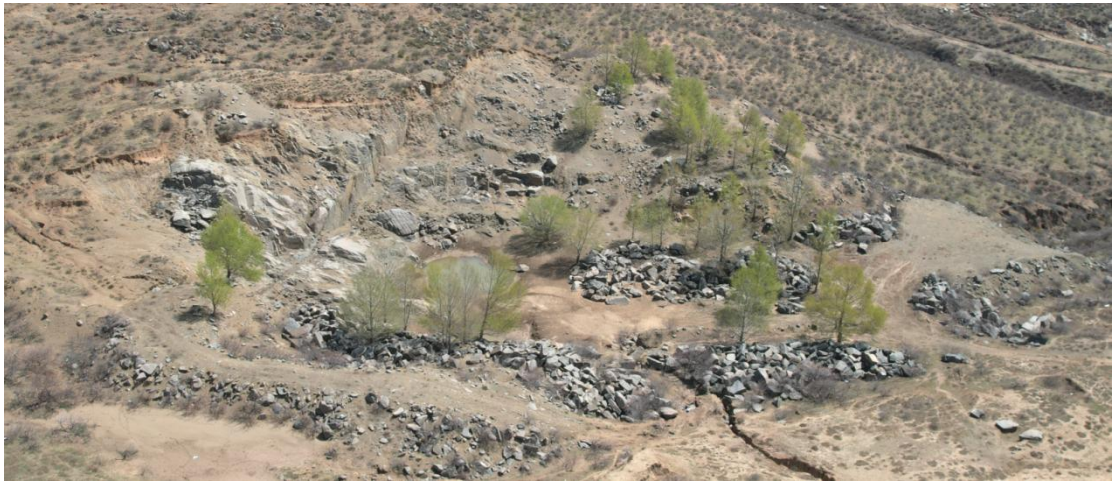
照片 4-4 4#露天采场

4#露天采场位于矿区西北部，占地面积为 13064m²，采场形状不规则形，采场长轴约 125m，宽轴约 100m，边坡高度 4-24m，采场最大边坡高度 24m，台阶边坡角约为 45-70°，挖方量 20120m³。采坑内堆积零散渣堆，堆积方量约 1655m³，4#露天采场直接挖损破坏地表形态与植被，坡面不规整，破坏了地形地貌景观，对地形地貌景观的影响严重。

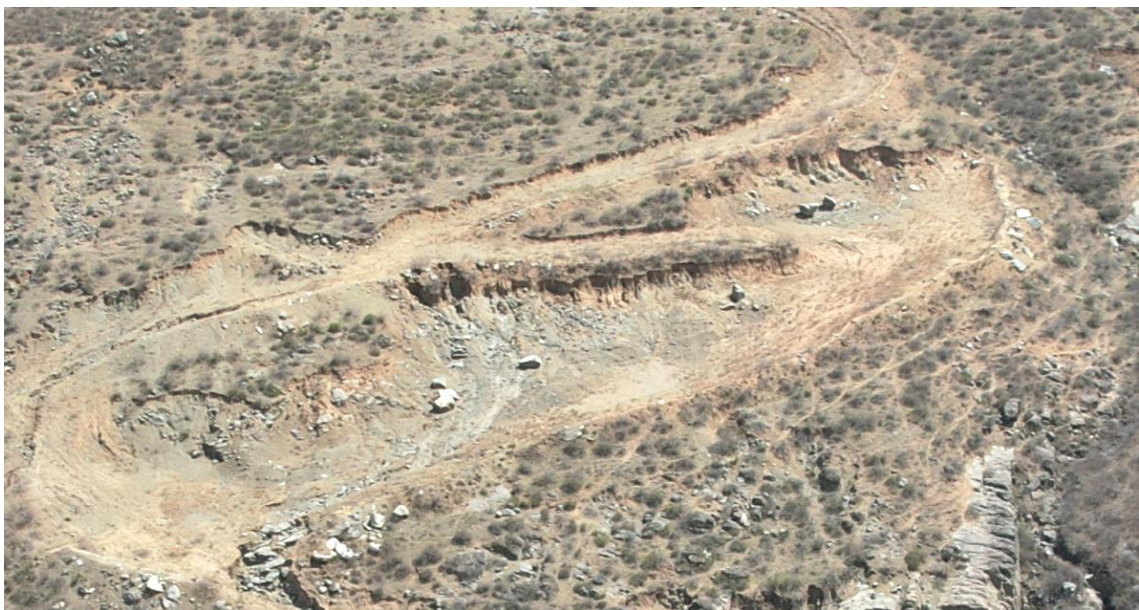
照片 4-5 剥离区

剥离区位于 3#露天采场北东侧，占地面积 4326m²，矿山前期对该场地进行表土剥离，剥离后北侧形成 4-8m 切坡，切坡长约 104m，边坡角 50°-70°，剥离区直接挖损破坏地表形态与植被，坡面较规整，破坏了地形地貌景观，对地形地貌景观的影响较严重。

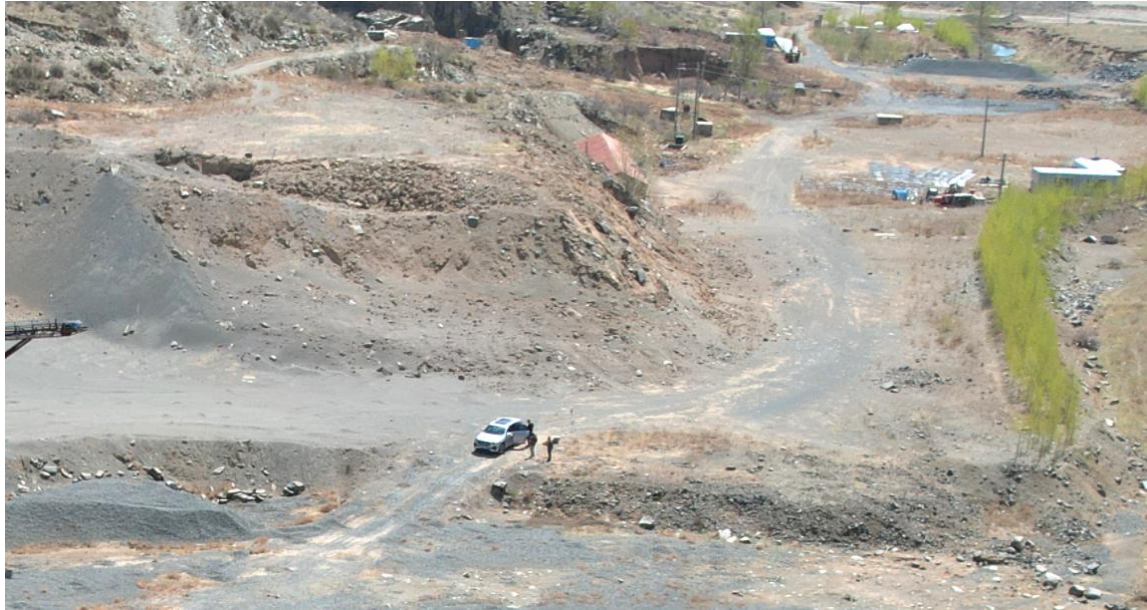
照片 4-6 废石堆 1

废石堆 1 位于矿区西南侧，占地面积 9138m²，主要堆放采出的废石及加工场地筛分出的碎石土。废石场顺坡堆放，堆积高度约 2-12m，边坡角 35°—45°，现状堆放废石量 24872m³，废石堆西侧已进行绿化（栽植杨树），碎石土的排放，形成了人工堆积地貌，直接破坏了原生的地形地貌景观和植被，现状评估对地形地貌景观的影响较严重。

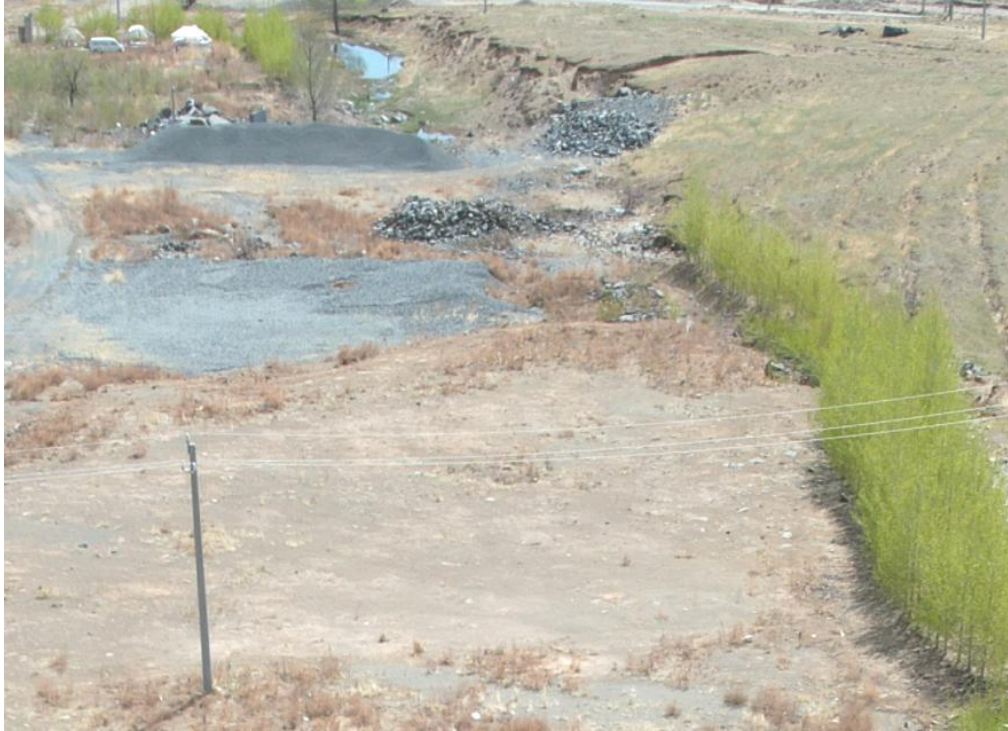
照片 4-7 废石堆 2

废石堆 2 位于矿区外西南侧，占地面积 8621m²，主要堆放采出的废石及加工场地筛分出的碎石土。废石大部分已进行清运，仅少量废石零散堆放，堆积高度约 1-2m，边坡角 35°—45°，现状堆放废石量 7568m³，废石堆西侧已进行绿化（栽植杨树），碎石土的排放，形成了人工堆积地貌，直接破坏了原生的地形地貌景观和植被，现状评估对地形地貌景观的影响较严重。

本年度对废石堆2内的废石清运至废石场（拟建），清运后对场地覆土及整平、恢复旱地。

对场地内堆存的废石进行清运，清运工程量为 7568m³。

对场地进行覆土，覆土面积为 8621m²，覆土厚度为 1m，覆土量 8621m³。

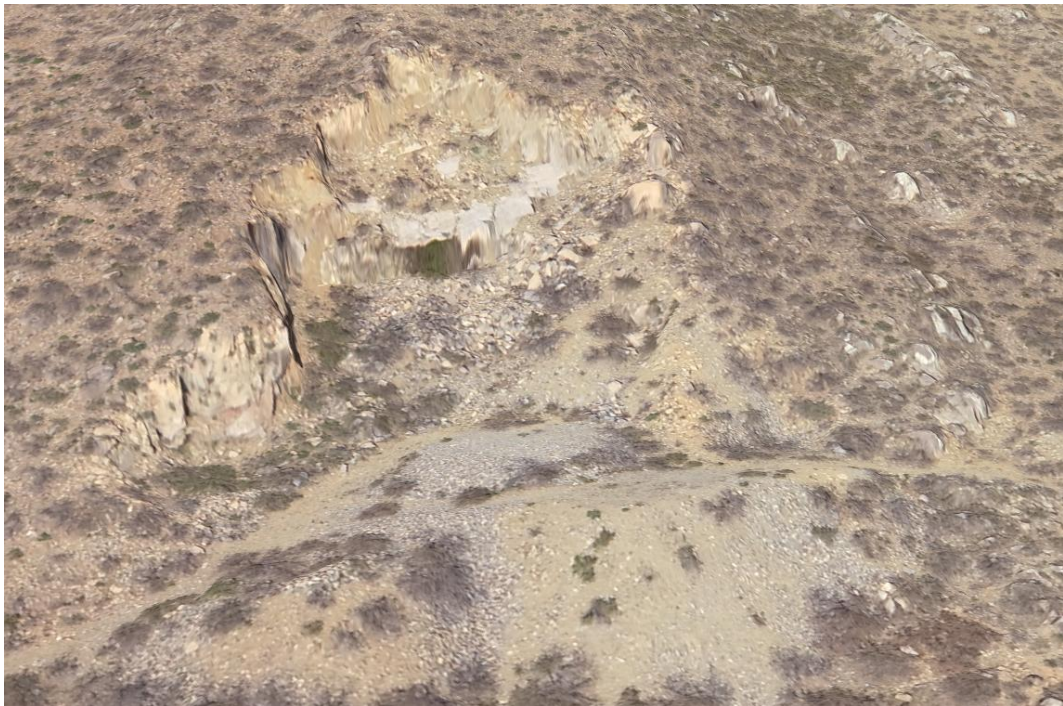
照片 4-8 探坑

探坑位于矿区东侧，占地面积 1524m²，探坑呈不规则形状展布，边坡高度 3~15m，最大边坡高度 15m，边坡坡度约 50-80°，局部近直立，采坑挖方量为 6033m³。探坑开挖的土石堆积在探坑周边。场地的开挖破坏了原有的地形地貌景观，对地形地貌景观的影响较严重。

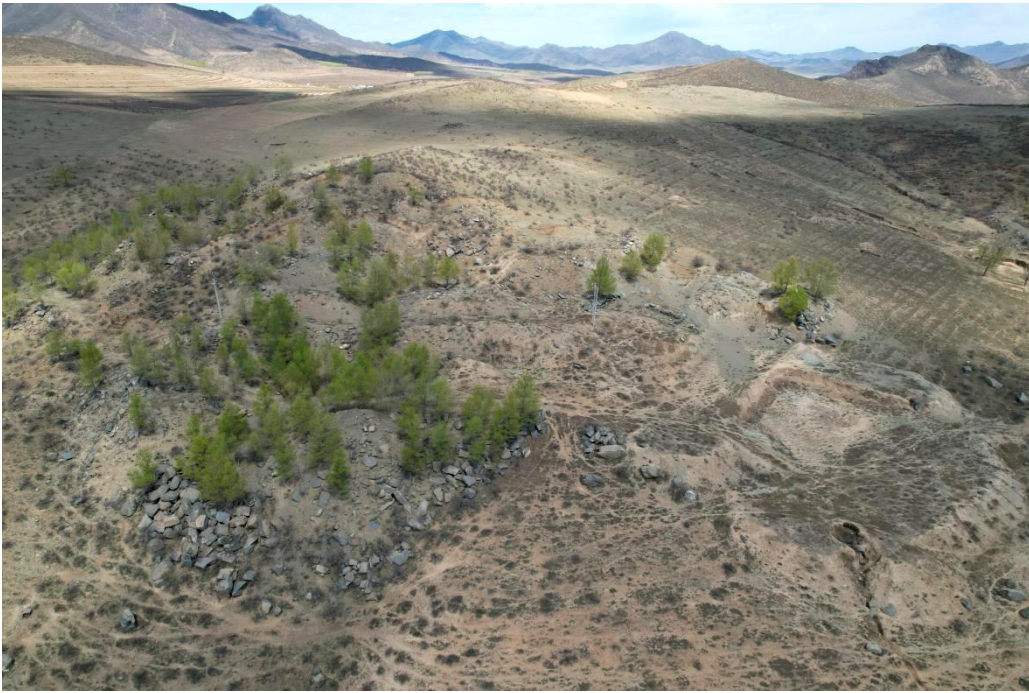
照片 4-9 民采坑

民采坑矿区西北侧 130m，早期民采形成，占地总面积 20411m²，采坑内零散的分布有大小渣堆，采坑挖深 4-14m，民采坑总挖方量 25196m³，零散渣堆总堆方量 8400m³，废石零散堆放于采坑边，现状已自然恢复部分植被，主要由野生杨树及杂草组成，场地的开挖破坏了原有的地形地貌景观，对地形地貌景观的影响较严重。

民采坑完全位于《开发利用方案》规划的表土存放场（拟建）范围内，随着后续露天采场剥离作业的持续推进，民采坑将全部堆放表土。为了避免资源浪费，本方案仅对民采坑设计回填工程，不进行其他复垦工作。

本年度利用周边废石及其废石场废石对民采坑进行回填，回填工程量为 25196m³。

回填后对场地进行石方整平，整平面积 20411m²。

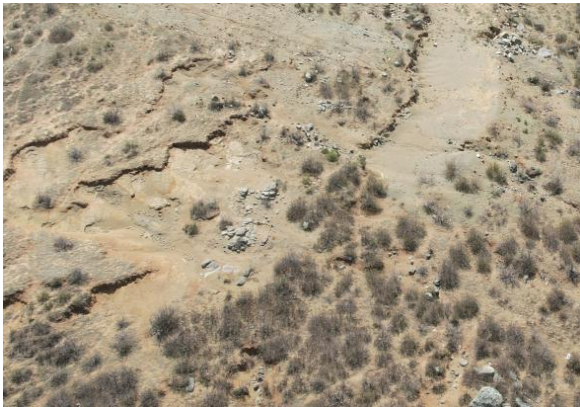
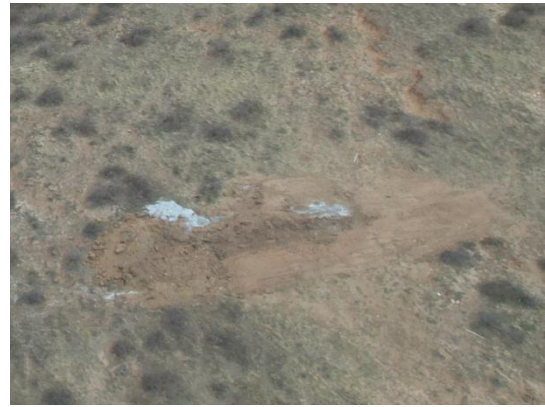
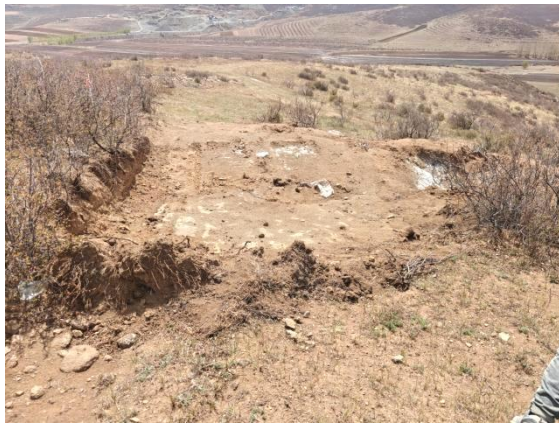
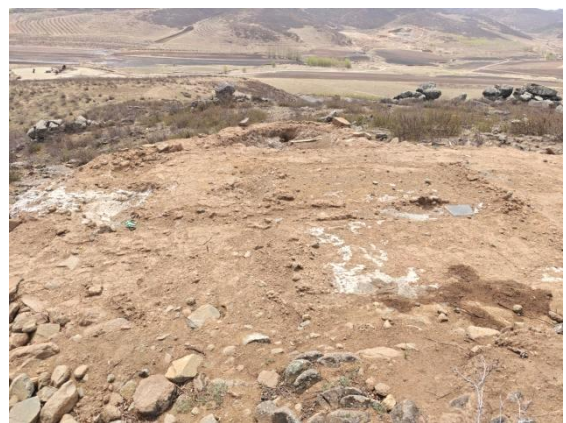
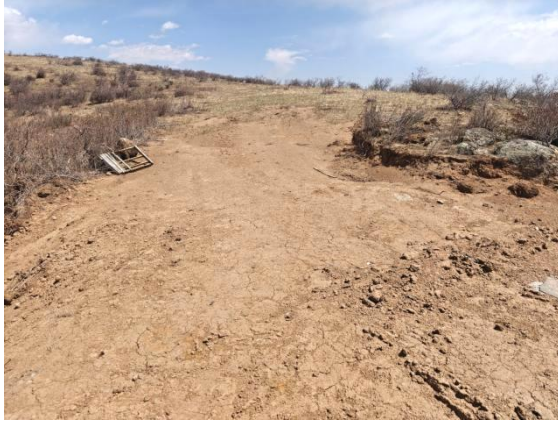
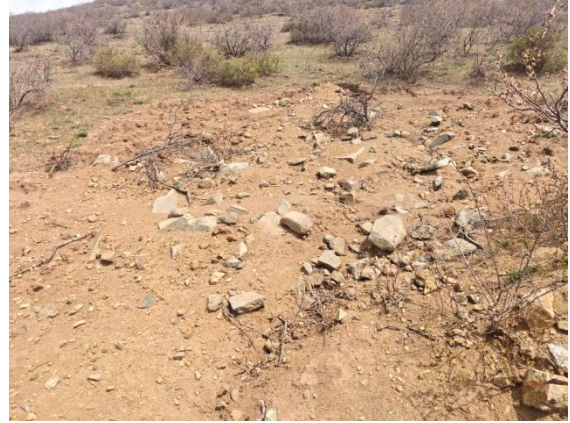
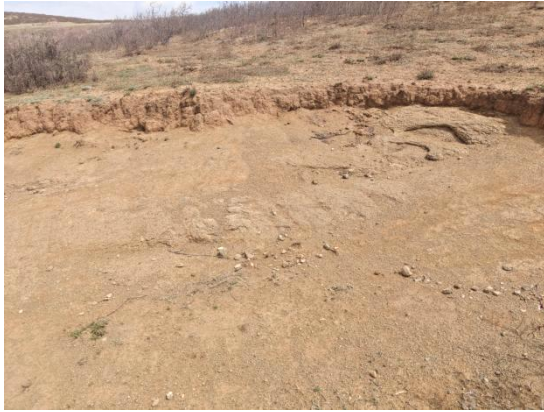
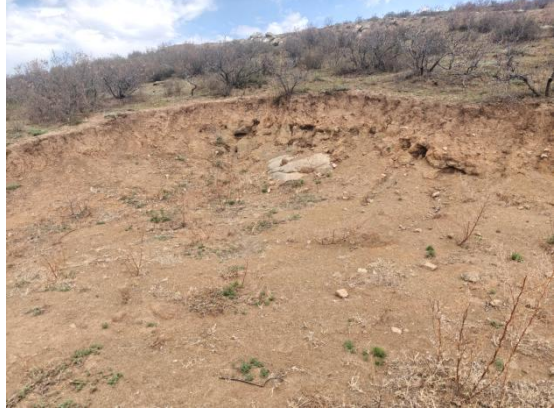
钻机平台分布于矿区内，为前期矿山探矿产生，探矿结束后，为实施绿色勘探进行了环境修复治理工作，根据现场调查大部分场地已经基本恢复原貌，仅 8 处钻机平台地形地貌协调性较差，达不到恢复原始生态标准，总占地面积 1373m²。钻机平台切坡长约 120m，高度 0.3~0.5m，坡度 45~60°，场地的建设挖损地表，直接破坏了地表原有形态与植被，对矿区地形地貌景观破坏程度为较轻。

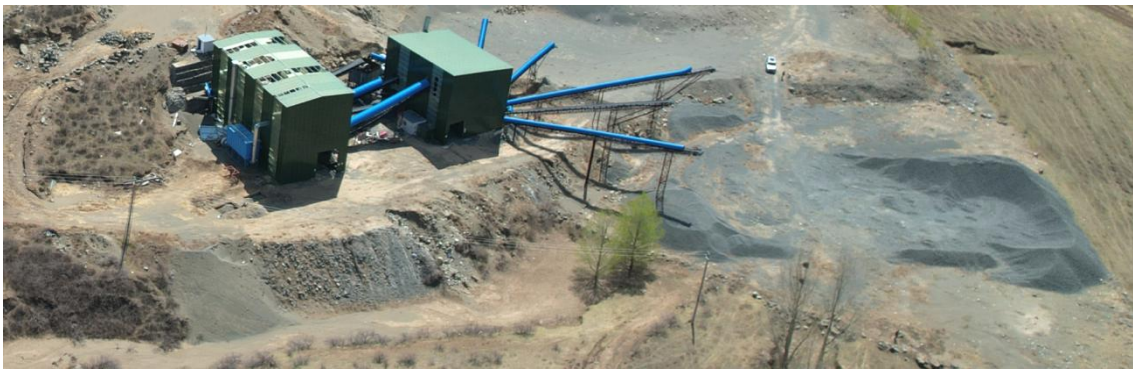
照片 4-18 工业场地

工业场地位于 2#露天采场西侧 100m, 长约 135m, 宽约 130m, 占地面积 13799m², 场地内建有钢结构石材加工设备, 设备高度 5m, 设备占地面积 2479m², 碎石加工场地西侧有高 2-4 的堆坡, 堆坡长度为 120m, 坡度 40-50°, 堆积方量 8444m³。碎石加工场地东侧有长 130m, 高度 2-5m 的切坡, 切坡坡度 50-60°。场地内有骨料堆积, 堆积高度 1~5m, 堆积坡度 35°, 堆积方量 9749m³; 该场地的建设破坏地表植被, 影响改变了原生地形地貌景观, 对地形地貌景观的影响较严重。

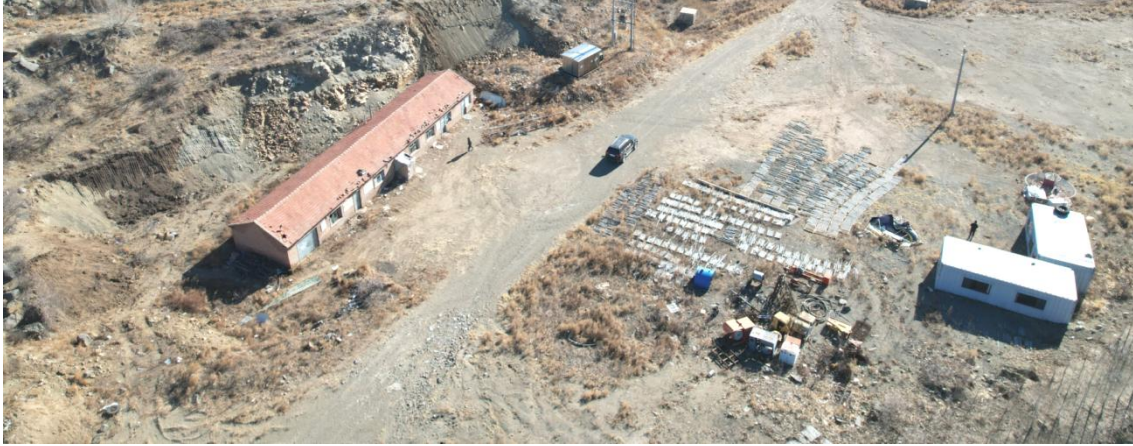
照片 4-19 办公生活区

办公生活区位于矿区西南侧，占地面积为 4312m²，建有一层砖结构房屋，建筑面积 205m²，建筑高度 3m，办公生活区北侧有长 50m 的切坡，切坡高 2-7m，坡度 40-60°。矿区南侧有长 58m 堆坡，堆坡高约 0.5-1m，坡度 35-45°，该场地的建设破坏地表植被，影响改变了原生地形地貌景观，对地形地貌景观的影响较严重。

本年度对建筑物后缘切坡进行垫坡整形；整形后对后缘切坡场地进行覆土及整平，然后撒播种草。

近期对办公生活区房屋后缘的切坡进行垫坡整形，计算公式为 $Q_x=L \times v$ ，式中： Q_x 为垫坡整形方量(m³)； L 为垫坡整形总边坡长度； v 为单位坡长垫坡整形方量(根据 mapgis 软件计算，取平均值 9m³/m)。边坡长度为 35m，则垫坡整形工程量为 315m³。

近期对办公生活区后缘切坡场地进行覆土，覆土面积为 612m²，覆土厚度为 0.5m，覆土量 306m³。

近期对场地后缘切坡进行撒播种草，选择羊草+披碱草播种，采用人力补种的方法，在雨季来临后到入秋前，补种草籽，根据草场实际生长情况，撒播量可适当调整。播种草籽方法采用撒播，草籽撒播密度为 30kg/hm²。撒播面积 712m²。

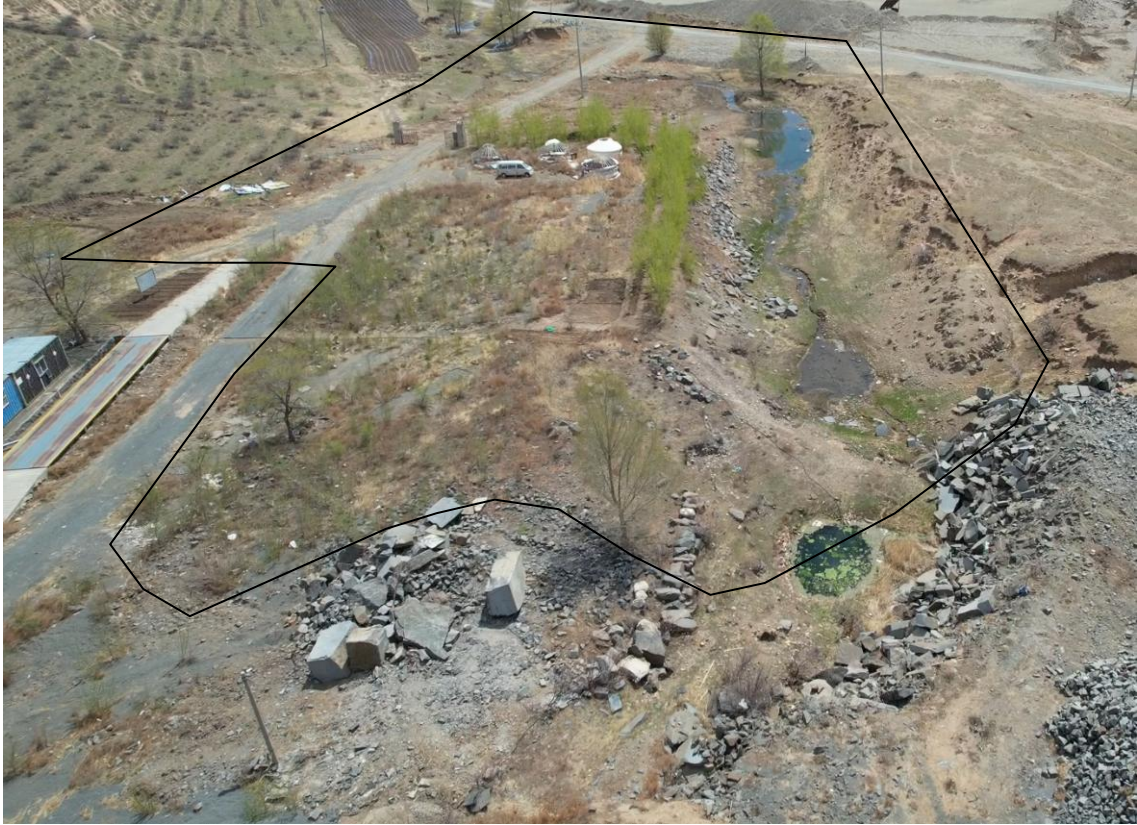
照片 4-20 杂物堆放场

杂物堆放场位于矿区最南侧，占地约 13161m²。场地内含有蒙古包 3 个，建筑面积 42m²，高度 2m，场地的建设平坦无切坡，场地西靠近河谷一侧存在河水冲积形成的基岩裸露面。场地西侧为自然降雨形成的季节性河沟，河沟宽 6-8m，深 1-2m，雨季有山坡汇水从此处流过。场地的建设破坏了原始地形地貌景观及植被，对地形地貌景观的影响较轻。

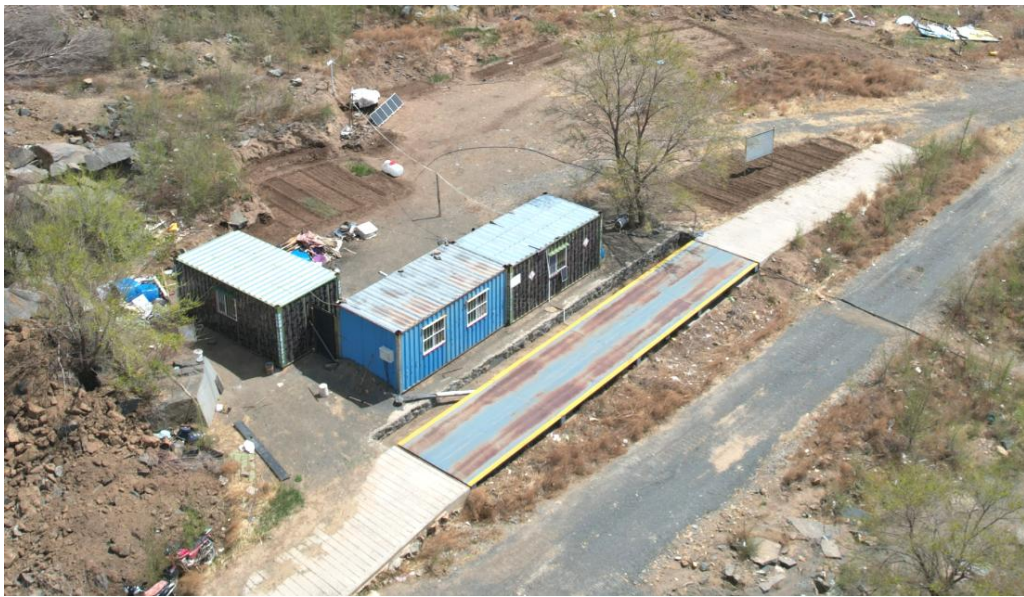
照片 4-21 值班室

值班室位于矿区南侧，占地约 550m²，场地内含值班室等，建筑物为钢结构房屋，建筑面积 52m²，高度 3m，场地的建设平坦无切坡。场地的建设破坏了原始地形地貌景观及植被，对地形地貌景观的影响较轻，地形地貌景观评分见表 4-26。

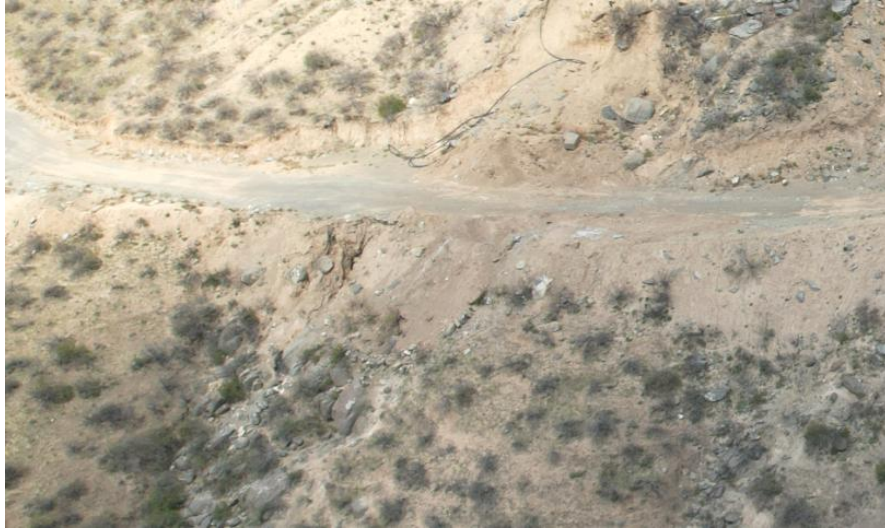
照片 4-22 矿区道路

矿区道路连接矿区内各工程单元，工程单元外长约 3932m，宽约 4m，占地面积为 15728m²；部分矿区道路依山而建，存在切坡及堆坡，切坡总长度 1655m，切坡高度 1~1.5m，坡度 40~55°，堆坡长约 1700m，高约 0.5-2m；矿区道路对地形地貌影响主要表现压占土地、破坏了植被，场地的建设对原始地貌景观的连续性、完整性造成破坏，对地形地貌景观的影响程度较严重。
