林西县兴隆砖厂粘土矿  
2026 年度矿山地质环境治理计划书

林西县佳鹏建筑材料有限公司

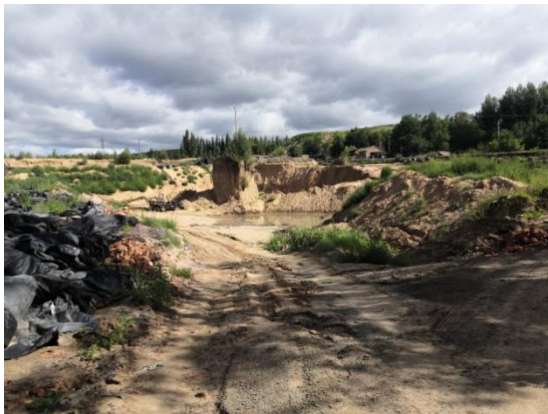
照片 1 露天采场

露天采场位于矿区内北部，矿山开采所形成，面积为 3977m<sup>2</sup>，总体呈椭圆形，长约为 90m，宽约为 50m，边坡位于采场东北侧，边坡高度 2-7m，坡度 75°-85°，边坡长 150m，采场的形成破坏了原有地形地貌景观，形成人工挖掘地貌，对地形地貌景观的影响较严重，见照片 1、照片 2。

露天采场面积 3977m<sup>2</sup>，挖损土地类型为采矿用地。

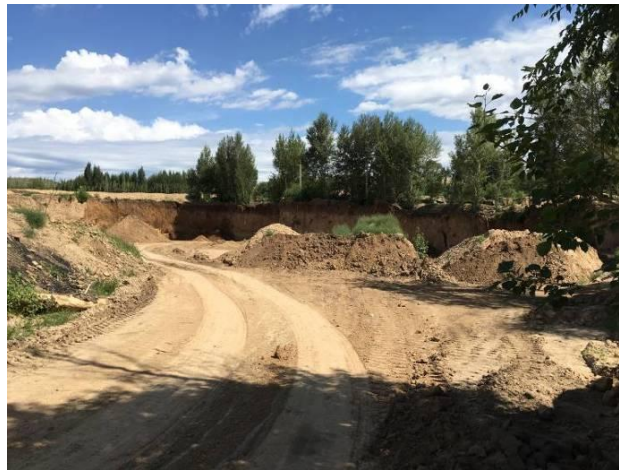
原露天采场位于矿区外西部，为前期原矿山开采所形成，面积为 2600m<sup>2</sup>，总体呈椭圆形，长约为 65m，宽约为 40m，边坡位于采场西北侧，边坡高度 2-7m，坡度 65°-85°，边坡长 120m，采场的形成破坏了原有地形地貌景观，形成人工挖掘地貌，对地形地貌景观的影响较严重，见照片 3。

露天采场面积 2600m<sup>2</sup>，挖损土地类型为采矿用地。

照片 3 原露天采场北侧

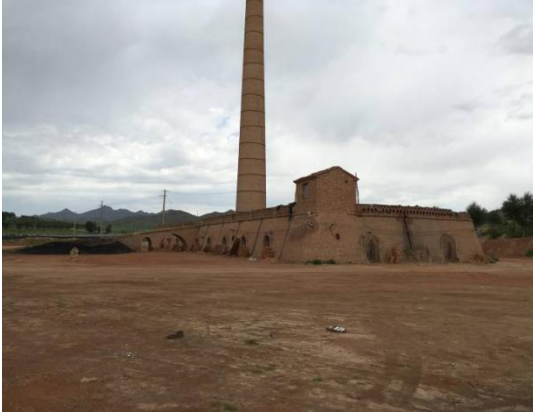
工业场地位于原露天采场外围，占地面积为 35800m<sup>2</sup>，场地内包括砖窑、砖坯加工场地、堆料场、成品砖堆放场、砖坯晾晒场等，场地的建设破坏了原有地形地貌景观，造成人工地貌，对地形地貌景观的影响较严重，见照片 4、照片 5。

工业场地面积 35800m<sup>2</sup>，占用土地类型为采矿用地、其他草地。

照片 4 工业场地内的砖窑

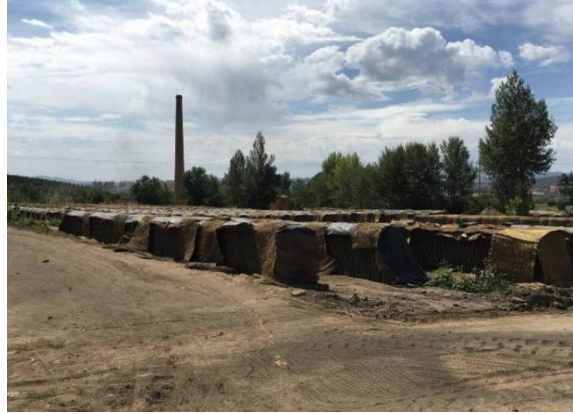
照片 5 工业场地内的砖坯晾晒场

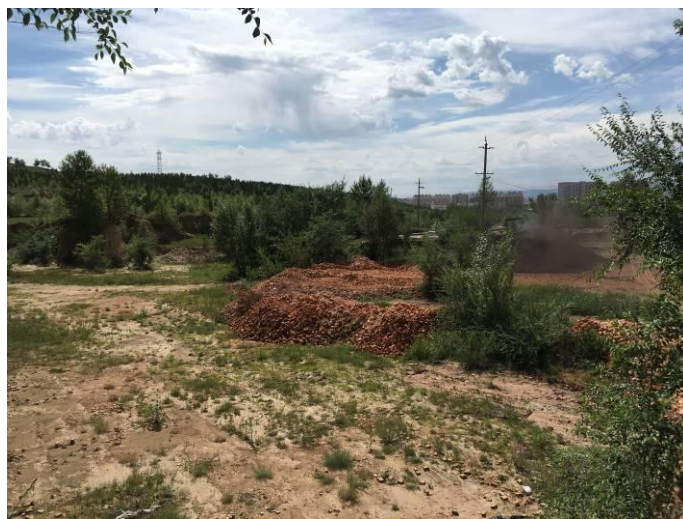
废渣堆位于矿区南侧，紧邻办公生活区，占地面积为 140m<sup>2</sup>，主要为废砖头，堆高 1.0-2.0m，废渣量为 185.10m<sup>3</sup>（照片 6），废渣堆破坏了原生地形地貌景观整体的和谐度，对地形地貌景观影响程度较轻。

照片 6 废渣堆 2

废渣堆面积 140m<sup>2</sup>，占用土地类型为采矿用地。

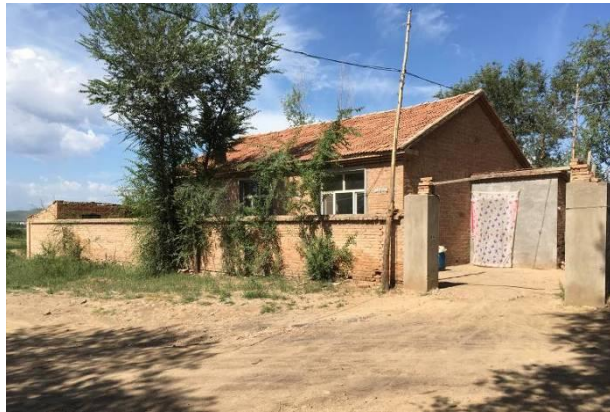
办公生活区位于矿区外西侧，紧邻工业场地，为砖瓦结构的平房建筑，占地面积为 430m<sup>2</sup>，办公生活区破坏了原生地形地貌景观整体的和谐度，对地形地貌景观影响程度较轻（见照片 7）。

照片 7 办公生活区

办公生活区占地面积为 430m<sup>2</sup>，压占土地类型为采矿用地。

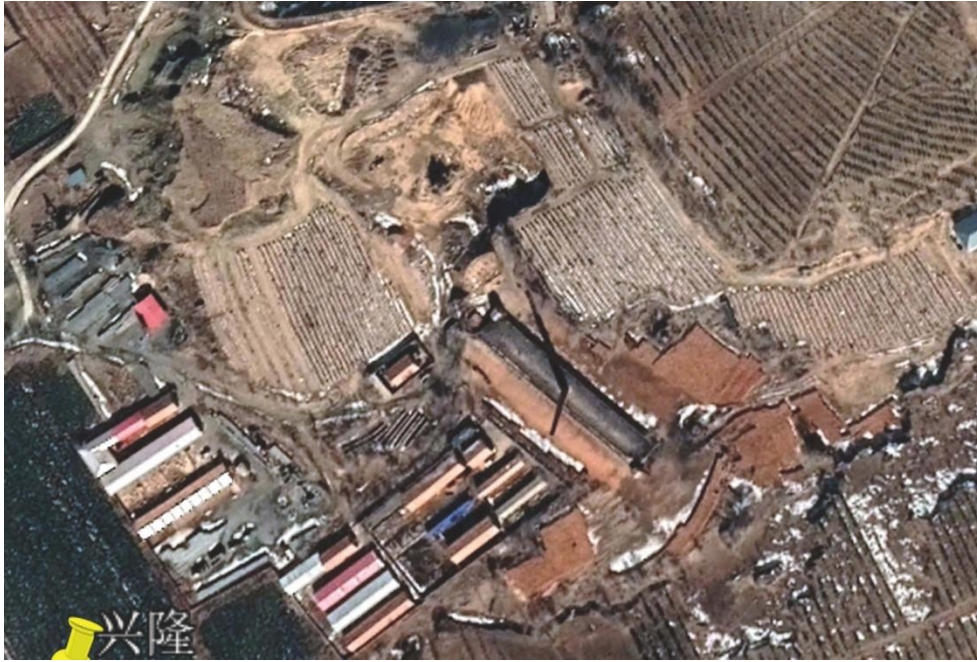
图1 矿山航卫片图

单元名称	面积 (m <sup>2</sup> )	现状主要矿山地质环境问题			
		地质灾害	含水层	地形地貌景观影响	土地资源影响
露天采场	3977	不发育	无影响	边坡高度 2-7m，坡度 75°-85°	破坏采矿用地
原露天采场	2600	不发育	无影响	边坡高 2-7m，对地形地貌景观有影响。	破坏采矿用地
工业场地	35800	不发育	无影响	场地有砖窑	占用采矿用地、其他草地
废渣堆	140	不发育	无影响	对地形地貌景观有一定影响。	占用采矿用地
办公生活区	430	不发育	无影响	对地形地貌景观有一定影响。	占用采矿用地
合计面积 42947m <sup>2</sup>
