林西县通和矿业有限责任公司铜矿  
2026 年度矿山地质环境治理计划书

林西县通和矿业有限责任公司

提交日期：2026 年 3 月 12 日

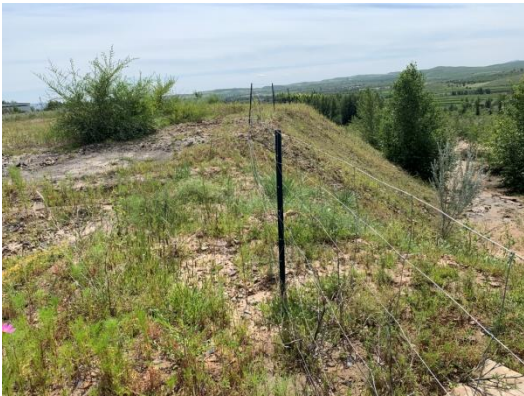
照片 1 尾矿库南部尾矿坝平台

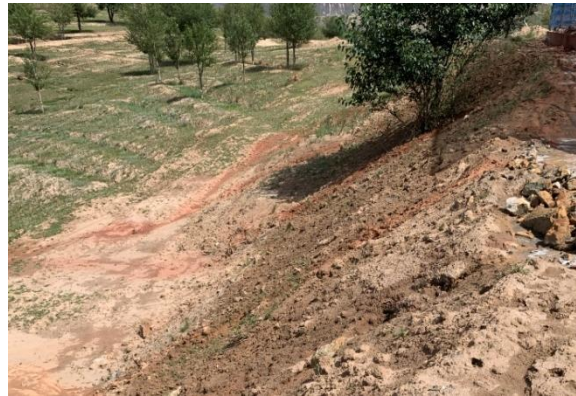
照片 2 采选工业区西北部

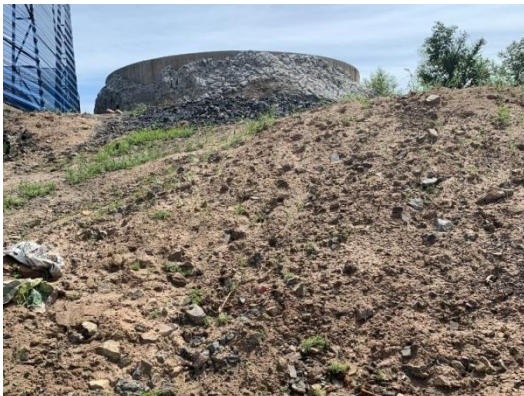
照片 3 高位水池

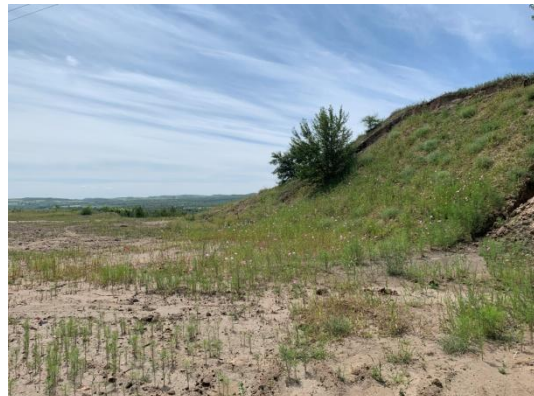
照片 4 废弃采场

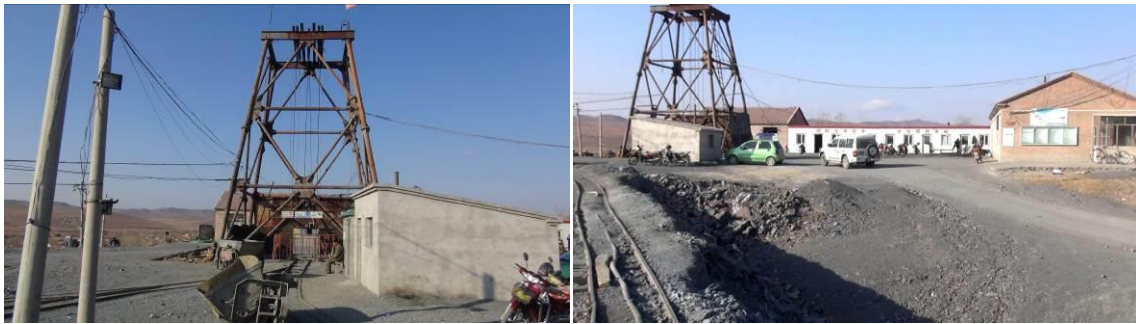
图 5 SJ2 竖井工业场地

位于矿区西侧（见照片 5），占地面积 1864m<sup>2</sup>，场地连接南侧 SJ2 废石场，内设有 SJ2 竖井、卷帘房、休息室、值班室、动力间、机修间等。

根据现场调查，SJ2 竖井工业场地周围地势平缓，现状地质灾害不发育。

矿区内主要含水层为基岩裂隙水，含水层厚 11m，基岩裂隙水含水层底板标高约 711m，水位埋深 60-70m，目前开采 4 号矿体五中段（540m）以上矿体，垂深 252m，净断面规格 2.4m×2.8m。竖井开拓及矿山采矿活动揭露了地下含水层。

场地内设有 SJ2 竖井、卷帘房、休息室、值班室、动力间、机修间等。矿山在建设工业场地时，清除了原有植被，对场地进行了平整，场地内的井架、建筑及堆放的杂物破坏了原有的地形地貌景观，与周围景观不相协调。

SJ2 竖井工业场地面积 1864m<sup>2</sup>，损毁土地类型有天然牧草地、其它草地，其中：破坏天然牧草地面积为 416m<sup>2</sup>，破坏其它草地面积为 1448 m<sup>2</sup>。

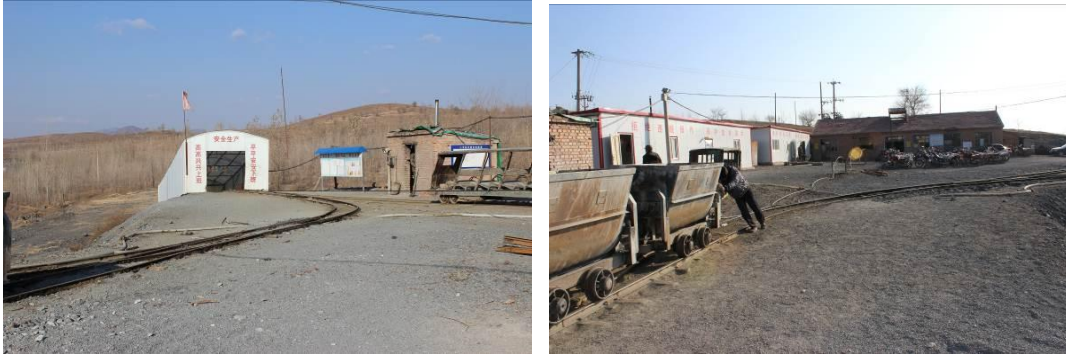
照片 6 XJ2 工业场地

位于矿区中部（见照片 6），占地面积 1680m<sup>2</sup>，内设置有 XJ2 斜井、卷帘房、休息室、值班室、动力间、机修间等。

根据现场调查，XJ2 工业场地周围地势平缓，现状地质灾害不发育。

矿区内主要含水层为基岩裂隙水，含水层厚 11m，基岩裂隙水含水层底板标高约 711m，水位埋深 60-70m，斜井（XJ2）目前开采 3、4、6 号矿体七中段（480m）以上矿体，斜长 120m，净断面规格 2.4m×2.8m。竖井开拓及矿山采矿活动揭露了地下含水层。

内设置有 XJ2 斜井、卷帘房、休息室、值班室、动力间、机修间等，矿山在建设工业场地时，清除了原有植被，对场地进行了平整，场地开挖、建筑及堆放的杂物破坏了原有的地形地貌景观，与周围景观不相协调。

XJ2 工业场地面积 1680m<sup>2</sup>，损毁土地类型全部为采矿用地。

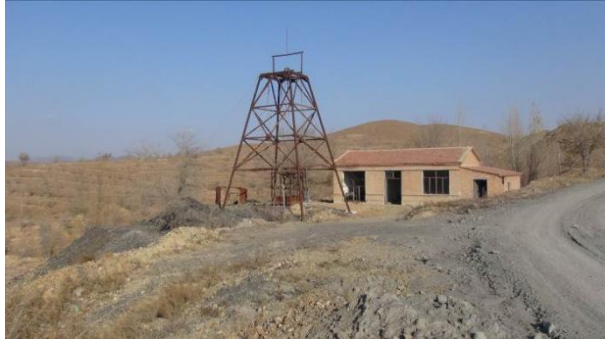
照片 7 SJ3 工业场地

位于矿区中部（见照片 7），占地面积 387m<sup>2</sup>，内设置有 SJ3 竖井、休息室、值班室。

根据现场调查，SJ3 工业场地周围地势平缓，现状地质灾害不发育。

矿区内主要含水层为基岩裂隙水，含水层厚 11m，基岩裂隙水含水层底板标高约 711m，水位埋深 60-70m，竖井（SJ3）目前回采 5 号矿体五中段（540m）以上矿体，垂深 327m，净断面规格 2.4m×2.8m。竖井开拓及矿山采矿活动揭露了地下含水层。

内设置有 SJ3 竖井、休息室、值班室。矿山在建设工业场地时，清除了原有植被，竖井的开拓对场地进行了平整、开挖，地面建筑及堆放的杂物破坏了原有的地形地貌景观，与周围景观不相协调。

SJ3 工业场地面积 387m<sup>2</sup>，损毁土地类型全部为采矿用地。

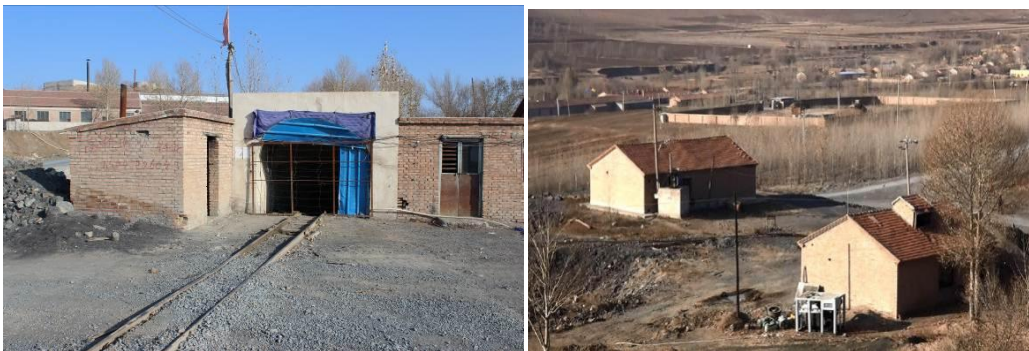
照片 8 XJ6 工业场地

位于矿区南部（见照片 8），占地面积 782m<sup>2</sup>，内设置有 SJ6 斜井、卷帘房、值班室。

根据现场调查，XJ6 工业场地周围地势平缓，现状地质灾害不发育。

矿区内主要含水层为基岩裂隙水，含水层厚 11m，基岩裂隙水含水层底板标高约 711m，水位埋深 60-70m，现状主要用于通风，斜长 140m，净断面规格 2.4m×2.8m。竖井开拓及矿山采矿活动揭露了地下含水层。

内设置有 XJ6 斜井、卷帘房、值班室。矿山在建设工业场地时，清除了原有植被，对场地进行了平整，场地开挖、建筑及堆放的杂物破坏了原有的地形地貌景观，与周围景观不相协调。

XJ6 工业场地面积 782m<sup>2</sup>，损毁土地类型全部为其它林地。

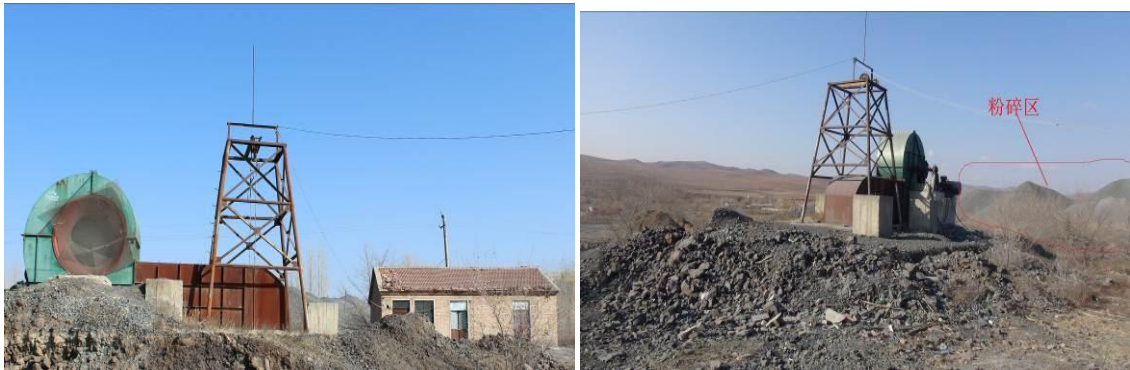
照片 9 FJ 工业场地

位于矿区西南部（见照片 9），占地面积为 113m<sup>2</sup>，风井、值班室等建筑工程直接建于废石上，场地内堆放废石量约 36m<sup>3</sup>。

根据现场调查，FJ 工业场地周围地势平缓，现状地质灾害不发育。

矿区内主要含水层为基岩裂隙水，含水层厚 11m，基岩裂隙水含水层底板标高约 711m，水位埋深 60-70m，井深 335m，净断面规格 2.4m×3.0m。竖井开拓揭露了地下含水层。

场地内风井、值班室等建筑工程直接建于废石上，场地内堆放废石量约 36m<sup>3</sup>。风井修建、场地平整及废石的排放掩盖了原有植被，在井口附近形成了人工排弃地貌，对排放区的自然景观遭到完全破坏，造成地面起伏不平，破坏了原有的地形地貌景观，与周围景观不相协调。

FJ 工业场地面积 113m<sup>2</sup>，损毁土地类型有旱地、其它草地，其中：旱地面积 60m<sup>2</sup>，其它草地面积 53m<sup>2</sup>。

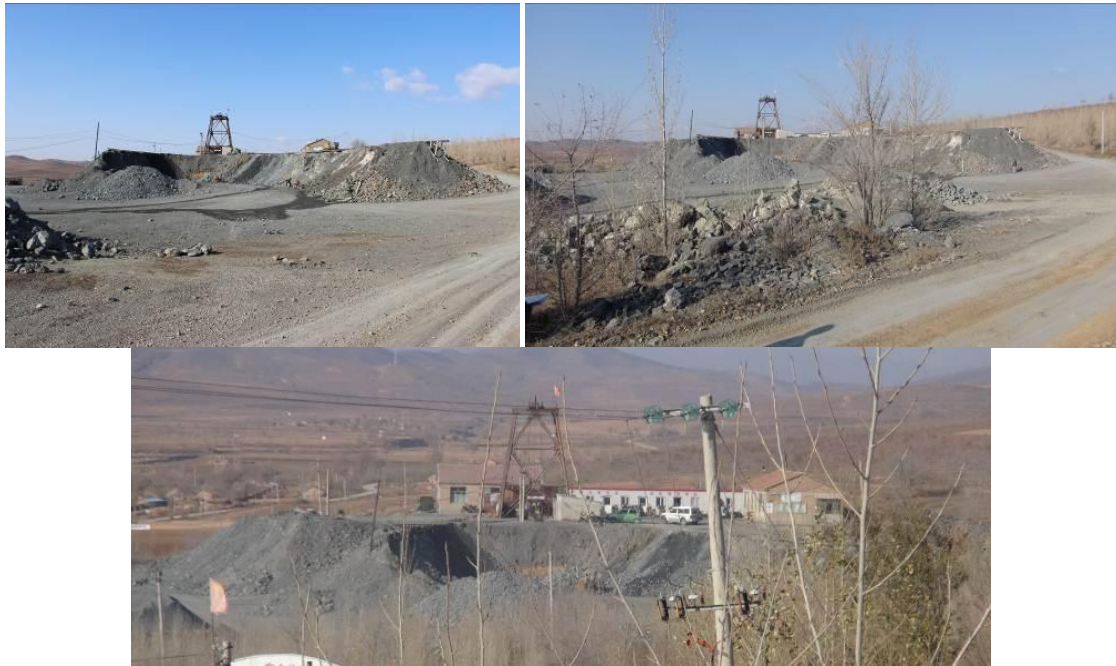
照片 10 SJ2 废石场

场地位于 SJ2 工业场地南侧（见照片 10），占地面积 2612m<sup>2</sup>，废石顺坡堆放，堆放坡角 10-50°，堆放最大高度位于废石场南侧边缘处，高约 7m，场地内堆放废石量 7573m<sup>3</sup>。

根据现场调查，废石堆积稳定，现状地质灾害不发育。

废石顺坡堆放，堆放坡角 10-50°，堆放最大高度位于废石场南侧边缘处，高约 7m，场地内堆放废石量 7573m<sup>3</sup>，废石的排放掩盖了原有植被，在井口附近形成了人工排弃地貌，使排放区的自然景观遭到完全破坏，造成地面起伏不平，破坏了原有地形地貌景观。

SJ2 废石场占地面积 2612m<sup>2</sup>，损毁土地类型有灌木林地、天然牧草地及其它草地，其中：灌木林地面积为 168m<sup>2</sup>，天然牧草地面积为 11m<sup>2</sup>，其它草地面积为 2433 m<sup>2</sup>。

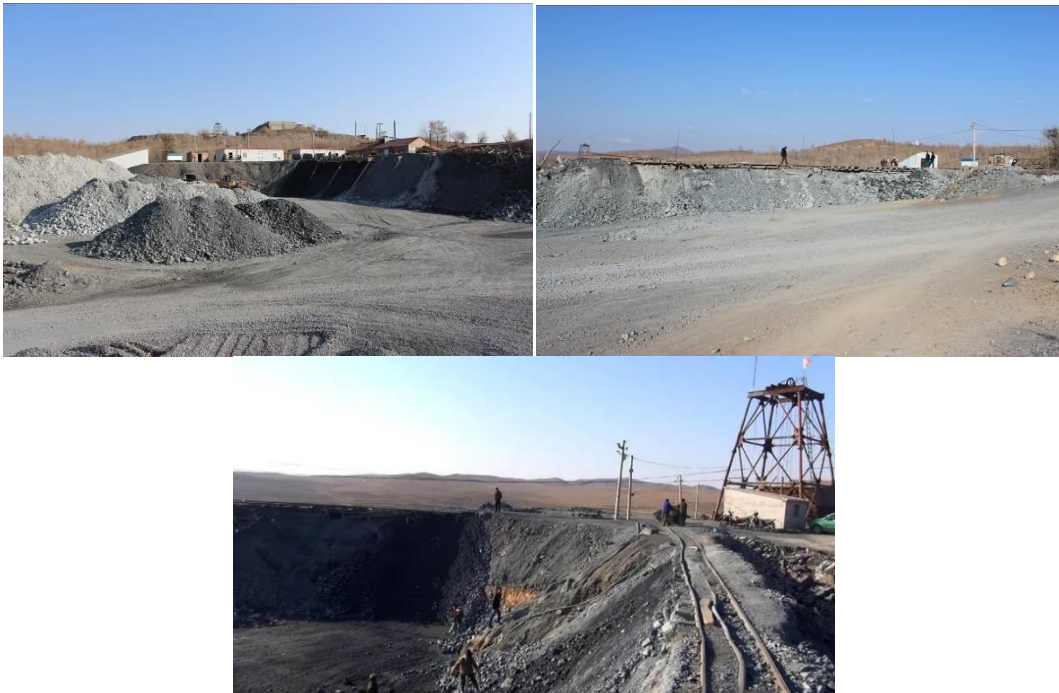
照片 11 XJ2 废石场

与 XJ2 工业场地南侧相连（见照片 11），占地面积为 1195m<sup>2</sup>，废石沿坡堆放，堆放坡角 10-50°，最大堆放高度约 6m，场地内堆放的废石量约 1149m<sup>3</sup>。

根据现场调查，废石堆积稳定，现状地质灾害不发育。

废石沿坡堆放，堆放坡角 10-50°，最大堆放高度约 6m，场地内堆放的废石量约 1149m<sup>3</sup>。废石的排放掩盖了原有植被，在斜井附近形成了人工排弃地貌，使排放区的自然景观遭到完全破坏，造成地面起伏不平，破坏了原有地形地貌景观。

XJ2 废石场占地面积 1195m<sup>2</sup>，损毁土地类型全部为采矿用地。

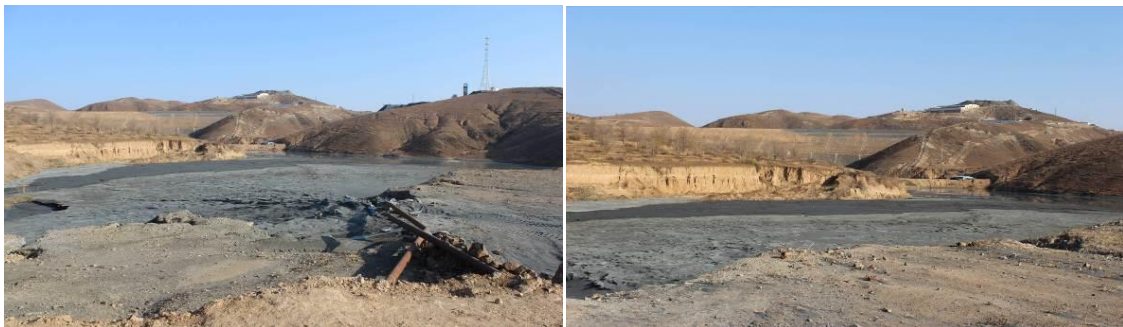
照片 12 尾矿库

该矿区尾矿库位于矿区外东、北部，沿着矿区冲沟建设（见照片 12），尾矿库由二个库容组成，整体为梯形坝，南侧坝体长约 91m，坝顶宽约 5-6m，坝体顶标高为 788.20m，底标高为 777.78m，堆坝平均坡度为 1: 5，北侧尾矿库坝体长约 243m，坝顶宽约 20-60m，坝体顶标高为 806.51m，底标高为 790.14m，堆坝平均坡度为 1: 5，总占地面积 125060m<sup>2</sup>。尾矿库西侧有山体切坡情况，坡面较陡，近似直立，坡高 2-5m。

尾矿库由二个库容组成，整体为梯形坝，南侧坝体长约 91m，坝顶宽约 5-6m，坝体顶标高为 788.20m，底标高为 777.78m，堆坝平均坡度为 1: 5，坝体由土石方组成。北侧尾矿库坝体长约 243m，坝顶宽约 20-60m，坝体顶标高为 806.51m，底标高为 790.14m，堆坝平均坡度为 1: 5，坝体由土方组成。根据现场调查、未发生泥石流等地质灾害。

场地修建未揭露地下含水层，尾矿库未做防渗措施。

该矿区尾矿库位于矿区外东、北部，沿着矿区冲沟建设，尾矿库建设之初，清除了地表植被，尾矿库库容占地面积较大，尾矿砂堆积形成微地貌，破坏了原生地形地貌景观。

尾矿库占地面积 125060m<sup>2</sup>，损毁土地类型有灌木林地、其它林地、天然牧草地、其它草地，其中：灌木林地面积 4988m<sup>2</sup>，其它林地面积 18352m<sup>2</sup>，天然牧草地面积 15884m<sup>2</sup>，其它草地面积 85836m<sup>2</sup>。

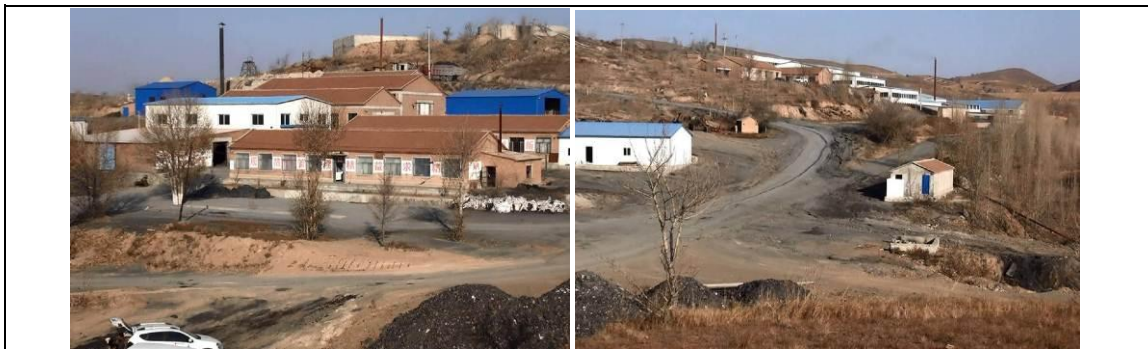
照片 13 采选工业区场地全貌

位于尾矿库西侧，建于山坡处（见照片 13），北侧山坡处存在切坡，采矿权人已经对大部分切坡前期进行了干砌石块护坡，切坡已治理，整个场地占地面积为 37420m<sup>2</sup>，内设置有选矿厂、办公区、值班室、休息室等。

场地建设未揭露地下含水层，选矿用水主要来自地下水疏干，矿坑涌水量为 1000m<sup>3</sup>/d，涌水量大部分通过管道运送至选厂，足够矿山生产、生活利用。根据赤峰市环境监测中心站提交的《内蒙古自治区林西县通和矿业有限责任公司 13.5 万 t/a 铜矿采选扩建项目竣工环境保护验收监测》报告中地下水验收监测分析与统计表，监测项目有 PH 值、As、Hg、Cu、Zn、Pb、Cd 等，其中 F-离子超标。其它检验项目均达标。

内设置有选矿厂、办公区、值班室、休息室等，整体建于山坡处，修建时清除了地表植被及高陡山坡，场地占地面积较大，破坏了原生地形地貌景观。

采选工业区占地面积 37420m<sup>2</sup>，损毁的土地类型有旱地、灌木林地、其它林地、其它草地、采矿用地，其中：破坏旱地面积 6908m<sup>2</sup>，灌木林地面积 7273m<sup>2</sup>，其它林地面积 808m<sup>2</sup>，其它草地面积 8795m<sup>2</sup>，采矿用地面积 13636m<sup>2</sup>。

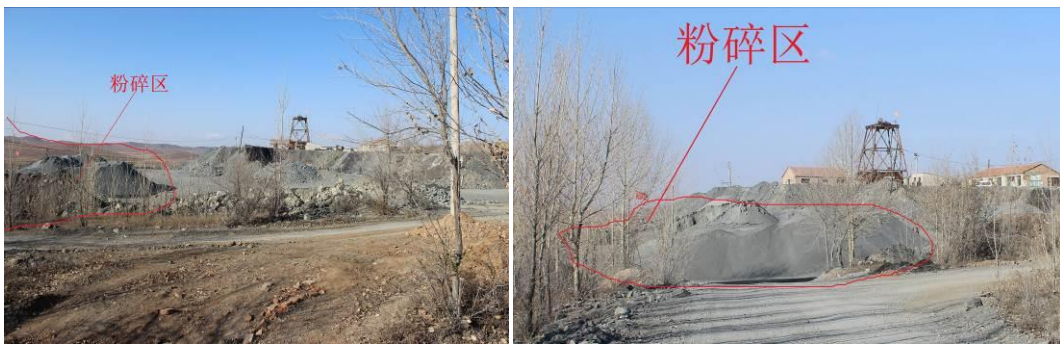
照片 14 粉碎区

矿山排放大量围岩均运输此地，进行加工、销售碎石，供当地道路、工地建筑用碎石，粉碎区位于矿区外西侧（见照片 14），内设堆料场、粉碎机等，占地面积为 14750 m<sup>2</sup>。

根据现场调查，粉碎区周围地势平缓，现状地质灾害不发育。

在矿区西侧 SJ1 工业场地南设有粉碎车间，内设堆料场、粉碎机等，场地占地面积较大，破坏了原生地形地貌景观。

粉碎区占地面积 14750m<sup>2</sup>，损毁土地类型全部为其它草地。

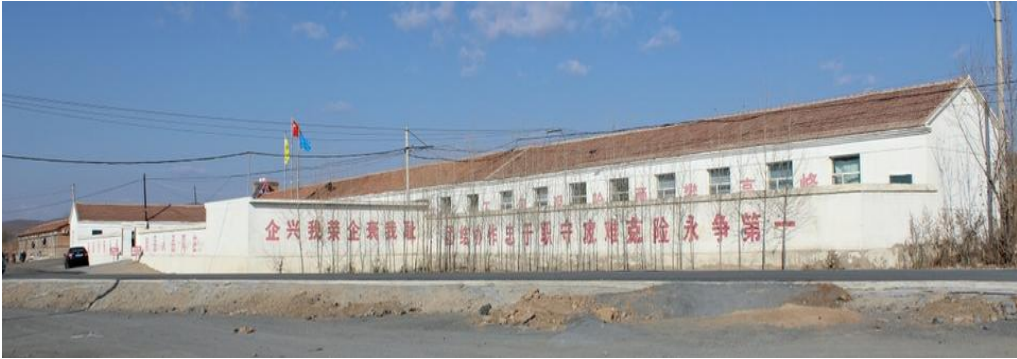
照片 15 办公生活区

办公生活区位于矿区外西南侧约 200m 处（见照片 15），为平房砖混结构，占

办公生活区建设过程中对原地貌进行整平，破坏了原有地形地貌景观。

办公生活区面积为 2760m<sup>2</sup>，损毁土地利用类型为有旱地、采矿用地，其中：旱地面积 216m<sup>2</sup>，采矿用地面积 2544m<sup>2</sup>。

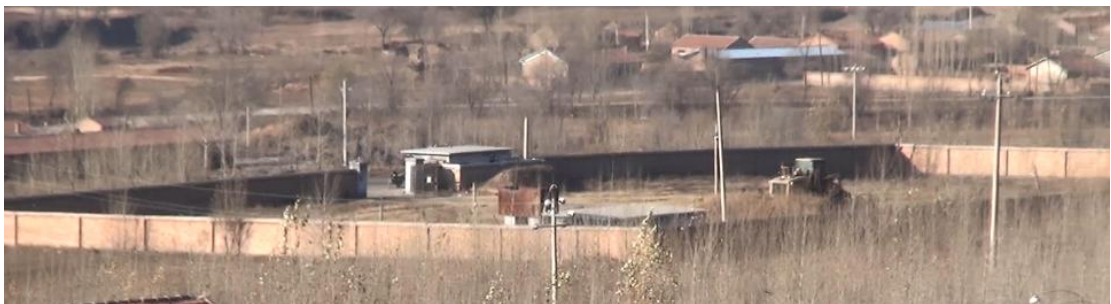
照片 16 \*

\*位于矿区西南侧（见照片 16），为平房砖混结构，占地面积为 5326m<sup>2</sup>。

\*建设过程中对原地貌进行整平，破坏了原有地形地貌景观。

\*占地面积 5326m<sup>2</sup>，损毁土地利用类型为有旱地、采矿用地，其中：旱地面积 1256m<sup>2</sup>，采矿用地面积 4070m<sup>2</sup>。

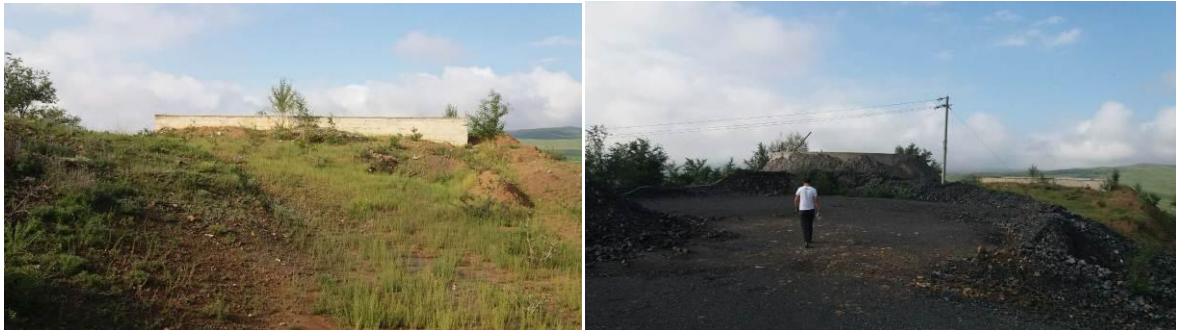
照片 17 高位水池

高位水池位于采选工业区西侧高位山坡上（见照片 17），由水泥浇筑而成，共建设有 3 个水池，两个呈圆状，一个呈方形，圆形水池北侧堆放有矸石，堆积矸石量约 112m<sup>3</sup>，占地面积为 5290m<sup>2</sup>。场地在基建时期对山体产生切坡，切坡的坡面较陡，约为 50°，坡高 1-3m，切坡坡面稳定。切坡已治理。

根据现场调查，高位水池周围地势较平缓，附近边坡坡度较缓，现状地质灾害不发育。

高位水池建设过程中对原地貌进行整平，破坏了原有地形地貌景观。

高位水池占地面积 5290m<sup>2</sup>，损毁土地利用类型为有其它林地、其它草地、采矿用地，其中：其它林地面积 138m<sup>2</sup>，其它草地面积 345m<sup>2</sup>，采矿用地面积 4807m<sup>2</sup>。
