**林西汇萤矿业发展有限公司板石房子
萤石矿2026年度矿山地质环境治理计划书**

林西汇萤矿业发展有限公司

二〇二六年三月

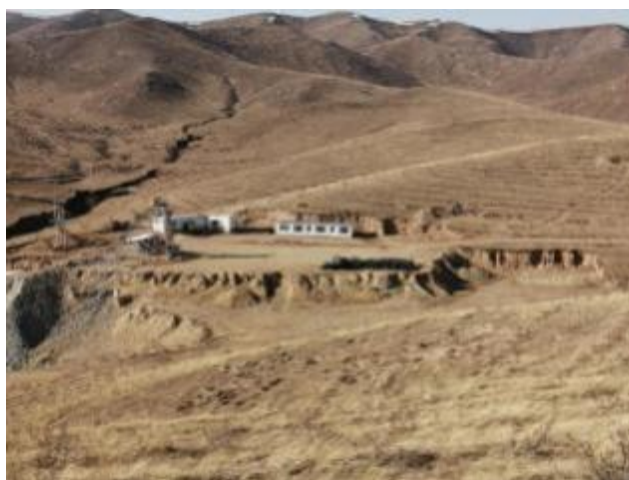
照片4-1 SJ1工业场地

位于矿区内北侧，由竖井、卷扬房、空压机及库房、办公室等组成，建筑物为彩钢、混凝土结构，高度2-6m。SJ1现深度123m，规格 $\Phi 3.0\text{m}$ ，地表井口标高1081m，井底标高958m，一中段（1045m水平）已掘进长度156m，二中段（1007m水平）已掘进长度178m，三中段（967m水平）已掘进长度434m，共掘进长度约768m，三中段与SJ2相互贯通，该场地北侧切割坡体高度2-4m，岩性为碎石土，切割边坡坡度70-90°，局部近直立，东南侧废石垫基高度4m，边坡坡度35°，SJ1工业场地占用土地面积3508m²（见照片4-1）。现状条件下地质灾害不发育。

，矿坑正常涌水量 $320\text{m}^3/\text{d}$ ，SJ1井底标高 958m ，已切穿基岩裂隙水，对含水层造成破坏。

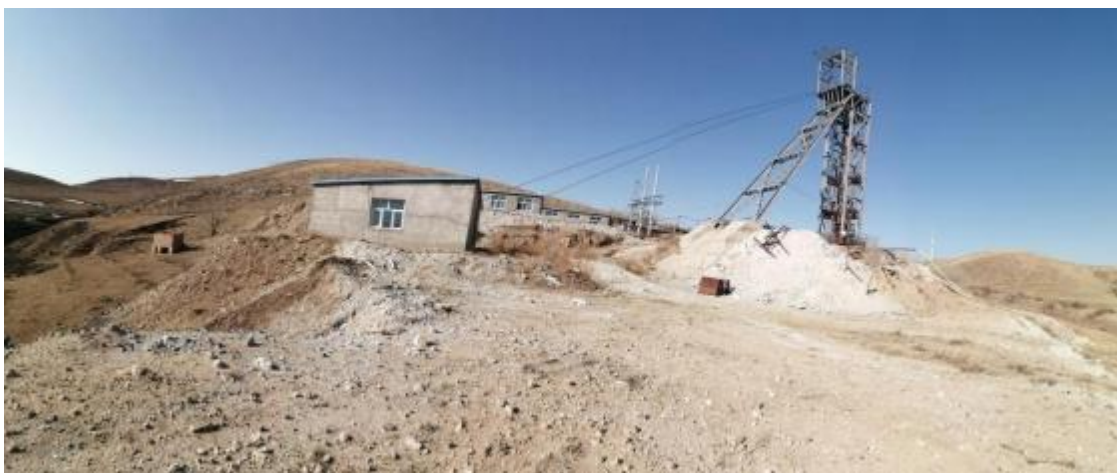
照片3-4 SJ2工业场地

SJ2工业场地位于SJ1工业场地西南侧 383m ，由竖井、卷扬机房、空压机房等组成，建筑物为混凝土结构，高度 $2-6\text{m}$ 。SJ2现深度 95m ，规格 $\Phi 3.6\text{m}$ ，地表井口标高 1056m ，井底标高 961m ，与SJ1三中段（ 967m 水平）相贯通，空压机房西北侧切割坡体高度 4m ，岩性为粉土，切割边坡近直立，该场地中东侧废石垫基高度 $2-4\text{m}$ ，边坡坡度 $35-40^\circ$ 。SJ2工业场地占地面积 1606m^2 （见照片4-2）。现状条件下地质灾害不发育。

本矿山属新建矿山，矿区主要含水层为基岩裂隙水，地下水标高 970m 左右，水化学类型属于重碳酸镁（ $\text{HCO}_3\text{-Mg}$ ）或重碳酸钙（ $\text{HCO}_3\text{-Ca}$ ）型，pH值为 $7.3\sim 7.8$ ，矿坑正常涌水量 $320\text{m}^3/\text{d}$ ，SJ2井底标高 961m ，已切穿基岩裂隙水，对含水层造成破坏。

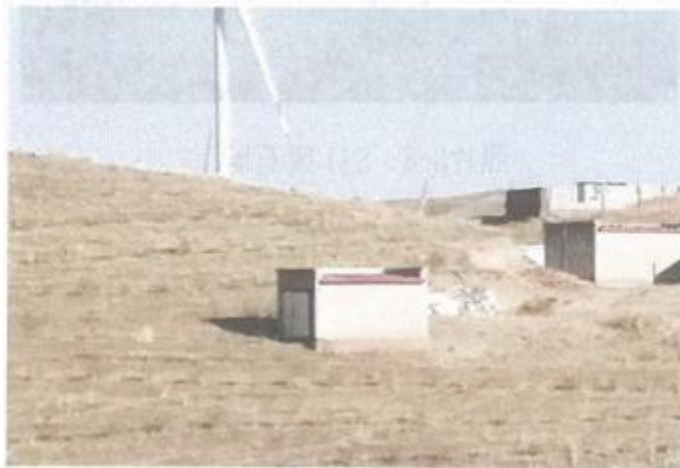
照片4-3 FJ1

FJ1位于SJ1工业场地西北侧10m，由风井、风机及风井房等组成，建筑物为混凝土结构，高度2m。FJ1现深度55m，规格 $\Phi 2.4\text{m}$ ，地表井口标高1093m，井底标高1038m，与SJ一 中段（1045m水平）相贯通，该场地东侧切割坡体高度0.50m，岩性为粉土，切割边坡近直立，FJ1占地面积10m²（见照片4-3）。现状条件下地质灾害不发育。

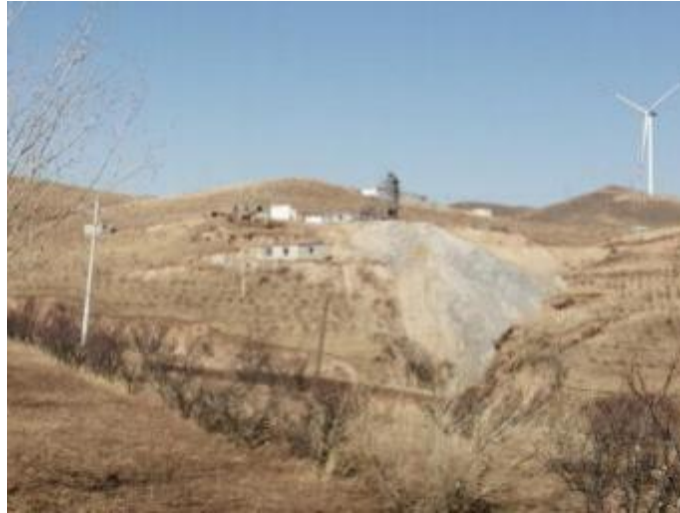
照片4-4 SJ1废石场

SJ1废石场邻近SJ1工业场地南侧沟谷边缘处，堆积废石量5379m³（利用三角网法计算、见图4-1），堆积标高1075-1091m，边坡坡度30-35°，SJ1废石场占用土地面积1251m²（见照片3-4）。现状条件下地质灾害不发育。

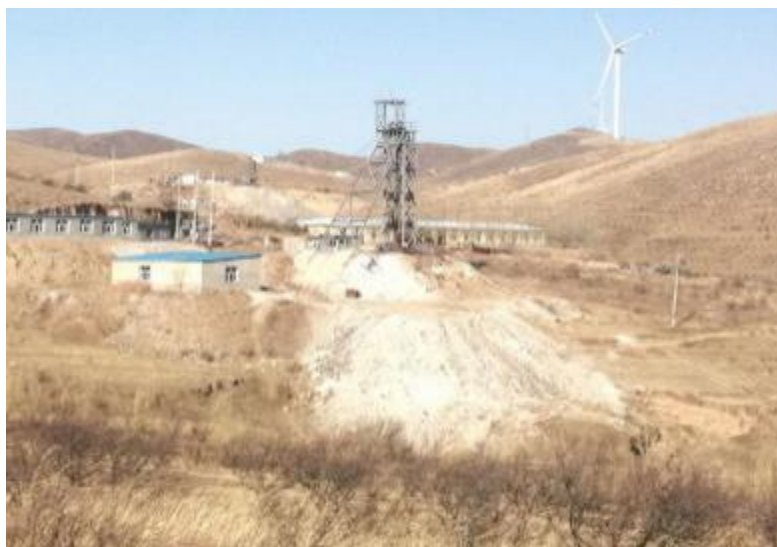
照片4-5 SJ2废石场

SJ2废石场邻近SJ2工业场地南侧沟谷边缘，堆积废石量8089m³（利用三角网法计算、见图4-2），堆积标高1053-1064m，堆积高度2-9m，边坡坡度30°，SJ2废石场占用土地面积2045m²（见照片4-5）。现状条件下地质灾害不发育。

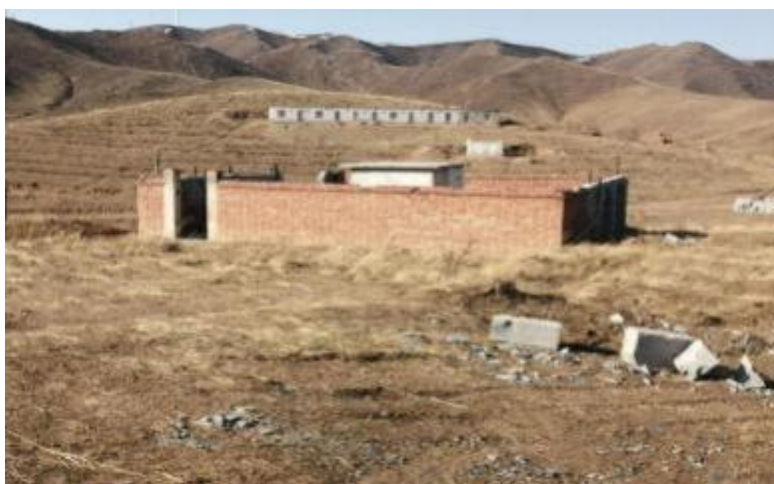
照片4-6 ★★★

位于SJ1工业场地东南侧50m，由★★★、外墙组成，其中：★★★高度3m、混凝土结构、面积12m²；外墙高度2m，砖混结构。★★★占用土地面积148m²（见照片4-6）。现状条件下地质灾害不发育。

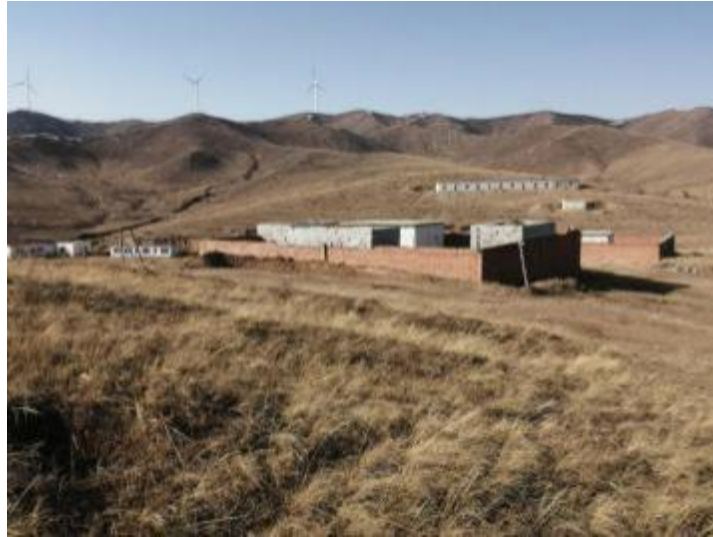
照片4-7 ★★★

位于SJ1工业场地东南侧50m，由★★★、防爆设施及外墙组成，其中：★★★高度3m、混凝土结构、面积12m²；防爆设施高度3m、块石及土结构、面积26m²；外墙高度2m、砖混结构。南侧切割坡体高度0.5m，岩性为粉土，近直立，★★★占用土地面积118m²（见照片4-7）。现状条件下地质灾害不发育。

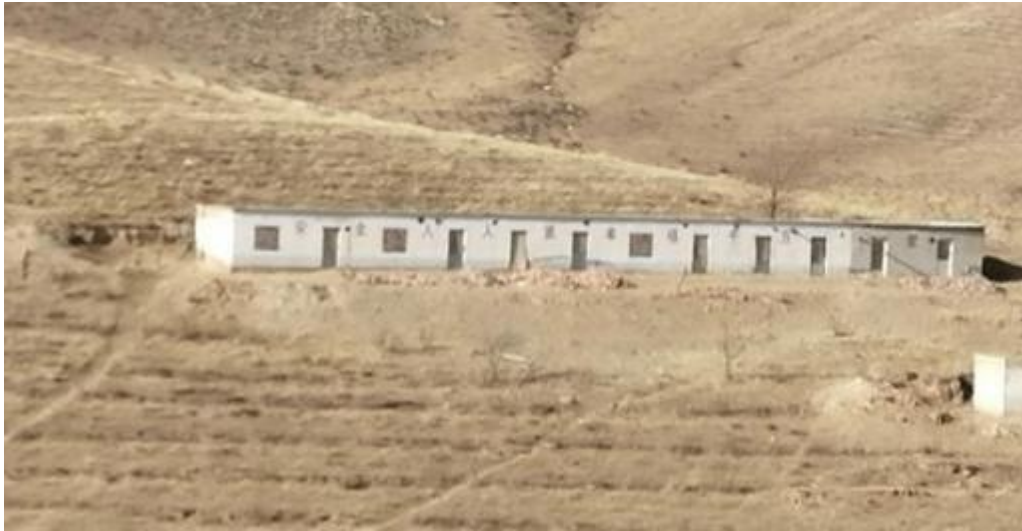
照片4-8 宿舍1

位于SJ1工业场地东北侧55m，混凝土结构，高度2-3m，西北侧切割坡体高度1-2m，岩性为粉土，近直立，宿舍1占用土地面积323m²（见照片4-8）。现状条件下地质灾害不发育。

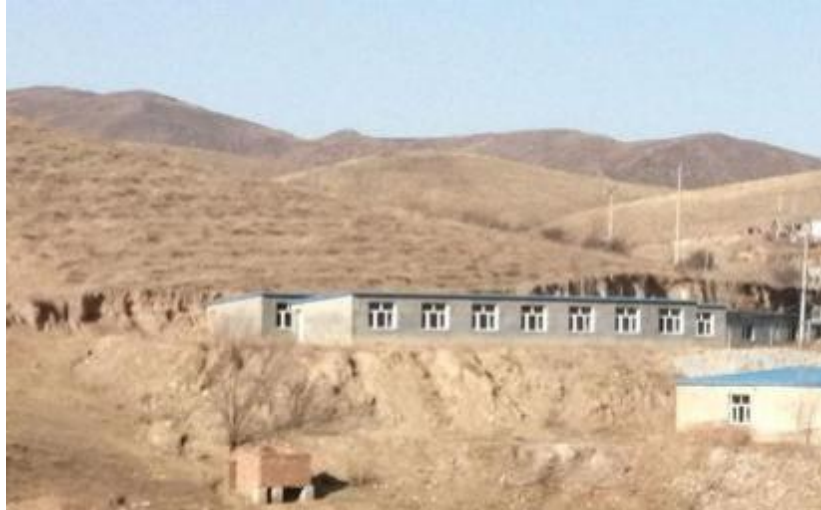
照片4-9 宿舍2

邻近SJ2工业场地西北侧，混凝土结构，高度3m，北侧切割坡体高度2-4m，岩性为粉土，近直立，南侧垫基土石方高度4m，坡度35-40°，南侧顶部平台已治理种草，宿舍2占用土地面积512m²（见照片4-9）。现状条件下地质灾害不发育。

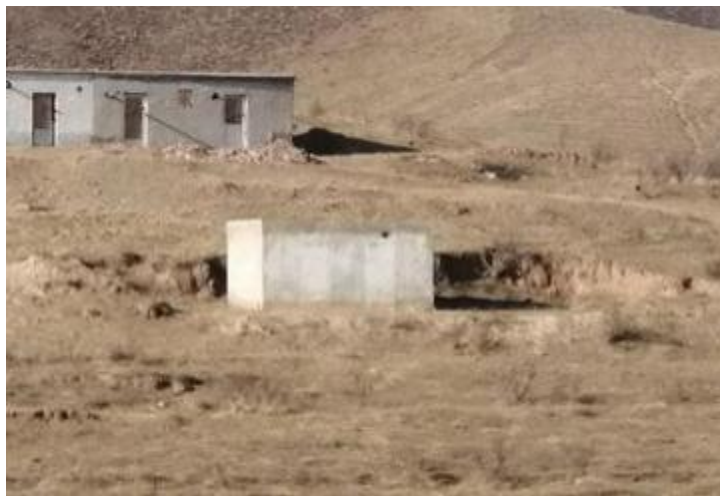
照片 4-10值班室

邻近宿舍1东南侧山坡处，混凝土结构，高度2.5m，北侧切割坡体高度1m，岩性为粉土，近直立，值班室占用土地面积9m²（见照片4-10）。现状条件下地质灾害不发育。

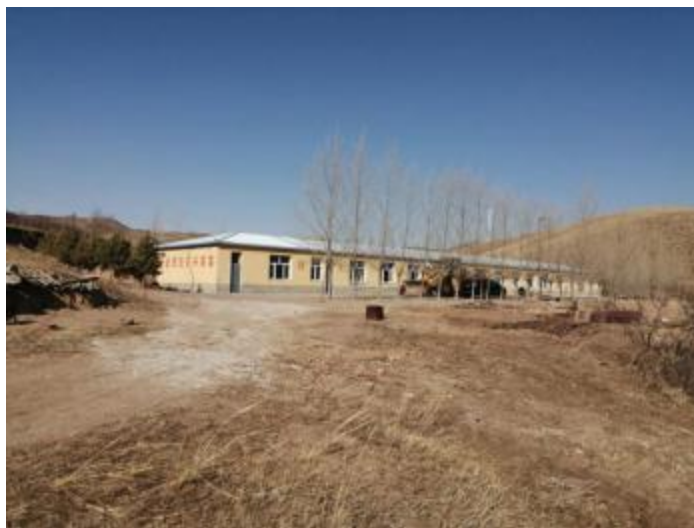
照片 4-11办公生活区

邻近SJ2工业场地东北侧50m，混凝土结构，高度2-4m，西侧、北侧切割坡体高度0.5-4m，岩性为粉土，近直立，北侧排水挖掘土坑深度4m，规格为4×6m，生活用水来自附近村庄机井、用水车拉至生活区使用，办公生活区占用土地面积1330m²（见照片4-11）。现状条件下地质灾害不发育。

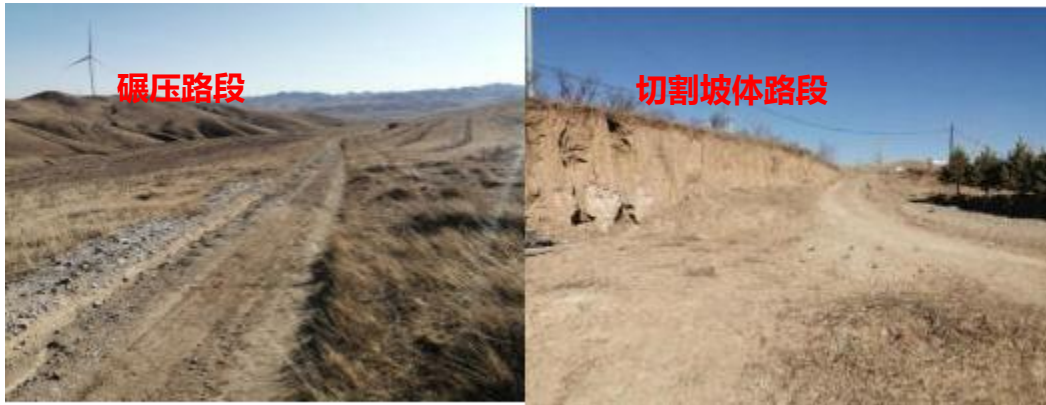
照片4-12 矿区道路

矿区道路主要为连接各个场地之间的道路，矿区道路长度2341m，南侧进入→已治理区钻机平台1西北侧、宿舍1东侧为碾压、废石铺垫路段、宽度3m，宿舍2西侧→已治理区探槽（TC3）西北侧路段宽度2-3m，大部分为切割坡体路段，割坡体高度0.5-3m，岩性为碎石土，切割边帮坡度60-90°，占用土地面积6950m²（照片4-12）。现状条件下地质灾害不发育。
