林西县琥珀南沟萤石矿
2026 年度矿山地质环境治理计划书

编制单位：林西县琥珀南沟萤石矿

编制日期：二〇二六年一月

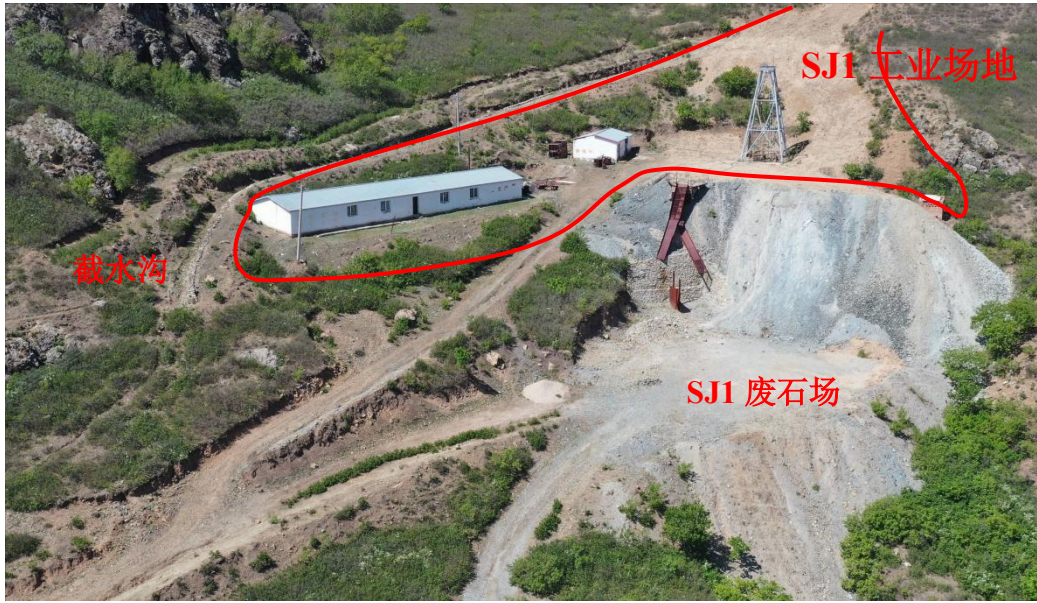
照片 4-1 SJ1 工业场地全景

位于矿区内中部，占地面积为 0.2345hm^2 ，矿山以往开展探采工程主要利用此场地。主要包括 SJ1（井筒净断面***m，井深***m），及提升机房、空压机房、值班室、休息室、厕所等砖混结构建筑设施。建筑物平均高度约 3.5m，建筑面积 352m^2 ，场地后缘存在长约 75m、高约 1-3m，坡度 $30-60^\circ$ 的切坡，坡面较规整，场地前缘与 SJ1 废石场连接形成平台。场地南侧已修建长约 126m、宽约 1.2m、深约 1m 的截水沟，挖出物源堆存于截水沟一侧。

基岩裂隙水大面积分布于矿区，地下水水位埋深***m，含水层厚度***m，水位标高约***m。现状竖井 SJ1 井深***m，已揭露基岩裂隙含水层，破坏含水层结构，现状对含水层影响较严重。

场地的建设开挖地表，且形成了切坡，破坏了原有地形地貌景观。

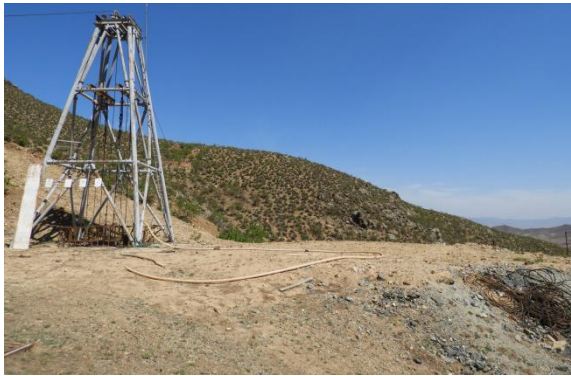
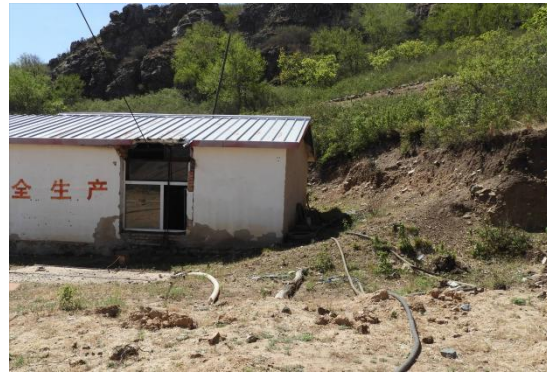
照片 4-2 SJ1 工业场地近景

场地内景

场地内建筑及切坡

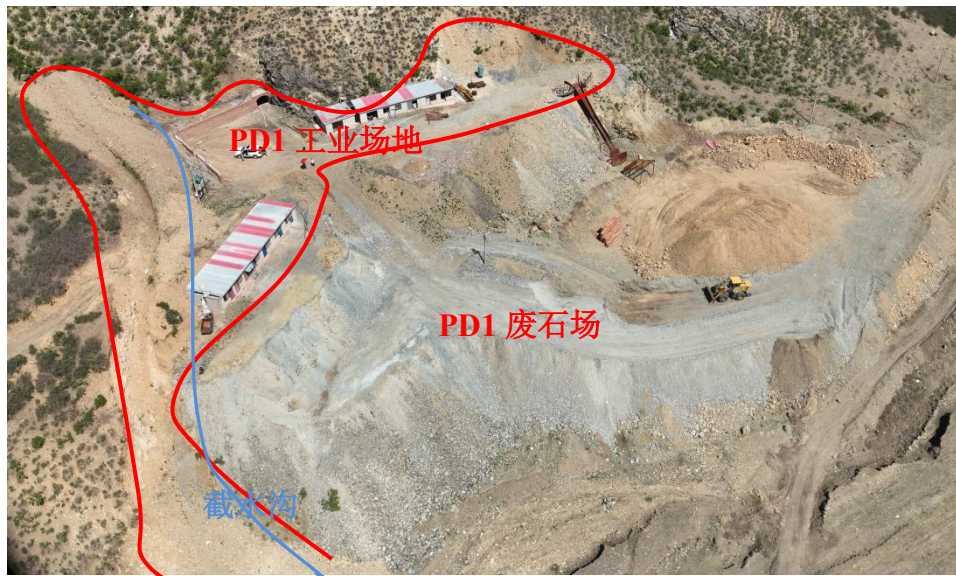
照片 4-3 PD1 工业场地远景

位于矿区内南部，占地面积 0.3024hm^2 ，矿山以往开展探采工程主要利用此场地。PD1 硐口规格为***m，平硐长约***m；场地后缘切坡处遗留以往开拓储藏硐室，硐室规格为 $2 \times 1.5\text{m}$ ，硐室长约 6m；场地内设有有机修房，值班室，休息室等砖混结构建筑物，建筑面积 395m^2 ，建筑物平均高度约 3m。场地后缘存在长约 63m、高 1-5m、坡度约 $40-60^\circ$ 的切坡，场地前缘与 PD1 废石场连接形成平台。场地南西侧已修建长约 124m、宽约 1.5m、深约 1m 的截水沟，挖出物源堆存于截水沟一侧。

场地的建设揭露基岩裂隙含水层，破坏含水层结构，对地下水水质影响较严重。

场地内建有砖混结构建筑，平硐开挖破坏了原有地形地貌景观，且形成了切坡，破坏了原生地形地貌景观整体的和谐度，对地形地貌景观影响较严重。

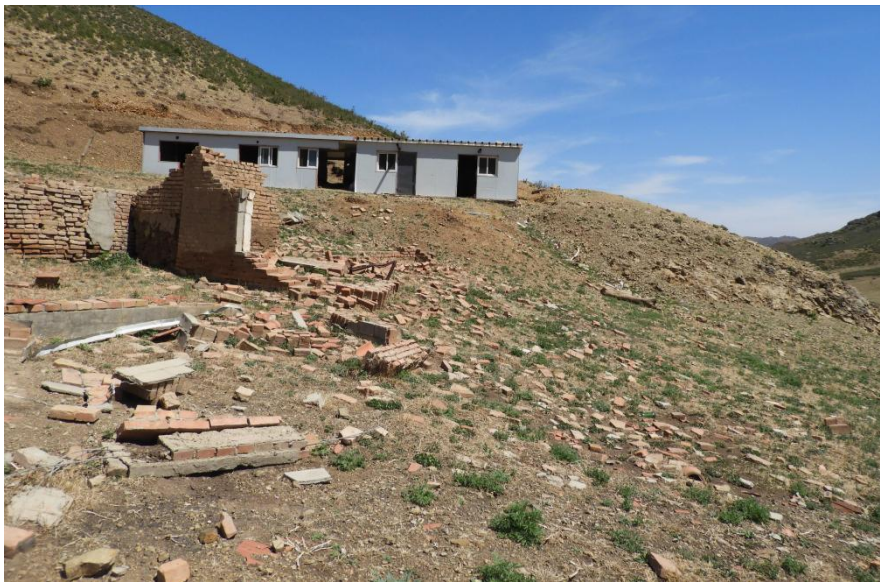
照片 4-5 PD2 工业场地

均高度约 3m，建筑面积 120m²。场地后缘存在长约 66m、高 1-2m、坡度约 40-50° 的切坡，场地前缘存在长约 43m、高 1-2m、坡度约 30-40° 的堆坡，坡面较规整。

场地的建设揭露基岩裂隙含水层，破坏含水层结构，对地下水水质影响较严重。

场地内建有砖混结构建筑，平硐开挖破坏了原有地形地貌景观，且形成了切坡，破坏了原生地形地貌景观整体的和谐度，对地形地貌景观影响较严重。

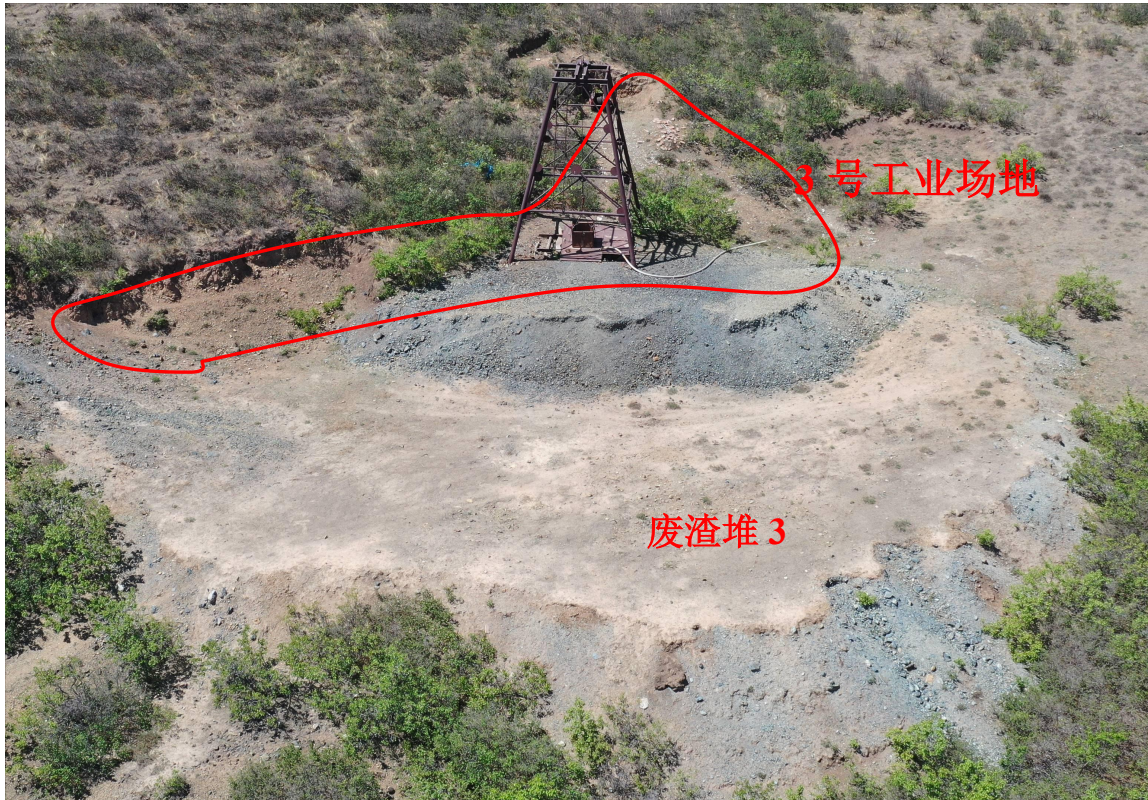
照片 4-7 3号工业场地

位于矿区内北部，占地面积为 0.0202hm^2 ，为以往探矿遗留场地，前期曾设计进行治理，本次调查，场地内建筑已拆除清运，仅遗留竖井SJ2未进行治理。SJ2井筒净断面***，井深***m；场地后缘存在长约47m、高约1m、坡度 $30\text{-}40^\circ$ 的切坡，场地前缘与废渣堆3连接形成平台。

场地的建设揭露基岩裂隙含水层，破坏含水层结构，对地下水水质影响较严重。

场地的建设开挖地表，且形成了切坡，破坏了原有地形地貌景观，对地形地貌景观影响较严重。

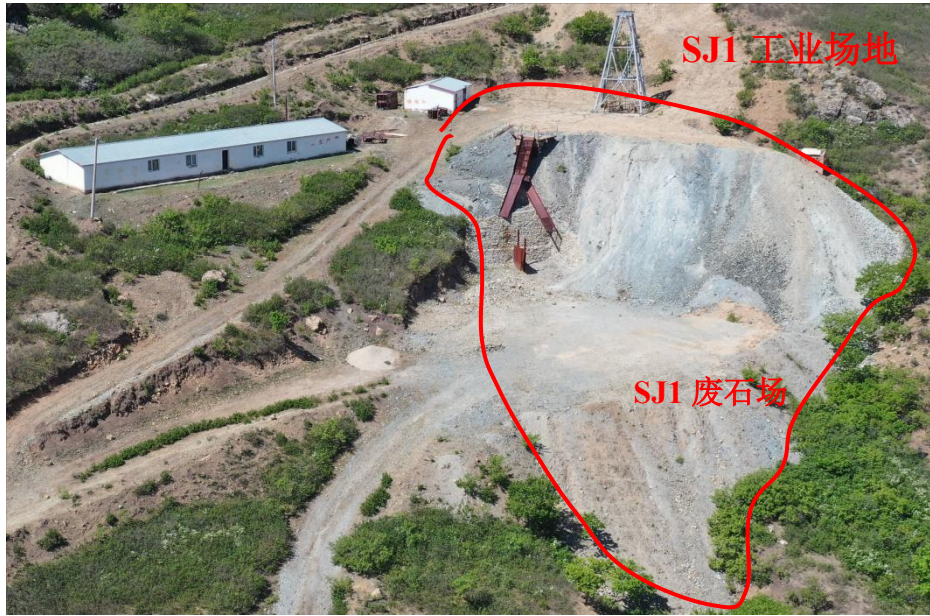
照片 4-8 SJ1 废石场全景

位于矿区内中部紧邻SJ1工业场地东侧，占地面积为 0.2149hm^2 。矿山前期采掘废石排放于地表，现状形成两层平台，最大高差约22m，上层堆高约2-12m，下层堆高约1-10m，堆坡角 $35-45^\circ$ 。废石堆放量约为 7793m^3 。

场地废石的堆积，形成人工堆积地貌，破坏了原有地形地貌景观，对地形地貌景观影响较严重。

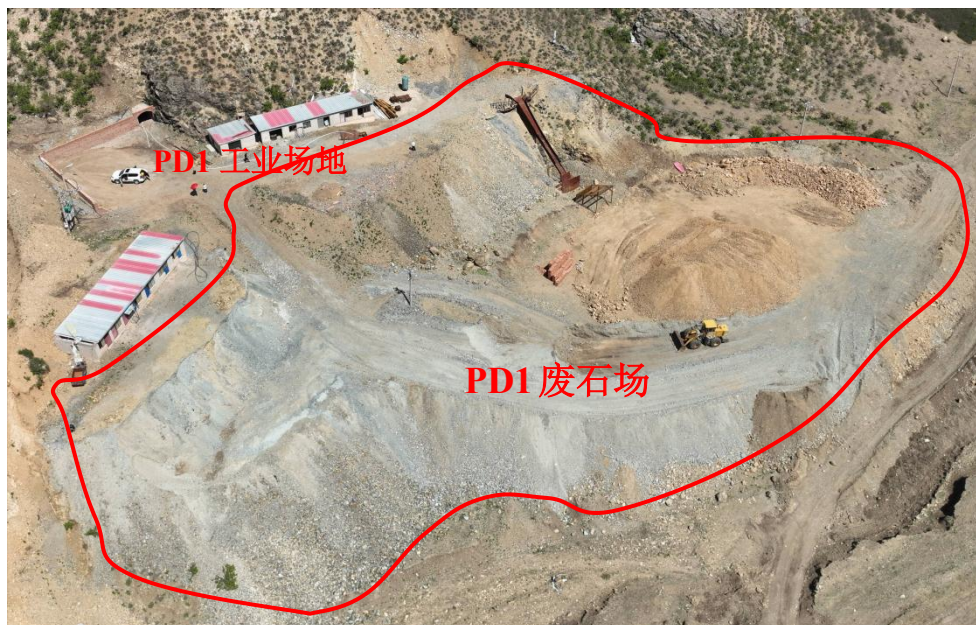
照片 4-10 PD1 废石场全景

位于矿区内南部紧邻PD1工业场地东侧，占地面积为0.6859hm²。矿山前期采掘废石排放于地表，现状形成两层平台，最大高差约16m，上层堆高约2-10m，下层堆高约1-6m，堆坡角35-45°。废石堆放量约为15771m³。

场地废石的堆积，形成人工堆积地貌，破坏了原有地形地貌景观，对地形地貌景观影响较严重。

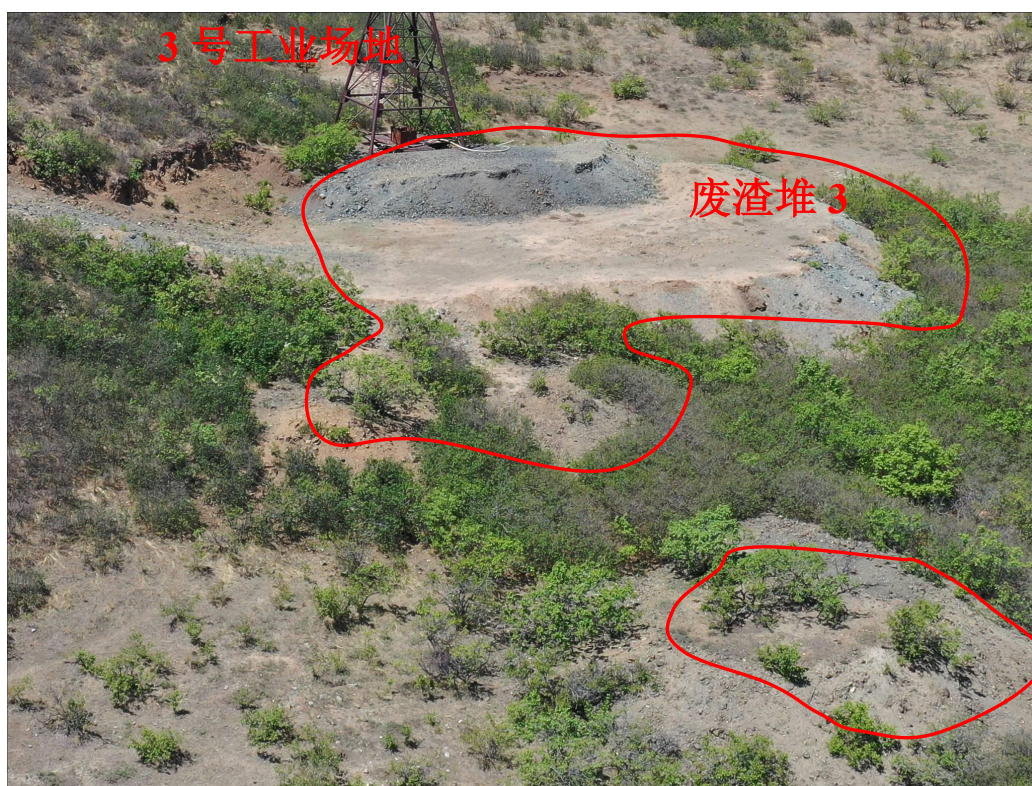
照片 4-12 废渣堆 3

位于矿区内北部紧邻3号工业场地东侧，占地面积为0.0879hm²。为以往探矿遗留场地，前期曾设计进行治理，本次调查场地内仍遗留少量废石，堆高0.5-4m，堆坡角35-45°。废石堆放量约为936m³。

场地废石的堆积，形成人工堆积地貌，破坏了原有地形地貌景观，对地形地貌景观影响较严重。

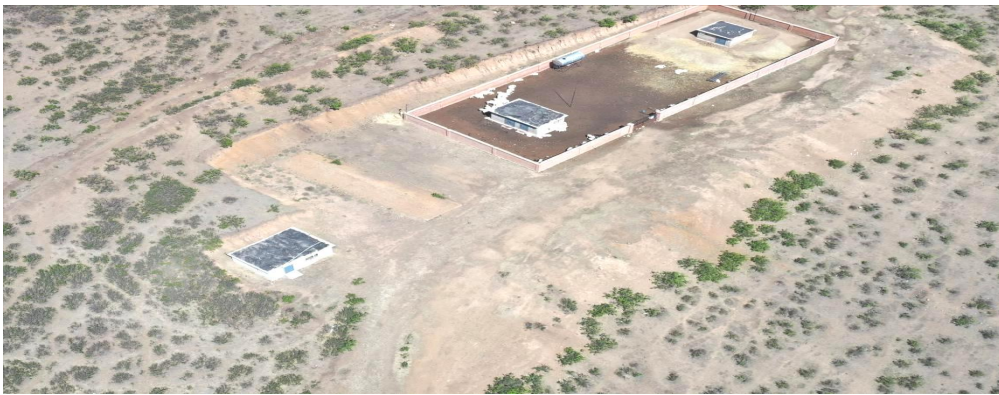
照片 4-13 **库全景

位于矿区内中东部，占地面积0.3818hm²。包括值班室和**库，其中**库四周建有长约136m、约2.5m、宽约0.3m的围墙。值班室及**库主体建筑为砖混结构平房，建筑物面积为134m²，高约3m。场地后缘存在长约118m、高1-2.5m、坡度约35-55°的切坡，场地前缘存在长约106m、高1-2.5m、坡度约30-40°的堆坡，切坡及堆坡均较规整，且场地内空白区域及堆坡已撒播草籽进行绿化。东侧已修建长约192m、宽约1.5m、深约1m的截水沟，挖出物源堆存于截水沟一侧。

场地建有砖混结构建筑，破坏了原有地形地貌景观，对地形地貌景观影响较严重。

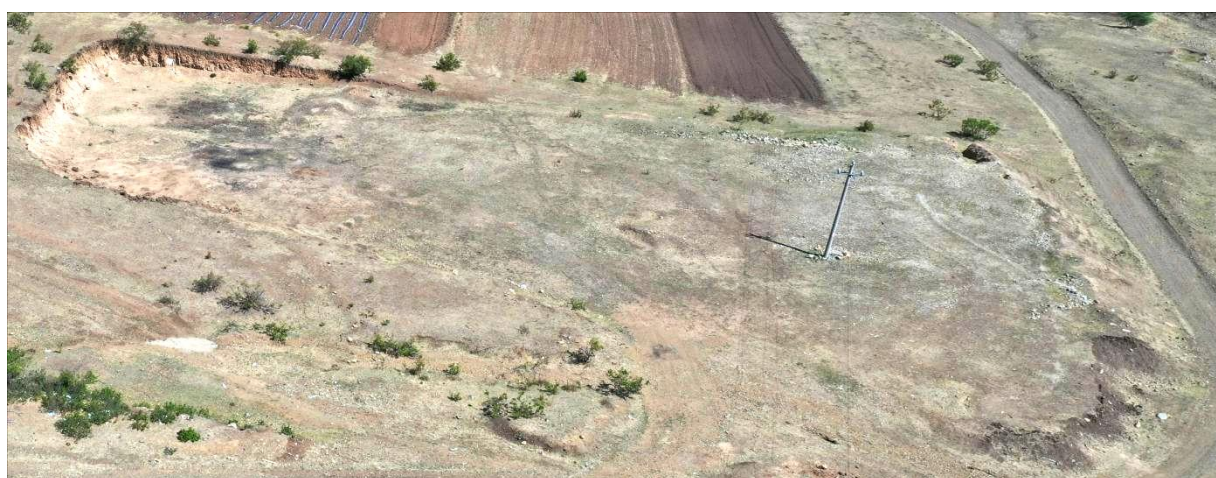
照片 4-15 废弃场地

位于矿区外东侧，占地面积 0.2799hm^2 。前期矿山平整此场地用于临时堆放矿石及机械设备等，现状场地平整，未堆存任何石料；现状场地西侧存在长约78m、高约0.5-2.5m、坡度约 $40-60^\circ$ 的土质切坡；场地东侧存在长约81m、高约0.5-2m、坡度约 $20-40^\circ$ 的土质堆坡。

场地建设开挖地表，破坏了原有地形地貌景观，对地形地貌景观影响较严重。

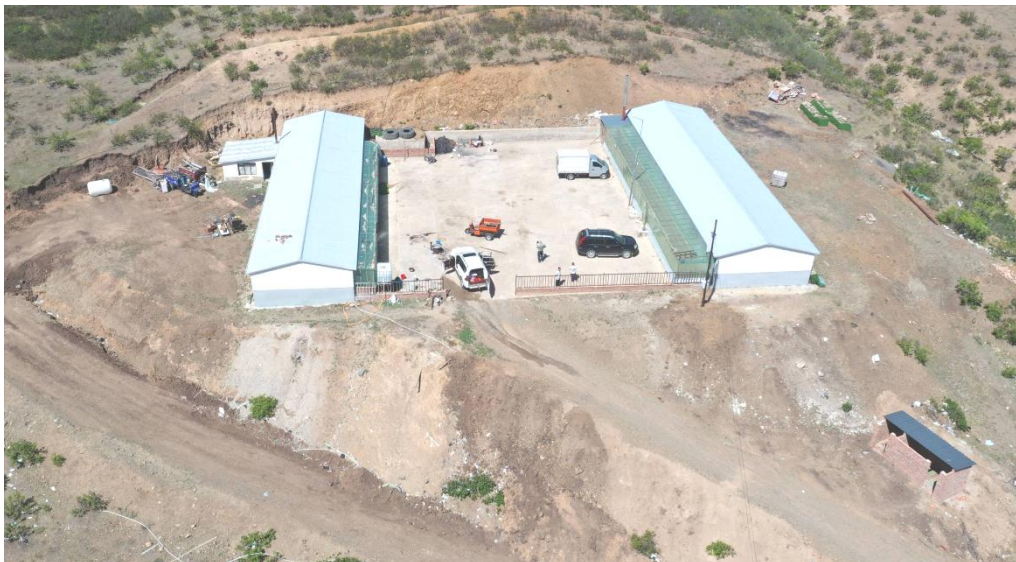
照片4-16 办公生活区全景

位于东侧边界处，占地面积 0.3407hm^2 。场地内建有办公室、宿舍、值班室、厕所等砖混结构平房，高约 4.0m ，建筑面积 1574m^2 。场地后缘存在长约 89m 、高约 $1-4\text{m}$ 、坡度 $40-50^\circ$ 左右的切坡，场地前缘存在长约 127m 、高约 $1-4\text{m}$ 、坡度 $30-45^\circ$ 左右的土质堆坡，东侧已修建长约 77m 、宽约 1.2m 、深约 1m 的截水沟，挖出物源堆存于截水沟一侧。

场地建有砖混结构建筑，破坏了原有地形地貌景观，对地形地貌景观影响较严重。

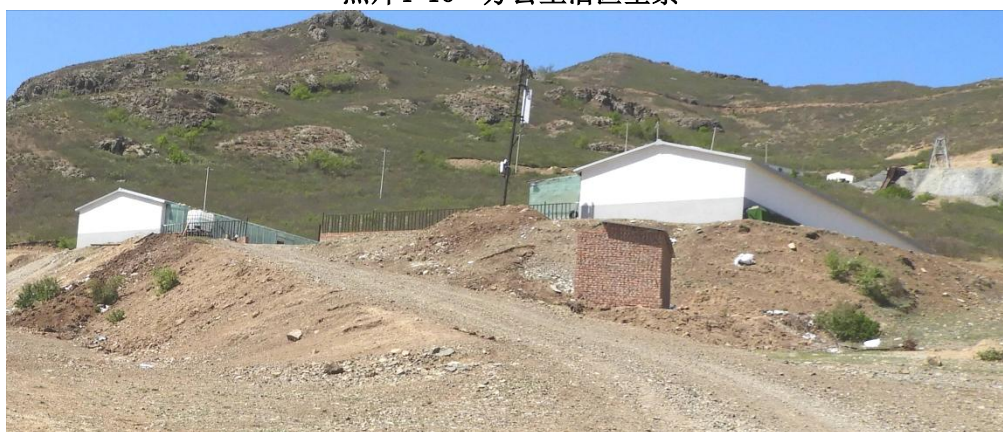
照片4-17 办公生活区近景（前缘堆坡）

矿山地质环境问题为：场地继续留用，裸露堆坡欠规整，影响地形地貌景观。

主要治理内容：对前缘堆坡进行整形为规整缓坡，然后撒播草籽进行绿化。

对场地前缘土质堆坡进行整形为规整缓坡，边坡面积约为0.1100hm²，整形深度约0.3m，则整形工程量为330m³。

对整形后堆坡撒播草籽，草籽选择苜蓿草及羊草，撒播草籽面积约0.1100hm²。

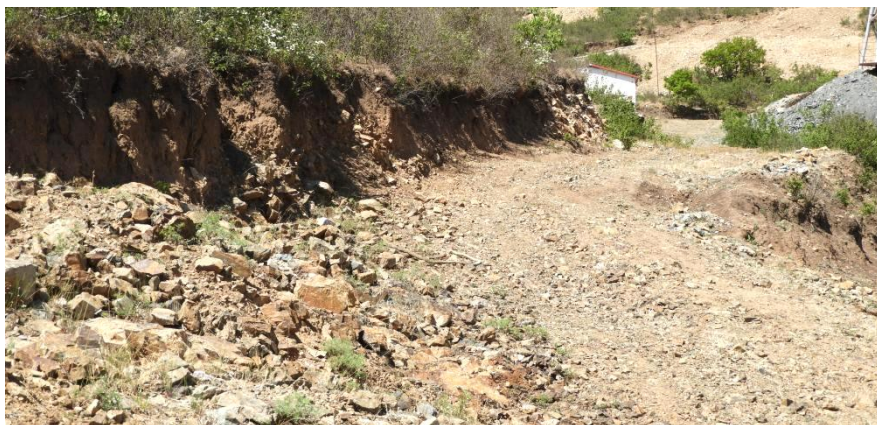
照片 4-18 矿区道路

矿区道路连接各工程场地并与乡村道路相接，为砂石路，已开拓矿区道路总长2753m，路宽3-5m，占地面积1.1015hm²。部分道路存在切坡，切坡路段长786m，高0.5-1.5m，坡角为30°-45°，切挖产出物源铺垫道路于另一侧形成堆坡，堆坡高0.5-1.5m，坡角为30°-40°。

场地建设开挖地表，破坏了原有地形地貌景观，对地形地貌景观影响较严重。
