林西县吉林坝碎石矿  
二〇二五年度矿山地质环境治理计划书

林西进军矿业有限公司

二〇二五年一月

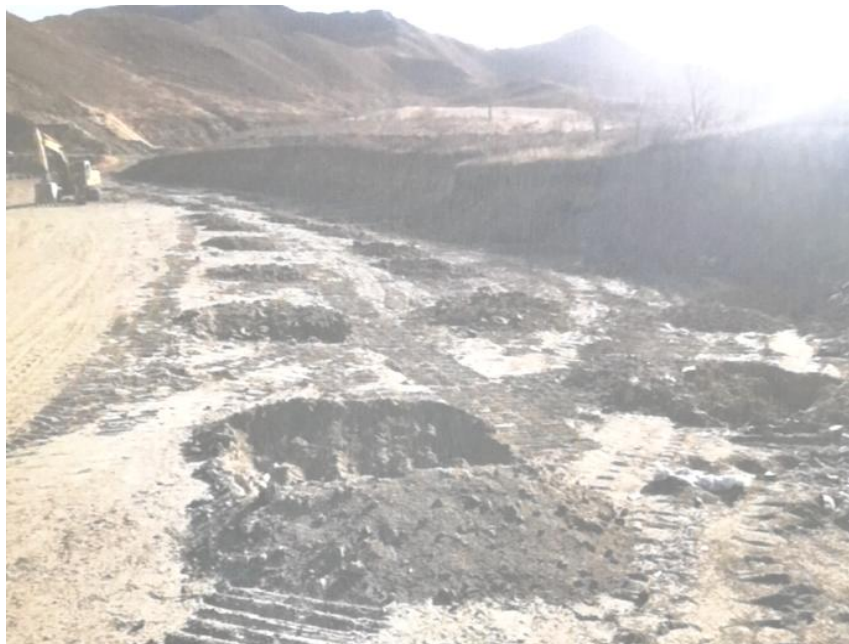
照片 2-1 工业场地废弃地治理效果

- 2、对临时工业场地进行废石清运、土地翻耕、土方整平、恢复植被。
- 3、对临时表土存放场进行土方清运、土地翻耕、土方整平，恢复植被。
- 4、对露天采场边坡进行地质灾害监测。

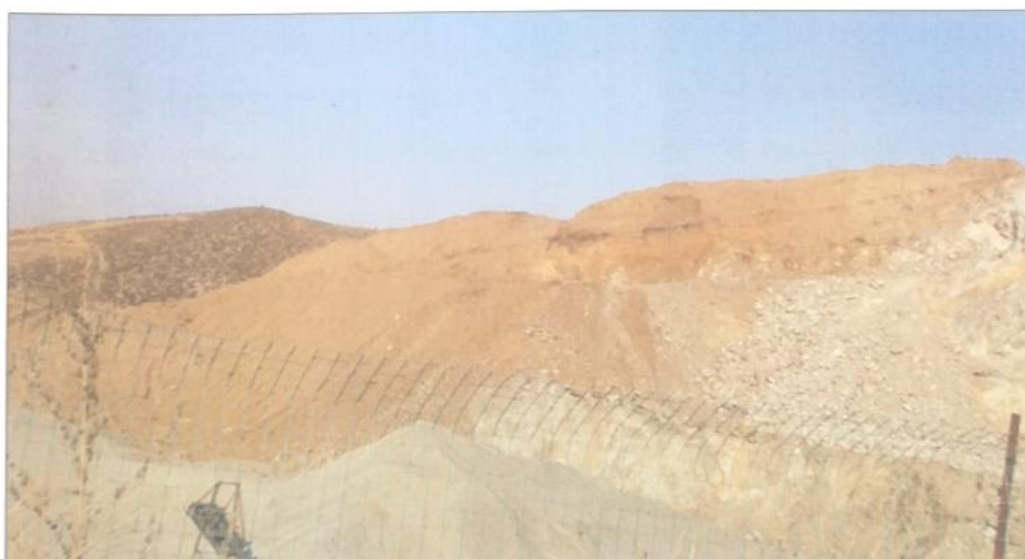
照片 2-2 网围栏与表土存放场

1、在露天采场终采境界周围建设网围栏，增设警示牌；对露天采场可能发生崩塌地质灾害的边坡进行危岩体清理。

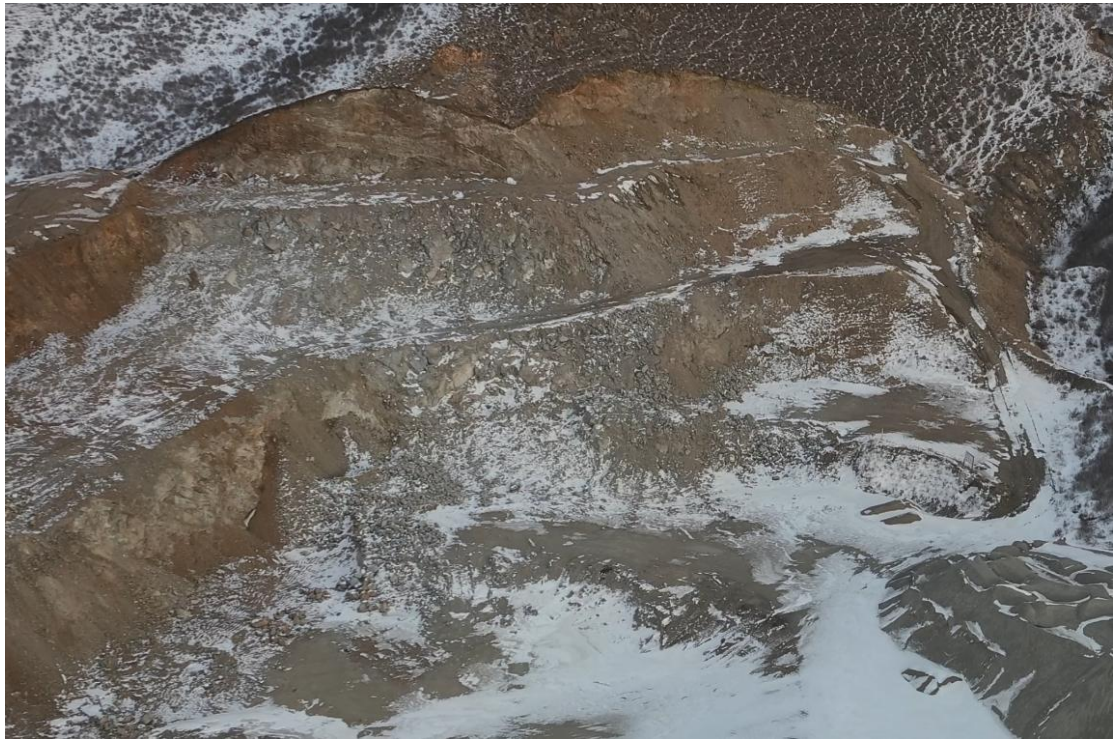
露天采场位于矿区中西部，呈不规则椭圆形，长约 263m，宽约 10-136m，占地面积 24552m<sup>2</sup>。开采深度 2-38m，采场最高标高 1135.78m，最低标高 1082.12m，采场边坡角 70-75°之间。（详见照片 4-1）。现状地质灾害不发育。

照片 4-1 露天采场

露天采场开挖时原生地表形态、植被产生直接破坏，造成了与原有自然景观不协调，破坏了地形地貌景观。

破坏土地类型为天然牧草地 22563m<sup>2</sup>、其他草地 1989m<sup>2</sup>。

在矿山开采及矿山地质环境治理过程中，露天采场岩质边坡受开采活动的影响，可能形成危岩体，对防止所形成危岩体对场内人员及设施造成威胁，应及时对露天采场边坡危岩体进行清理，本年度清理危岩体工程量为 1756m<sup>3</sup>。

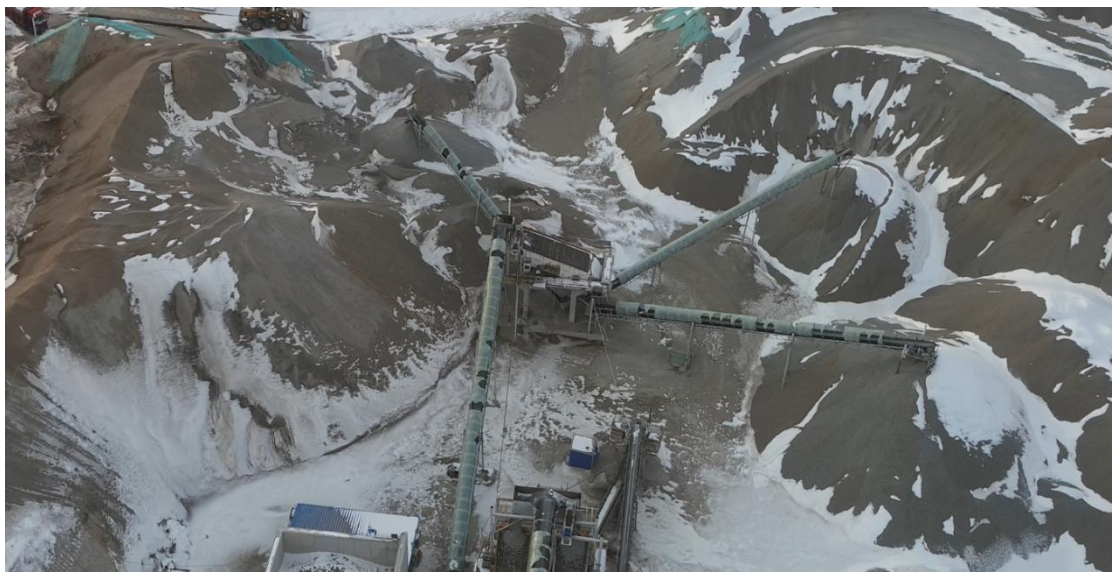
邻近露天采场西侧，工业场地占地面积 23934m<sup>2</sup>（见照片 4-2），场地由加工设备、矿石堆组成，矿粉堆积在场地四周，堆方量 15263m<sup>3</sup>，堆积高度 1-8m，坡度 35°左右，该场地的建设产生堆坡，坡度 40-60°，现状地质灾害不发育。

照片 4-2 工业场地

工业场地的修建破坏了原有地形地貌，对原生的地形地貌景观产生影响。

破坏土地类型为旱地 702m<sup>2</sup>、天然牧草地 11547m<sup>2</sup>、其他草地 3380m<sup>2</sup>、乔木林地 2199m<sup>2</sup>、灌木林地 6070m<sup>2</sup>。

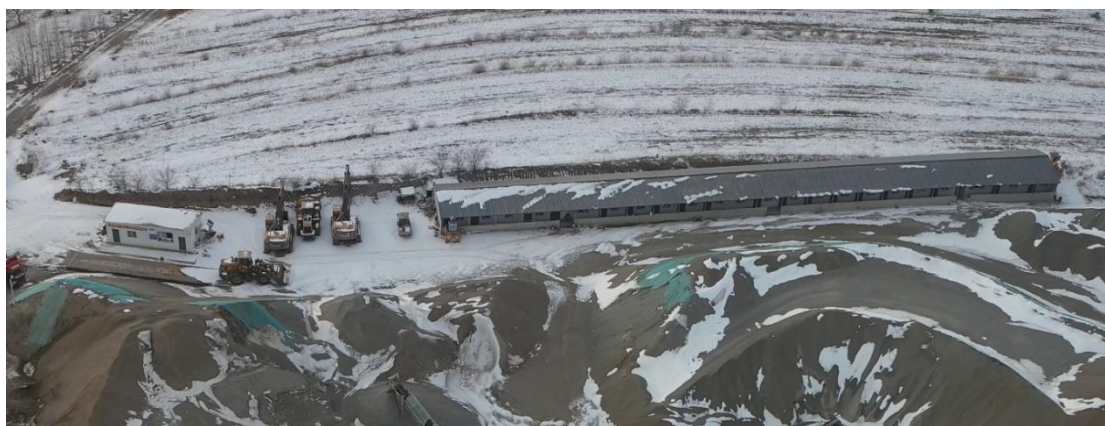
邻近工业场地西侧，办公生活区占地面积 2138m<sup>2</sup>（见照片 4-3），场地较平缓，建筑物高度 5m，现状地质灾害不发育。

办公生活区的修建破坏了原有地形地貌，对原生的地形地貌景观产生影响。

破坏土地类型为旱地 1669m<sup>2</sup>、乔木林地 444m<sup>2</sup>、天然牧草地 25m<sup>2</sup>。

照片4-3 办公生活区
