林西县石匠沟闪长岩碎石矿
二〇二五年度矿山地质环境治理计划书

林西盛裕矿业有限责任公司

二〇二五年一月

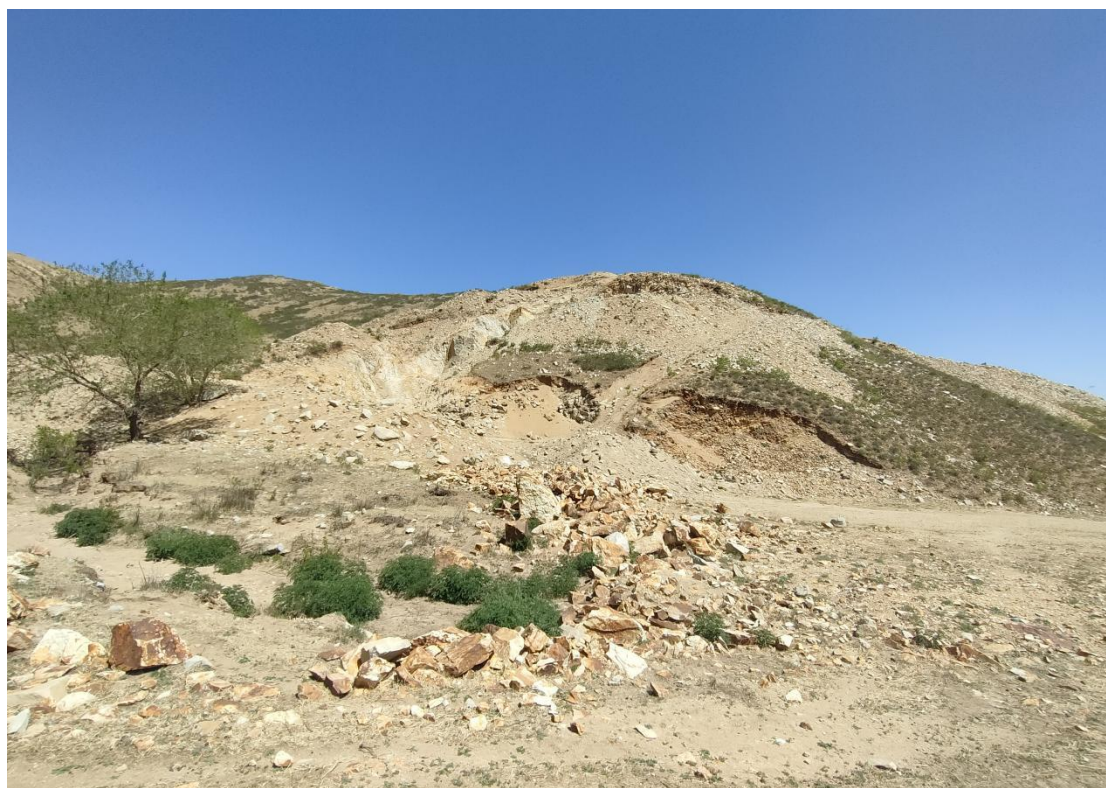
照片 4-1 1#民采坑

1#民采坑位于 I 采区西北部，跨越矿权界限。前期民采由西向东逐步开采，北侧、东南侧山坡形成深凹式露天采坑，采坑形态呈不规则扇形，边坡岩性为细中粒闪长岩，1#民采坑面积 15747.54m²，其中矿权内面积 398.08m²。1#民采坑现状形成的采坑开采标高 1093-1135m，最大开采深度约 43m，采场长轴约为 106m，短轴为 94m，边坡坡度 40-62°，现状采坑底部标高 1089m，矿体主要形成 3 个采剥水平：1112m、1120m、1132m。边坡岩性为细中粒闪长岩，经三角网法计算 1#民采坑体积为 120706m³。

采坑存在少量风化岩石位于水平台阶上，处于稳定状态，现状未发现崩塌、滑坡地质灾害。

该场地的建设，使得山体产生沟壑和陡坎，出现不自然起伏，与周围自然环境不相协调，破坏了原有地形地貌景观。

该场地占地面积 15747.54m²，损毁土地类型为灌木林地、天然牧草地和其他草地。

根据 mapgis 三角网法计算，1#民采坑现状体积 120706m³，需回填方量 40240.5m³。回填后，采坑边坡呈一坡到底式，高约 11m，坡度 60°。利用自卸汽车自矿区外至拟建 1#民采坑底部、边坡进行垫坡整形，回填垫坡后边坡坡度不大于 25°，使整形垫坡后边坡整体与自然山体相协调，回填量为 40240.5m³。

对民采坑进行石方整平，1#民采坑面积 15747.54m²，整平厚度 0.3m，整平工程量为 15747.54m²×0.3m=4724.26m³。

1#民采坑整平完毕后，用挖掘机装土自卸汽车运土，把外运土源运至场地内进行覆土，覆土后，利用推土机对场地进行整平，避免治理区域出现高低不平的地段，使治理区域满足林地的种植要求，覆土总面积为 15747.54m²，覆土厚度为 0.5m，覆土方量约为 7873.77m³。

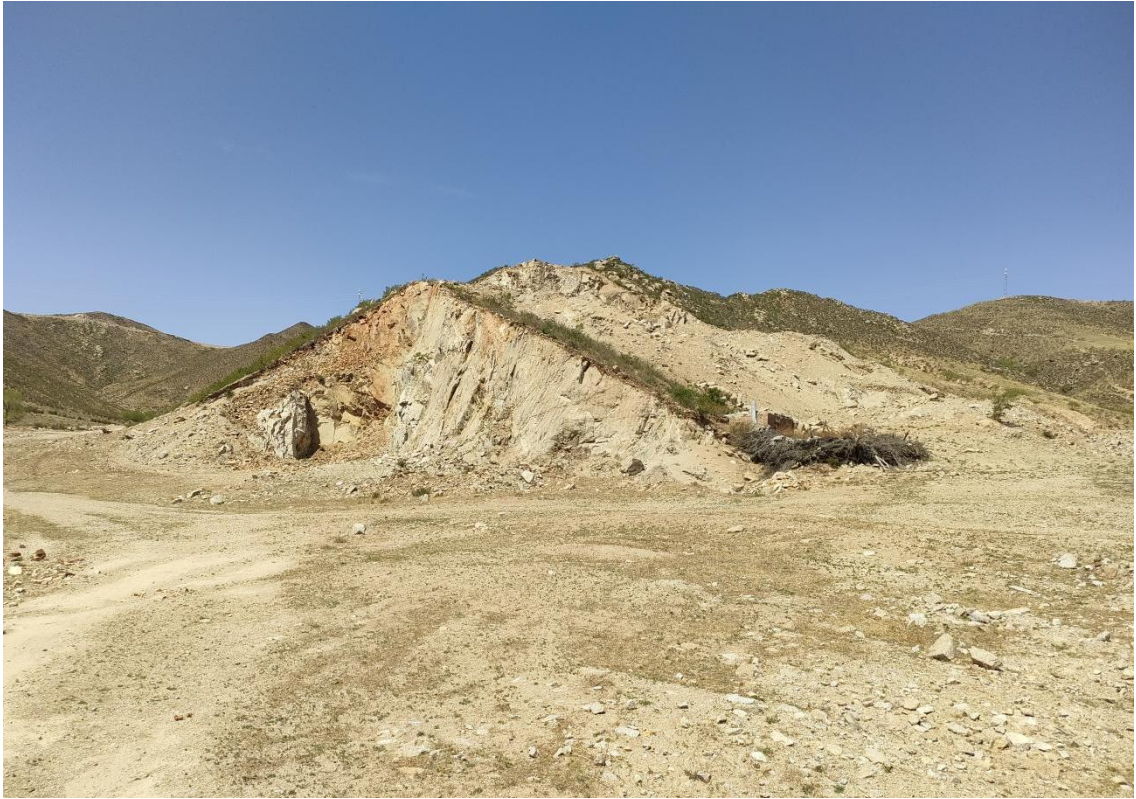
照片 4-2 1#露天采场

1#露天采场位于 I 采区中部，部分跨越矿权范围，前期民采由南向北逐步开采、北侧山坡形成深凹式露天采场，采场形态呈不规则扇形，采场长轴约为 152m，短轴为 167m，形成采场面积 32352.42m²，位于矿权内面积 23276.46m²。现状形成的采场开采标高 1073-1125m，最大开采深度约 52m，边坡坡度 40-50°，现状采场底部标高 1075m，矿体主要形成 3 个采剥水平：1090m、1100m、1115m，采场边坡不规则，层叠出现多处小边坡。边坡岩性为细中粒闪长岩，经三角网法计算 1#露天采场体积为 170784m³。现状 1#露天采场南部存在一处砖混结构房屋，占地面积 32m²，高 2.5m，该房屋临近采场边坡，所有人为当地村民。场地西北侧一处挖损边坡，面积 831.5m²，高 15.5m，边坡坡度约 50°。挖损渣石顺坡堆放，压占面积 3638m²。场地西侧边坡长度 9.1m，高度约 18m，面积约 2277.5m²，边坡坡度约 65°。

采坑存在少量风化岩石位于水平台阶上，处于稳定状态，现状未发现崩塌、滑坡地质灾害。

该场地的建设，使得山体产生沟壑和陡坎，出现不自然起伏，与周围自然环境不相协调，破坏了原有地形地貌景观。

该场地占地面积 32352.42m²，损毁土地类型为灌木林地、天然牧草地和其他草地。

矿山恢复生产后，对 1#露天采场内砖混结构房屋进行拆除，房屋面积 32m²，高 2.5m，拆除系数 0.3，整平工程量为 $32\text{m}^2 \times 2.5\text{m} \times 0.3 = 24\text{m}^3$ 。

对场地西北侧顺坡堆放渣石进行清运，回填至西北侧挖损边坡处垫坡，挖损边坡面积 831.5m²，高 15.5m，边坡长度 43.5m，三角网法计算清运垫坡量为 4524m³。

西北侧边坡长度 7m，根据 mapgis 计算，回填至 25°边坡每米垫坡量约为 209.30m³/m，所需最小垫坡量为 1465.1m³。

对 1#露天采场进行石方整平，面积 15498.42m²，整平厚度 0.3m，整平工程量为 $15498.42\text{m}^2 \times 0.3\text{m} = 4649.53\text{m}^3$ 。

1#露天采场整平完毕后，用挖掘机装土自卸汽车运土，把外运土源运至场地内进行覆土，不足的土方需矿区外运，不足土方为 1849.29m³。覆土后，利用推土机对场地进行整平，避免治理区域出现高低不平的地段，使治理区域满足林地的种植要求，覆土总面积为 15498.42m²，覆土厚度为 0.5m，覆土方量约为 7749.21m³。

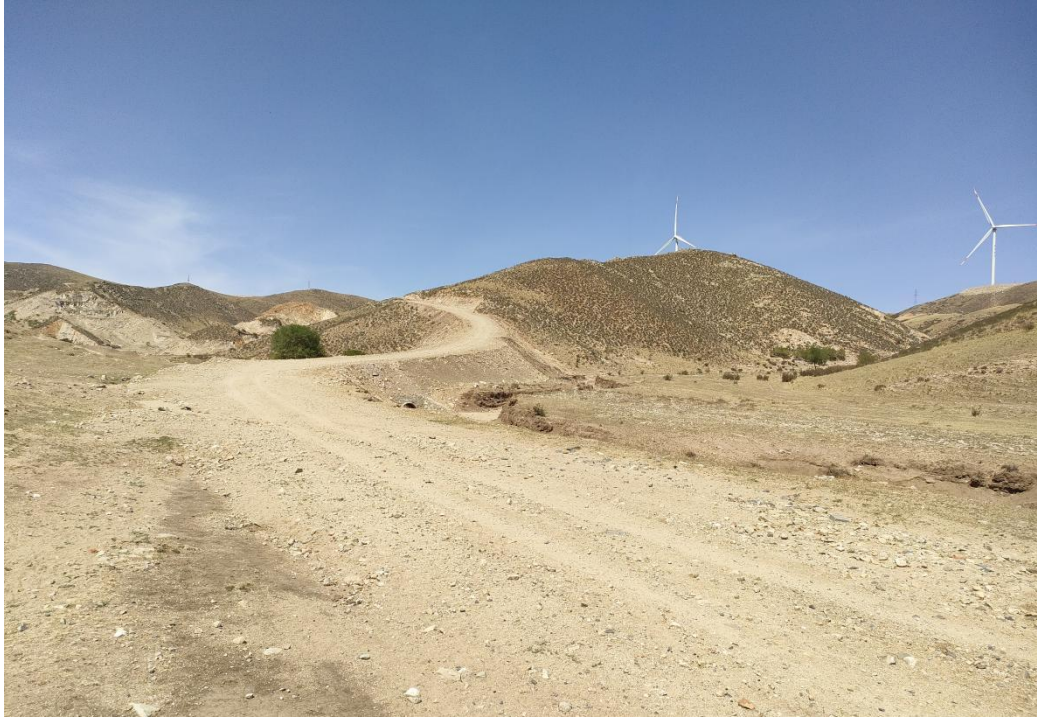
照片 4-3 1#矿区道路

1#矿区道路连接两采区各场地单元，并与乡村道路相连、从北至南通往矿区外，道路南部的东侧存在一条建设、维护输电塔所用道路，为碧流汰村农民集体所有，故未划入评估区。1#矿区道路场地内无道路切坡，1#矿区道路总长约 3467m，路面宽 3-5m，土路，占地面积 12676.32m²。

场地无高陡边坡，现状未发现崩塌、滑坡地质灾害。

该场地的建设，使得原有地形地貌景观遭到破坏，与周围自然环境不相协调。

该场地占地面积 12676.32m²，损毁土地类型为灌木林地、天然牧草地、其他草地、采矿用地和农村道路。

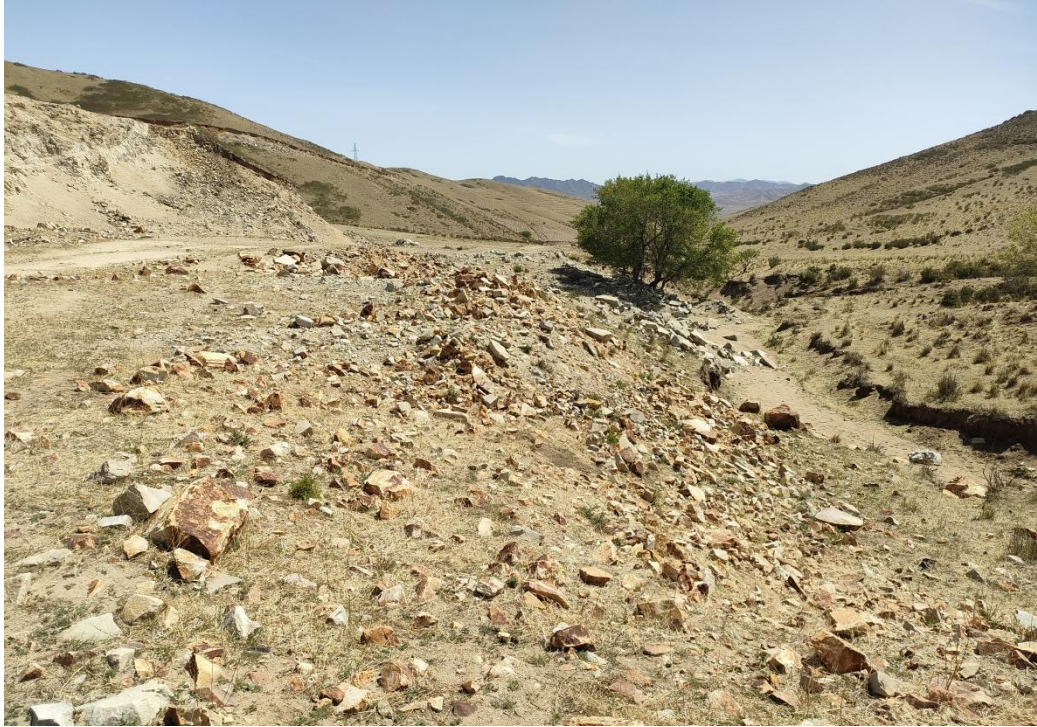
照片 4-4 1#废渣堆

1#废渣堆位于 I 采区西北部、1#露天采场西南侧，矿权界限外。因前期民采等活动形成边坡上废石堆积，场地形态呈不规则扇形，边坡岩性为细中粒闪长岩，1#废渣堆面积 1845.92m²。长轴约为 111m，短轴为 74m。经三角网法计算堆积废石体积为 1698m³。

场地现状边坡稳定，现状未发现崩塌、滑坡地质灾害。

该场地的建设，使得原有地形地貌景观遭到破坏，与周围自然环境不相协调。

该场地占地面积 1845.92m²，损毁土地类型为其他草地。

对场地顺坡堆放渣石进行清运，用挖掘机装土自卸汽车运渣石，回填至 1#露天采场挖损边坡处垫坡，由 mapgis 计算堆放渣石方量 1698m³，清运垫坡量 1698m³。

1#废渣堆清运完毕后，用挖掘机装土自卸汽车运土，不足的土方需矿区外运，覆土后，利用推土机对场地进行整平，避免治理区域出现高低不平的地段，使治理区域满足林地的种植要求，覆土总面积为 1845.92m²，覆土厚度为 0.5m，覆土方量约为 922.96m³。

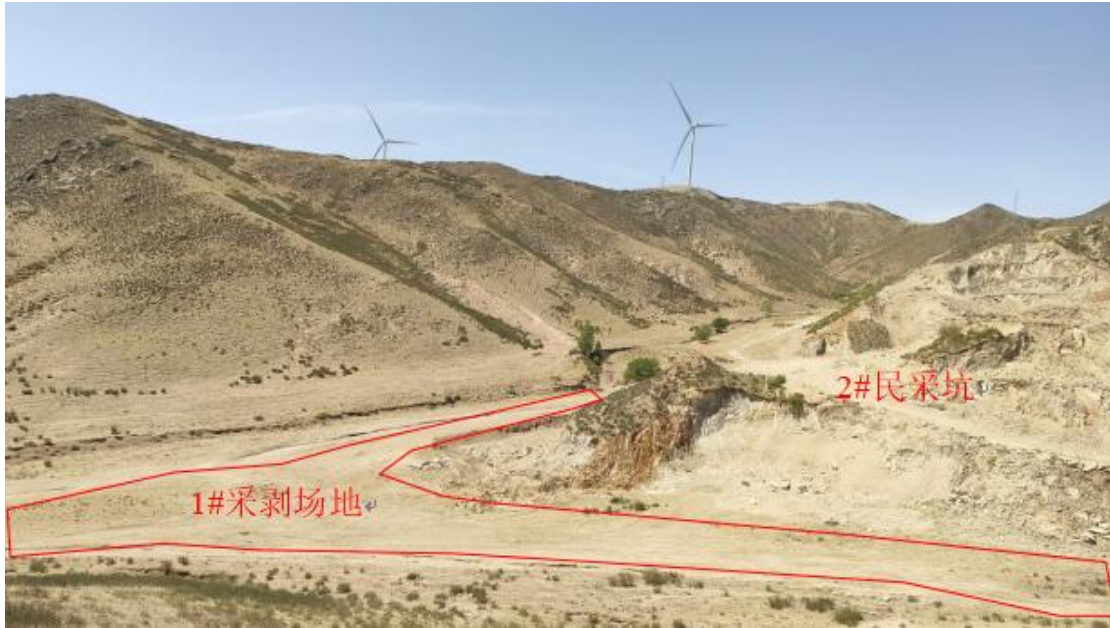
照片 4-5 1#采剥场地

1#采剥场地位于 I 采区南部，跨越矿权界限。因前期民采等活动造成表土剥离、土地挖损，场地形态不规则，1#采剥场地面积 7060.04m²，位于矿权内面积 844.96m²。长轴约为 350m，短轴为 156m，由北至南分布于 1#露天采场东南侧、2#民采坑西侧和西南侧。

场地现状边坡稳定，现状未发现崩塌、滑坡地质灾害。

该场地的建设，使得原有地形地貌景观遭到破坏，与周围自然环境不相协调。

该场地占地面积 7060.04m²，损毁土地类型为天然牧草地、其他草地、采矿用地和农村道路。

用挖掘机装土自卸汽车运土，不足的土方需矿区外运，覆土后，利用推土机对场地进行整平，避免治理区域出现高低不平的地段，使治理区域满足林地的种植要求，覆土总面积为 7060.04m²，覆土厚度为 0.5m，覆土方量约为 3530.02m³。

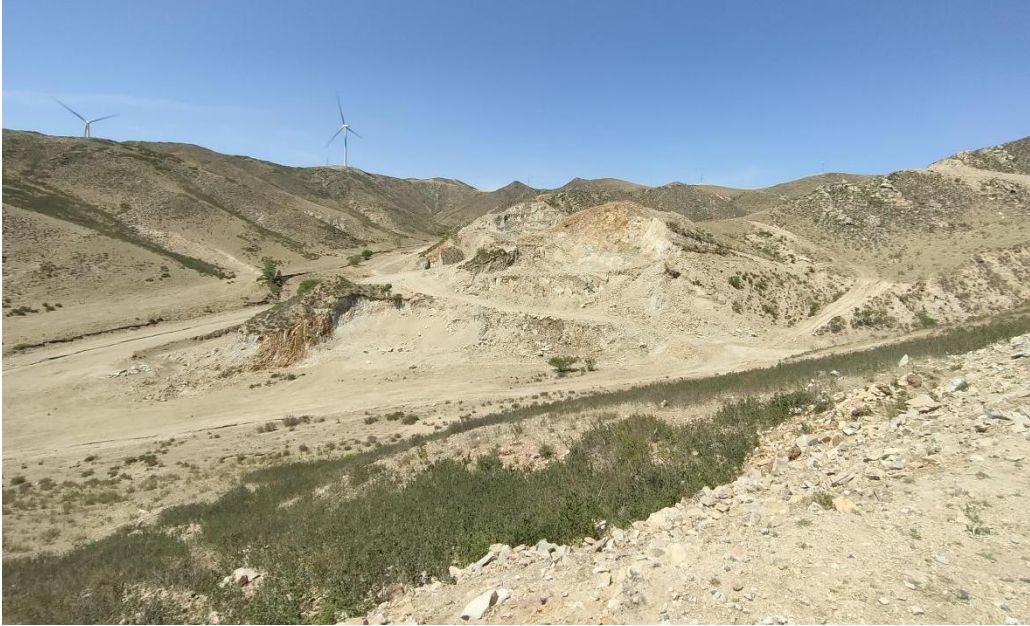
照片 4-6 2#民采坑

2#民采坑位于 I 采区东南部，跨越矿权界限。前期民采围绕山体开采，采坑呈“C 字型”展布，边坡岩性为细中粒闪长岩，2#民采坑面积 23631.35m²，其中矿权内面积 1604.57m²。采场长轴约为 275m，短轴为 195m，最大开采标高 1103m、最低开采标高 1055m，顺坡开采，采剥相对高差为 2-48m，边坡坡度 40-65°，采场中部形成一处平台，平台标高为 1076m。经三角网法计算 2#民采坑体积为 227046m³。

场地现状边坡稳定，现状未发现崩塌、滑坡地质灾害。

该场地的建设，使得原有地形地貌景观遭到破坏，与周围自然环境不相协调。

该场地占地面积 23631.35m²，损毁土地类型为灌木林地、天然牧草地、其他草地、采矿用地。

利用自卸汽车运输土石方至 2#民采坑底部、边坡进行垫坡整形，回填垫坡后边坡坡度不大于 25°，使整形垫坡后边坡整体与自然山体相协调，方量来源为矿区外运 33211.9m³、料石堆放场清运 3384m³，计算公式为 $Q_x=L \times v$ ，式中： Q_x 为垫坡整形工程量（m³）； L 为治理边坡长度； v 为单位坡长垫坡工程量（根据 mapgis 软件计算）。

1076m 平台以下边坡高 14m，单位坡长垫坡工程量 93.36m³/m，需垫坡长度 298m，垫坡工程量为 93.36m³/m×298m=27821.3m³。

1076m 平台以上边坡高 20m，单位坡长垫坡工程量 143.27m³/m，需垫坡长度 37m，垫坡工程量为 143.27m³/m×37m=5301m³。

1076m 平台以下另一边坡高 10m，单位坡长垫坡工程量 35.81m³/m，需垫坡长度 97m，垫坡工程量为 35.81m³/m×97m=3473.6m³。

整形垫坡后，边坡坡度应小于 25°且整体与自然山体相协调，总回填量为 36595.9m³。

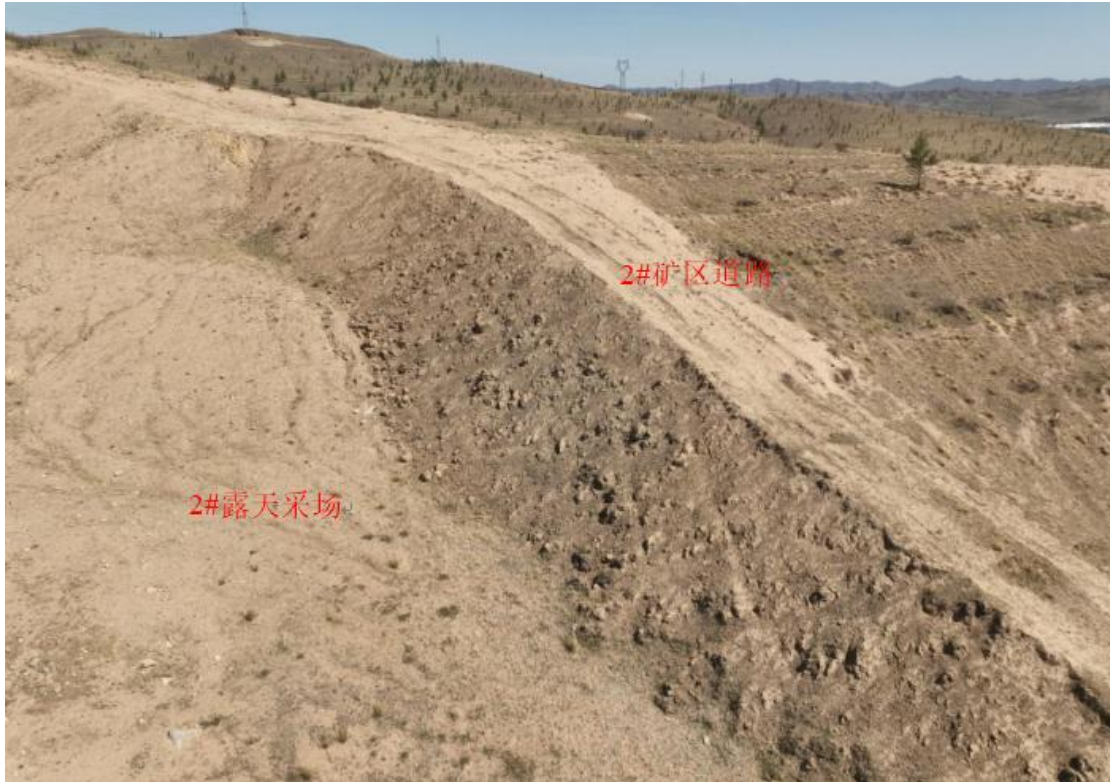
照片 4-8 2#矿区道路

2#矿区道路连接Ⅱ采区两处露天采场，并与乡村道路相连、从西至东通往矿区外，2#矿区道路总长约 380m，2#矿区道路无道路切坡，从北至南通往矿区外，部分路面宽 3-5m，土路，占地面积 2944.06m²。道路东部约 120m 与建设、维护输电塔所用道路共用。

场地现状边坡稳定，现状未发现崩塌、滑坡地质灾害。

该场地的建设，使得原有地形地貌景观遭到破坏，与周围自然环境不相协调。

该场地占地面积 2944.06m²，损毁土地类型为灌木林地、其他林地、采矿用地和农村道路。

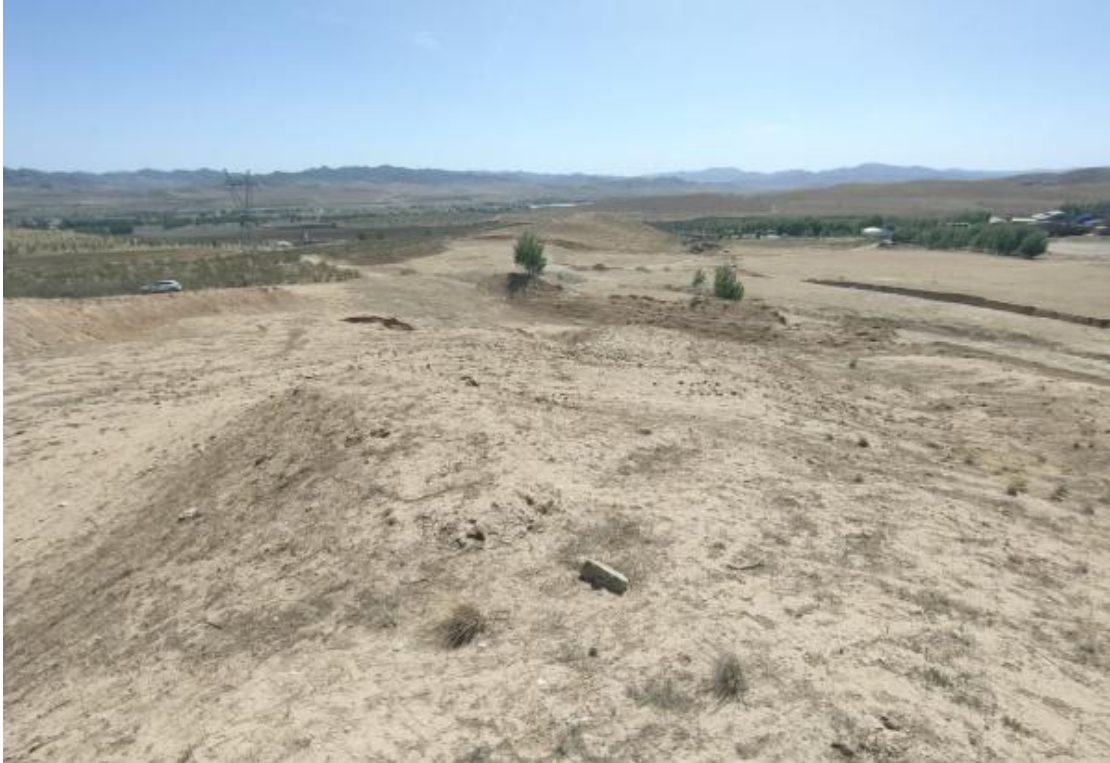
照片 4-9 2#采剥场地

2#采剥场地位于 II 采区西部，矿权界限外。因前期民采等活动造成土地挖损，废渣、土方顺坡堆放，场地形态不规则，2#采剥场地面积 3787.77m²。长轴约为 228m，短轴为 53m，场地内边坡高度 3-4m，边坡坡度 30-40°，长 157m。2#采剥场地堆积废石方量 2152m³。

场地现状边坡稳定，现状未发现崩塌、滑坡地质灾害。

该场地的建设，使得原有地形地貌景观遭到破坏，与周围自然环境不相协调。

该场地占地面积 3787.77m²，损毁土地类型为其他林地和采矿用地。

利用推土机对凹凸不平场地进行土方整平，避免治理区域出现高低不平的地段，使治理区域满足林地的种植要求，整平总面积为 7060.04m²，整平厚度为 0.5m，整平工作量约为 3530.02m³。

2#采剥场地清运完毕后，用挖掘机装土自卸汽车运土，不足的土方需矿区外运，覆土后，利用推土机对场地进行整平，避免治理区域出现高低不平的地段，使治理区域满足林地的种植要求，覆土总面积为 7060.04m²，覆土厚度为 0.5m，覆土方量约为 3530.02m³。

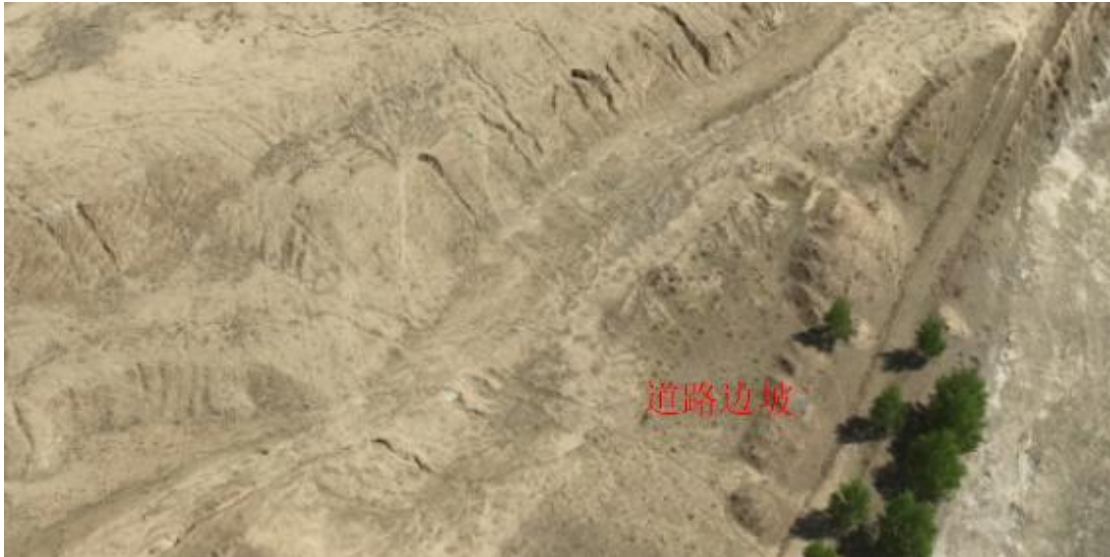
照片 4-10 道路边坡

道路边坡位于 II 采区西部，矿权界限外。因前期民采等活动造成渣石顺坡堆放压占土地，边坡形态不规则，道路边坡面积 4199.16m²。长轴约为 232m，短轴为 43m，场地内边坡高度 2-5m，边坡坡度 30-40°，长 193m。道路边坡堆积渣土方量 3181m³。

场地现状边坡稳定，现状未发现崩塌、滑坡地质灾害。

该场地的建设，使得原有地形地貌景观遭到破坏，与周围自然环境不相协调。

该场地占地面积 4199.16m²，损毁土地类型为其他林地和采矿用地。

对场地顺坡堆放渣土进行清运，用挖掘机装土自卸汽车运渣石，回填至 1#露天采场挖损边坡处垫坡，由 mapgis 计算堆放渣石方量 3181m³，清运垫坡量 3181m³。

道路边坡清运完毕后，用挖掘机装土自卸汽车运土，不足的土方需矿区外运，覆土后，利用推土机对场地进行整平，避免治理区域出现高低不平的地段，使治理区域满足林地的种植要求，覆土厚度为 0.5m，因与增减挂复垦项目场地部分重叠，

故仅设计非重叠场地工程量，覆土整平面积为 4199.16m²，覆土方量约为 2099.58m³。

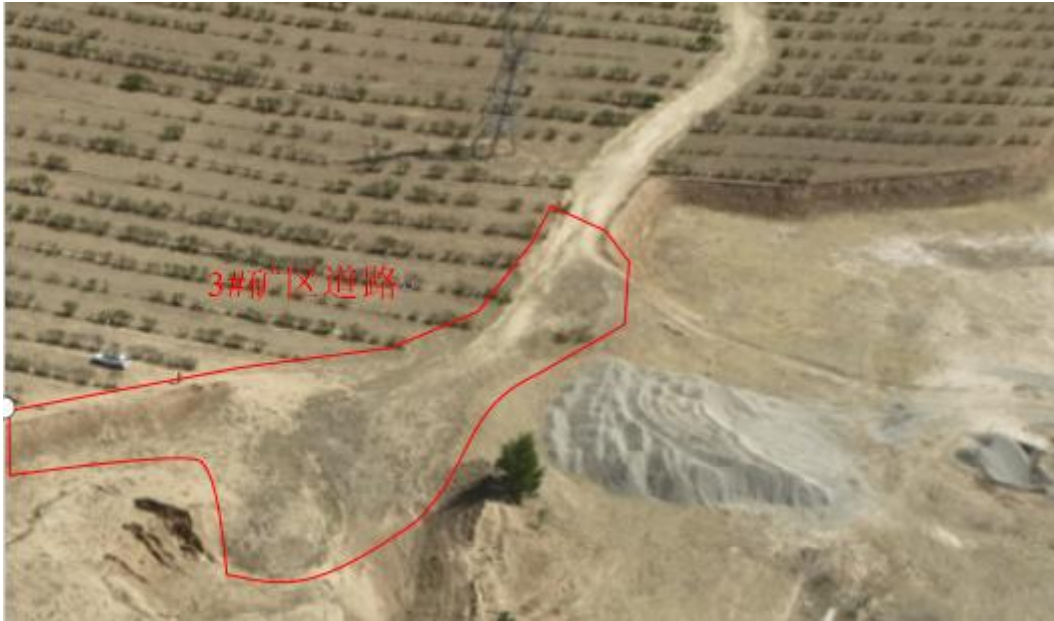
照片 4-12 3#矿区道路

3#矿区道路位于Ⅱ采区南部，矿权界限外。因前期民采等活动造成废渣、土方堆放压占土地，边坡形态不规则，3#矿区道路无道路切坡，面积 1517.02m²，长轴约为 90m，短轴为 44m。

场地现状边坡稳定，现状未发现崩塌、滑坡地质灾害。

该场地的建设，使得原有地形地貌景观遭到破坏，与周围自然环境不相协调。

该场地占地面积 1517.02m²，损毁土地类型为灌木林地、采矿用地、农村道路。

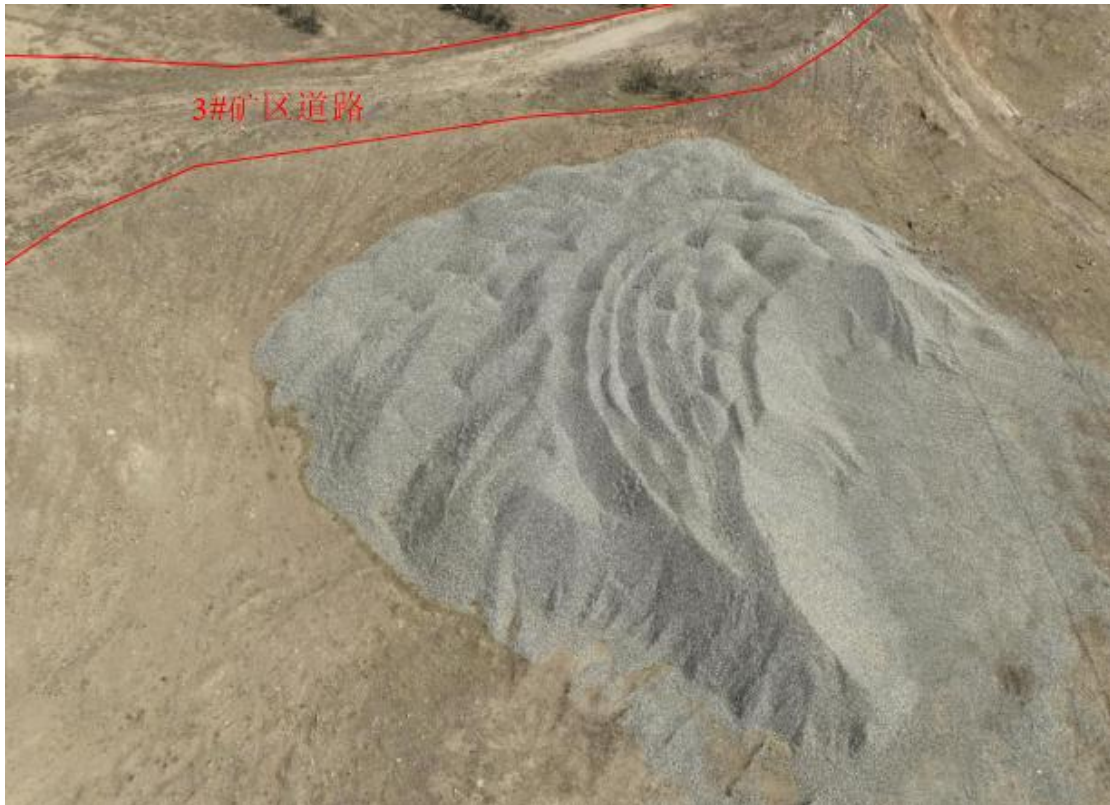
照片 4-13 料石堆放场

料石堆放场位于 II 采区南部，矿权界限外，林西县 2022 年度城乡建设用地增减挂钩项目区范围内。料石所有人为碧流汰村村民，村民堆放料石压占土地，由林西盛裕矿业有限责任公司代为治理，料石堆放场堆积料石约 3m，堆积方量约 3384m³。场地面积 1545.1m²。

场地现状边坡稳定，现状未发现崩塌、滑坡地质灾害。

该场地的建设，使得原有地形地貌景观遭到破坏，与周围自然环境不相协调。

该场地占地面积 1545.1m²，损毁土地类型为采矿用地。

用挖掘机装料石自卸汽车运输，对料石进行清运，回填至 2#民采坑边坡处垫坡，清运垫坡量 3384m³。

对料石进行清运后，用挖掘机装土自卸汽车运土，土方需矿区外运，覆土后，利用推土机对场地进行整平，避免治理区域出现高低不平的地段，使治理区域满足林地的种植要求，覆土总面积为 1545.1m²，覆土厚度为 0.5m，覆土方量约为 772.55m³。
