2025 年度林西县汇鑫矿业有限公司
山咀子碎石厂矿山地质环境治理计划书

林西县汇鑫矿业有限公司

二〇二五年二月

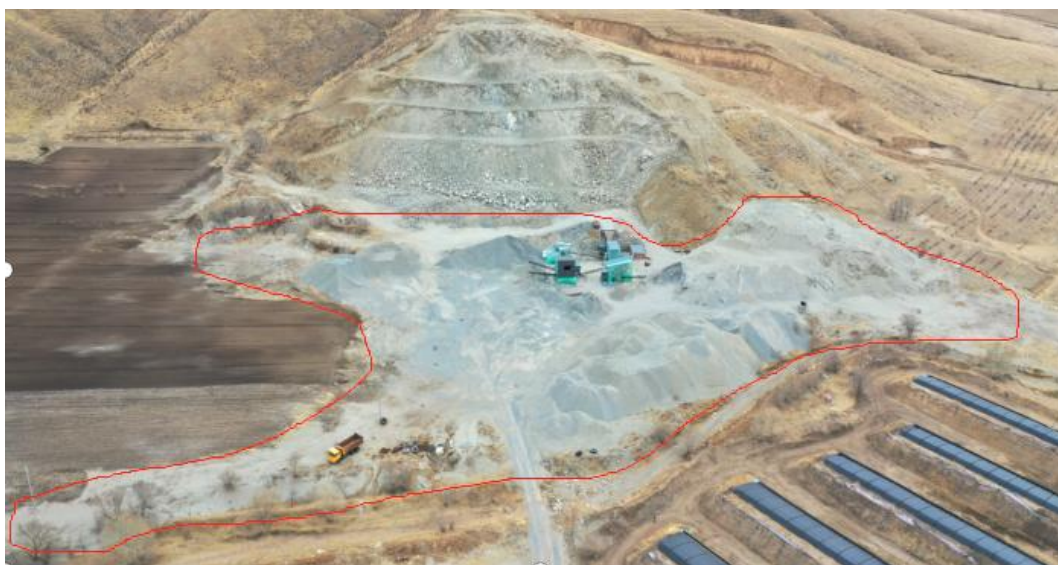
照片 3-2 工业场地

紧邻露天采场北西侧，为矿石破碎加工场地，占地面积 23080m²；场地内包含破碎设备、钢结构休息室（杂物间）和矿石堆等。场地内料堆合计堆积面积约 9800m²，高度约 2-6m，堆积坡度 35-50°；破碎设备面积 620m²，建筑高度约 4m；场地内有 1 栋钢结构平房为杂物间，建筑面积 20m²，高度约 3m；建设场地位置平坦，仅在工业场地东南侧存在切坡，高度 1-2m，长度约 42m，切坡坡度约 40°。加工场地现状条件下地质灾害不发育（见照片 3-2）。

工业场地的建设与地表原有自然景观不协调，破坏了原生地形地貌景观。

工业场地压占面积 23080m²，破坏土地类型为其他林地、采矿用地。

按照轻重缓急、分阶段实施的原则，且根据 2024 年末管理机关、专家组现场核查意见，本年度计划治理单元为工业场地东侧（凌乱处）及完善 2024 年度治理区域，设计治理措施为对工业场地东侧（凌乱处）堆放石料进行转移、集中存放，场地覆土平整、种草并管护。

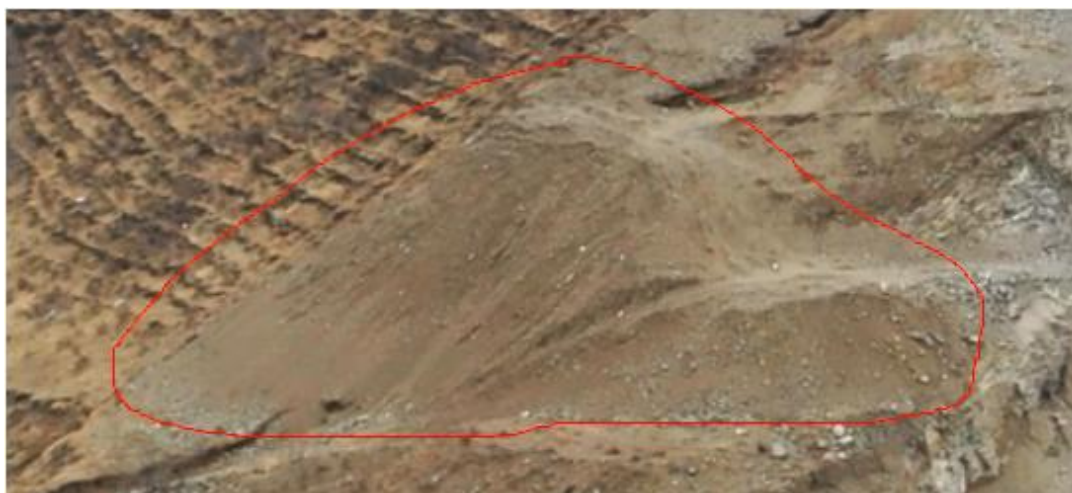
照片 3-4 表土堆 2

场地位于露天采场东侧,为前期开采剥离的表土及风化层,依地形坡度堆放,堆积高度 2-5m,坡度角约 40°,占地面积约 1851m²,根据三角网法计算表土方

量约为 3290m³（计算成果见图 3-3），现状条件下地质灾害不发育（见照片 3-4）。

表土堆 2 压占面积 1851m²，破坏土地类型为灌木林地、采矿用地。

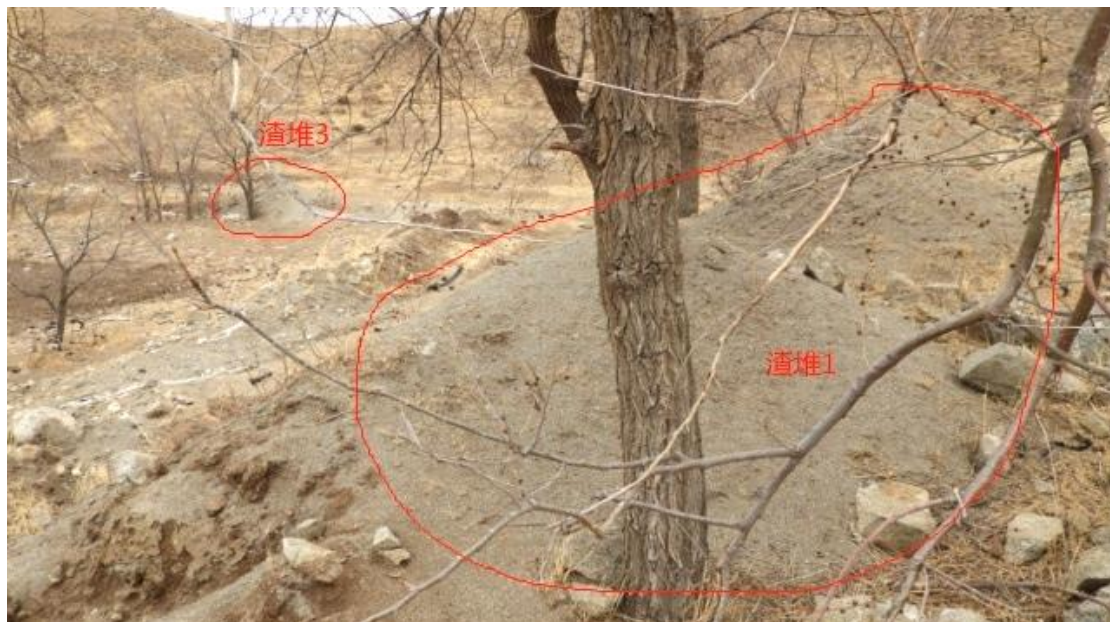
照片 3-6 渣堆（1-3）

渣堆（1-3）分别位于露天采场东侧，渣坡呈不规则形状展现（渣坡具体尺寸见表 3-1），现状条件下地质灾害不发育（见照片 3-6）。

单元名称	面积（m ² ）	堆积高度（m）	堆积坡度（m ² ）	堆积方量（m ³ ）
渣堆 1	82	1.2	35°	72
渣堆 2	147	1-2	35°	206
渣堆 3	11	1	35°	7
合计	240	--	--	275

渣堆压占面积240m²，破坏土地类型全部为灌木林地、采矿用地。

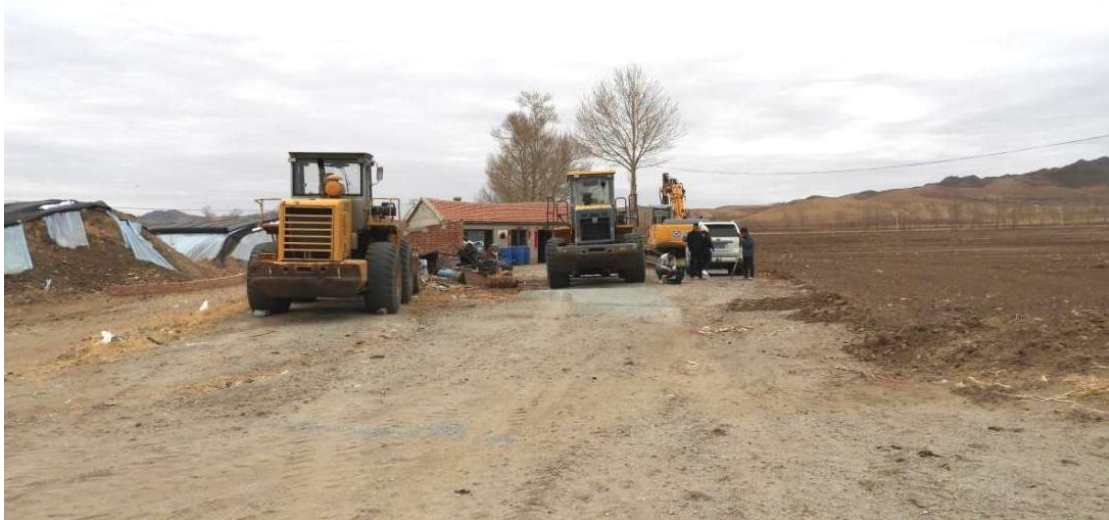
照片 3-8 办公生活区

场地位于矿区范围外，工业场地北西侧约 120m 处，占地面 759m²。场地内建设两栋砖砌结构平房，为办公生活区及杂物间，建筑面积 120m²，建筑高度约 3m。建设场地位置平坦，未形成切坡、堆坡，现状条件下地质灾害不发育（见照片 3-8）。

办公生活区压占面积 759m²，破坏土地类型为水浇地、其他林地、农村宅基地。

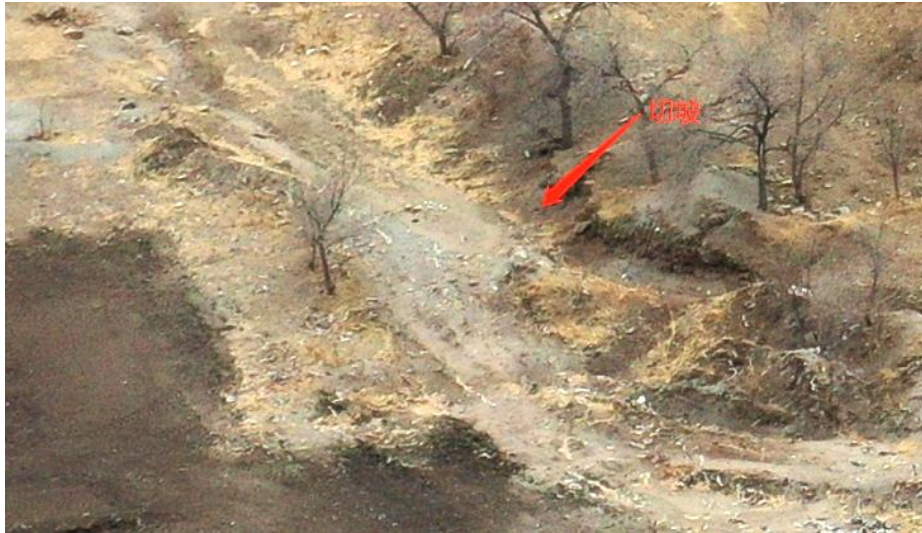
照片 3-9 矿区道路

矿区道路主要用于连接各功能单元，单元外道路长约 620m，宽约 4m，占地面积 2480m²，建设道路碾压地表，其中矿区西南侧通往表土堆 1 场地路段建设过程中形成了长度约 34m、高度约 0.5-1.5m 的切坡，坡度约 45°，同时该段道路形成堆坡长度约 40m，高度约 0.5-1m，坡度约 40°。矿区道路现状地质灾害不发育（见照片 3-9）。

矿区道路及边坡的建设造成了与周围原生自然景观的不协调，破坏了原生地形地貌景观。

矿区道路占地面积 2480m²，损毁土地类型为灌木林地、其他林地、农村道路、采矿用地。

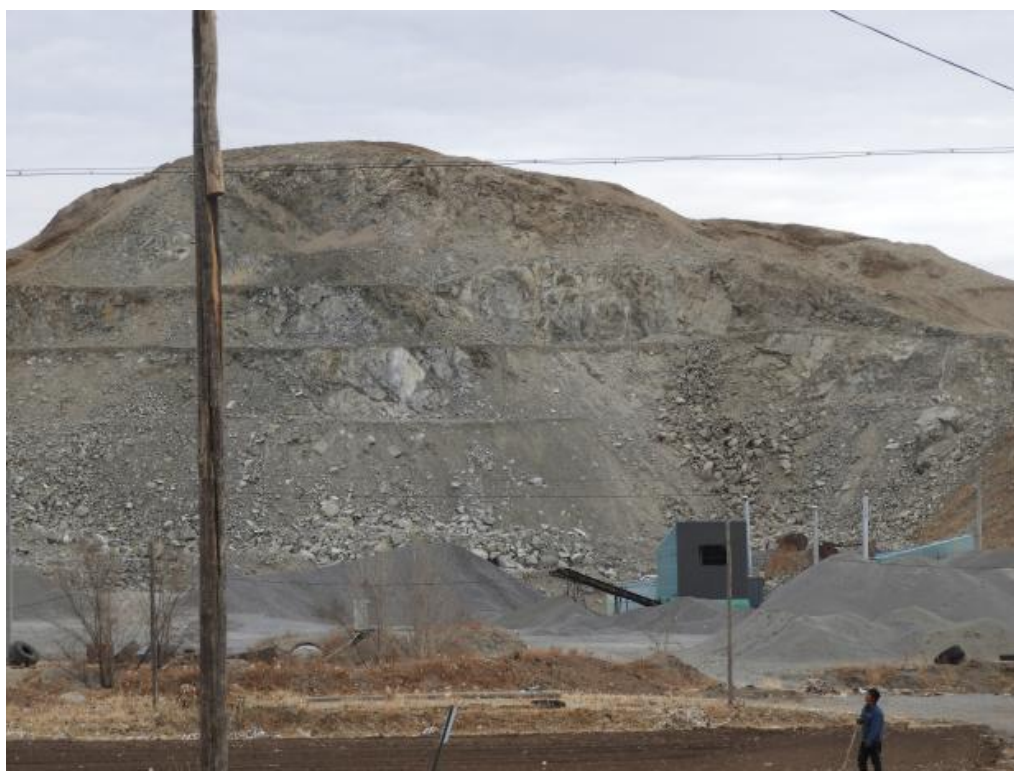
照片 4-1 露天采场高陡边坡现状照片

矿业权人根据设计内容开展了治理工程，并于2016年11月9日经相关专家组实地核查，专家组认为该矿山基本完成了分期治理方案设计的工程内容，治理工程效果符合设计要求并出具了治理工程验收意见书（编号16115）。见照片4-1至4-3。

（1）露天采场高陡边坡：垫坡、石方整平、覆土、土方整平、恢复植被（种草）。

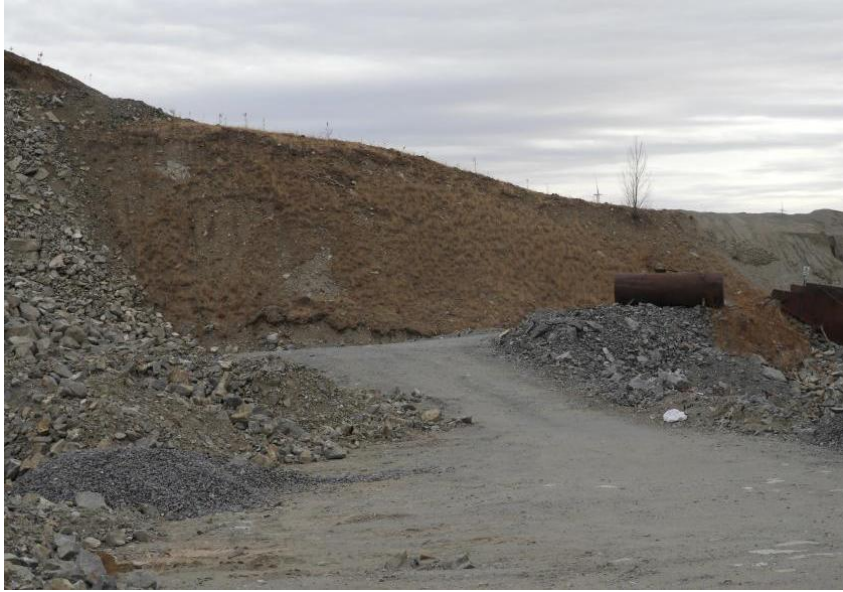
照片 4-4 露天采场超采区

矿业权人根据设计内容开展了治理工程，并于2019年10月23日经相关专家组织实地核查，专家组认为该矿山基本完成了分期治理方案设计的工程内容，治理工程效果符合设计要求并出具了治理工程验收意见书（编号192059）。见照片4-4至4-6。

（1）露天采场超采区：对东北和西南侧边坡进行整形，然后进行覆土、整平、恢复植被、管护。
