林西县运达矿业有限责任公司
林西县杨家营子碎石厂
2025年度矿山地质环境治理计划书

编制单位：林西县运达矿业有限责任公司

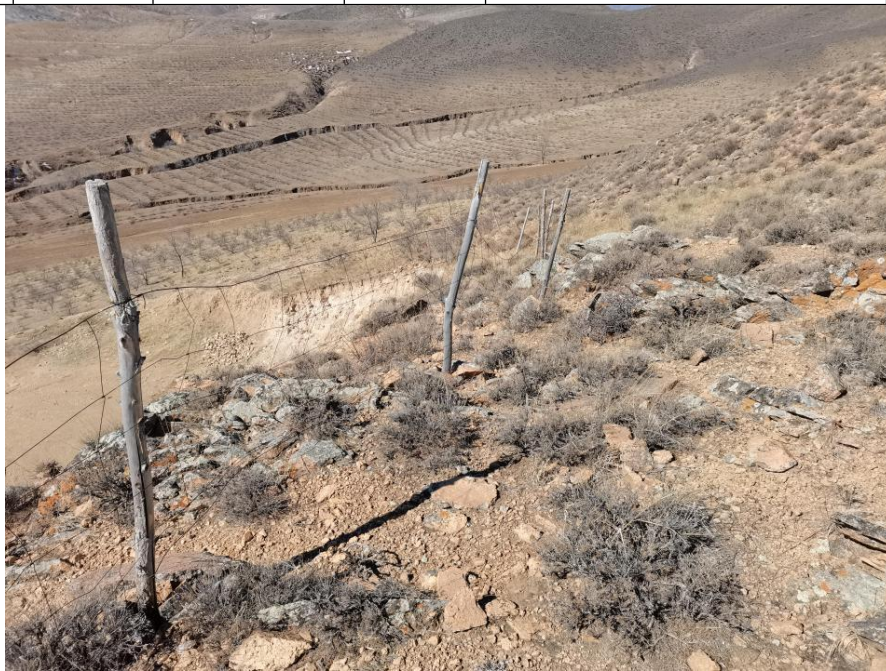
照片 2-1 布设网围栏

治理年限	治理范围	治理内容及工程量	治理费用（元）	完成情况	验收情况
2011-2013年	露天采场	清除危岩体、设置网围栏、警示牌	12.17	矿山对露天采场进行清除危岩体568m ³ ，设置网围栏420m，警示牌9块。根据监测结果，露天采场采掘面未发生过崩塌及岩体掉块现象。	通过验收

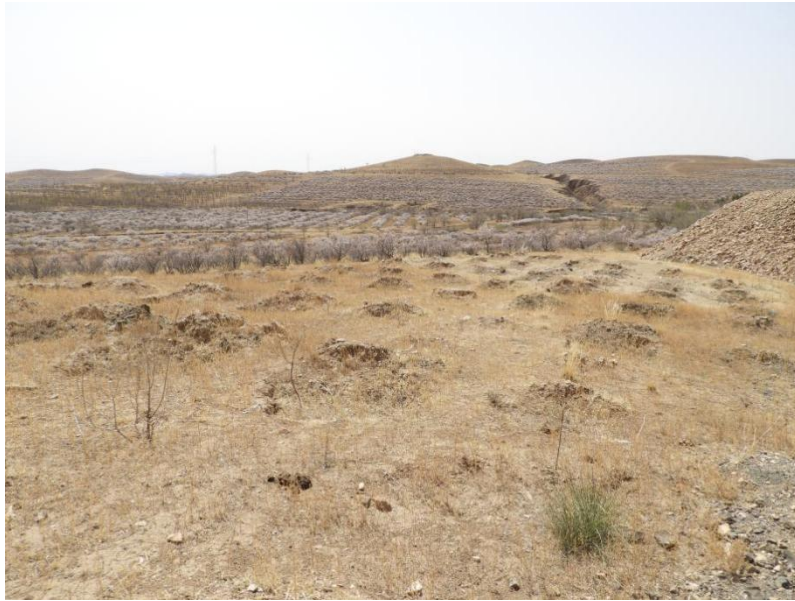
照片 2-3 渣堆治理效果

设计治理内容：对工业场地东侧渣堆进石方整平、覆土、覆土整平，种植山杏，监测、管护。

完成情况：矿山完成了2020计划书设计的治理、监测管护任务。并于2020年6月6日通过林西县自然自然局组织有关专家现场验收，出具了现场核查意见书。

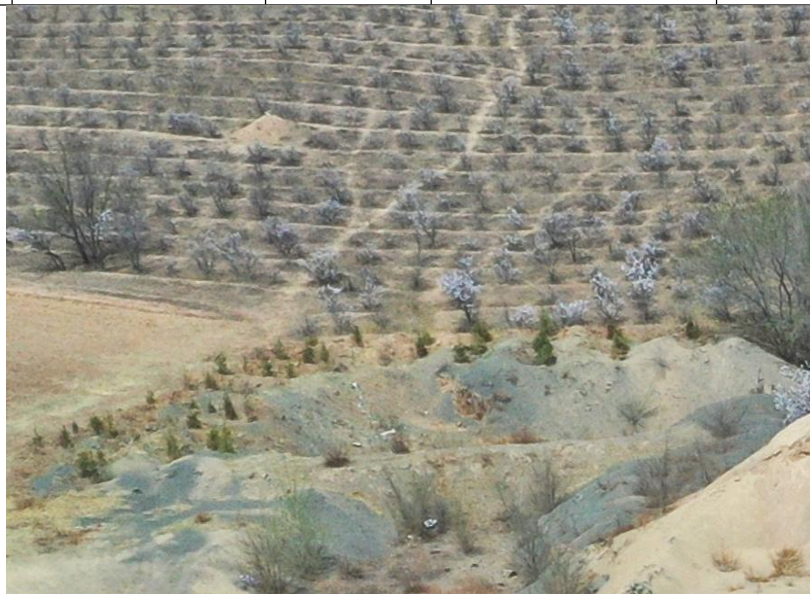
照片 2-4 废石场 2 西北侧植树

完成情况：矿山按照《2021年治理方案》的治理要求，对露天采场进行了危岩体清理工程，对废石场2西北侧和办公生活区进行了绿化植树工程。具体情况见表2-4。

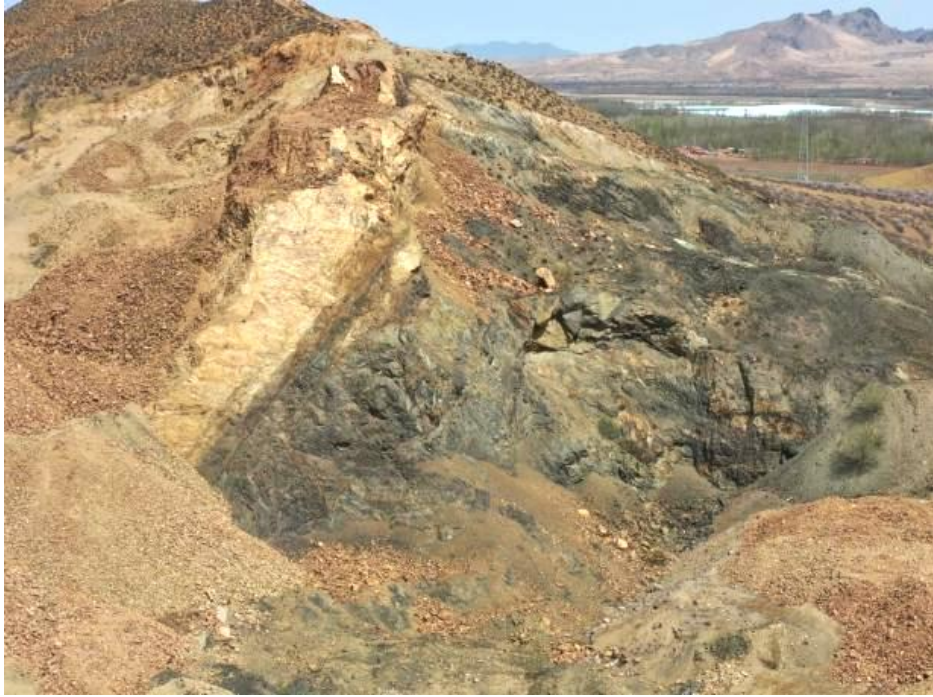
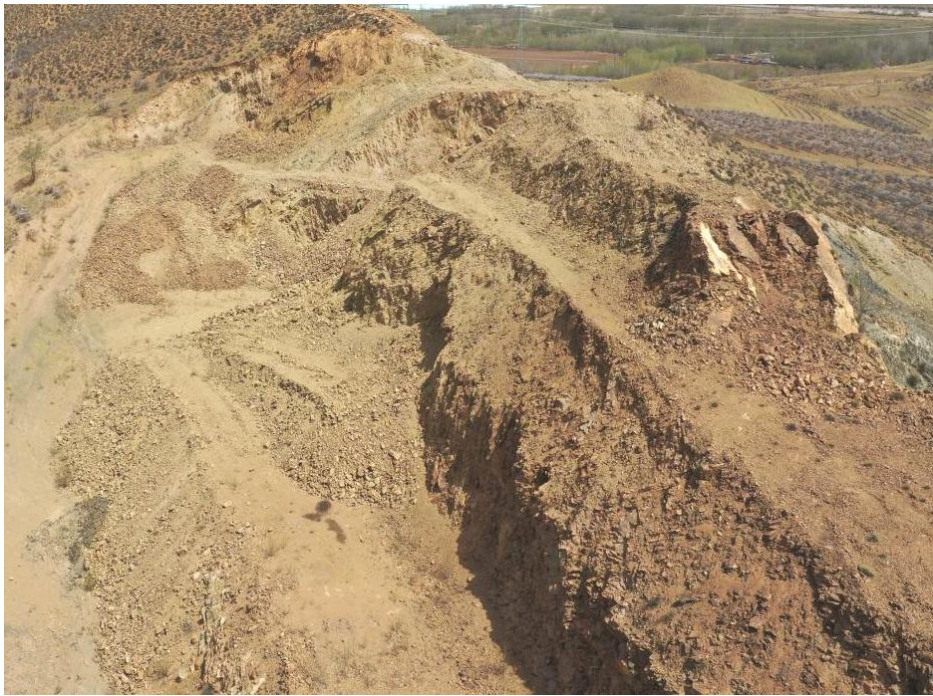
露天采场位于矿区南部，面积 16107m^2 ，场地总体呈近南北向，长 $***\text{m}$ ，宽 $**-**\text{m}$ ，采场高差 $**\text{m}$ ，现采场西部已形成 $*$ 个不规整平台，分别为 $***\text{m}$ 、 $***\text{m}$ 、 $***\text{m}$ 平台，平台高度 $**\text{m}\sim**\text{m}$ ，台阶边坡角约为 $*\sim**^\circ$ 。露天采场东南侧位于矿区外，矿区外面积为 $**\text{m}^2$ ，采场南东部未形成台阶，边坡最高点 $**\text{m}$ ，最低点 $**\text{m}$ ，边坡坡度 $**^\circ\sim**^\circ$ 。废石挖方量 34963m^3 （见图4-1三角网法估算成果图）。场地现状见照片4-1、4-2。

照片4-1 露天采场南东部

照片4-2 露天采场西部

露天采场现状条件下地质灾害不发育。

现状露天采场开采标高位于地下水位之上，未揭露含水层，现状对含水层影响较轻。

露天采场的建设破坏了原始地形地貌景观及地表植被，对地形地貌景观的影响严重。

露天采场损毁土地面积 16107m²，损毁土地类型全部为*****。

主要治理内容：对形成的危岩体进行清除，消除崩塌灾害隐患。

对露天采场边坡上危岩体及时进行清除。

清除危岩体工程量计算方法： $Q_x=n \times L_1 \times v$ ，式中： Q_x 为清除危岩体方量（ m^3 ）；边坡岩性花岗闪长岩，边坡稳定性中等，边坡危岩体清除系数 n 取10%； L_1 为治理露天采场边坡长度（ m ），本年度治理区边坡长为250m； v 为单位坡长清理危岩体方量（本方案取值 $14.5m^3/m$ ）。 $Q_x=0.1 \times 250 \times 14.5=362m^3$ 。

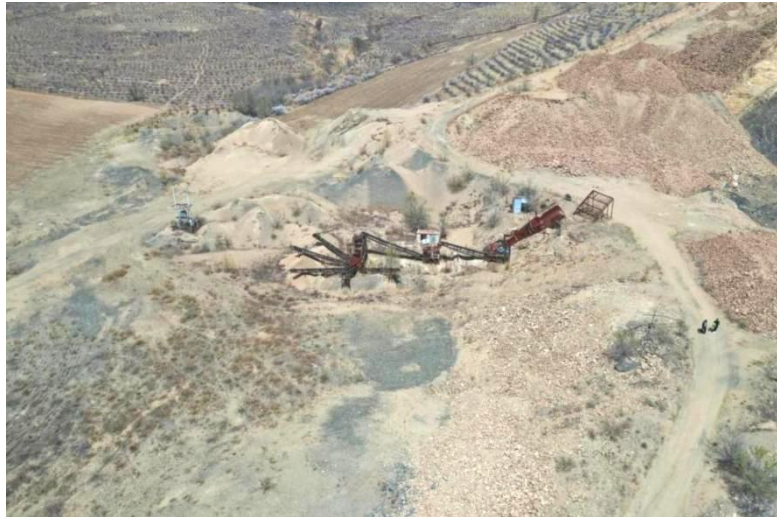
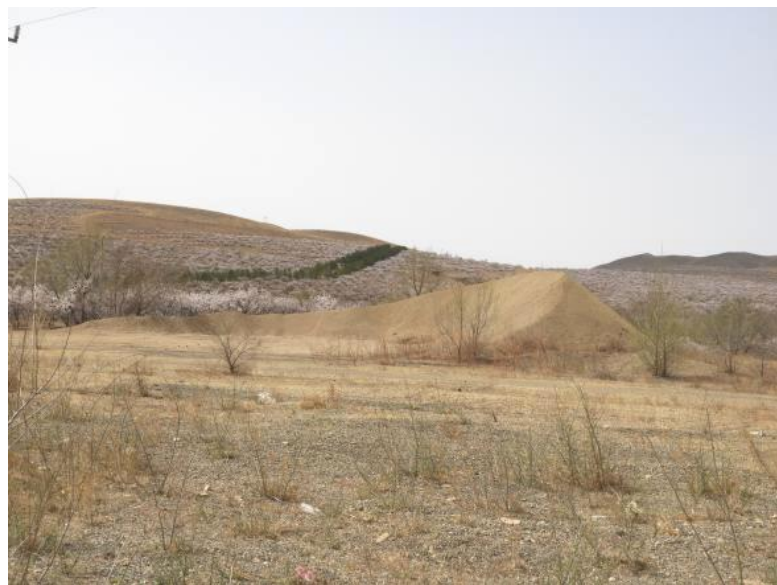
照片4-3 工业场地

工业场地大部分位于矿区外南侧，占地面积为19608m²，矿区外占地面积为18651m²，场地内西侧建有厂房、库房等砖混结构平房，高约3m，建筑面积约10m²。场地中部架设一套机械设备，场地主要用于矿石加工、临时堆放。场地长约240m，宽约140m。场地内单元包括料堆1-料堆5及场地边坡。料堆堆放高度大小不一，最高约3m，最大坡角约50°。边坡场地位于工业场地东侧，呈北东向，长约55m，宽10-20m，边坡坡度60° 面积为658m²。场地现状见照片4-3。

工业场地现状条件下地质灾害不发育。

场地的建设未揭露基岩裂隙含水层，未破坏含水层结构，对地下水水质影响较轻。

场地的建设破坏了原始地形地貌景观及植被，对地形地貌景观的影响较严重。

工业场地损毁土地面积 19608m²，损毁土地类型全部为*****。

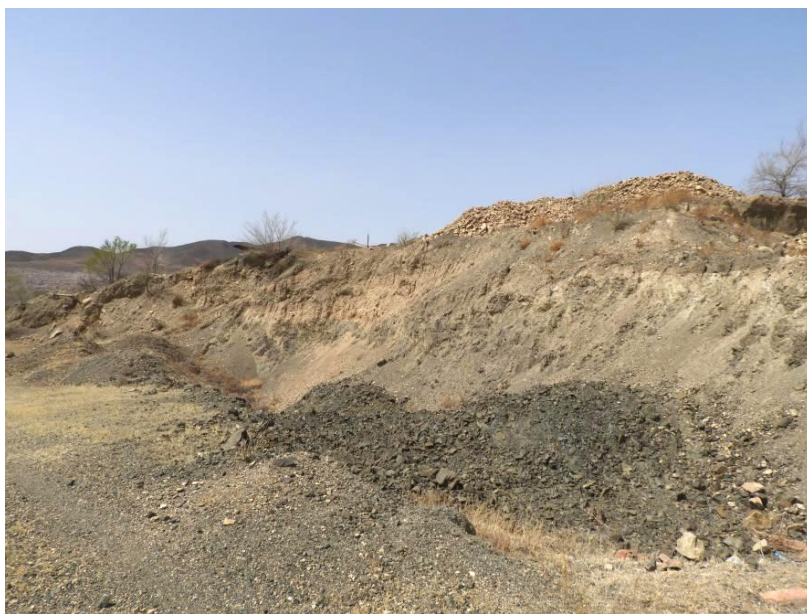
照片4-4 工业场地东侧边坡

边坡场地在矿区外，位于工业场地东侧，呈北东向，长约73m，宽8-20m，边坡坡度60° 面积为667m²。场地现状见照片4-4。

工业场地东侧边坡现状条件下地质灾害不发育。

场地的建设破坏了原始地形地貌景观及植被，对地形地貌景观的影响较严重。

工业场地东侧边坡损毁土地面积 667m²，损毁土地类型全部为*****。

主要治理内容：对工业场地东侧边坡进行垫坡，垫坡物源为废石场1和废石场2的废石，然后对场地进行覆土、恢复植被并管护。

垫坡工程量计算方法： $Q_x=L_1 \times v$ ，式中： Q_x 为垫坡方量（ m^3 ）； L_1 为治理工业场地东侧边坡长度73m； v 为单位坡长坡方量（本方案取值 $8.05m^3/m$ ）。

工业场地东侧边坡治理区 $Q_x=73 \times 8.05=588m^3$ ；对形成的边坡进行垫坡，垫坡后的坡度角为 20° ，垫坡量 $588m^3$ 。

对场地进行覆土，设计恢复草地（ $0.0667hm^2$ ），区域覆土厚度0.3m，总覆土工程量 $200m^3$ 。

根据周边植被情况，设计恢复为草地（ $0.0667hm^2$ ）区域，草种选择披碱草和羊草混合撒播，撒播草籽面积为 $0.0667hm^2$ 。

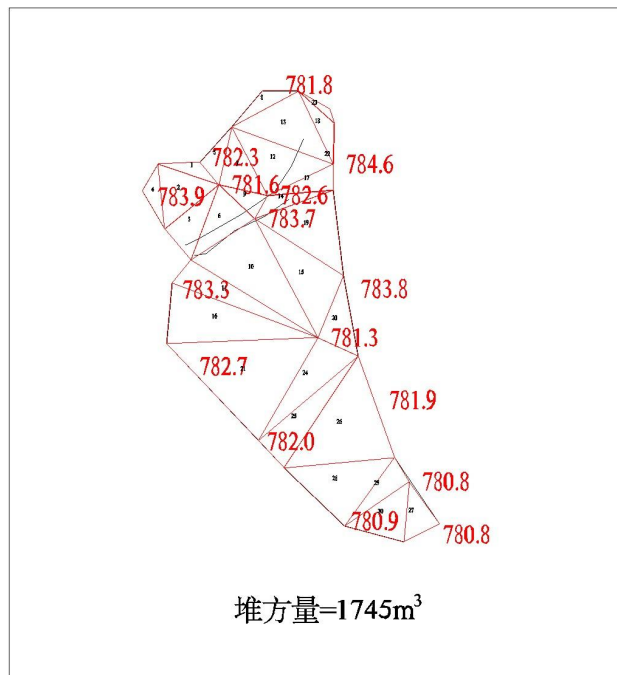
图4-2 废石场1方量计算成果图

废石场1位于矿区外露天采场东北侧，为剥离区堆积物形成，长50m，宽34m，面积1317m²，平均高度3m，坡度为35°，废石方量1745m³（见图4-2三角网法估算成果图）。场地现状见照片4-5。

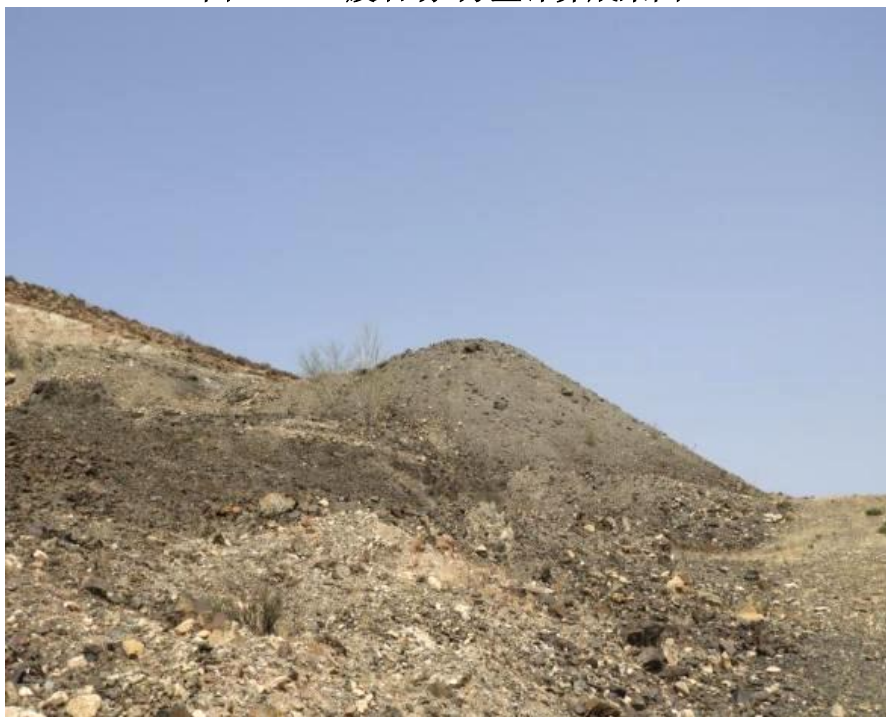
照片4-5 废石场1

废石场 1 现状条件下地质灾害不发育。

场地废石的堆积，形成人工堆积地貌，破坏了原有地形地貌景观，对地形地貌景观影响较严重。

废石场1损毁土地面积1317m²，损毁土地类型全部为*****。

主要治理内容：将场内废石全部进行清运后（部分废石清运至工业场地东侧边坡，剩余部分清运至露天采场超采区域），对场地进行覆土，恢复植被并管护。

场内部分废石作为工业场地东侧边坡垫坡物源进行清运，剩余部分清运至露天采场超采区域，清运工程量为 $1745m^3$ 。

对场地进行覆土，覆土面积 $0.1317hm^2$ ，厚度约0.3m，覆土工程量为 $395m^3$ 。

根据周边植被情况，设计恢复为草地区域，复垦为草地，草种选择披碱草和羊草混合撒播，撒播草籽面积为 $0.1317hm^2$ 。

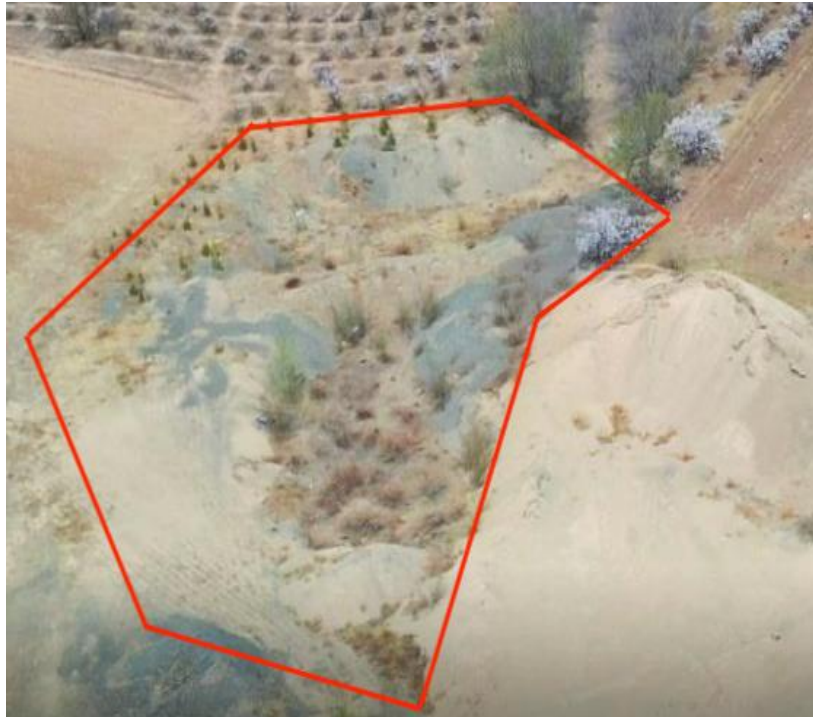
照片4-6 废石场2

废石场2位于矿区外南西侧，长65m，宽16m，面积1212m²。前期只对废石场 2 西北侧进行了治理，现状废石分散堆存，平均高度0.5m，坡度30°，废石方量256m³。（见图4-3三角网法估算成果图）。场地现状见照片4-6。

废石场2 现状条件下地质灾害不发育。

场地废石的堆积，形成人工堆积地貌，破坏了原有地形地貌景观，对地形地貌景观影响较严重。

废石场2损毁土地面积1212m²，损毁土地类型全部为*****。

主要治理内容：将场内废石全部进行清运后（清运至工业场地东侧边坡），对清运后的场地进行覆土，恢复植被并管护。

废石全部作为工业场地东侧边坡垫坡物源进行清运，清运工程量为 256m^3 。

对场地进行覆土，覆土面积 0.1212hm^2 ，厚度约 0.3m ，覆土工程量为 364m^3 。

根据周边植被情况，设计恢复为草地区域，复垦为草地，草种选择披碱草和羊草混合撒播，撒播草籽面积为 0.1212hm^2 。

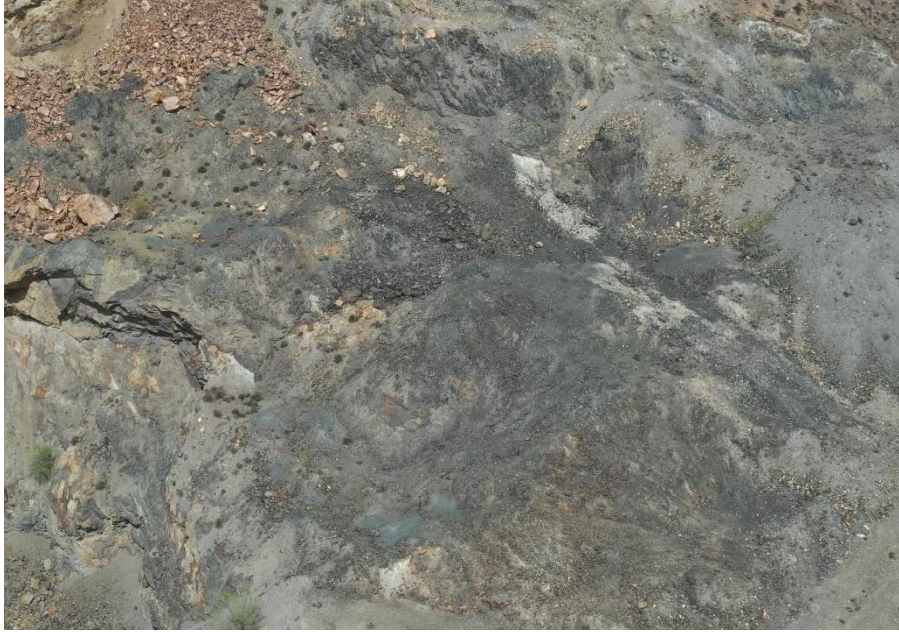
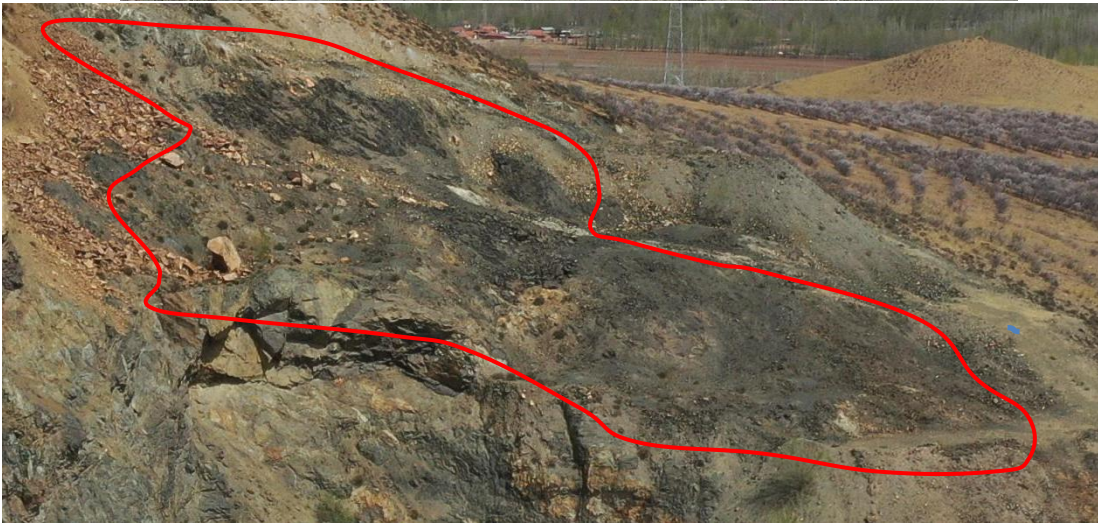
照片4-7 剥离区

剥离区大部分位于矿区外露天采场东侧山坡，剥离区面积3132m²，为前期采矿剥离形成，场地总体呈南东北西向，呈不规则形状，长70m，宽57m，剥离深度1.5m，边坡角度30° ~60°。场地现状见照片4-7。

剥离区现状条件下地质灾害不发育。

场地的建设破坏了原始地形地貌景观及植被，对地形地貌景观的影响较严重。

剥离区损毁土地面积3132m²，损毁土地类型全部为*****。

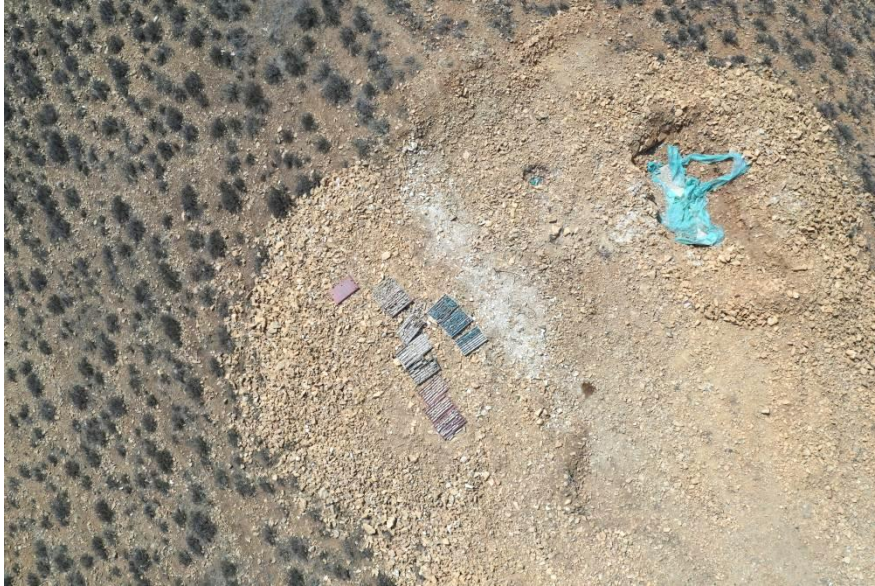
照片4-8 钻机平台

场地位于矿区外的北侧，占地面积333m²，为矿山探矿期间施工的钻孔，钻孔已封堵，建设平台开挖的碎石土就地堆积在平台边缘，平台边部呈弧状，陡坎高0.7m，长6m，总挖方量10m³。场地现状见照片4-8。

钻机平台现状条件下地质灾害不发育。

场地的建设破坏了原始地形地貌景观及植被，对地形地貌景观的影响较严重。

钻机平台损毁土地面积333m²，损毁土地类型为*****。

主要治理内容：对场地进行回填、石方整平、覆土、恢复植被并管护。

利用场地开挖物源对场地凹坑进行回填，回填量为 10m^3 。

场地进行整平，整平面积 0.0333hm^2 ，平均整平深度 0.3m ，则整平工程量 100m^3 。

对场地进行覆土，覆土面积 0.0333hm^2 、厚度约 0.3m ，覆土工程量为 100m^3 。

对场地恢复植被，考虑周围植被、周围场地复垦方向等因素，整平后混合撒播灌木种子（灌木种子选用柠条籽、山杏核等）及草籽（羊草、披碱草）混播，混播草籽面积为 0.0333hm^2 。

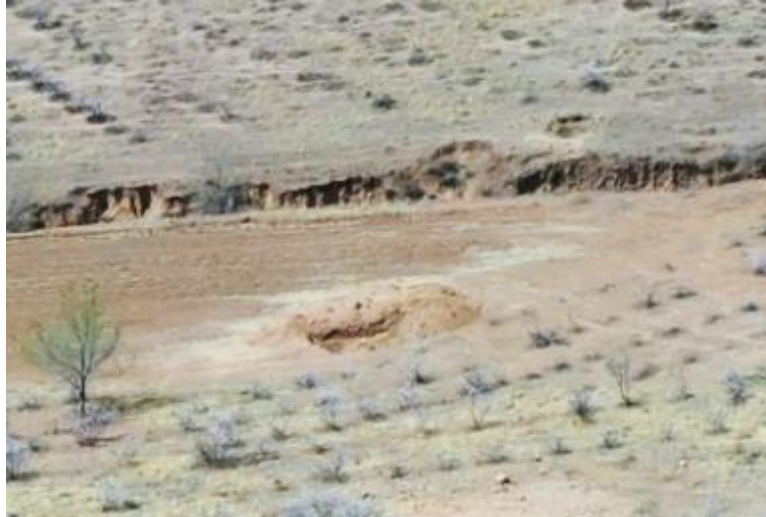
照片4-9 钻机平台蓄水坑

场地位于矿区外的北侧，占地面积50m²，坑深0.5m，挖方量为25m³，为矿山探矿期间施工的钻孔使用，周边有土质堆坡，为初挖水坑时堆积而成，根据现场查看，坑内现已没有水源。场地现状见照片4-9。

钻机平台蓄水坑现状条件下地质灾害不发育。

场地的建设破坏了原始地形地貌景观及植被，对地形地貌景观的影响较严重。

钻机平台蓄水坑损毁土地面积 50m^2 ，损毁土地类型为*****。

主要治理内容：对场地进行回填、石方整平、覆土、恢复植被并管护。

利用周边的土质堆坡对场地进行回填，回填量为 25m^3 。

对场地恢复植被，考虑周围植被、周围场地复垦方向等因素，复垦为草地，草种选择披碱草和羊草混合撒播，种草面积 0.0050hm^2 。

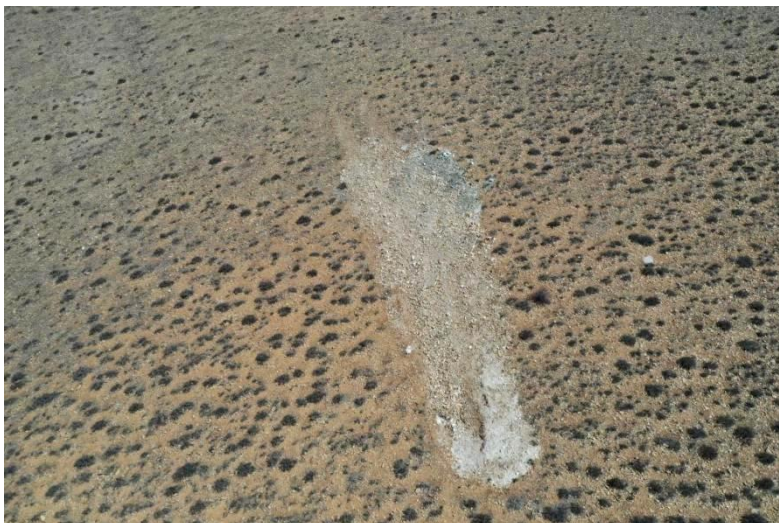
照片4-10 探槽

矿区外钻机平台东侧有一处探槽，位于矿区外部，总占地面积为 176m^2 ，根据现场查看，探槽已回填，并进行了整平，但未恢复植被。场地现状见照片4-10。

探槽现状条件下地质灾害不发育。

场地的建设破坏了原始地形地貌景观及植被，对地形地貌景观的影响较严重。

探槽损毁土地面积176m²，损毁土地类型为*****。

主要治理内容：对场地进行整平、覆土、复垦植被并管护。

对场地进行整平，整平面积 0.0176hm^2 ，平均整平深度 0.3m ，则整平工程量 53m^3 。

对场地进行覆土，覆土面积 0.0176hm^2 、厚度约 0.3m ，覆土工程量为 53m^3 。

对场地恢复植被，考虑周围植被、周围场地复垦方向等因素，整平后混合撒播灌木种子（灌木种子选用柠条籽、山杏核等）及草籽（羊草、披碱草）混播，混播草籽面积为 0.0176hm^2 。

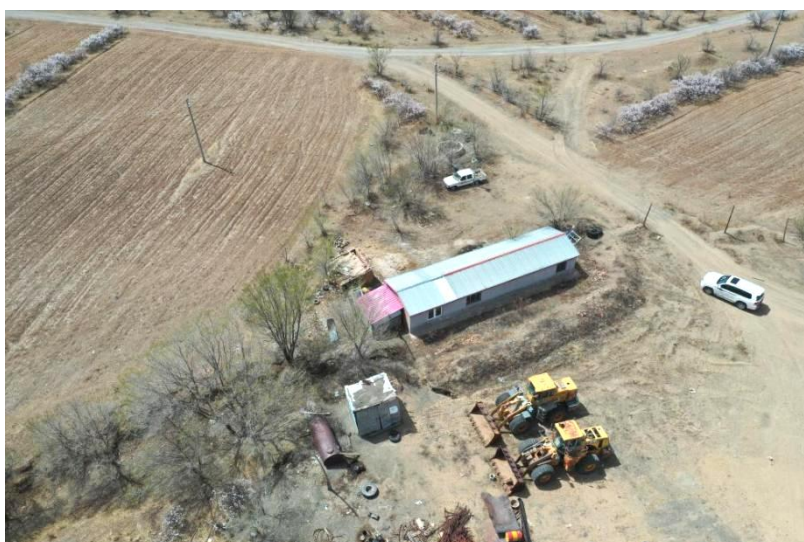
照片4-11 办公生活区

位于矿区外南侧，为砖混结构，高2.5m，总占用土地面积842m²。场地北侧存在堆坡，堆坡长度24m，高度约1m。场地现状见照片4-11。

办公生活区现状条件下地质灾害不发育。

场地的建设破坏了原始地形地貌景观及植被，对地形地貌景观的影响较严重。

办公生活区损毁土地面积842m²，损毁土地类型为*****。
