赤峰市\*\*\*\*\*铅锌矿  
2026 年度矿山地质环境治理计划书

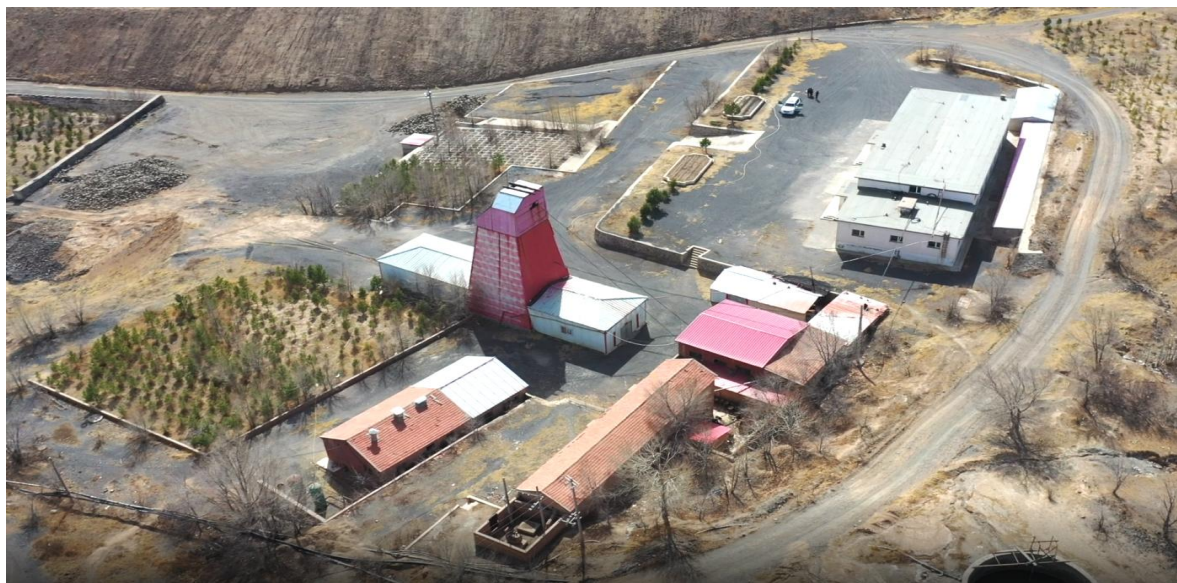
位于矿区中西部边界，为采矿竖井及其附属建筑场地，占地面积 12150m<sup>2</sup>。竖井井口净断面直径 $\phi$ 3.5m，井深 298m（包括 20m 井底水窝），目前开拓至 530m 中段。主要担负矿石、废石提升、人员升降及材料下放，兼做入风井及安全出口。井口之上建设了井口房，高 3.5-8m，宽 5m，长 30m，相应配套设施有办公室、工人宿舍、值班室等，高 3-6m，总建筑面积 1900m<sup>2</sup>（包括场地外南部绿化区内值班室）。场地内建设围墙长 230m，高 2.3m，墙体厚 0.3m。竖井工业场地建设，破坏地表植被，形成与周边地形地貌不协调的生态斑块，改变了原生景观状态，现状对地形地貌景观影响较严重。

图 2 竖井工业场地航拍影像全貌

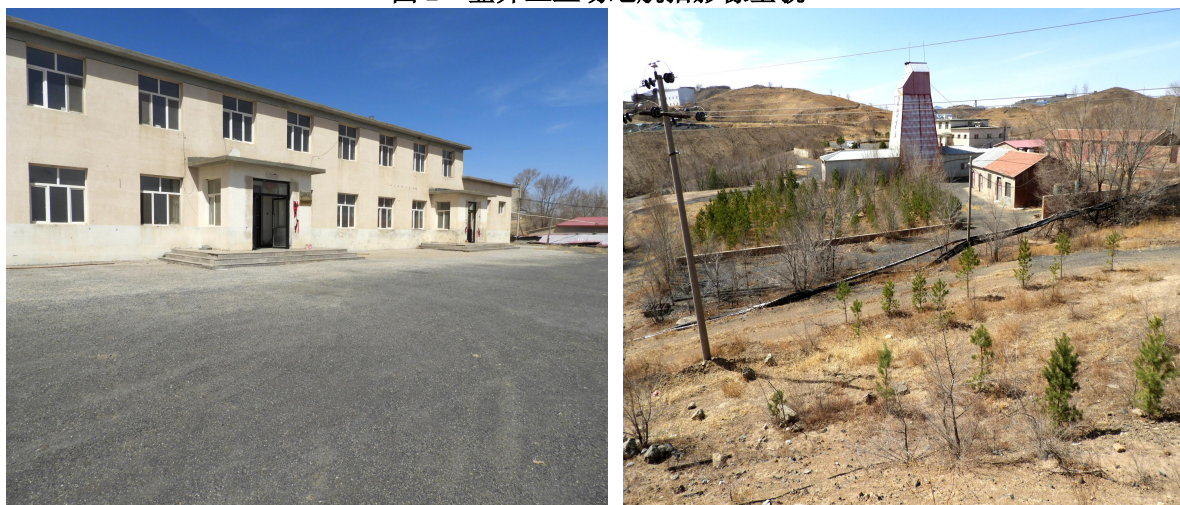
图 3 办公楼和竖井近景

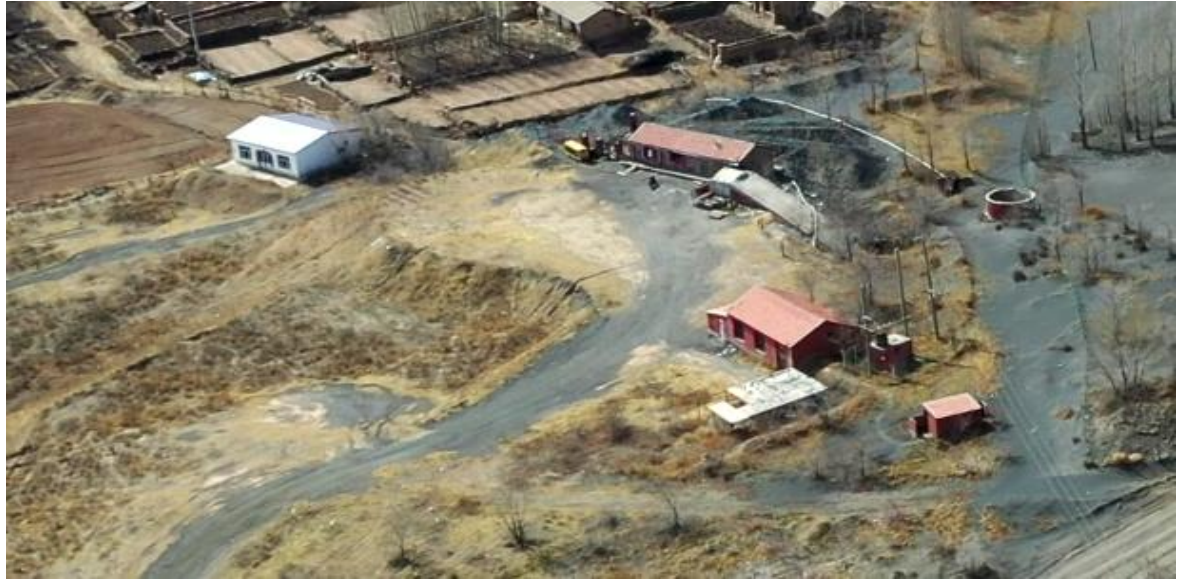
位于矿区南西角，处于平坦地势之上，为辅助提升井及其附属建筑场地，占地面积 7695m<sup>2</sup>。斜井井底标高635m，斜井坡度25°，斜井长333.6m，掘进方位40°，净断面面积7.73m<sup>2</sup>。围绕斜井建设有井口房、卷扬房、空压机房等砖混结构建筑物，建筑物高3m，

场地西部堆积有采矿废石，占地面积1165m<sup>2</sup>，堆高3-5m，坡角40°，堆积量2330m<sup>3</sup>。

官地斜井工业场地建设，破坏地表植被，形成与周边地形地貌不相协调的生态斑块，改变了原生景观状态，现状对地形地貌景观影响较严重

图4 官地斜井工业场地航拍影像全貌

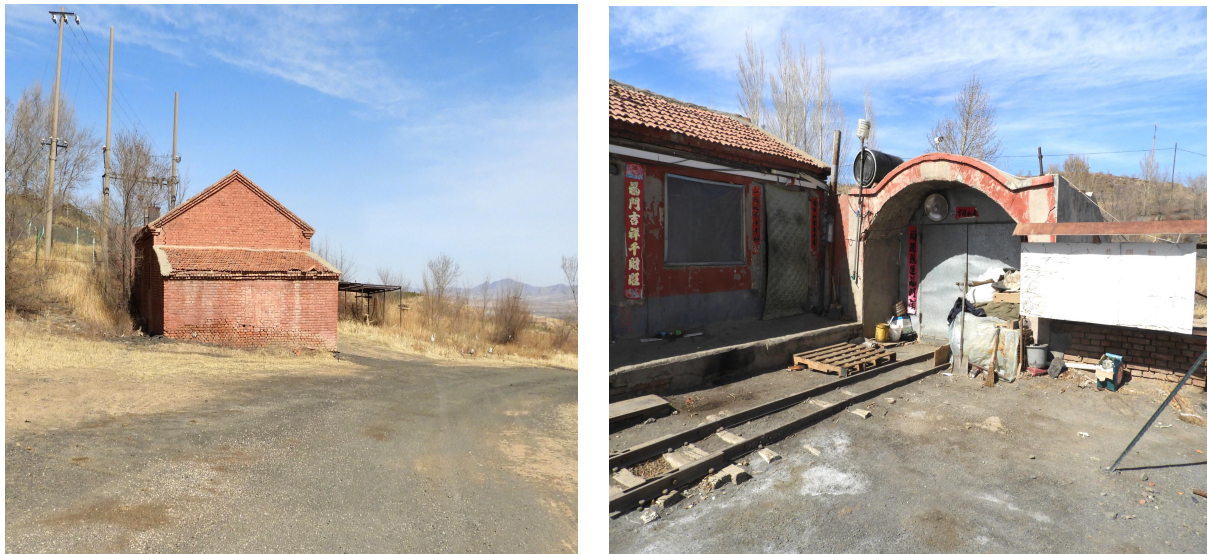
图5 官地斜井工业场地近景

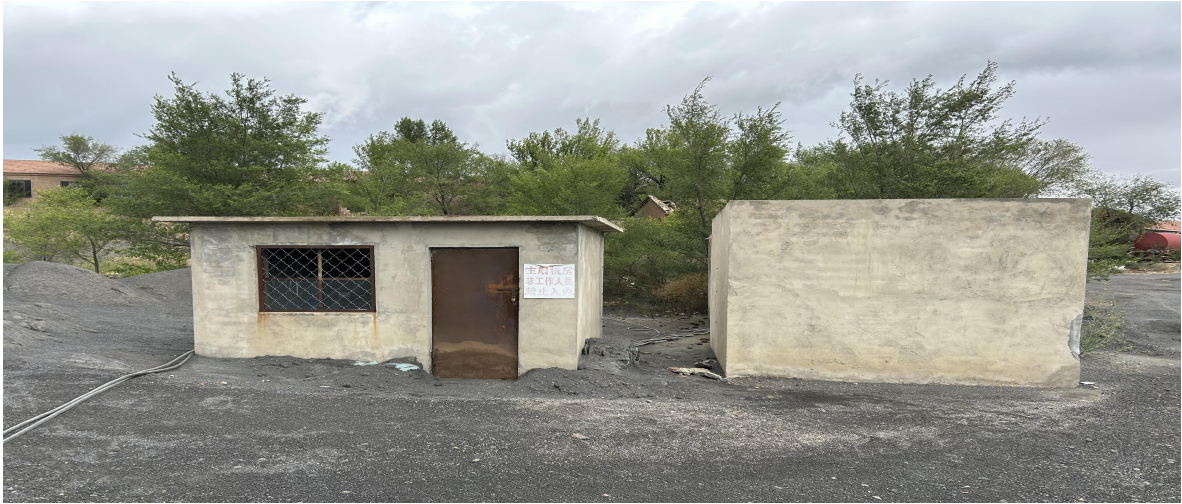
位于办公生活区南部，主要承担井下回风兼做安全出口（内设人行踏步），井底标高600m，斜井坡度25°，斜井长421.2m，掘进方位40°，净断面面积7.73m<sup>2</sup>。场地仅建设了独立建筑物，井口设井口房，高3m，长7m，墙体厚0.3m，占地面积50m<sup>2</sup>。使用水泥砌筑。边部值班室高2.5m，宽3m。占地面积20m<sup>2</sup>。回风斜井的建设，破坏地表植被，形成与周边地形地貌不相协调的生态斑块，现状对地形地貌景观影响较严重。

图6 回风斜井

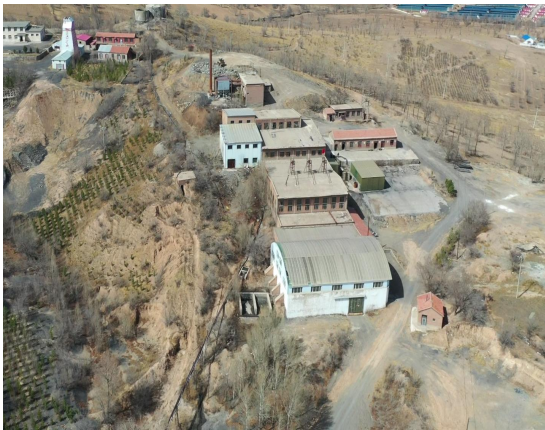
位于竖井工业场地南东部，所处地势相对平缓，占地面积12967m<sup>2</sup>。主要设施有破碎车间、磨矿车间、浮选车间、浓缩过滤车间、精矿间等，建筑面积3900m<sup>2</sup>，建筑物高3-8m。局部地面使用水泥硬化，面积400m<sup>2</sup>。选厂南部门卫处见一处土质切坡，高2.3m，长50m，坡面近于直立，凹凸不平。选厂南西部为一缓坡，凹凸不平，土地裸露，面积2457m<sup>2</sup>。选厂建设，破坏地表植被，形成与周边地形地貌不相协调的生态斑块，改变了原生景观状态，现状对地形地貌景观影响严重。

图7 选厂航拍影像全貌

(6) 对选矿厂南西部边坡进行管护；

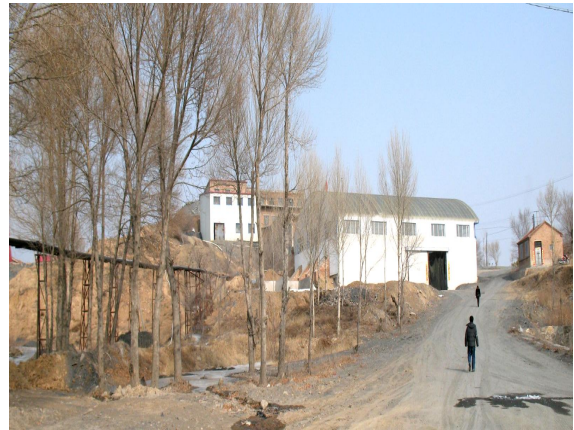
图8 选厂近景

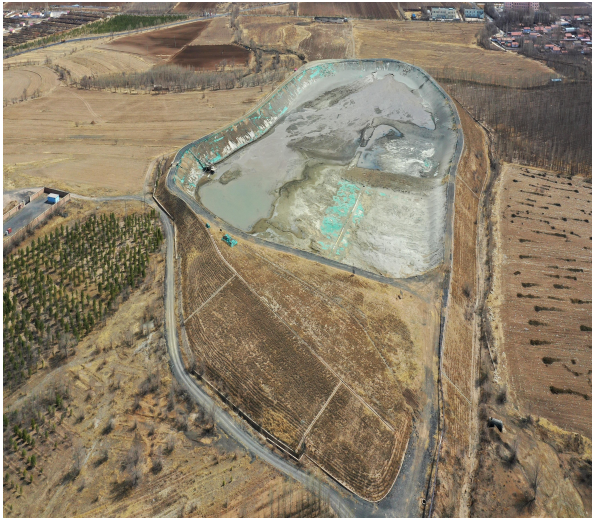
位于矿区外南部，为平地型尾矿库，库区呈不规则的长方形，尾矿坝采用一次性筑坝，筑坝材料采用库区土石碾压筑坝，坝高3-10m。坝顶宽4-6m，坝内坡比为1:2，外坡比1:2.5，采用选矿废石及山坡土石护坡，坝体总长约1200m。库区内滩顶至坝顶高差约1.2m，库内现堆存尾砂约3×10<sup>4</sup>m<sup>3</sup>。尾矿库总占地面积91590m<sup>2</sup>，现状库面面积42857m<sup>2</sup>，库区北部修筑挡水墙及其平台面积14300m<sup>2</sup>。尾矿库建设，破坏地表植被，形成与周边地形地貌不相协调的生态斑块，改变了原生景观状态，现状对地形地貌景观影响严重。

图9 尾矿库航拍影像全貌

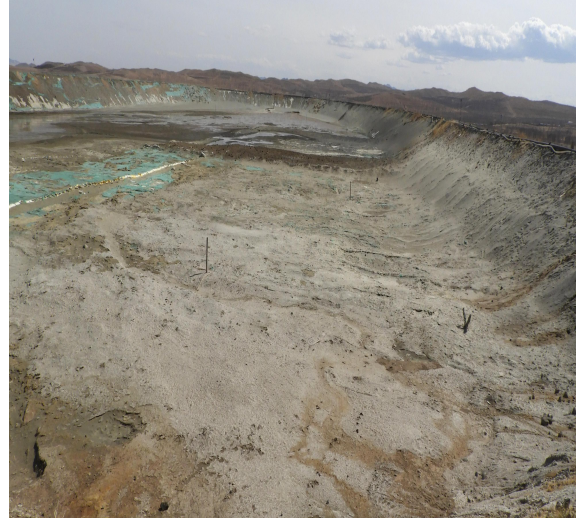
图10 尾矿库库面

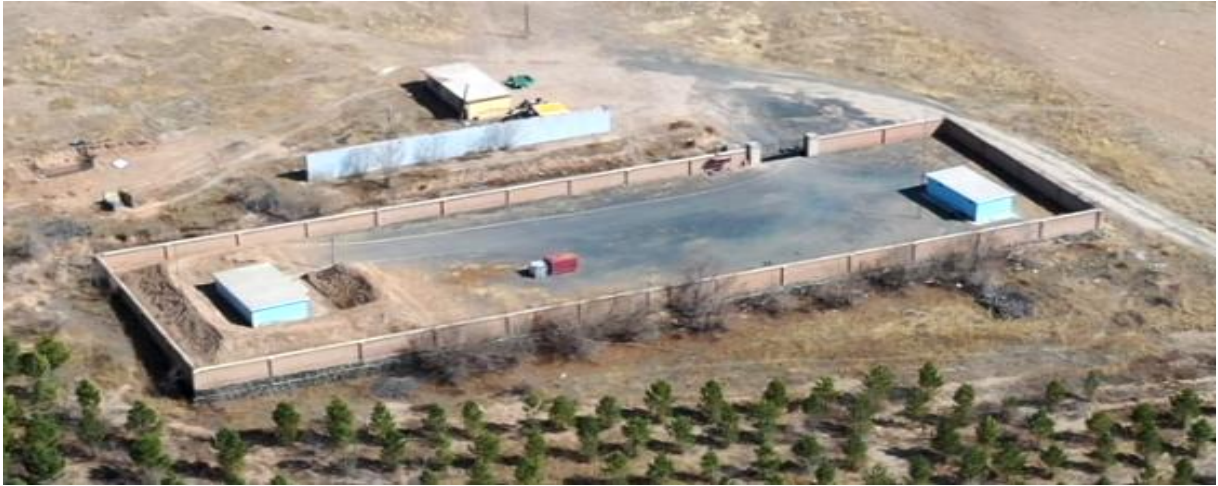
位于尾矿库北东角相对平坦地势之上，四周修筑了围墙，长170m，高2.7m，墙体厚0.3m，墙内建设了2个库房，墙外建设1处值班室，皆为砖混结构建筑物，高2.5m，建筑面积120m<sup>2</sup>。值班室与库房之间修筑了一条长12m，宽0.5m，高2m的防爆墙。总占地面积3175m<sup>2</sup>。\*\*库的建设，破坏地表植被，形成与周边地形地貌不相协调的生态斑块，现状对地形地貌景观影响较轻。

图 12 \*\*库

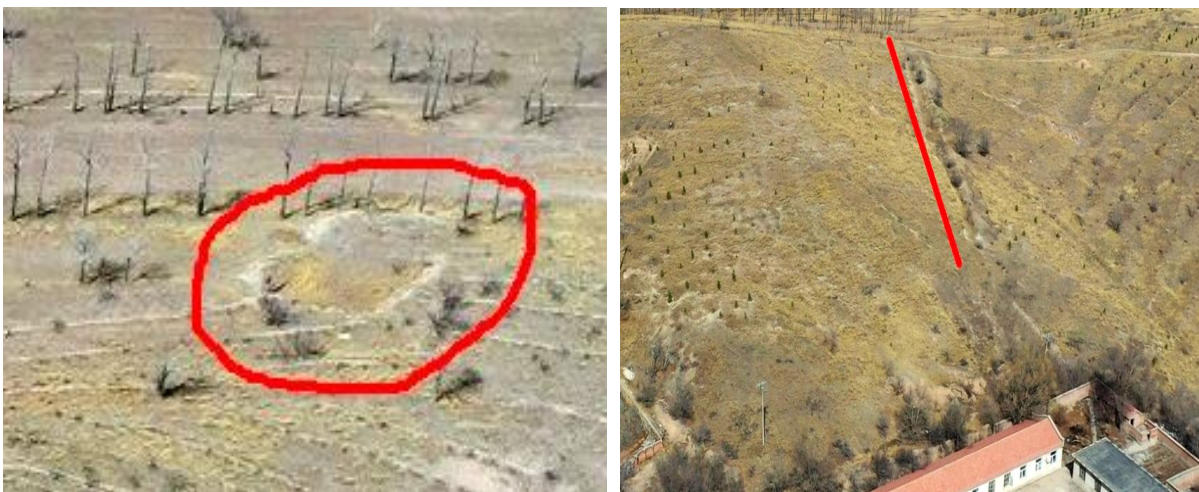
评估区遗留探矿期间开挖的2个探槽 (TC3-TC4) 未治理, 1个位于北西部山坡处, 1个位于办公生活区北部。开挖的碎石土就地堆积在探槽 (TC3-TC4) 边缘, TC3呈规则的四方体凹槽, 探槽 (TC3-TC4) 长5m, 宽3.5m, 深2m, 面积 $25\text{m}^2$  (包括废石土占地面积), 挖方量 $35\text{m}^3$ ; TC2呈规则的长方体凹槽, 探槽 (TC3-TC4) 长22m, 宽2m, 深2m, 面积 $100\text{m}^2$  (包括废石土占地面积), 挖方量 $88\text{m}^3$ ; 总占地面积为 $125\text{m}^2$ , 总挖方量 $123\text{m}^3$ 。探槽 (TC3-TC4) 的施工, 开挖山体, 破坏植被, 形成凹坑和堆积体, 规模较小, 现状对地形地貌景观影响较轻。

图 13 探槽 (TC3-TC4) (左-TC3, 右-TC4)

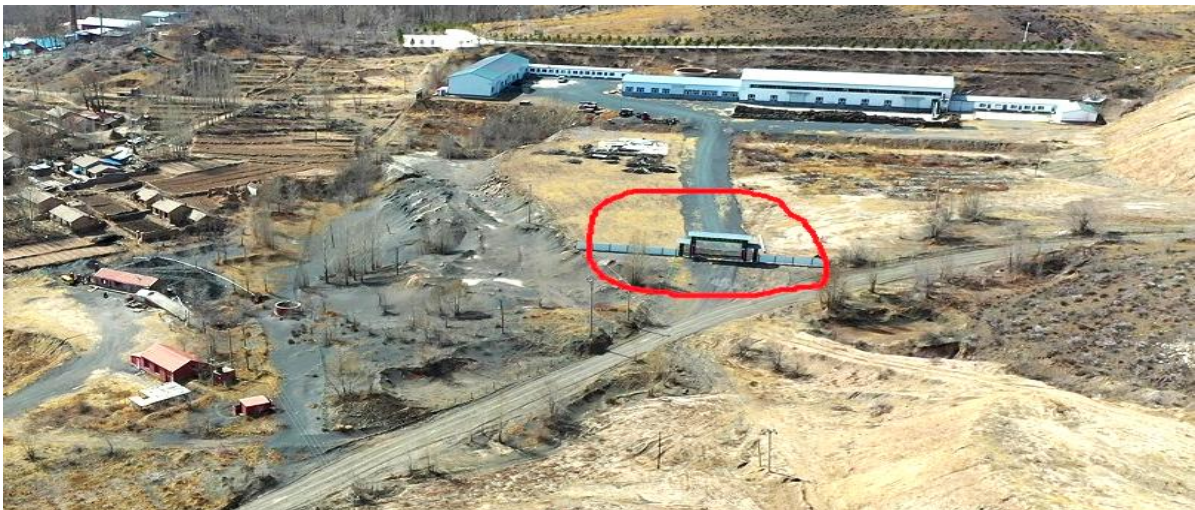
其东部位位于\*\*\*\*\*矿区范围的南西部，占用大兴铅锌矿面积700m<sup>2</sup>，该处为饲料厂的平地，无建筑物，现状对地形地貌景观影响较严重。

图 17 大兴饲料厂位于赤峰市\*\*\*\*\*铅锌矿内的部分

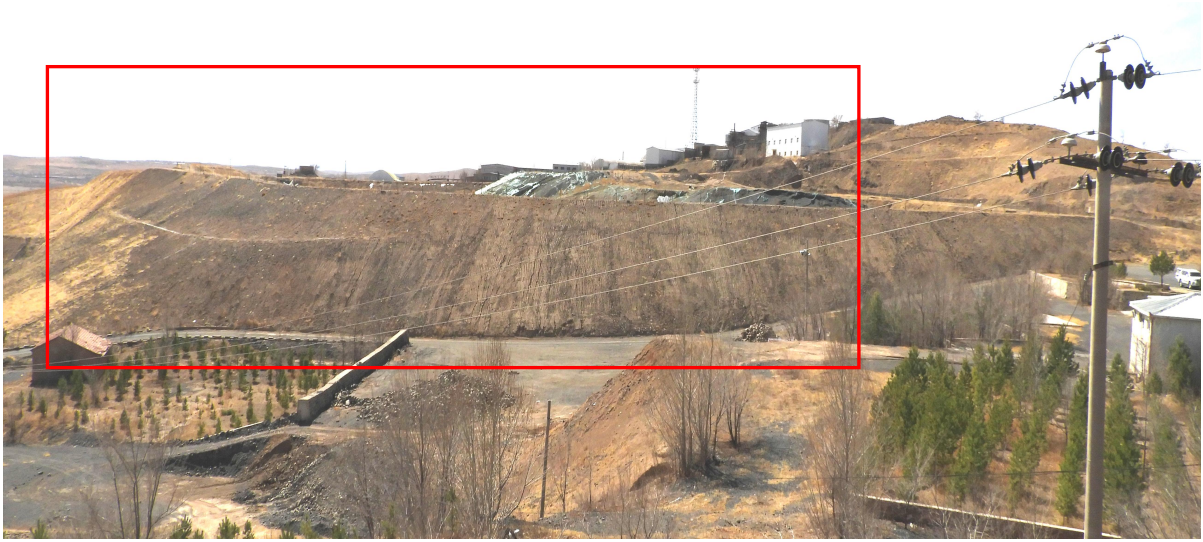
其东部位于\*\*\*\*\*矿区范围的南西部，占用大兴铅锌矿面积14580m<sup>2</sup>，该处前期曾治理过，尾矿坝高8m，现状对地形地貌景观影响较严重。

图 18 富源尾矿库位于赤峰市\*\*\*\*\*铅锌矿内的部分

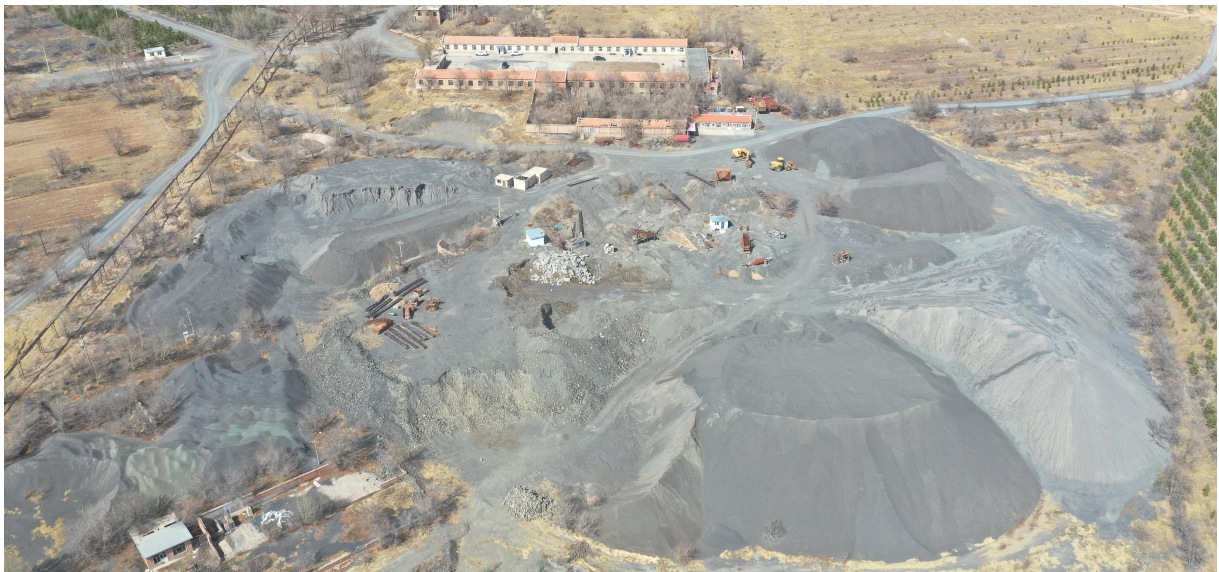
位于\*\*\*\*\*矿区范围的中部，占地面积44870m<sup>2</sup>，位于平地，场地现存加工设备、办公生活区及料堆，料堆呈黑色，高度小于5m，房舍为砖混结构平房，现状对地形地貌景观影响严重。

图19 林西县凤杰水泥制品厂
