赤峰市*****司
林*****矿
2026 年度矿山地质环境治理计划书

赤峰市*****司

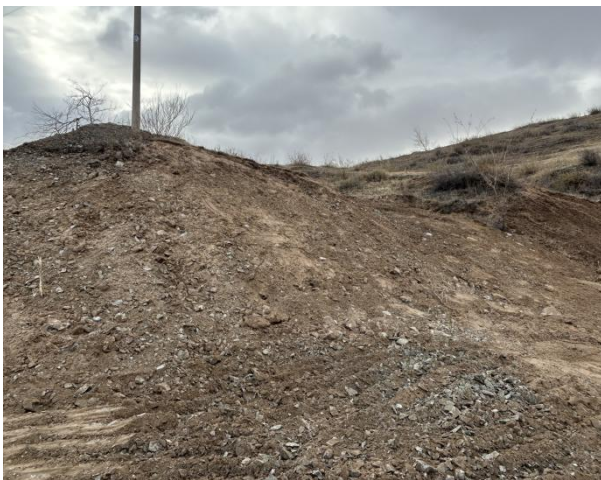
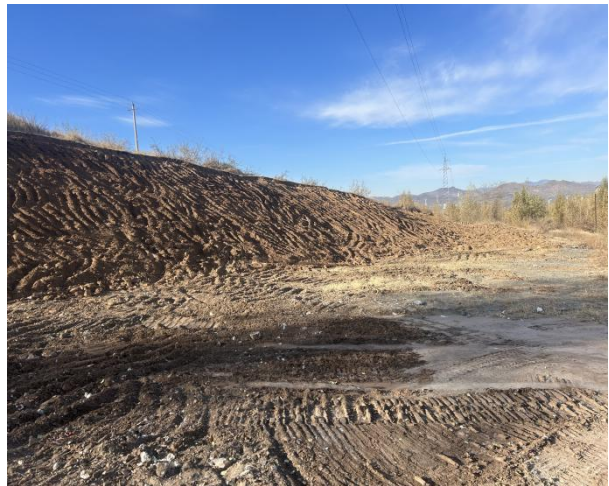
图1 探坑治理

公司2025年3月编制了《赤峰市*****司林*****矿2025年度矿山地质环境治理计划书》，治理内容为：①探坑（TK1-TK3）回填、覆土、种树；②废渣堆（1-4）清运、渣石整形、覆土、种树。

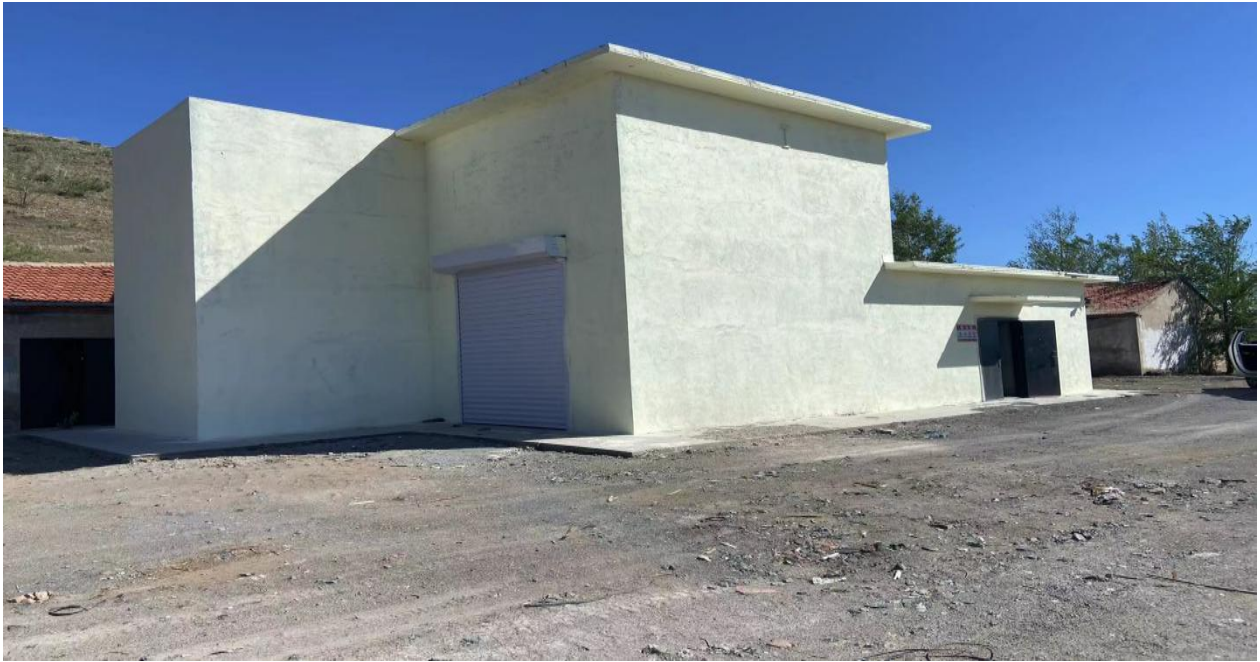
图3 竖井改建 (FJ1)

场地位于矿区南部，省道 S204 东侧，场地整体呈长条状，其中长轴约 100m，宽轴约 44m，占地面积为 4309m²。场地内现建有竖井（SJ1）及砖混结构的卷扬房等。建筑物占地面积为 690m²，场地的建设使南东侧形成长约 75m，高约 3m，坡度角为 50° 的土体切坡及使北西侧形成长约 84m，高约 5m，坡度角为 50° 的土体堆坡。根据现状调查场地堆坡现已治理，且恢复植被。

竖井（SJ1）现已建设成风井（FJ2），井深 255m，井底中段标高 650m，井筒断面为圆形，净断面规格 $\Phi=3.5\text{m}$ 。场地的建设破坏了原始地形地貌景观及植被，对地形地貌景观的影响较严重。

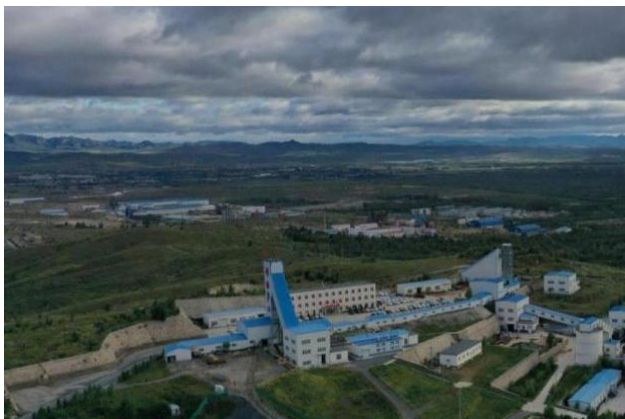
图4 竖井 (SJ3) 工业场地

场地位于矿区南东侧，省道 S204 东侧，场地整体呈长条状，其中长轴约 287m，宽轴约 105m，占地面积为 27523m²。场地内现建有竖井 (SJ3)、斜井 (XJ1) 及砖混结构的卷扬房、库房、宿舍等。建筑物占地面积为 1010m²，场地的建设使北侧形成长约 408m，高约 11m，坡度角为 60° 的土体切坡。根据现状调查场地切坡现已采用浆砌石进行护坡。

竖井 (SJ3) 位于场地内西侧，井深 456m，井筒断面为圆形，净断面规格 $\Phi=4.6\text{m}$ 。井下已施工 1 个中段，分别 770m、730m、690m、650m、610m、570m、530m 中段，承担井下废石、人员设备材料及 690m 以下矿石提升运输任务。

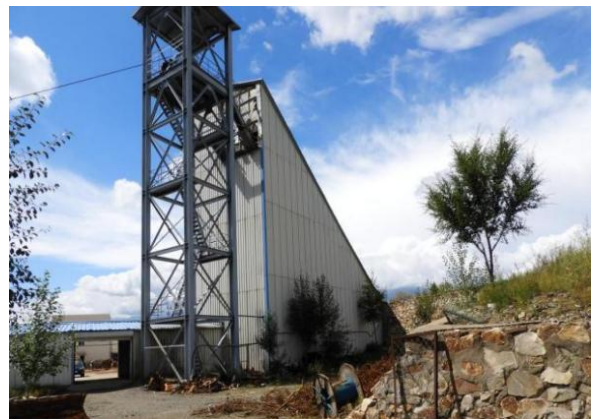
图5 斜井 (XJ1)

斜井 (XJ1) 位于场地内东侧，方位 322°，倾角 $\alpha=30^\circ$ ，斜长 $L=589\text{m}$ ，井底中段标高 690m，断面为三心拱形，净断面规格 3.6m \times 3.1m，主要承担 690m 以上矿石提升运输任务。场地的建设破坏了原始地形地貌景观及植被，对地形地貌景观的影响较严重。

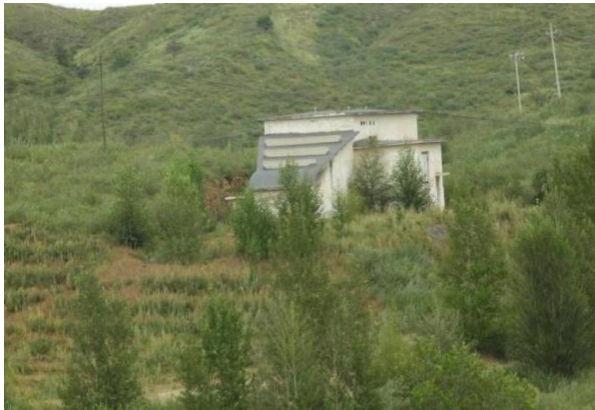
图 6 风井（FJ1）工业场地及堆坡

场地位于矿区中部，省道 S204 西侧，场地整体呈长条状，其中长轴约 74m，宽轴约 24m，占地面积为 2074m²。场地内现建有风井（FJ1）及砖混结构风机房。建筑物占地面积为 120m²，场地的建设使北侧形成长约 89m，高约 3-4m，坡度角为 60° 的岩体切坡及使南侧形成长约 44m，高约 4-5m，坡度角为 40° 的土体堆坡。根据现状调查场地堆坡现已治理，且恢复植被。

风井（FJ1）由原竖井（SJ2）改建而成，井深 198.2m，井筒断面为圆形，净断面规格 $\Phi=3.5\text{m}$ 。承担井下回风任务，井筒内设梯子间作为安全出口。风井（FJ1）与 810m、770m、730m、690m 中段联通。场地的建设破坏了原始地形地貌景观及植被，对地形地貌景观的影响较严重。

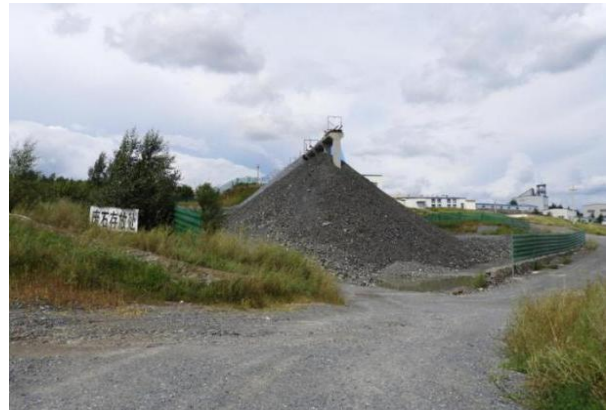
图 7 废石场 4

场地紧邻竖井（SJ3）工业场地，位于场地南侧，竖井（SJ3）产出的废石沿铁轨运输，顺坡堆放，占地面积为 5550m²。废石堆积，形成堆积高度 4-18m，堆放坡角约 50° 左右，废石粒径大小约 10-30cm，堆放废石量约为 10541m³

根据现状调查，为防治降水冲刷废石，场地周边已采用帷幕进行遮挡，且一侧设有长约 186m，宽约 50cm，深约 50cm 的截水沟及底部设有长约 59m，宽约 30cm，高约 50cm 的挡渣墙。场地的建设破坏了原始地形地貌景观及植被，对地形地貌景观的影响较严重。

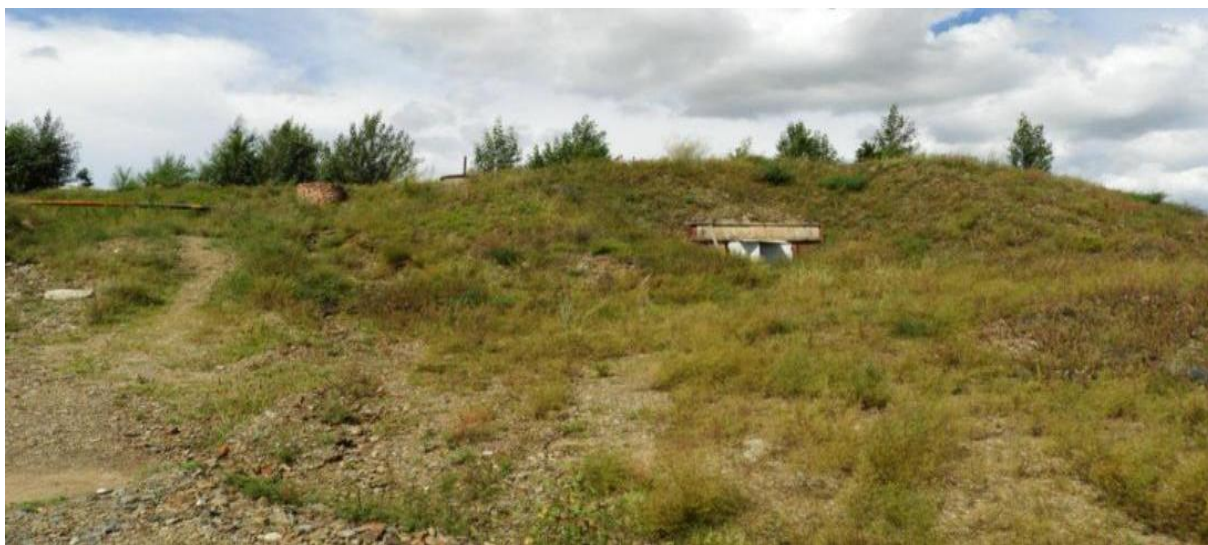
图8 高位蓄水池

位于矿区东侧，紧邻竖井（SJ3）工业场地，由高位蓄水池及一侧的取料坑组成，总占地面积为 5805m²。据现状调查，高位蓄水池为深 3m，宽 30cm，面积为 5662m² 的砖混结构地下建筑物，主要用于矿山蓄水。高位蓄水池顶部现已覆土，且恢复植被，一侧设有出水口。取料坑位于高位蓄水池南侧，面积为 143m²，深 1m 左右，挖方量为 72m³。场地的建设破坏

了原始地形地貌景观及植被，对地形地貌景观的影响较严重。

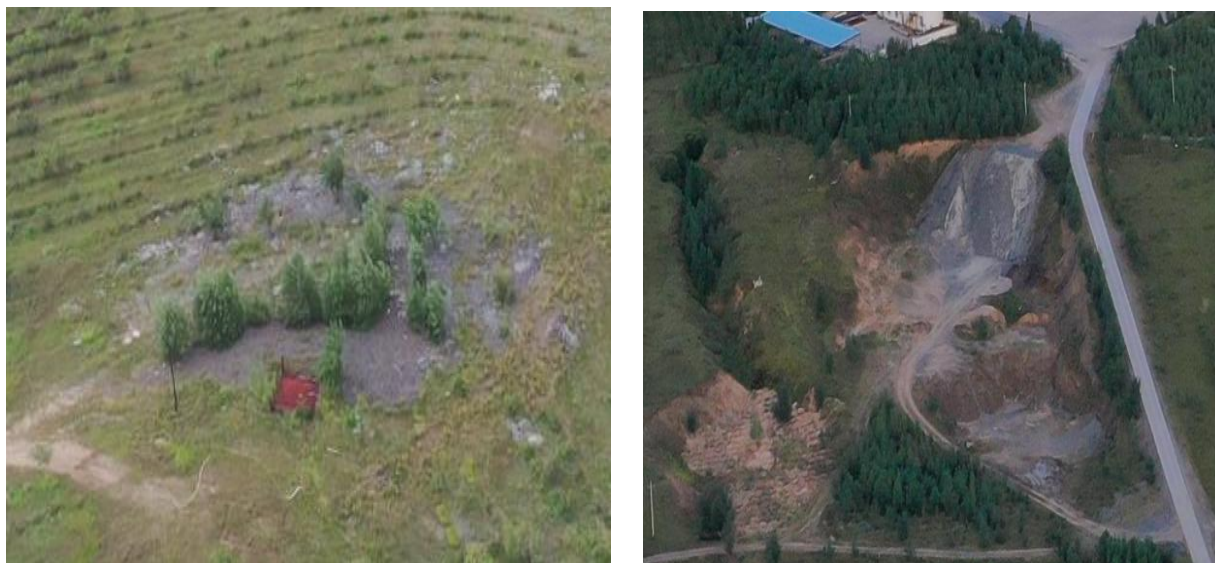
图9 原废弃场地 1、2

两处场地均位于矿区外南东侧，总占地面积为 8481m²，根据现状调查废弃场地 1（即《年度治理计划书》中的岩心库 2）由前期探矿阶段建成，场地开挖地表使一侧形成长约 10m，高约 0.5m 左右的切坡。产出的废石量较小，且顺坡零星堆积，堆积高度 1m 左右，坡度角较缓，废石粒径较小，占地面积为 1370m²，堆方量为 214m³，场地现内设有废弃竖井，井口断面规格为 2.0m×2.0m，井深 10m 左右，现状场地内井架提升设备已拆除，井口采用铁板封堵；废弃场地 2 占地面积为 7111m²，由前期乱采产生，现状场地凹凸不平，且一侧产生长约 34m，高约 1-8m，坡度角 50° 的土体切坡，并见有少量废石顺坡堆积。场地的建设破坏了原始地形地貌景观及植被，对地形地貌景观的影响较严重。

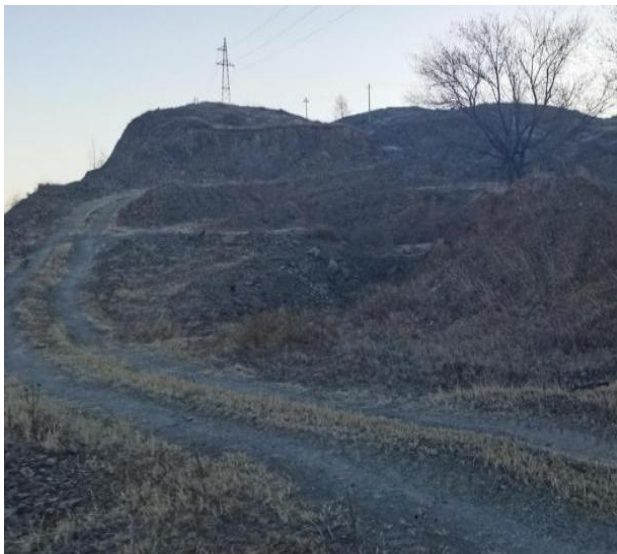
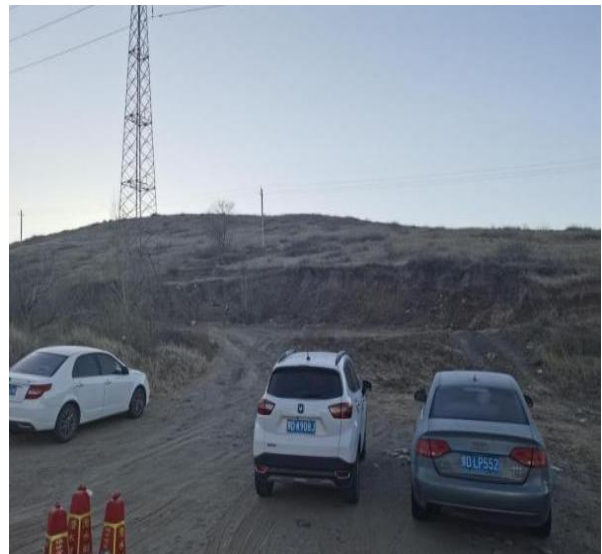
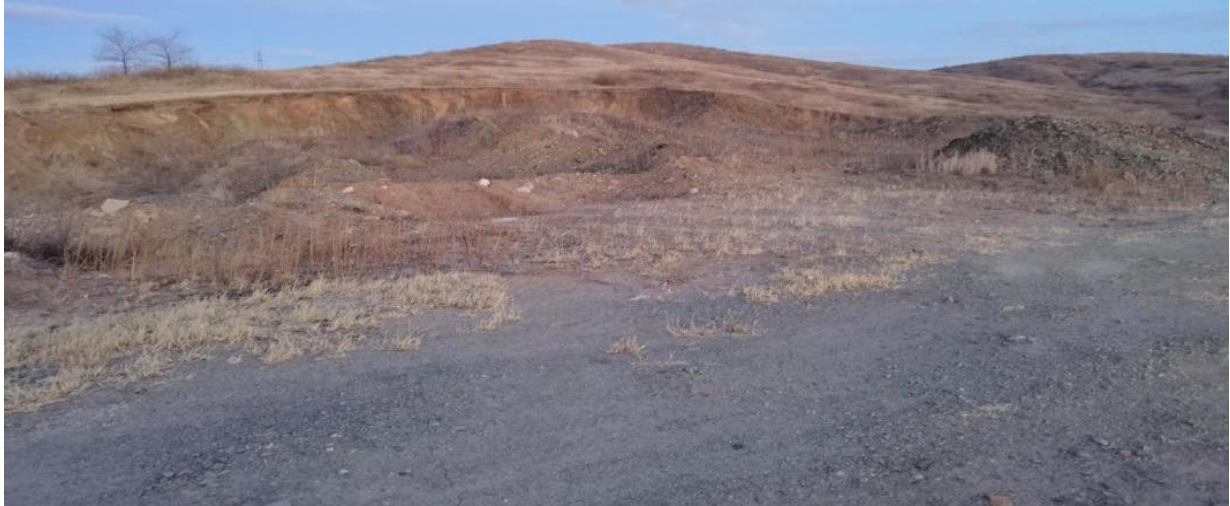
图 11 探坑 (TK1、TK2、TK3)

三处探坑均位于矿区北侧，均由矿区周边个人厂区所破坏。总占地面积10585m²，开挖深度约2-10m左右，根据三角网法计算总挖方量为16167m³。场地的建设破坏了原始地形地貌景观及植被，对地形地貌景观的影响较严重。

编号	面积（m ² ）	挖方量	特征
TK1	7320	12686	位于矿区北侧，由前期个人取土挖损产生，场地呈不规则状，长约 168m，宽约 58m，挖损深度 3-10m 左右，坡度 40° -70° ；
TK2	1360	2417	位于矿区北侧，由前期个人取土挖损产生，场地呈不规则状，长约 98m，宽约 34m，挖损深度 2-7m 左右，坡度 40° -70° ；
TK3	1905	1064	位于矿区北侧，由前期个人取土挖损产生，场地呈椭圆状，长约 55m，宽约 34m，挖损深度 2-6m 左右，坡度 40° -70° ；

③对探坑（1、2、3）和废渣堆（1-4）补种；

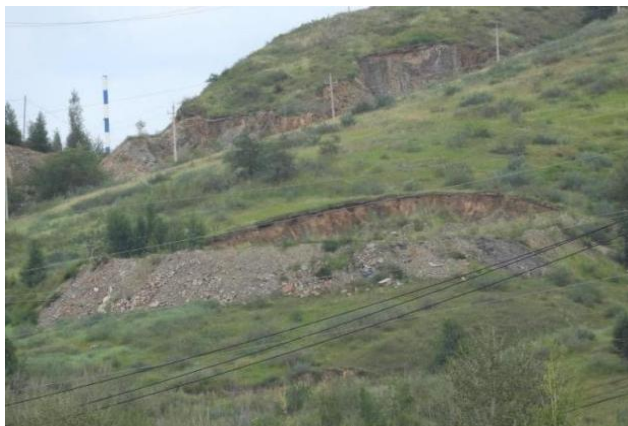
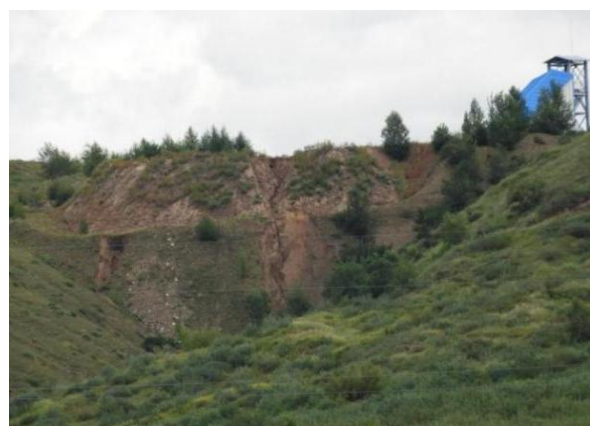
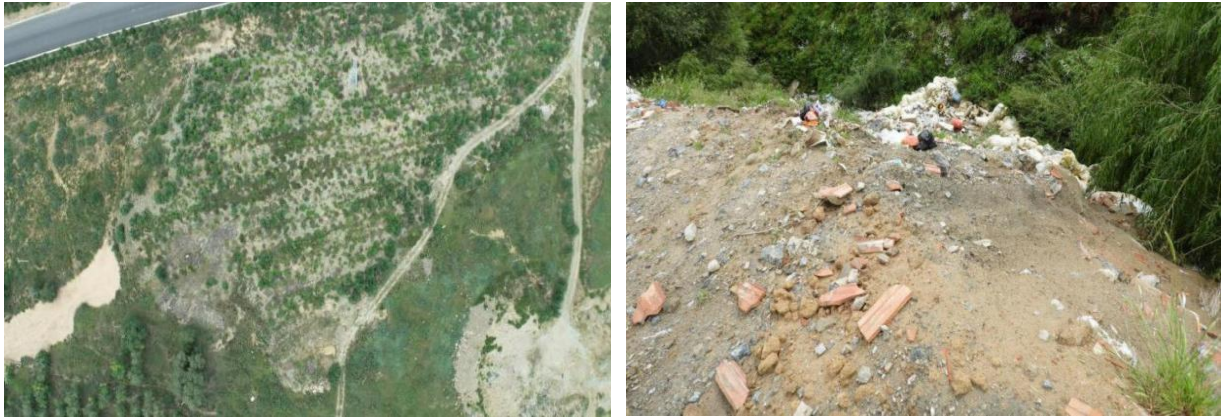
图 12 废渣堆 1、2、3、4

位于矿区北侧及东侧，总占地面积为21266m³，废石堆高1-10m，坡度角50° -60°，计算总方量为12985m³，渣堆特征见表2。场地的建设破坏了原始地形地貌景观及植被，对地形地貌景观的影响较严重。

编号	面积 (m ²)	挖方量	特征
废渣堆 1	3945	4728	由矿山前期开拓巷道产生的废石顺坡堆积而成，堆积高度为 4-10m，坡度角为 60° 左右，废石粒径较小，现状场地已覆土，但植被恢复不佳。
废渣堆 2	2286	2064	由挖损探坑 2 产生的废石顺坡堆积而成，堆积高度为 2-6m，坡度角为 50° 左右，废石粒径较小，现状场地部分已自然恢复植被。
废渣堆 3	14207	5814	由挖损 TK1 及 TK3 产生的废石顺坡堆积而成，堆积高度 1-5m，坡度角为 50° 左右，废石粒径较小，现状场地已覆土，恢复植被，且堆顶建设有移动信号塔及高压线电杆。
废渣堆 4	828	379	位于尾矿库一侧，由矿山生活固废及建筑物固废顺沟谷一侧堆积而成，堆积高度 1-4m，坡度角 60° 左右。

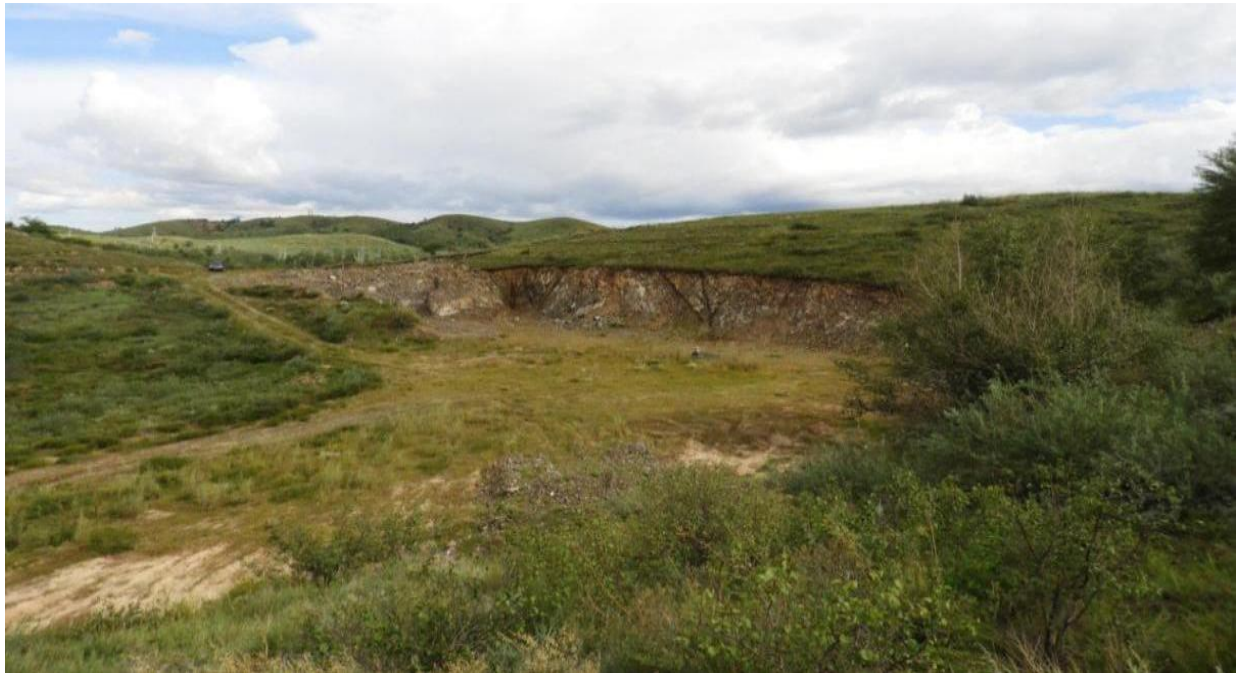
图 13 挖损区 1

位于矿区中部，风井工业场地西侧，由前期村民私挖乱采产生，场地整体呈长条状，面积为 4042m²，场地的开挖时西侧产生长约 22m，宽约 4m，挖损深度 2-7m 左右的切坡，切坡坡度 40-70° 不等，计算方量为 5368m³，场地的开挖破坏了原始地形地貌景观及植被，对地形地貌景观的影响较严重。

①挖损区回填5368m³、覆土2021m³、种树10111株；

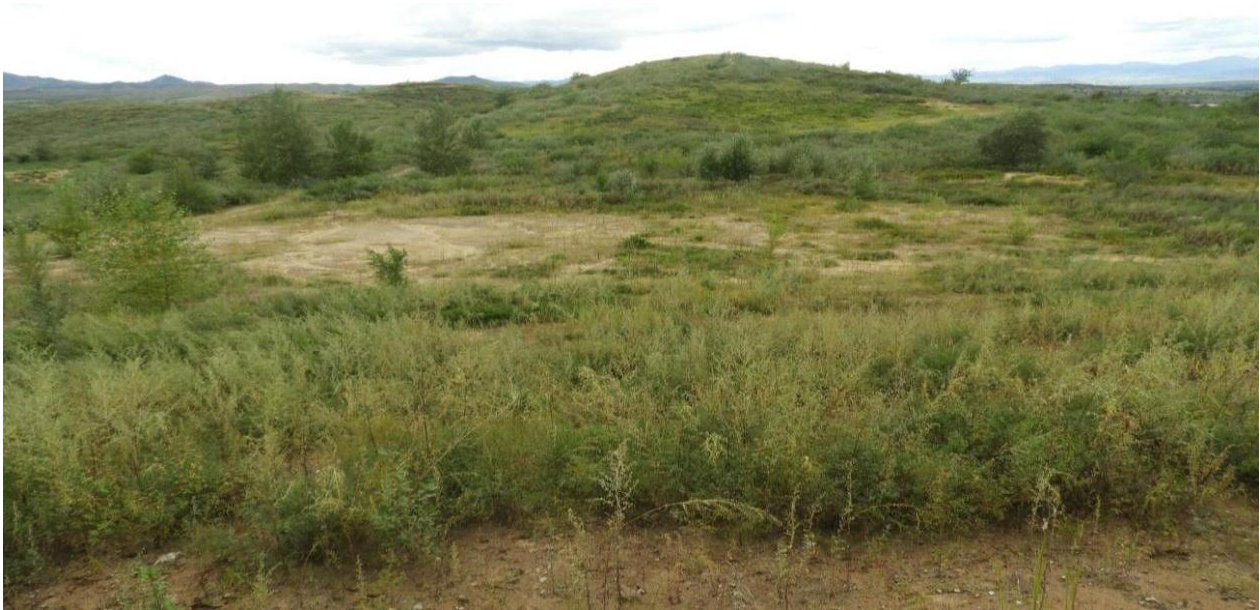
图 14 破坏区 (1-2)

位于矿区中部，风井（FJ1）工业场地西侧，由前期私挖乱采产生，两处场地整体面积为 7494m²，根据现状调查，矿山已对两处破坏区进行了治理，并恢复了植被，植被恢复效果稍差，场地的挖损破坏了原始地形地貌景观及植被，但现已得到了治理，因此对地形地貌景观的影响较轻。

②破坏区（1-2）种树 1874 株。

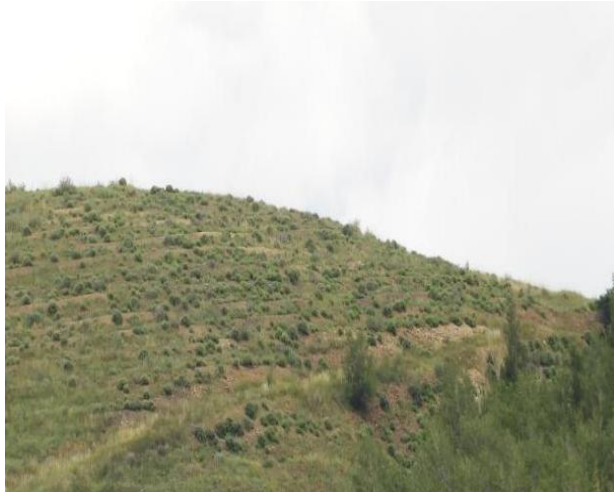
图 15 探槽 (TC9)

位于矿区内东侧及西侧，总计 29 条，为前期探矿所挖掘，长 6-101m，宽 1.5-5.1m，深 0.3-1.5m，（各探槽特征见表 3），破坏土地总面积 1841m²，总体积为 1499m³。场地开挖，产生的碎石土直接排放于探槽周边，场地的建设直接破坏了原生的地形地貌景观和植被，对地形地貌景观的影响较严重。

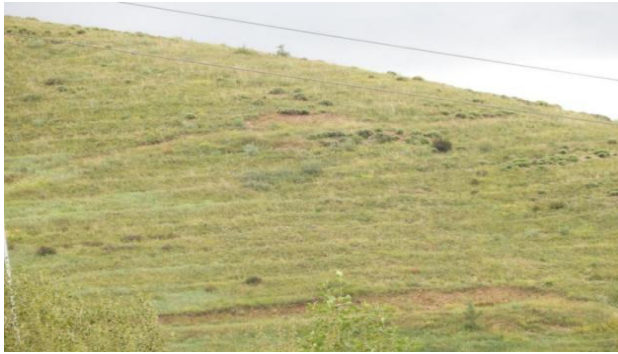
图 17 钻机平台 (PT16-PT17)

主要分布于矿区东侧山坡处及西侧的山顶处, 由前期矿山探矿遗留, 产生的废石顺坡堆积, 占地总面积为 19163m², 钻机平台总挖方量为 12769m³。各个钻机平台特征见表 4。场地的建设破坏了原始地形地貌景观及植被, 对地形地貌景观的影响较严重。

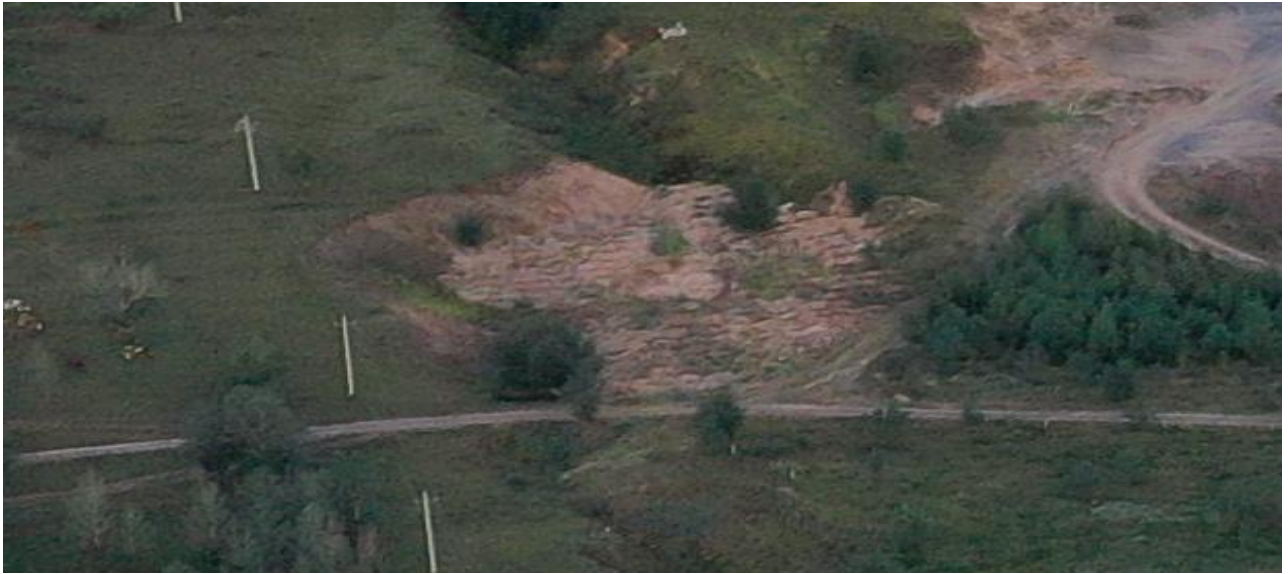
图 22 取土场

位于矿区东侧，由治理其他区域，于此处取土形成，占地面积为 2574m²，场地挖损地

表，形成切坡高度为 1-4m 左右，坡度角 30° 左右，现状场地已恢复植被，但植被恢复效果不佳；场地的建设破坏了原始地形地貌景观及植被，对地形地貌景观的影响较严重。

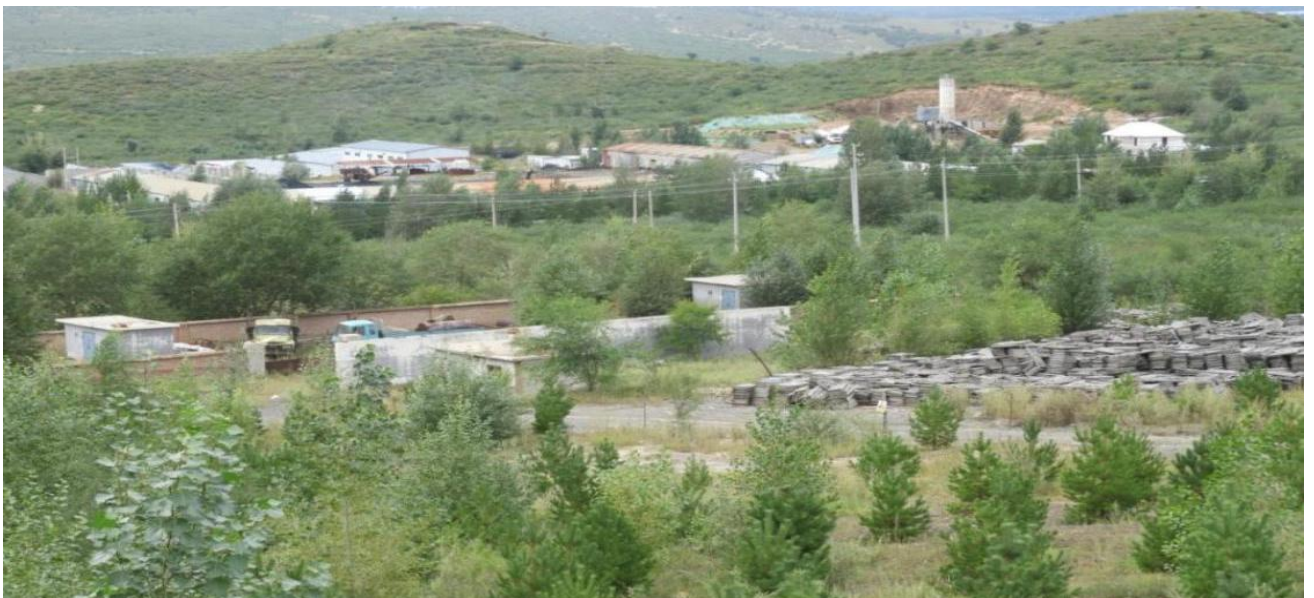
图 23 岩芯库

位于矿区南东侧，由砖混结构的库房及外侧被压占场地组成，总面积为 3221m²。其中建筑物高 3m，占地面积为 865m²。岩芯摆放压占场地面积为 2356m²，场地建设于平缓地带，未形成较大切坡。外围采用长约 120m，宽约 0.3m，高约 2m 的围墙进行围挡。场地的建设破坏了原始地形地貌景观，对地形地貌景观的影响较严重。

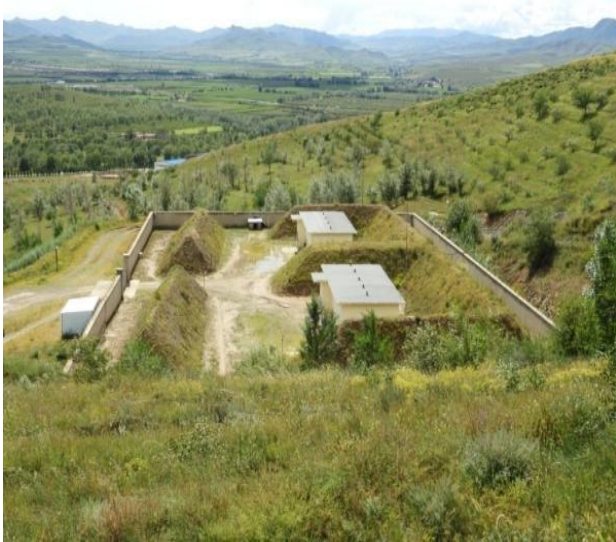
图 24 **库

位于矿区南东侧，由砖混结构的**库、**库、警卫室组成，总面积为 6868m²。其中建

筑物高 3m，占地面积为 682m²。**库的建设使北西侧产生长约 127m，高约 1-3m，坡度 50° 的土体切坡及使南东侧形成长约 124m，高约 3-8m，坡度角 50° 的土体堆坡，现状场地堆坡已治理（框格护坡），并恢复植被。**库外围采用长约 280m，宽约 0.3m，高约 2m 的围墙进行围挡。场地的建设破坏了原始地形地貌景观，对地形地貌景观的影响较严重。

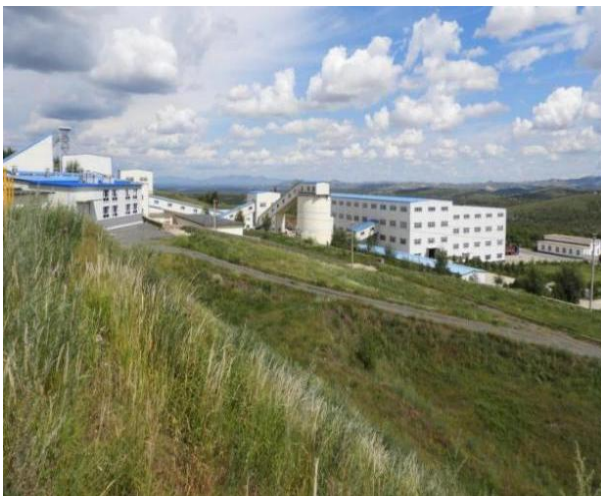
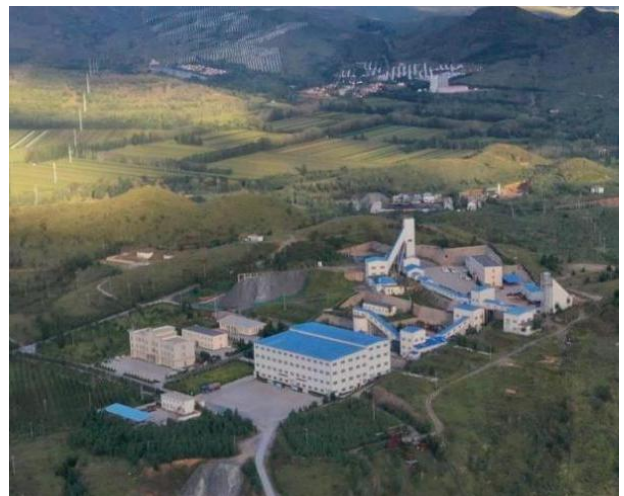
图 26 选矿厂

位于矿区南东侧，面积 29792m²，日处理矿石量 1000 吨，主要为砖混结构建筑物。包括选矿车间、机修车间、危险废物暂存库等，建筑物高 12m，建筑面积 3559m²，场地已全部采用硬化处理。选矿厂的建设过程中使北侧及东侧形成长约 214m，高约 6m，坡角为 70° 的土体切坡，北侧现已采用浆砌石进行护坡，东侧尚未完成治理。场地的建设破坏了原始地形地貌景观及植被，对地形地貌景观的影响较严重。

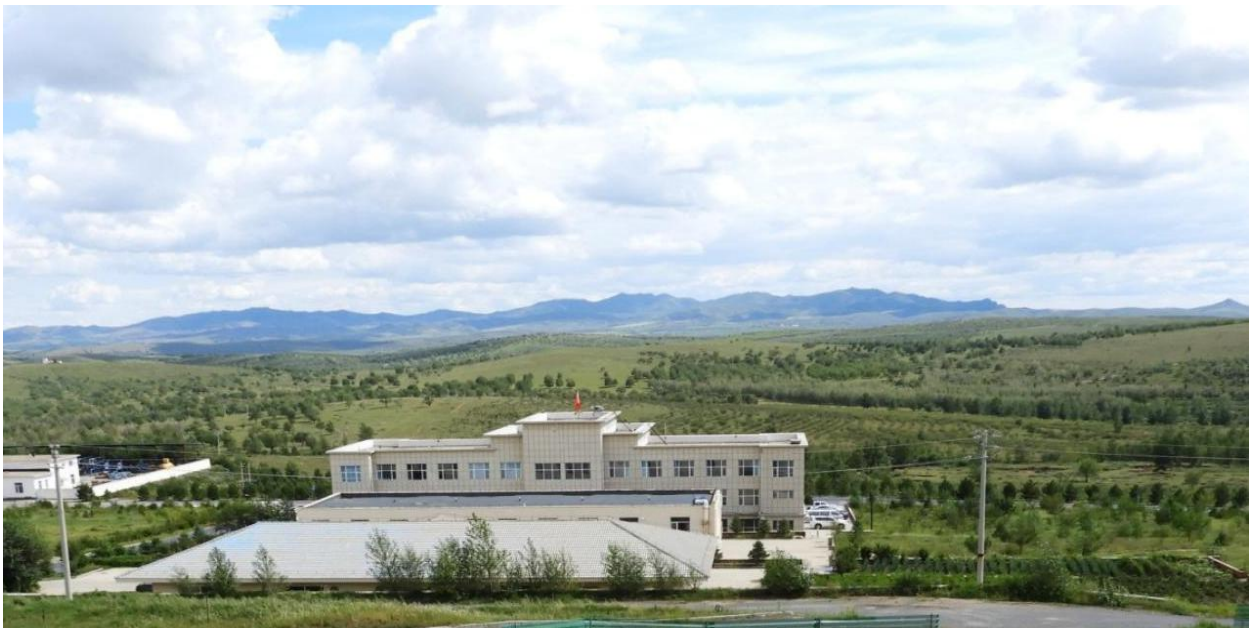
图 28 办公生活区

位于矿区南东侧，紧邻选矿厂，占地面积 21791m²，主要为砖混结构建筑物，包括办公室、宿舍及餐厅等，建筑物高 3~6m，建筑面积 1254m²。办公生活区的建设过程中使北侧形成长约 95m，高约 2-4m，坡角为 70° 的土体切坡，现已采用浆砌石进行护坡，且场地已硬化处理。场地的建设破坏了原始地形地貌景观及植被，对地形地貌景观的影响较严重。

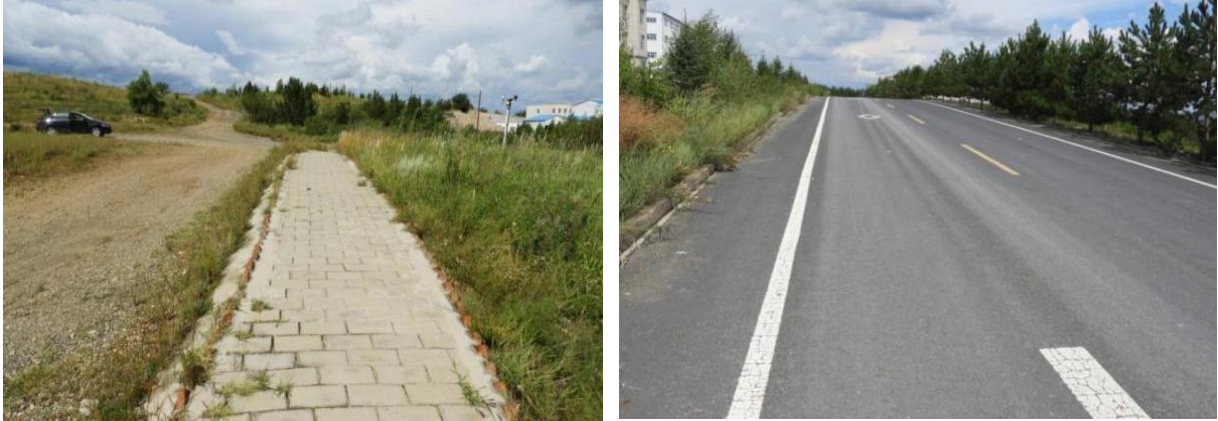
图 29 矿区道路

矿区道路主要用于连接各功能单元，包括连接采区及尾矿库的全部道路。区内大部分道路为砂石路，少部分道路为油柏路，道路总长约 18414m，宽约 3m，总占地面积 55241m²，其中油柏路面积为 11242m²，其余为砂石路。矿区道路的建设使部分地段产生长约 1534m，高约 1.5m 左右，坡度角 40° -70° 左右的岩体切坡。场地的建设破坏了原始地形地貌景观，对地形地貌景观的影响较严。

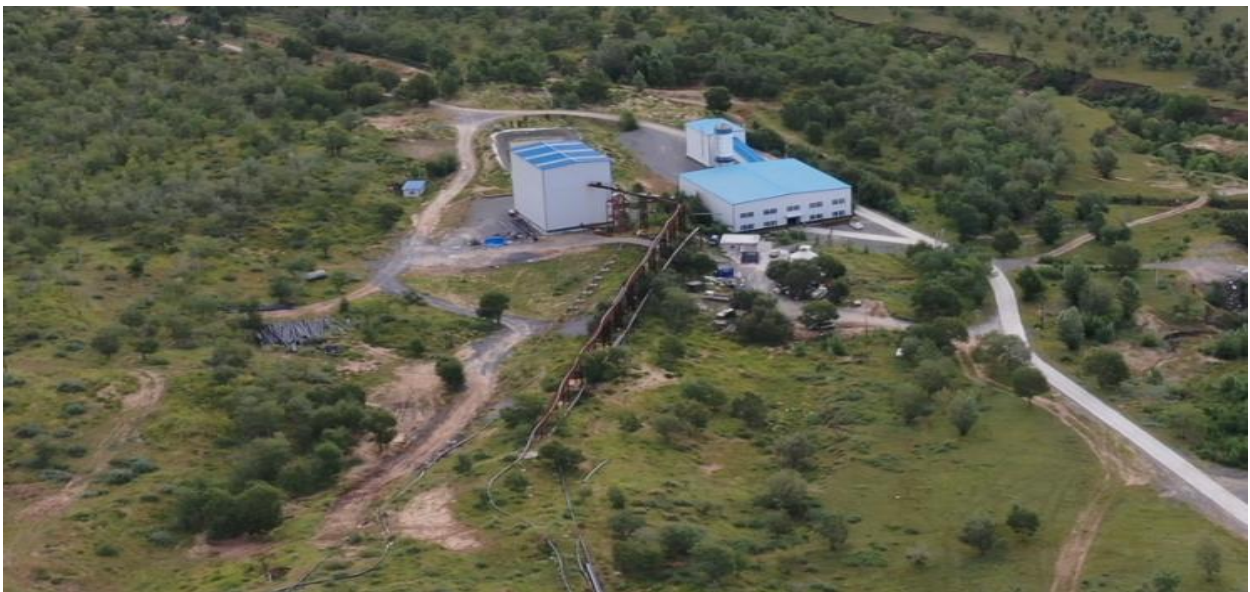
图 30 充填站

矿山现建设有充填站，位于矿区东侧，尾矿库西侧，由原选厂改建而成，于 2020 年 9 月正式投入使用，场地占地面积为 11749m²，内设有搅拌设备，泵送设备等，建筑物占地面积为 1054m²，高约 6m。矿山生产产生的尾砂，经过胶结后，由充填站充填至井下采空区，年充填量为 8.22×10⁴m³。场地建设于平缓地带，未见有较大切坡。场地的建设破坏了原始地形地貌景观，对地形地貌景观的影响较严重。

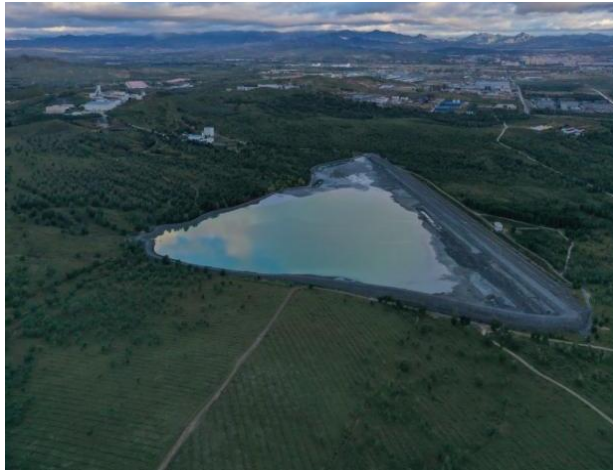
图 31 尾矿库

位于选矿厂东侧距离约 780m 处的沟谷中，属沟谷型尾矿库，面积为 483522.6m²，2014 年完成建设并投入使用，设计总库容为 909.91×10⁴m³，为四等库，初期坝为透水堆石坝，坝顶标高 862m，后期坝的堆筑采用上游法堆筑，目前已堆积 4 级子坝，坝顶标高为 874.00m。库区内已堆存尾砂约 198.5×10⁴m³。场地的建设破坏了原始地形地貌景观，对地形地貌景

观的影响较严重。

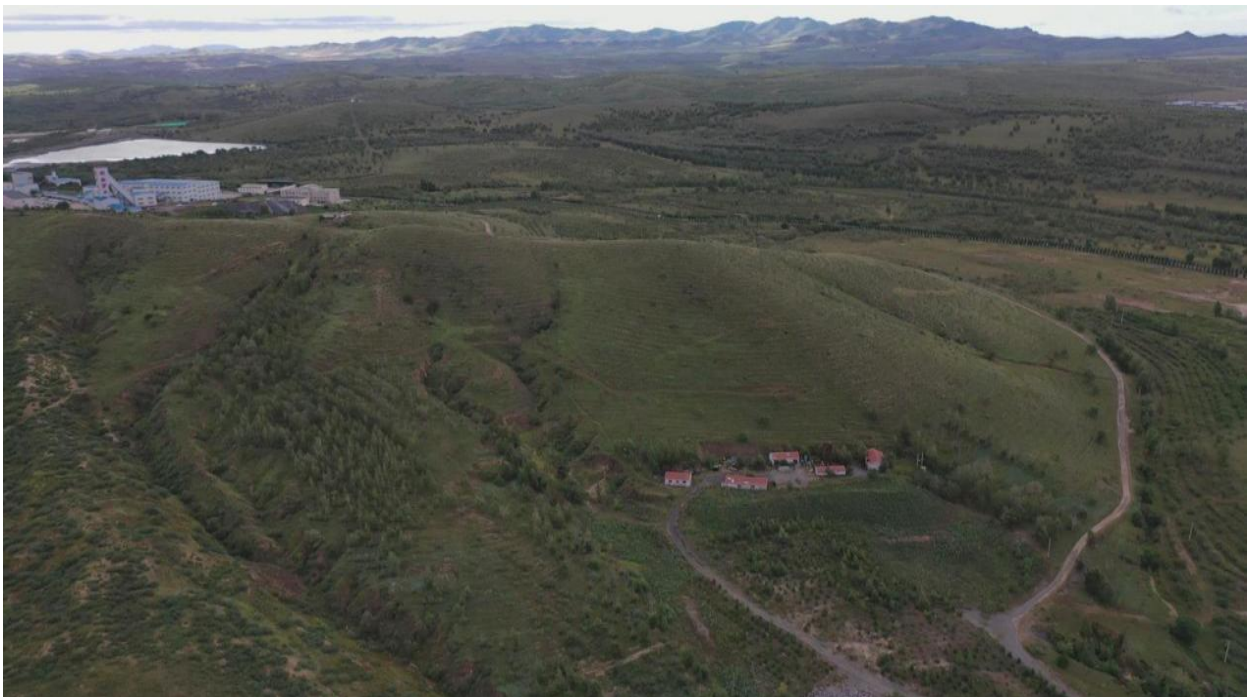
图 33 预测地面塌陷区上部地表

预测矿体地下采空后，地表有可能产生地面塌陷，由于本矿山矿体较多，预测塌陷区相互重叠，因此总计圈定预测塌陷区 18 个，总面积为 1468952m^2 ，最大塌陷深度为 $0.73\text{--}13.51\text{m}$ ，平均下沉深度为 $0.73\text{--}3.54\text{m}$ ，地面塌陷后，地表形成凹坑，塌陷边缘伴生地表裂缝，破坏原始地形地貌及地表植被，预测地面塌陷区对地形地貌景观影响程度严重。

⑤由于预测地面塌陷区根据监测记录及现场查看，未有塌陷迹象，计划在塌陷区外设置围栏及标识牌，多次与当地村民进行协商未果，暂 2026 年度不对其预测地面塌陷区设置围栏及标识进行治理，待协商解决后对其进行治理。2026 年度治理工程见表。

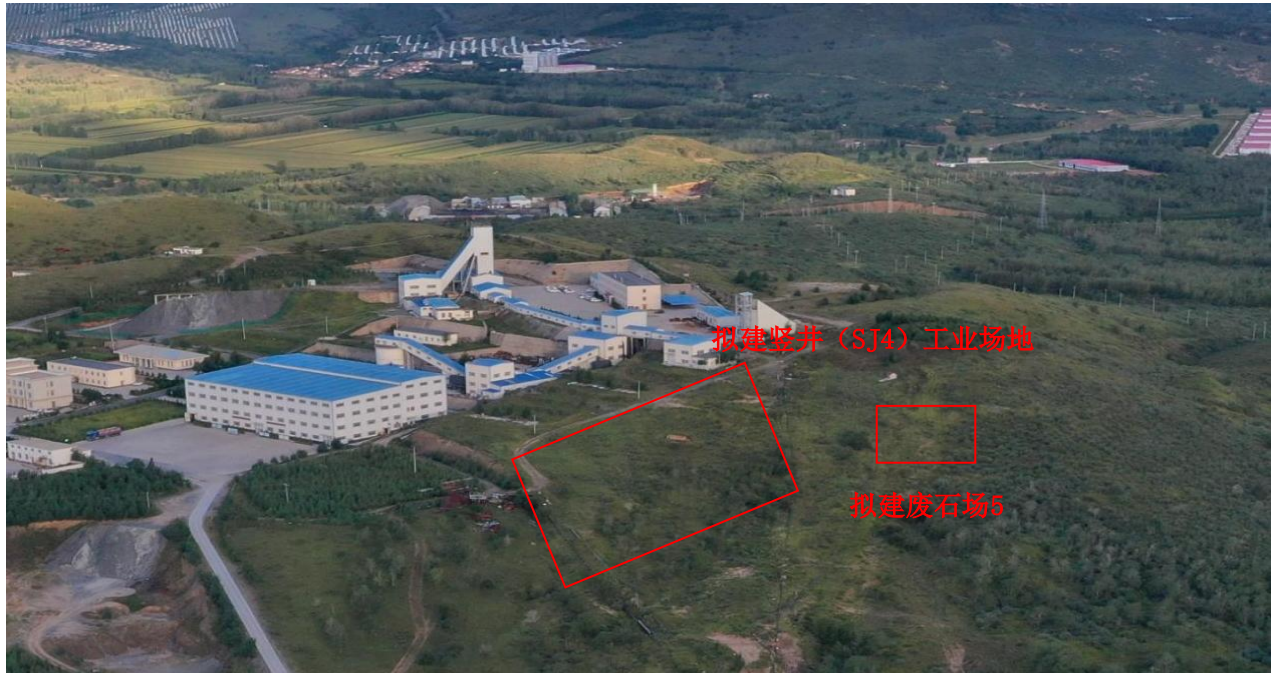
图 34 拟建竖井 (SJ4) 工业场地

设计场地位于矿区内东侧，紧邻选矿厂，场地面积 7483m^2 。内建有竖井 (SJ4)、卷扬机房、空压机房、办公室等，建筑物面积为 2150m^2 。设计竖井井深 784m ，井底中段标高 210m ，

净断面规格 $\Phi 5.0\text{m}$ ，主要用于承担井下 690m 水平以下矿石、部分废石及材料的提升任务。预测场地的建设使一侧形成高 3m，长约 130m，坡度 50° 的土体切坡，由于场地位于选厂一侧，预测将不会形成较大堆坡，预测场地的建设破坏了原始地形地貌景观及植被，对地形地貌景观的影响较严重。

④由于拟建工程（竖井（SJ4）、废石场 5、风井（FJ2）工业场地）未进行建设，待建设开始时进行表土剥离，产生的表土直接用于其他场地复垦，并进行治理，所以 2026 年度不进行拟建工程建设。

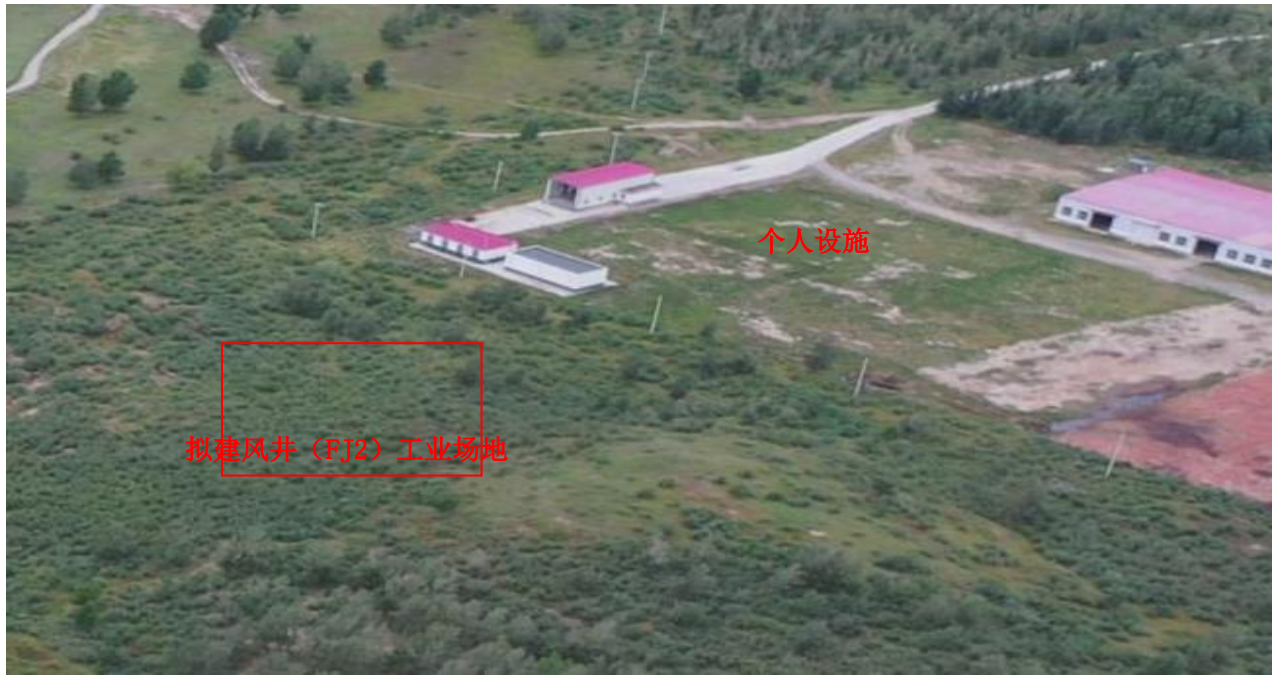
图 35 拟建风井 (FJ2) 工业场地

设计场地位于矿区内北西侧，场地面积为 200m^2 。设计井底中段标高 650m，井深 200m，井筒断面为圆形，净断面规格 $\Phi 3.5\text{m}$ ，主要承担三号矿脉群井下各中段的回风任务，内设梯子间作为安全出口。预测场地的建设使一侧形成高 1-2m，长约 20m，坡度 50° 的土体切坡及使南侧形成长约 20m，高约 1-2m，坡度角为 40° 的土体堆坡。预测场地的建设破坏了原始地形地貌景观及植被，对地形地貌景观的影响较严重。
