赤峰利鑫矿业有限公司水泉沟萤石矿  
2026年度矿山地质环境治理计划书

赤峰利鑫矿业有限公司

二〇二六年三月

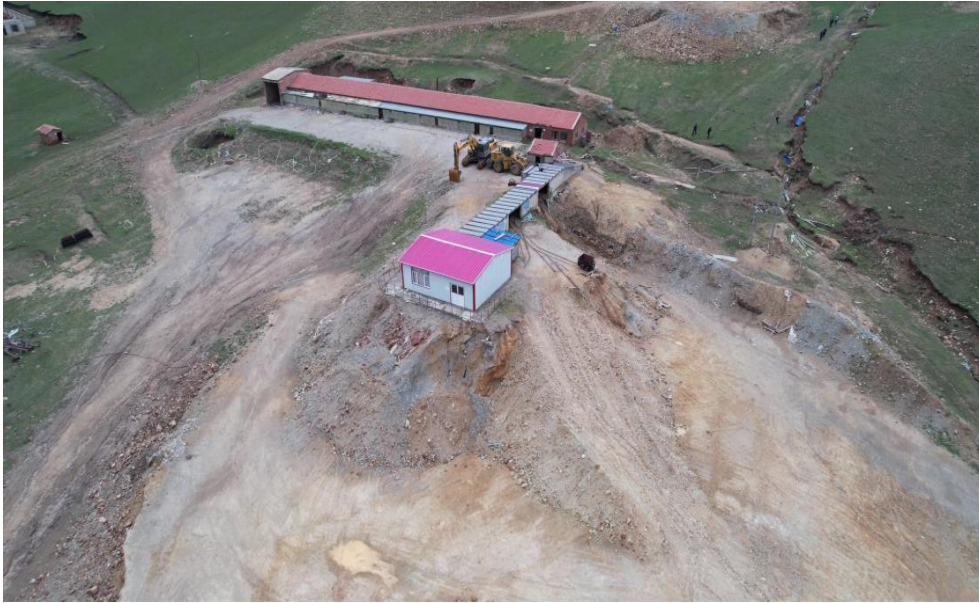
照片4-2 XJ2工业场地

XJ2工业场地位于办公生活区南侧，占地面积5436m<sup>2</sup>，场地局部由废石堆砌而成，该场地与XJ2废石场相连，场地内包含有XJ2、绞车房的房屋建筑，建筑物为彩钢结构平房，高度约3m，占地面积147m<sup>2</sup>；现状XJ2井口标高1323m，井口规格2m×2.5m，井深300m；场地存在堆坡，堆坡场地110m，堆坡高度3~5m，坡角30~45°。场地的建设使原有的地貌景观受到了破坏（见照片4-2）。

XJ2工业场地位于办公生活区南侧,占地面积5436m<sup>2</sup>,场地局部由废石堆砌而成,该场地与XJ2废石场相连,场地内包含有XJ2、绞车房的房屋建筑,建筑物为彩钢结构平房,高度3m,占地面积147m<sup>2</sup>;现状XJ2井口标高1323m,井口规格2m×2.5m,井深300m;场地存在堆坡,堆坡场地110m,堆坡高度3~5m,坡角30~45°。预测该场地面积不再增加,对地形地貌景观影响和破坏程度与现状一致。预测对地形地貌景观影响较严重。

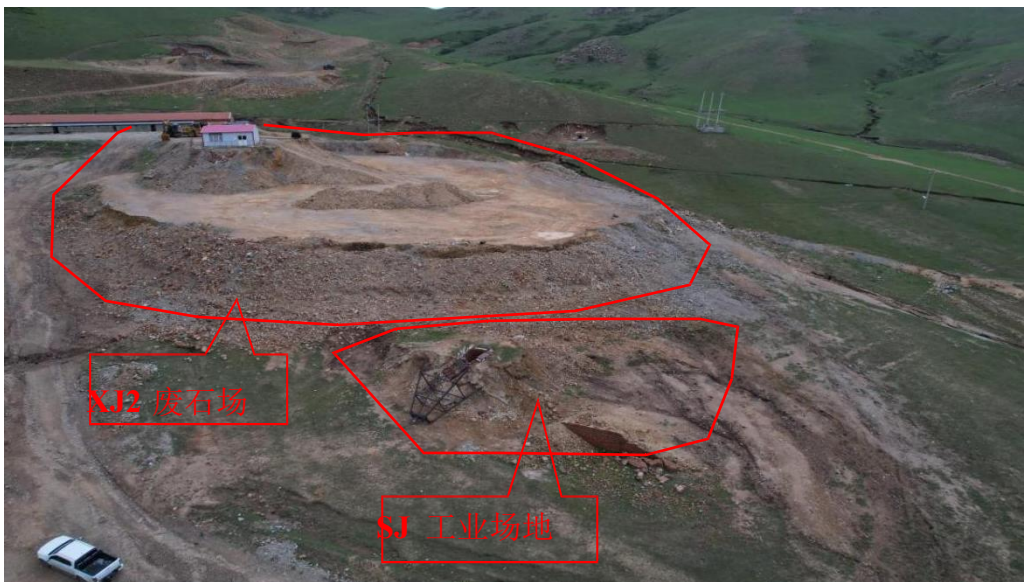
照片4-3 SJ工业场地

SJ工业场地占地面积为520m<sup>2</sup>，位于XJ2废石场东南侧，场地长约34m，宽约15m，呈不规则状分布。场地利用废石堆砌工业活动平台，SJ井口标高1319.04m，规格2.4m×2.4m，井深55m，井下仅开拓1280m水平一个中段。场地的建设使原有的地貌景观受到了破坏（见照片4-3）。

SJ工业场地占地面积为520m<sup>2</sup>,位于XJ2废石场东南侧,场地长约34m,宽约15m,呈不规则状分布。场地利用废石堆砌工业活动平台,SJ井口标高1319.04m,规格2.4m×2.4m,井深55m,井下仅开拓1280m水平一个中段。预测该场地面积不再增加,对地形地貌景观影响和破坏程度与现状一致。预测对地形地貌景观影响较严重。

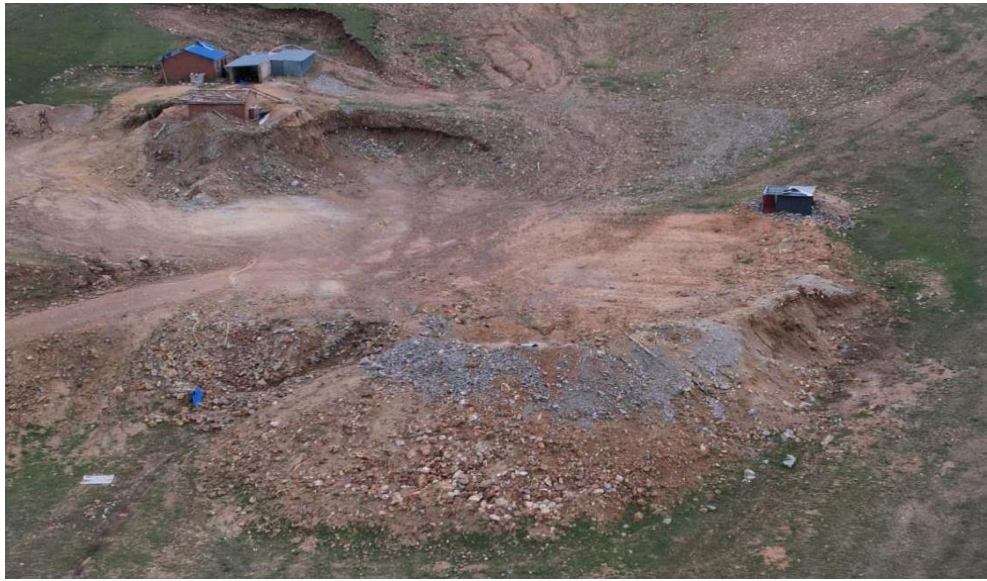
照片4-4 XJ1废石场

XJ1废石场位于XJ1工业场地南侧，占地面积913m<sup>2</sup>，堆放高度2-5m，边坡坡度30~35°，现状堆放废石约4036m<sup>3</sup>，废石的堆积直接破坏了原生的地形地貌景观和植被（照片4-4）。

XJ1废石场位于XJ1工业场地南侧,占地面积913m<sup>2</sup>,堆放高度2~5m,边坡坡度30~35°,现状堆放废石约4036m<sup>3</sup>。预测该场地面积不再增加,对地形地貌景观影响和破坏程度与现状一致。预测对地形地貌景观影响较严重。

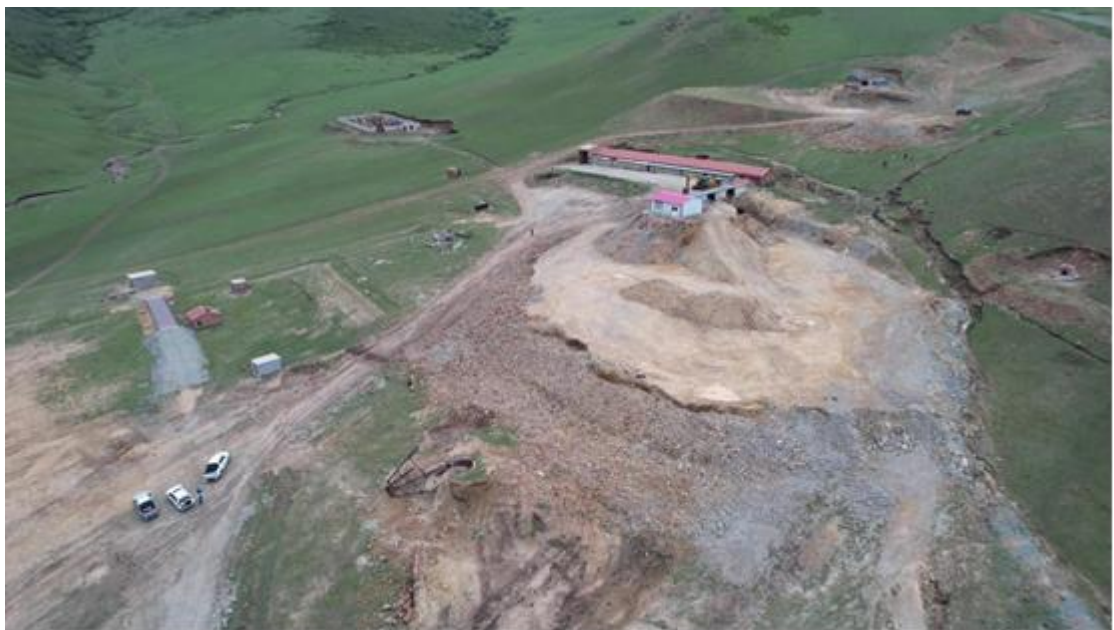
照片4-5 XJ2废石场

XJ2废石场位于XJ2工业场地东南侧，占地面积 $3132\text{m}^2$ ，堆放高度2-8m，边坡坡度 $35\sim 45^\circ$ ，现状堆放废石约 $13268\text{m}^3$ ，废石的堆积直接破坏了原生的地形地貌景观和植被（照片4-5）。

XJ2废石场位于XJ2工业场地东南侧,占地面积3132m<sup>2</sup>,堆放高度2~8m,边坡坡度35~45°,现状堆放废石约13268m<sup>3</sup>。预测该场地面积不再增加,对地形地貌景观

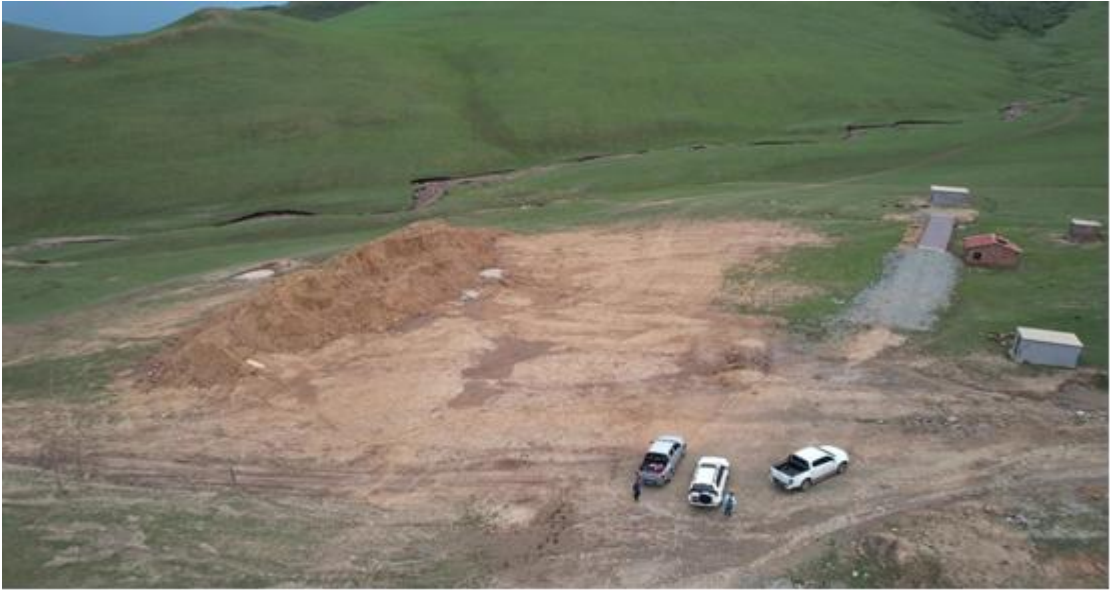
照片4-6 矿石堆放场

矿石堆放场位于矿区南侧，占地面积 $6637\text{m}^2$ ，部分区域位于矿区范围外，面积 $423\text{m}^2$ ，场地内包括4个砖砌结构库房、一处地磅和矿石堆；砖砌矿房高度2m，占地面积 $65\text{m}^2$ ；矿石堆面积 $3279\text{m}^2$ ，堆放高度3-6m，边坡坡度 $30\sim 45^\circ$ ，现状堆放矿石约

12189m<sup>3</sup>，矿石的堆积直接破坏了原生的地形地貌景观和植被（照片4-6）。

矿石堆放场位于矿区南侧，占地面积6637m<sup>2</sup>，部分区域位于矿区范围外，面积423m<sup>2</sup>，场地内包括4个砖砌结构库房、一处地磅和矿石堆；库房高度2m，占地面积65m<sup>2</sup>；矿石堆面积3279m<sup>2</sup>，堆放高度3-6m，边坡坡度30—45°，现状堆放矿石约12189m<sup>3</sup>。预测该场地面积不再增加，对地形地貌景观影响和破坏程度与现状一致。预测对地形地貌景观影响较严重。

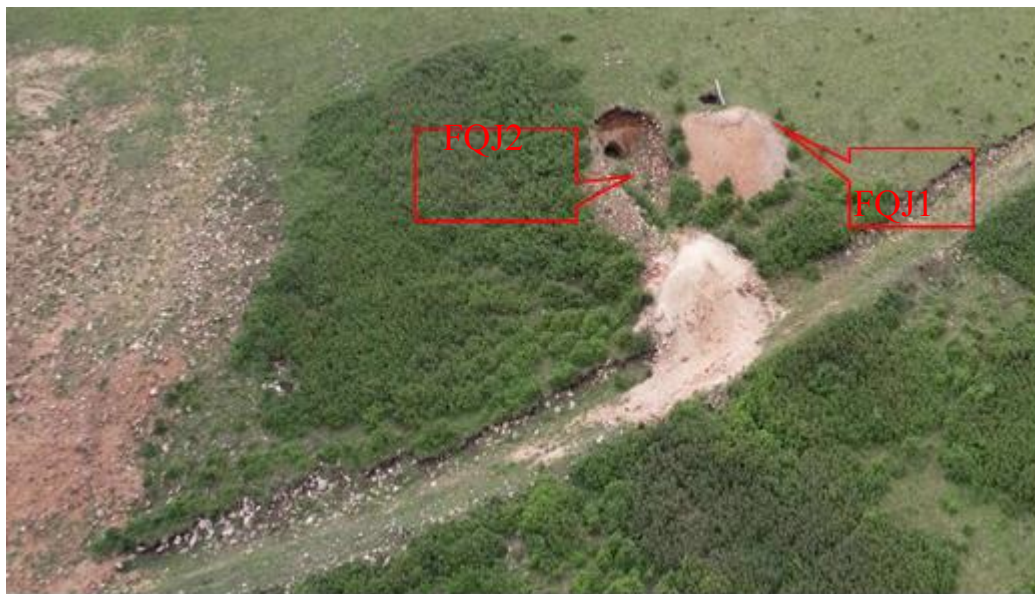
照片4-8 废弃探井全景

废弃探井（FQJ1、FQJ2）占地面积186m<sup>2</sup>，场地位于XJ1工业场地北西侧约100m，

为前期探矿行为产生，废弃探井FQJ1与FQJ2相距较近；FQJ1井口规格为1.8×1.8m，井深约40m，井口标高1379m，前期设计的网围栏，部分已经破损；FQJ2存在小范围切坡，长度12m，高度1.5m，坡度65°，井口规格为1.8×1.8m，井深约65m，井口标高1374m；场地的建设使原有的地貌景观受到了破坏（见照片4-8、4-9、4-10）。

废弃探井（FQJ1、FQJ2）占地面积186m<sup>2</sup>，场地位于XJ1工业场地北西侧约100m，为前期探矿行为产生，废弃探井FQJ1与FQJ2相距较近；FQJ1井口规格为1.8×1.8m，井深约40m，井口标高1379m，前期设计的网围栏，部分已经破损；FQJ2存在小范围切坡，长度12m，高度1.5m，坡度65°，井口规格为1.8×1.8m，井深约65m，井口标高1374m；预测该场地面积不再增加，场地西南侧140m<sup>2</sup>位于预测地面塌陷区内，若产生塌陷预测评估其对地形地貌景观影响和破坏严重。

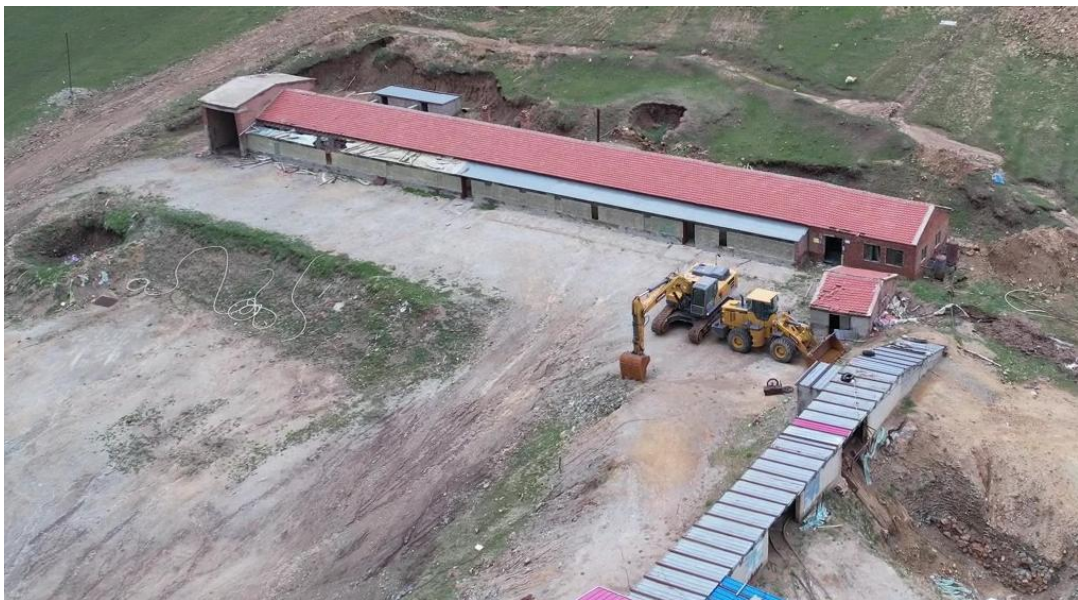
照片4-11 办公生活区

办公生活区位于XJ2工业场地北侧，占地面积1793m<sup>2</sup>，办公室、宿舍、等集中使用一栋砖混结构平房，建筑面积510m<sup>2</sup>，建筑物高约2.5m，场地内有一配电室位于办公生活区东南侧，办公生活区北侧切坡，高1-2m，长度70m，南侧堆坡，高度1-3m，长度46m。场地的建设使原生的地形地貌景观和植被遭到破坏（照片4-11）。

办公生活区位于XJ2工业场地北侧，占地面积1793m<sup>2</sup>，办公室、宿舍、等集中使用一栋砖混结平房，建筑面积510m<sup>2</sup>，建筑物高约2.5m，场地内有一配电室位于办公生活区东南侧，办公生活区北侧切坡，高1-2m，长度70m，南侧堆坡，高度1-3m，长度46m。预测该场地面积不再增加，对地形地貌景观影响和破坏程度与现状一致。预测对地形地貌景观影响较严重。

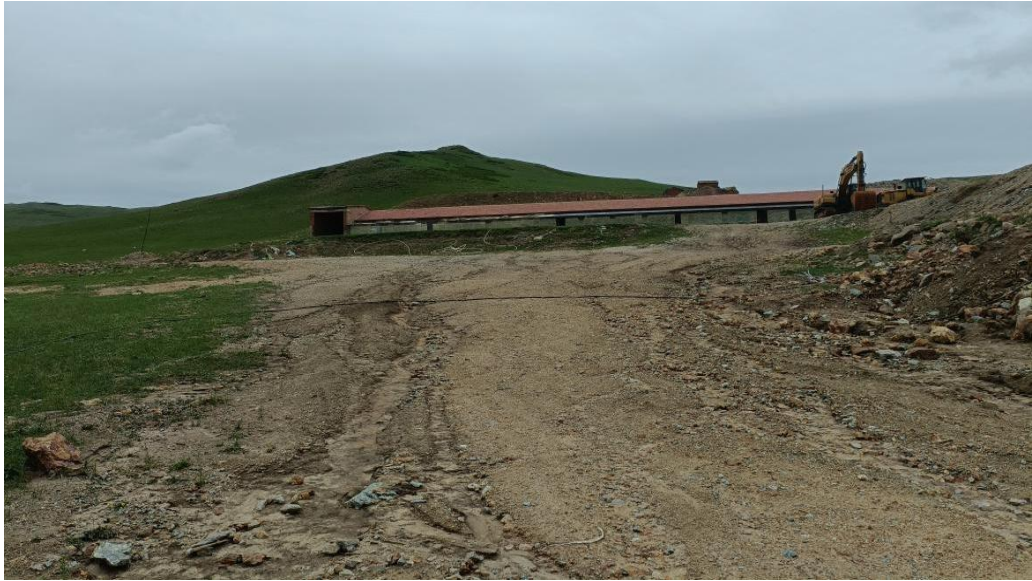
照片4-12 矿区道路

现状已开拓道路总长1760m，路面宽3-4m，均为土质路面，占地面积为5029m<sup>2</sup>，场地平坦，未见切坡（照片4-12），该场地使原有的地貌景观受到了破坏。

现状已开拓道路总长1760m，路面宽3-4m，均为土质路面，占地面积为5029m<sup>2</sup>，场地平坦，未见切坡。预测该场地面积不再增加场地南西侧342m<sup>2</sup>位于预测地面塌陷区内，若产生塌陷预测评估其对地形地貌景观影响和破坏严重。
