2026 年度林西县汇鑫矿业有限公司
山咀子碎石厂矿山地质环境治理计划书

林西县汇鑫矿业有限公司

二〇二六年二月

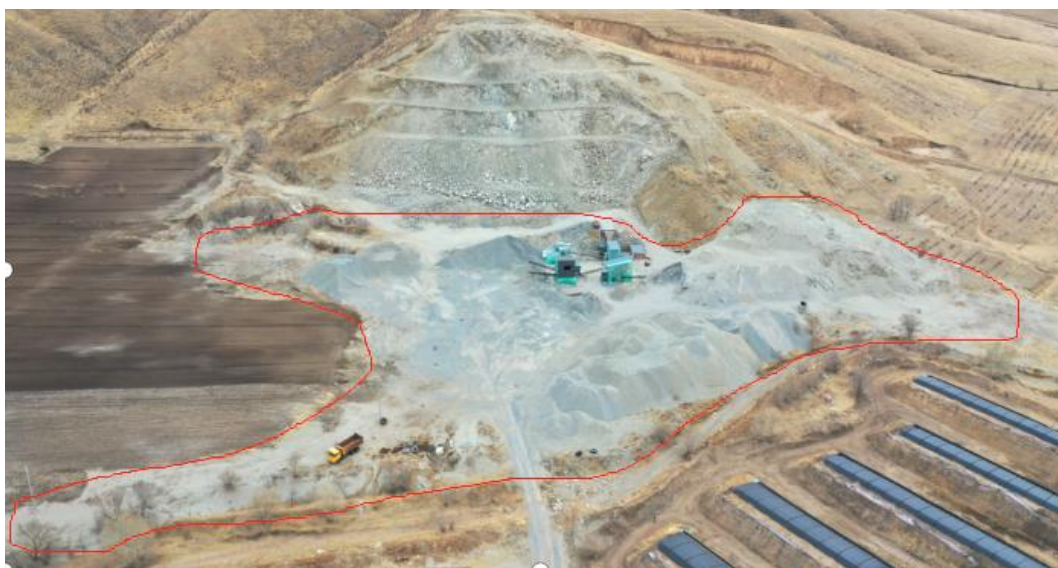
照片 3-2 工业场地

紧邻露天采场北西侧，为矿石破碎加工场地，占地面积***m²；场地内包含破碎设备、钢结构休息室（杂物间）和矿石堆等。场地内料堆合计堆积面积约***m²，高度约***m，堆积坡度***；破碎设备面积***m²，建筑高度约***m；场地内有1栋钢结构平房为杂物间，建筑面积***m²，高度约***m；建设场地位于平坦，仅在工业场地东南侧存在切坡，高度1-2m，长度约42m，切坡坡度约40°。加工场地现状条件下地质灾害不发育(见照片3-2)。

工业场地的建设与地表原有自然景观不协调，破坏了原生地形地貌景观。

工业场地压占面积***m²，破坏土地类型为其他林地、采矿用地。

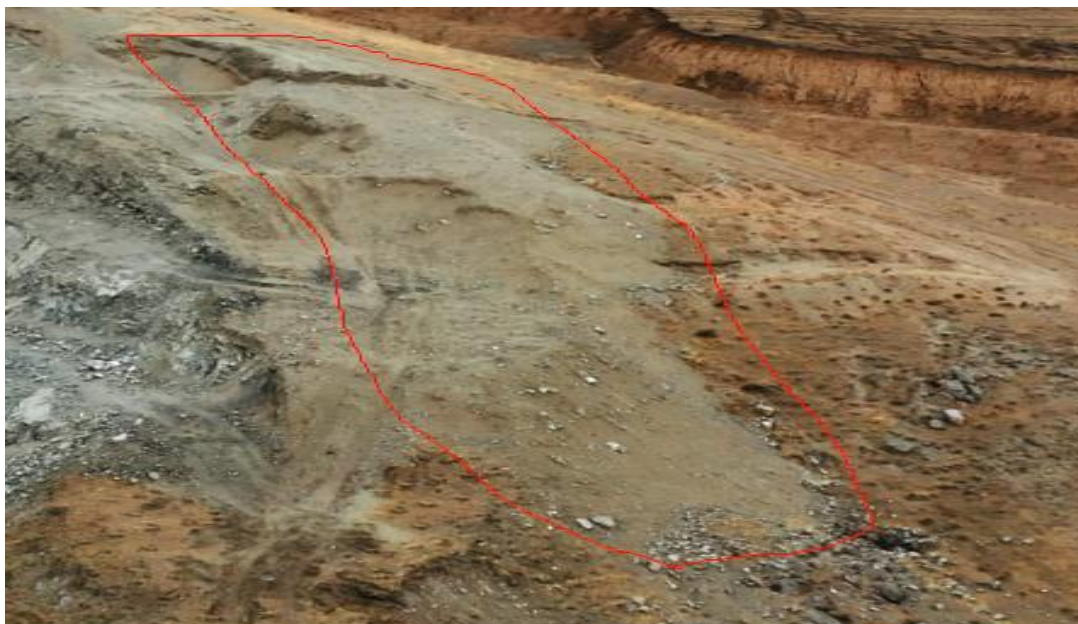
照片 3-3 表土堆 1

场地位于露天采场南侧，为前期开采剥离的表土及风化层，依地形坡度堆放，堆积高度***，坡度角约***，占地面积约***m²，根据三角网法计算表土方量约为***m³（计算成果见图3-2），现状条件下地质灾害不发育(见照片3-3)。

表土堆 1 的建设与地表原有自然景观不协调,破坏了原生地形地貌景观。

表土堆1压占面积***m²,破坏土地类型为灌木林地、采矿用地、农村道路。

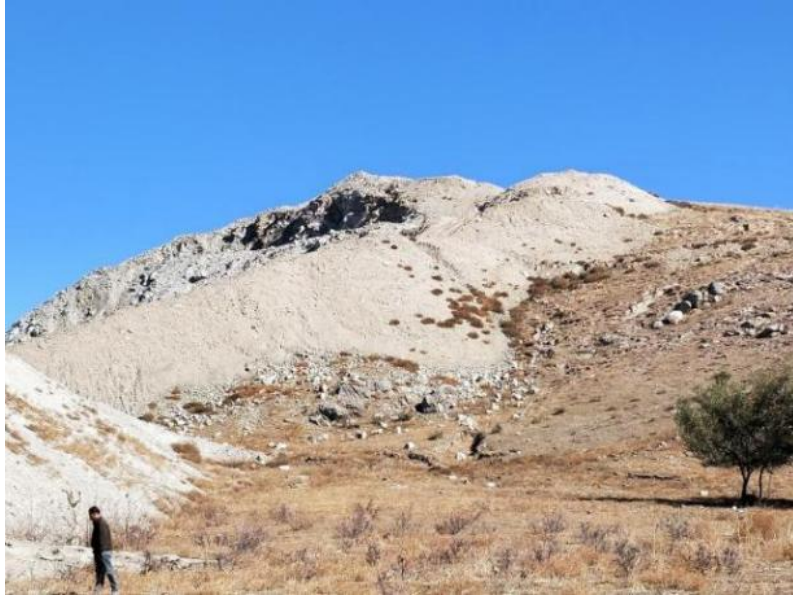
照片 4-2 表土堆放场治理效果

（3）表土堆放场：整平、恢复植被（种草）。

矿业权人根据设计内容开展了治理工程，并于2016年11月9日经相关专家组实地核查，专家组认为该矿山基本完成了分期治理方案设计的工程内容，治理工程效果符合设计要求并出具了治理工程验收意见书（编号16115）。见照片4-1至4-3。

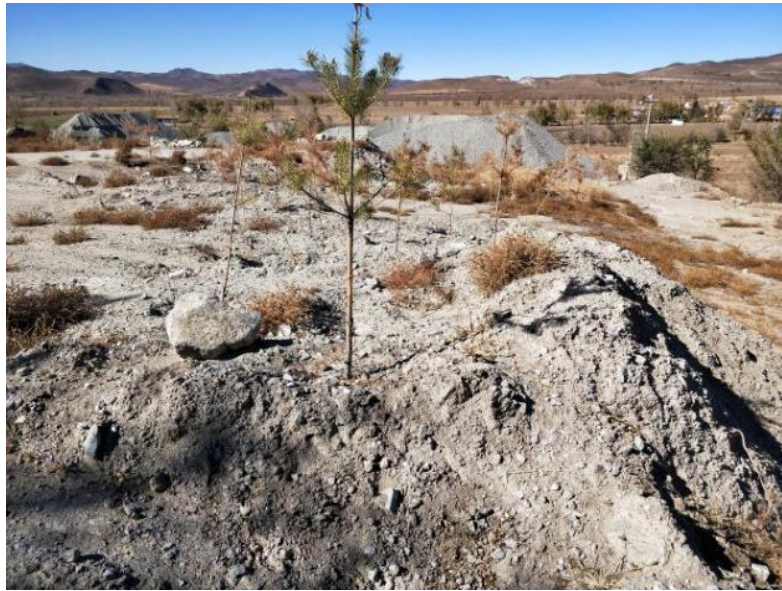
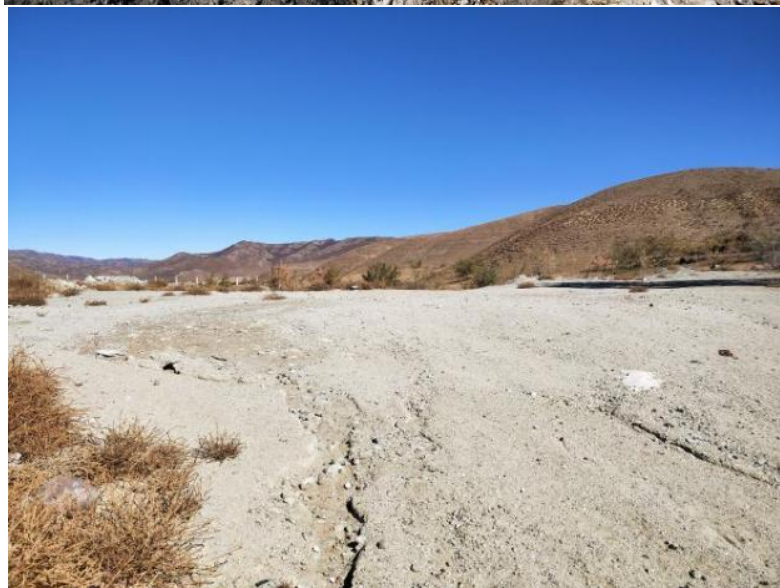
照片 4-3 1#废石粉堆治理效果

（2）1#废石粉堆：清运、翻耕、整平、恢复耕地（旱地）。

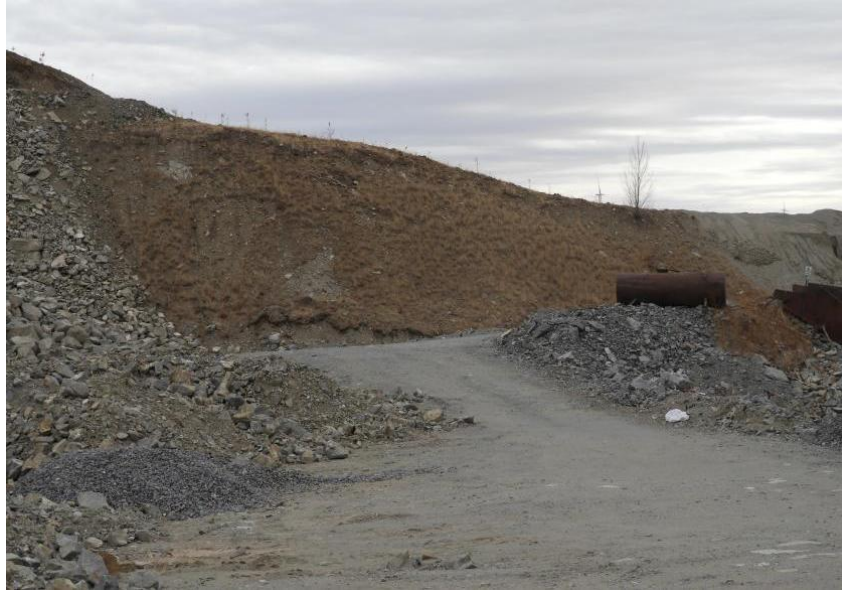
照片 4-4 露天采场超采区

（1）露天采场超采区：对东北和西南侧边坡进行整形，然后进行覆土、整平、恢复植被、管护。

矿业权人根据设计内容开展了治理工程，并于2019年10月23日经相关专家组织实地核查，专家组认为该矿山基本完成了分期治理方案设计的工程内容，治理工程效果符合设计要求并出具了治理工程验收意见书（编号192059）。见照片4-4至4-6。

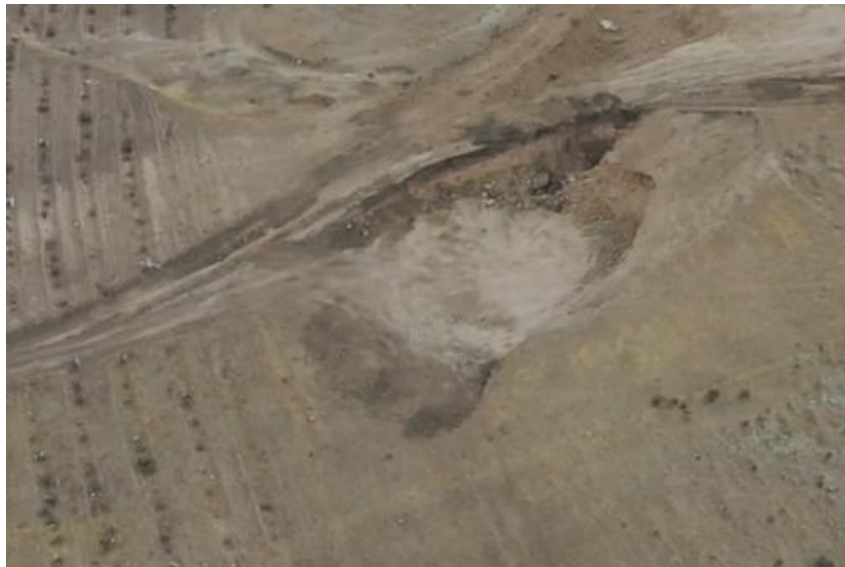
照片 4-5 民采坑

（5）民采场：对民采场进行回填、整平、恢复植被、管护。

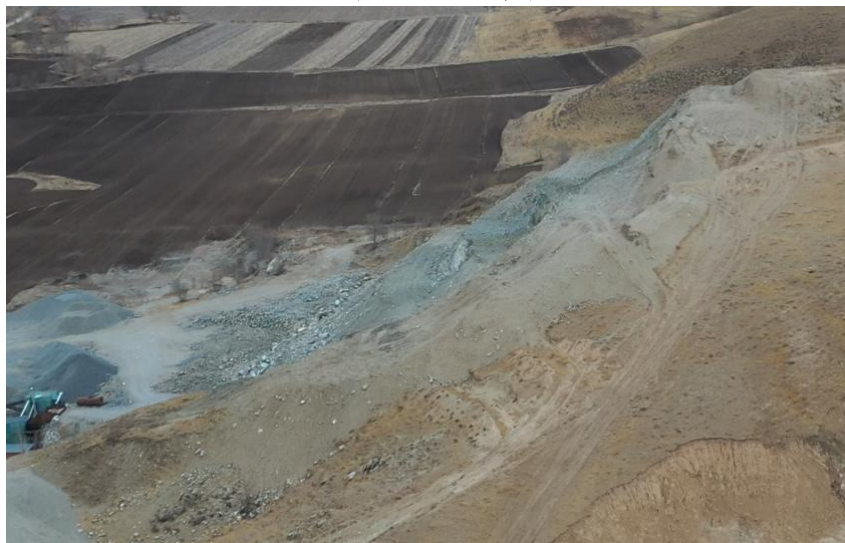
照片 4-6 表土堆

（3）表土堆：对表土堆内部分表土进行清运，然后对场地进行恢复植被。
