林西县新富磊矿业有限公司西南沟萤石矿
2026 年度矿山地质环境治理计划书

林西县新富磊矿业有限公司

二〇二六年一月

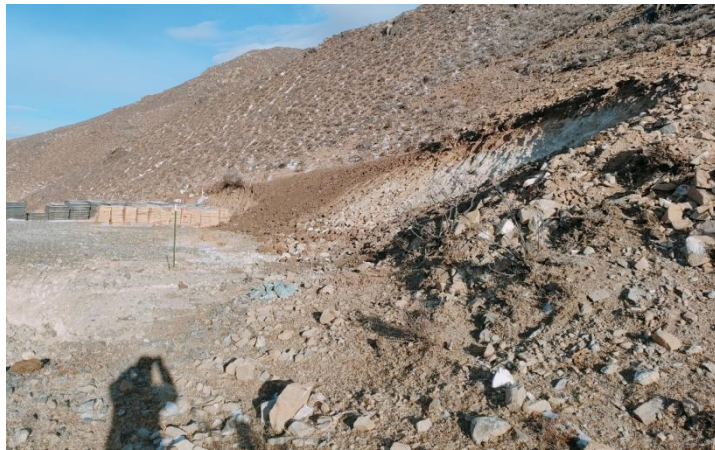
照片 2-4 SJ1 工业场地边坡治理效果

矿山完成对 SJ1 工业场地南侧的治理工程，完成了对废石场的整平治理工程，临时取土场未启用。此外矿山还自行对 SJ1 进行了回填，对 SJ1 工业场地切坡进行了削坡、整平、覆土，该场地现作为材料堆放场使用。治理工程未进行验收。治理效果见照片 2-4、照片 2-5。

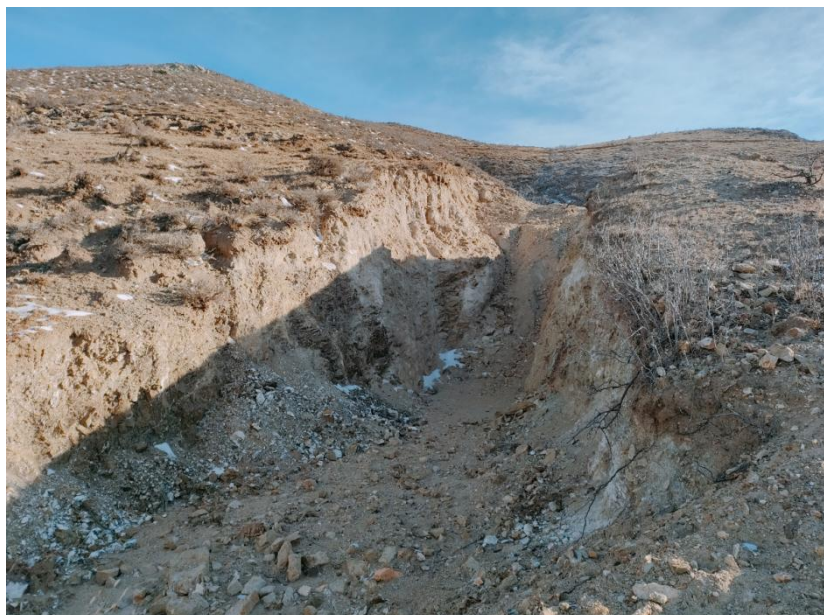
照片 2-6 剥离坑（本方案探槽）治理效果

根据收集资料及现场调查，由于矿山自建矿即未进行开采活动，原治理方案设计的拟建单元均未建设，治理工程均未实施。1#和 2#剥离坑在 2024 年的探矿过程中已合并为同一探槽。治理工程未进行验收。

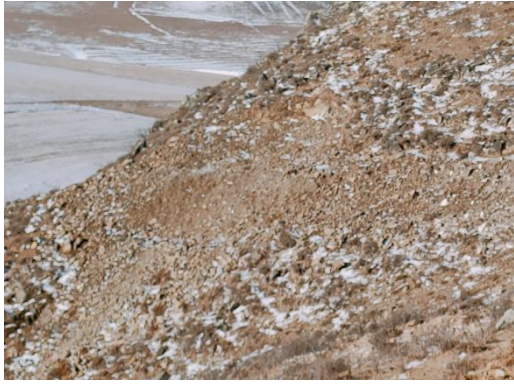
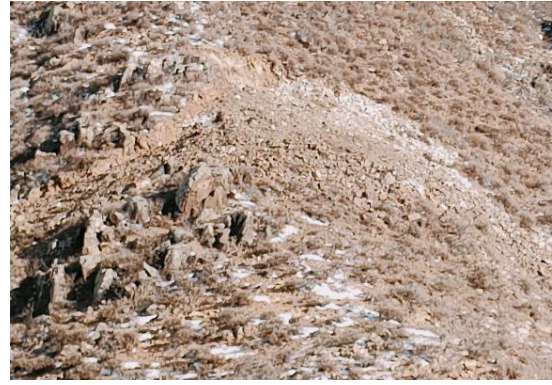
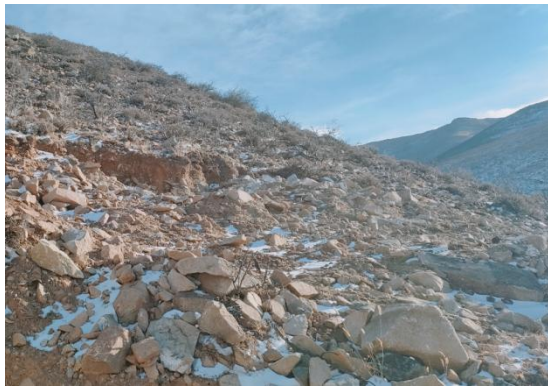
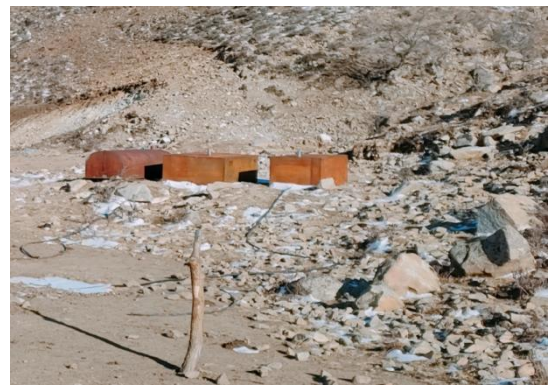
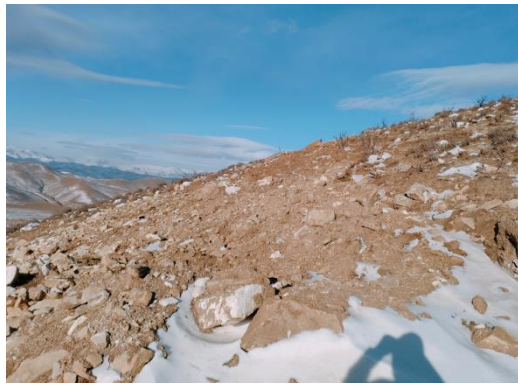
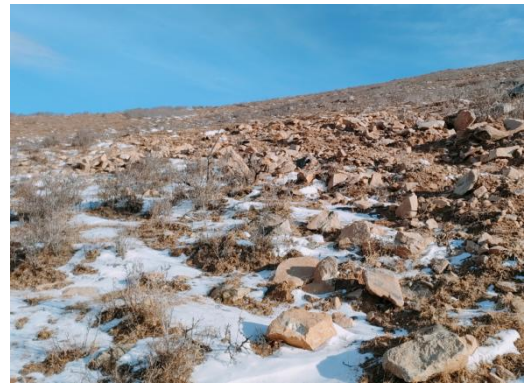
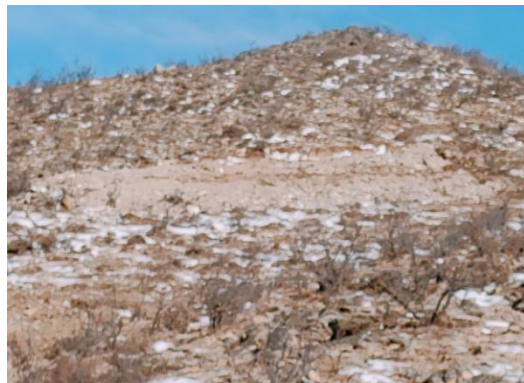
照片 4-1 钻机平台照片

平台 PT1-PT14 为矿山 2024 年矿山进行深部探矿形成的钻机平台，总面积为 1597m²；钻机平台已进行回填处理。场地的建设对地形地貌整体协调性和美观构成影响，破坏地表植被，对矿区地形地貌景观破坏程度为较轻。

由于矿山正在进行出储量核实工作，后续钻探仍需要用到现有矿区道路，钻孔暂未验收。因此，对于钻机平台和矿区道路的治理工程延后，本年度暂不治理，待场地不再利用后进行治理。

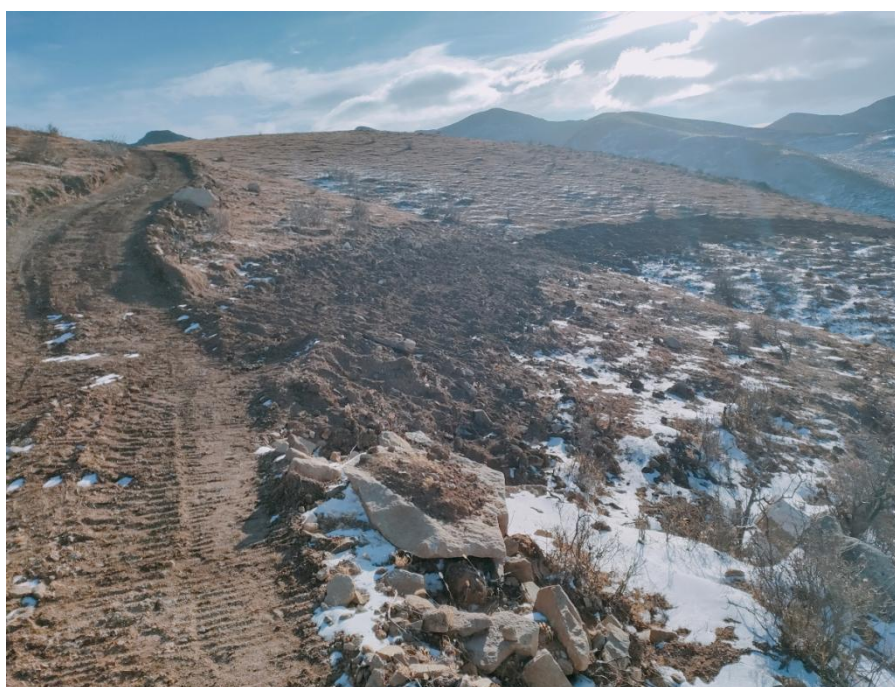
照片 4-2 矿区道路

矿区道路为砂石路，矿区道路与乡村道路相连，道路总长 1258m，路宽约 3-4m，面积 3553m²。场地建设形成多处切坡和堆坡，切坡长约 251m，高度 0.5-2m，边坡角 35°-75°；堆坡长约 159m，高度 2-4m，边坡角 30°-35°。部分前期探矿道路已进行回填（垫坡）。场地的建设对地形地貌整体协调性和美观构成影响，破坏地表植被，对矿区地形地貌景观破坏程度为较轻。
