林西县石匠沟闪长岩碎石矿  
二〇二六年度矿山地质环境治理计划书

林西盛裕矿业有限责任公司

二〇二六年二月

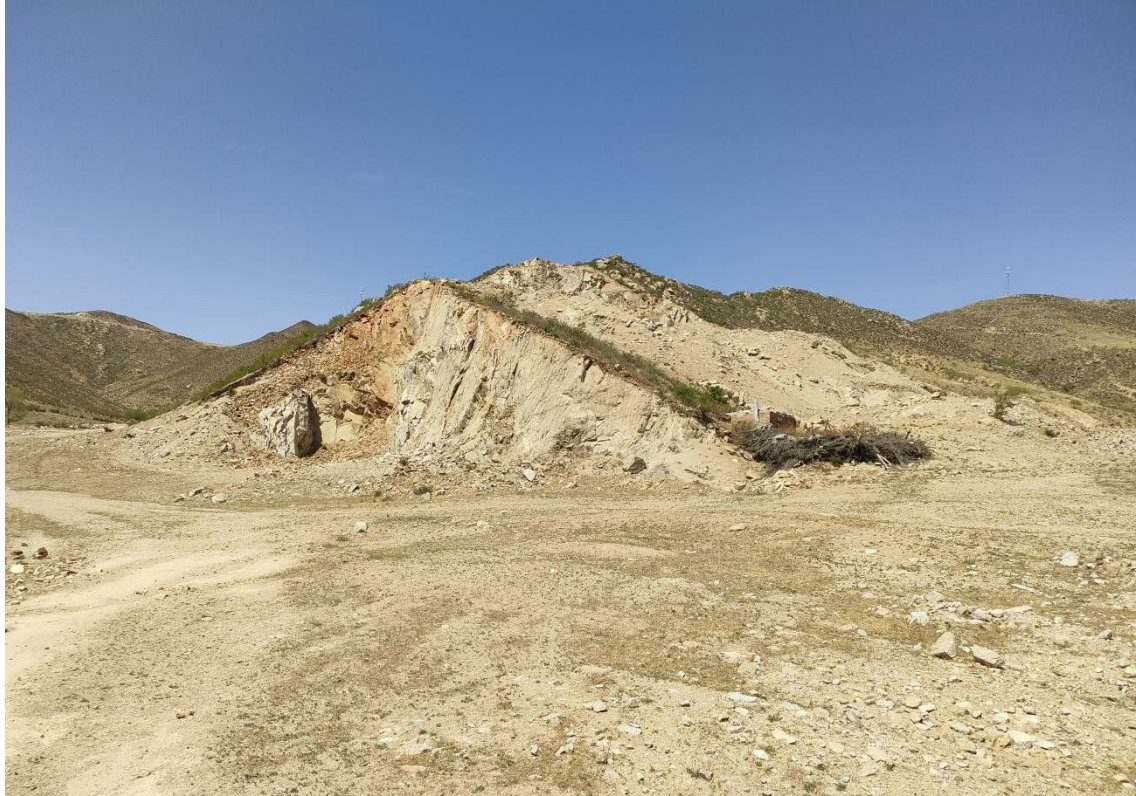
照片 4-1 1#露天采场

1#露天采场位于 I 采区中部，部分跨越矿权范围，前期民采由南向北逐步开采、北侧山坡形成深凹式露天采场，采场形态呈不规则扇形，采场长轴约为 152m，短轴为 167m，形成采场面积 32352.42m<sup>2</sup>，位于矿权内面积 23276.46m<sup>2</sup>。现状形成的采场开采标高 1073-1125m，最大开采深度约 52m，边坡坡度 40-50°，现状采场底部标高 1075m，矿体主要形成 3 个采剥水平：1090m、1100m、1115m，采场边坡不规则，层叠出现多处小边坡。边坡岩性为细中粒闪长岩，经三角网法计算 1#露天采场体积为 170784m<sup>3</sup>。现状 1#露天采场南部存在一处砖混结构房屋，占地面积 32m<sup>2</sup>，高 2.5m，该房屋临近采场边坡，所有人为当地村民。场地西北侧一处挖损边坡，面积 831.5m<sup>2</sup>，高 15.5m，边坡坡度约 50°。挖损渣石顺坡堆放，压占面积 3638m<sup>2</sup>。场地西侧边坡长度 9.1m，高度约 18m，面积约 2277.5m<sup>2</sup>，边坡坡度约 65°。

采坑存在少量风化岩石位于水平台阶上，处于稳定状态，现状未发现崩塌、滑坡地质灾害。

该场地最底标高大于地下水位标高，因此露天采矿现状条件下未破坏含水层结构；露天采场不产生疏干水，因此不会对周围地下水环境造成危害。

该场地的建设，使得山体产生沟壑和陡坎，出现不自然起伏，与周围自然环境不相协调，破坏了原有地形地貌景观。

该场地占地面积 32352.42m<sup>2</sup>，损毁土地类型为灌木林地、天然牧草地和其他草地。

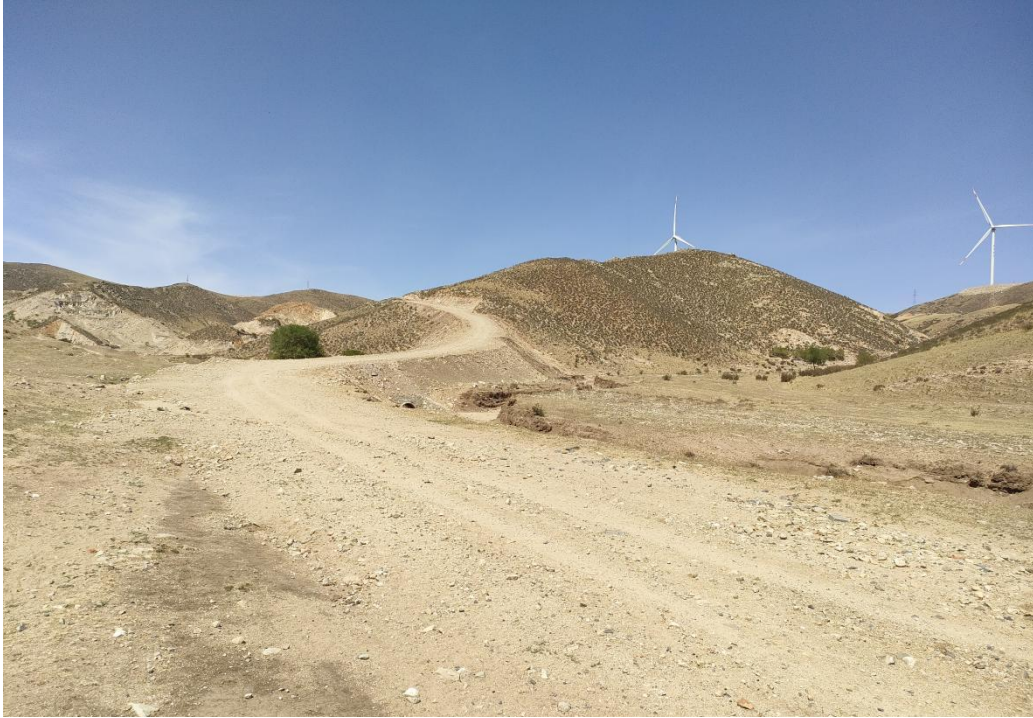
照片 4-2 1#矿区道路

1#矿区道路连接两采区各场地单元，并与乡村道路相连、从北至南通往矿区外，道路南部的东侧存在一条建设、维护输电塔所用道路，为碧流汰村农民集体所有，故未划入评估区。1#矿区道路场地内无道路切坡，1#矿区道路总长约 3467m，路面宽 3-5m，土路，占地面积 12676.32m<sup>2</sup>。

场地无高陡边坡，现状未发现崩塌、滑坡地质灾害。

场地未揭露地下水，现状条件下未破坏含水层结构。

该场地的建设，使得原有地形地貌景观遭到破坏，与周围自然环境不相协调。

该场地占地面积 12676.32m<sup>2</sup>，损毁土地类型为灌木林地、天然牧草地、其他草地、采矿用地和农村道路。

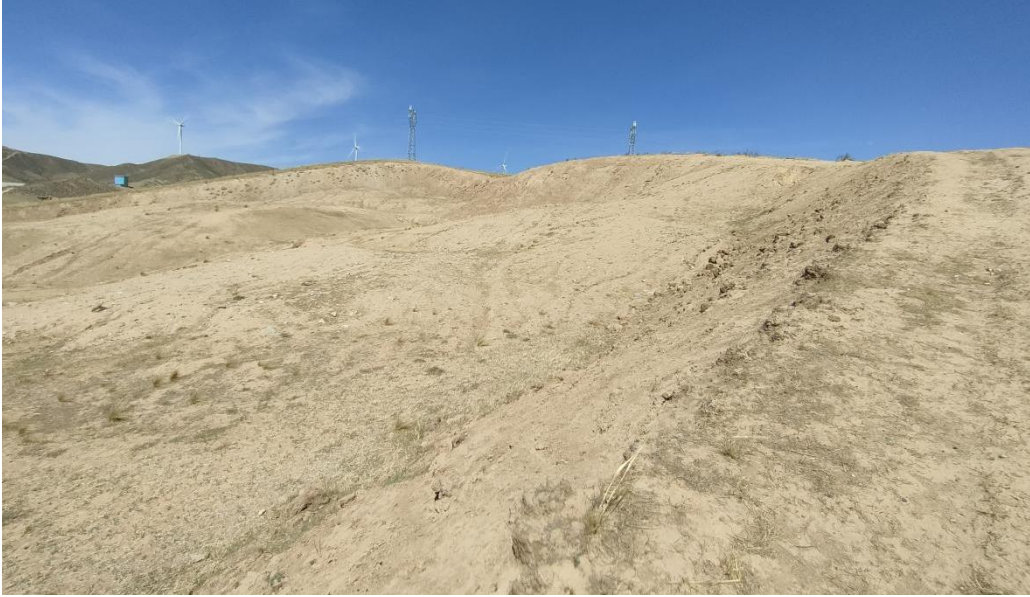
照片 4-3 2#露天采场

2#露天采场位于 II 采区北部，部分跨越矿权范围，前期民采由南向北逐步开采，东北侧山坡形成深凹式露天采场，采场形态呈不规则扇形，北侧边坡、东侧边坡形态较规整。边坡岩性为细中粒闪长岩，采场长轴约为 200m，短轴为 150m，形成采场面积 17908.32m<sup>2</sup>，位于矿权内面积 17213.67m<sup>2</sup>。最大开采标高 1031m、最低开采标高 1059m，最大开采深度约 5m，边坡坡度 20-30°。2#露天采场内现已覆土，采场边坡不规则，场地内出现多处小边坡。经三角网法计算 2#露天采场体积为 181291m<sup>3</sup>。

场地现状边坡稳定，现状未发现崩塌、滑坡地质灾害。

场地未揭露地下水，现状条件下未破坏含水层结构。

该场地的建设，使得原有地形地貌景观遭到破坏，与周围自然环境不相协调。

该场地占地面积 17908.32m<sup>2</sup>，损毁土地类型为灌木林地、其他林地、采矿用地。

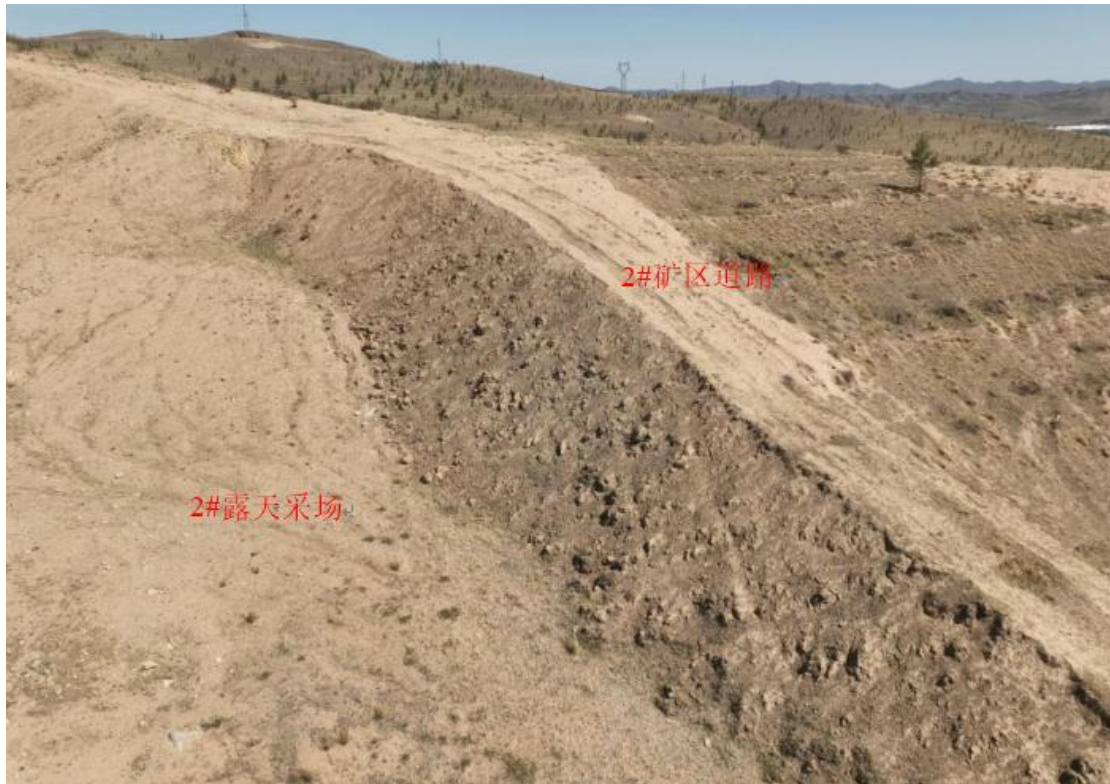
照片 4-4 2#矿区道路

2#矿区道路连接Ⅱ采区两处露天采场，并与乡村道路相连、从西至东通往矿区外，2#矿区道路总长约 380m，2#矿区道路无道路切坡，从北至南通往矿区外，部分路面宽 3-5m，土路，占地面积 2944.06m<sup>2</sup>。道路东部约 120m 与建设、维护输电塔所用道路共用。

场地现状边坡稳定，现状未发现崩塌、滑坡地质灾害。

场地未揭露地下水，现状条件下未破坏含水层结构。

该场地的建设，使得原有地形地貌景观遭到破坏，与周围自然环境不相协调。

该场地占地面积 2944.06m<sup>2</sup>，损毁土地类型为灌木林地、其他林地、采矿用地和农村道路。

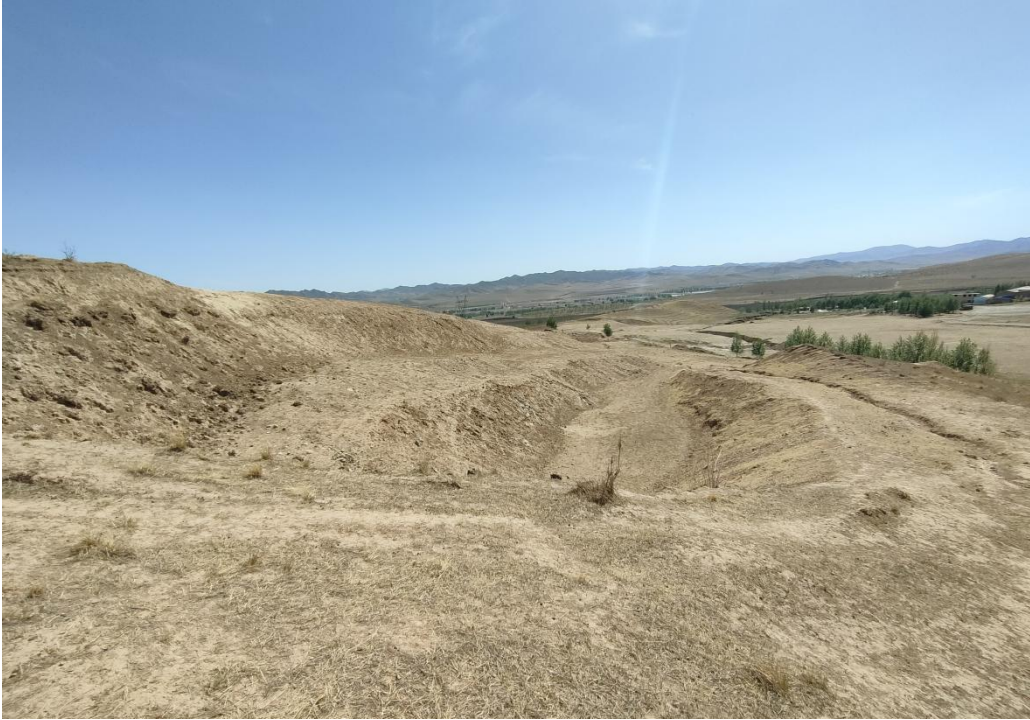
照片 4-5 3#露天采场

3#露天采场位于 II 采区北部，部分跨越矿权范围，前期民采由西向东沿山体逐步开采，东侧山坡形成露天采场，采场形态不规则，场地内已盖土，场地内存在多处小边坡，形态欠规整。边坡岩性为细中粒闪长岩，采场长轴约为 252m，短轴为 139m，形成采场面积 19732.1m<sup>2</sup>，位于矿权内面积 16468.08m<sup>2</sup>。最大开采标高 1041m、最低开采标高 1010m，最大开采深度约 11m，场地内出现多处小边坡，边坡高度 4-11m，边坡坡度 30-40°。经三角网法计算采场体积为 98600m<sup>3</sup>。

场地现状边坡稳定，现状未发现崩塌、滑坡地质灾害。

场地未揭露地下水，现状条件下未破坏含水层结构。

该场地的建设，使得原有地形地貌景观遭到破坏，与周围自然环境不相协调。

该场地占地面积 3#露天采场 19732.1m<sup>2</sup>，损毁土地类型为灌木林地、采矿用地、农村道路。
