赤峰市海岸矿业有限公司林西县
下账房黑山嘴银锡矿
2026 年度矿山地质环境治理计划书

赤峰市海岸矿业有限公司林西县下账房黑山嘴
银锡矿 2026年度矿山地质环境治理计划书

编制单位：赤峰市海岸矿业有限公司

编制日期：2026年3月

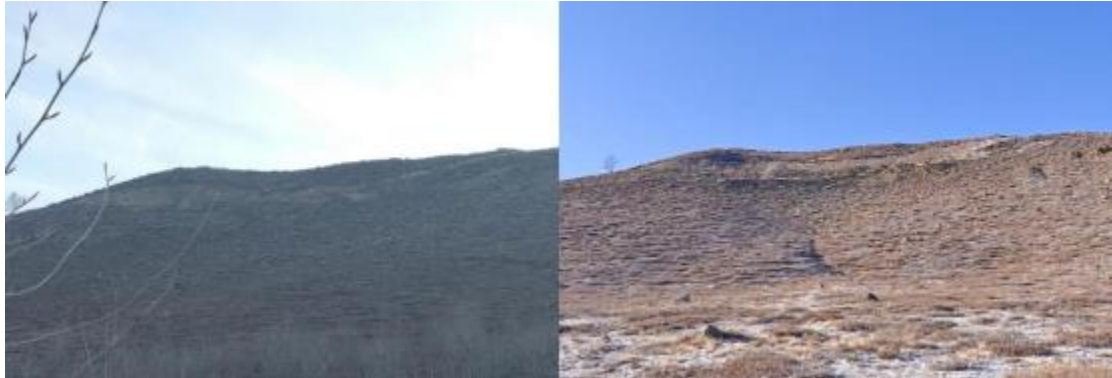
照片 2-1 探坑（TK1-TK8）治理前后（左：治理前；右：治理后）

6、2024年3月，矿业权人自行编制了《赤峰市海岸矿业有限公司林西县下账房黑山嘴银锡矿2024年度矿山地质环境治理计划书》，治理单元为探坑（TK1-TK8）、探槽（TC1-TC25）、PD1、废弃PD2、废弃PD3。

2、矿权人2024年对探坑（TK1-TK8）、探槽（TC1-TC25）、PD1、废弃PD2、废弃PD3等进行了治理，但尚未进行验收。

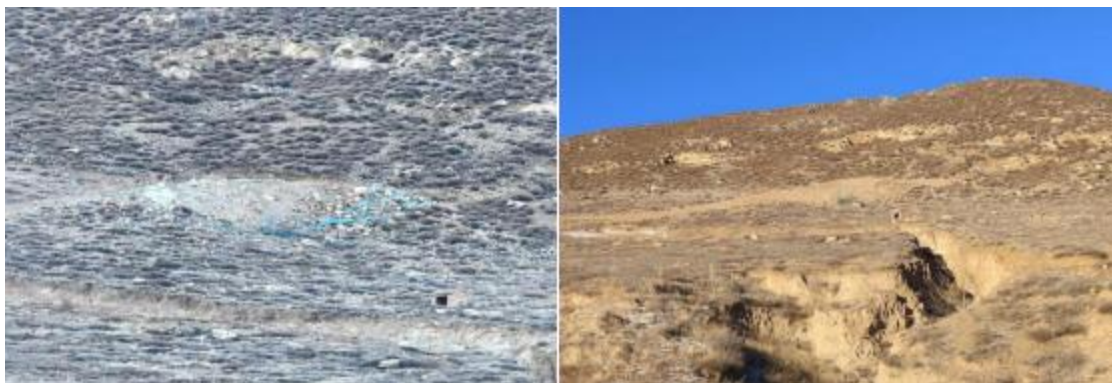
照片 2-2 探槽（TC1-TC25）治理前后（左：治理前；右：治理后）

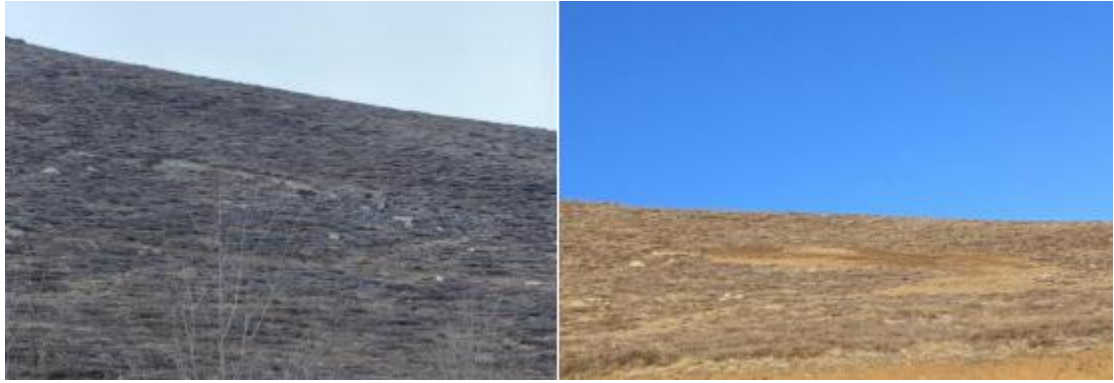
照片 2-3 PD1 治理前后（左：治理前；右：治理后）

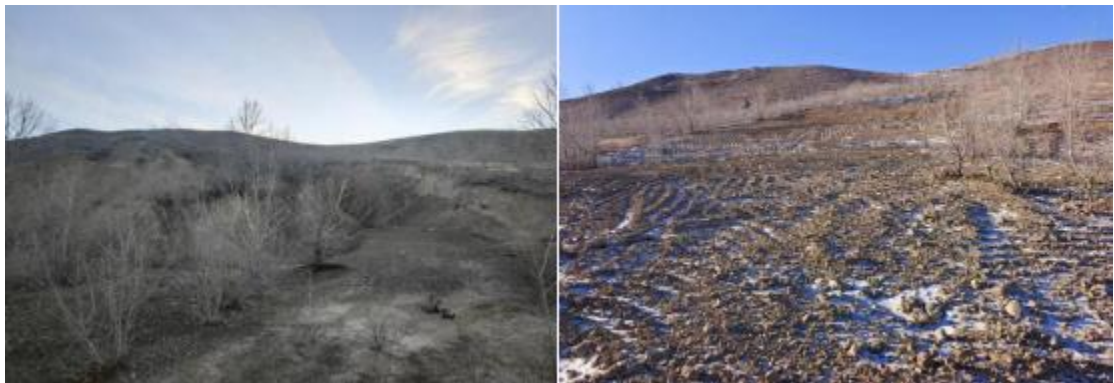
照片 2-4 废弃 PD2 治理前后（左：治理前；右：治理后）

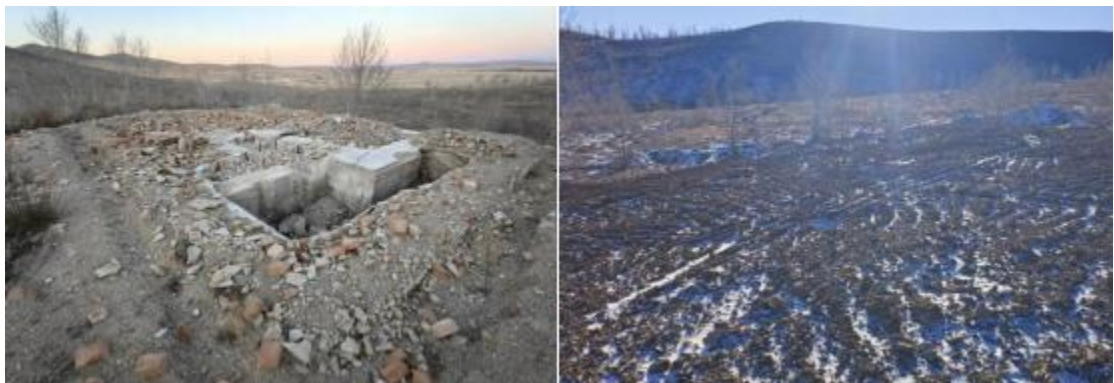
照片 2-5 废弃 PD3 治理前后（左：治理前；右：治理后）

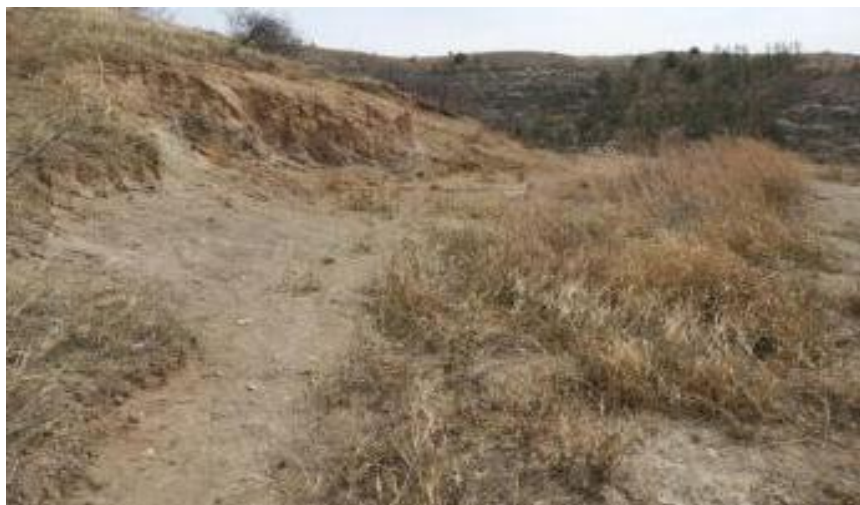
矿区西南角分布一处钻机平台，北东侧形成长度约 15m、高度约 0.5m 的切坡，建设场地过程中废石土散乱排放于周边，场地面积为 100m²，场地的建设，破坏了原有的地形地貌景观。见照片4-1。

照片 4-1 钻机平台

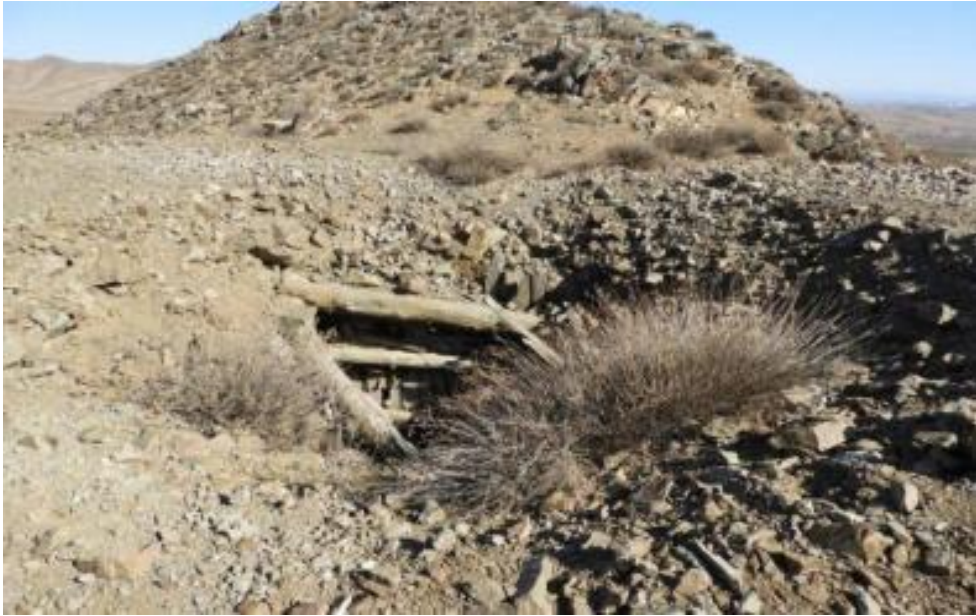
前期民采遗留竖井，位于矿区北西部，紧邻废弃PD2东侧，占地面积为 10m^2 ，目前该竖井已废弃，竖井井口标高为 1035m ，井口规格约 $2\times 2\text{m}$ ，井深约 50m ，井口采用木杆支护。竖井的建设开挖山体，破坏植被，改变了原生地形地貌景观。见照片4-2。

照片 4-2 废弃竖井

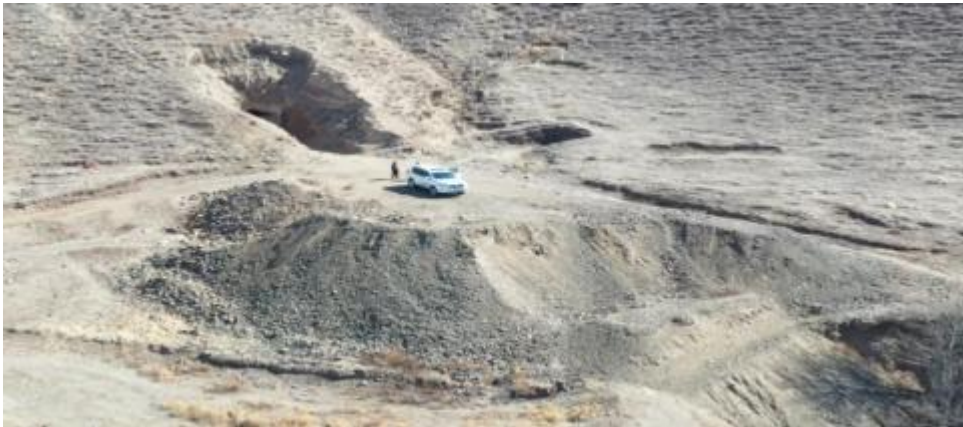
探矿 PD1 产生废石直接排放于硐口西南侧，占地面积 923m^2 ，废石顺坡排放，排放高度 $3\text{--}5\text{m}$ ，根据三角网法计算排放废石方量约 1250m^3 。废石的堆积，破坏植被，改变了原生地形地貌景观。见照片4-3。

照片 4-3 PD1 废石堆

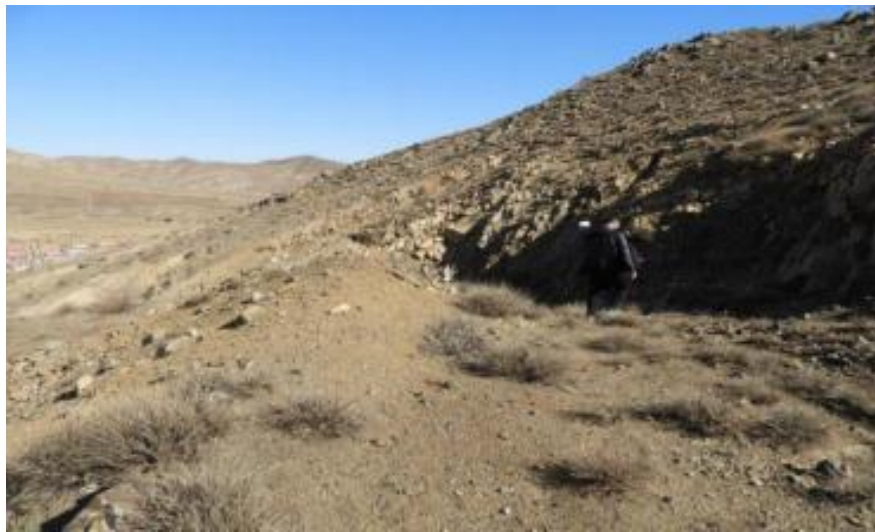
废弃 PD2 产生废石直接排放于硐口西侧，占地面积 777m²，废石顺坡排放，排放高度 0.2-2.5m，根据三角网法计算排放废石方量约 653m³。废石的堆积，破坏植被，改变了原生地形地貌景观。见照片4-4。

照片 4-4 废弃 PD2 废石堆

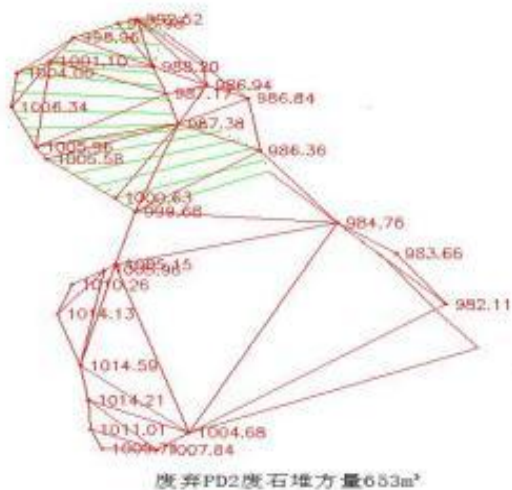
图 4-2 废弃 PD2 废石堆废石方量三角网法计算成果图

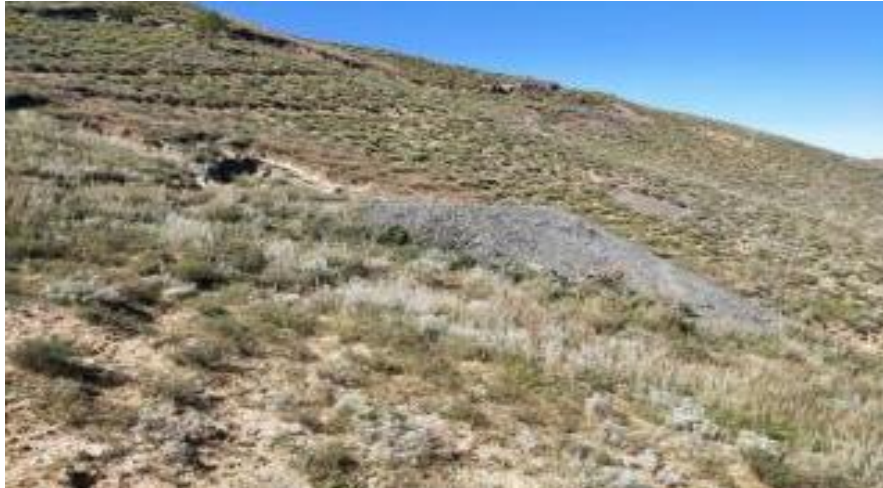
废弃 PD3 产生废石直接排放于硐口北东侧，占地面积 419m^2 ，废石顺坡排放，排放高度 $0.5\text{--}5\text{m}$ ，根据三角网法计算排放废石方量约 528m^3 。废石的堆积，破坏植被，改变了原生地形地貌景观。见照片4-5。

照片 4-5 废弃 PD3 废石堆

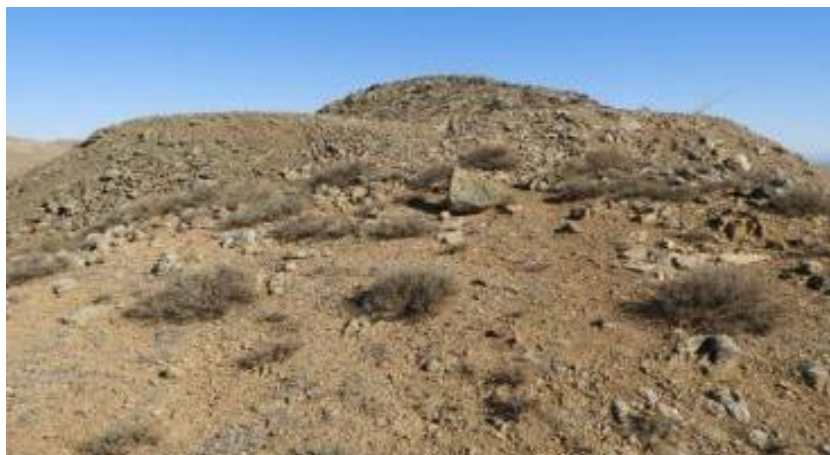
废弃竖井产生废石直接排放于井口四周，占地面积 226m^2 ，废石排放高度 $0.2\text{--}0.8\text{m}$ ，根据三角网法计算排放废石方量约 65m^3 。废石的堆积，破坏了原生地形地貌景观。见照片4-6。

照片 4-6 废弃竖井废石堆

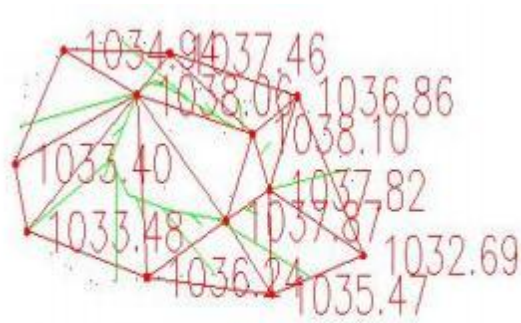
废弃竖井废石堆方量 65m^3

图 4-4 废弃竖井废石堆废石方量三角网法计算成果图

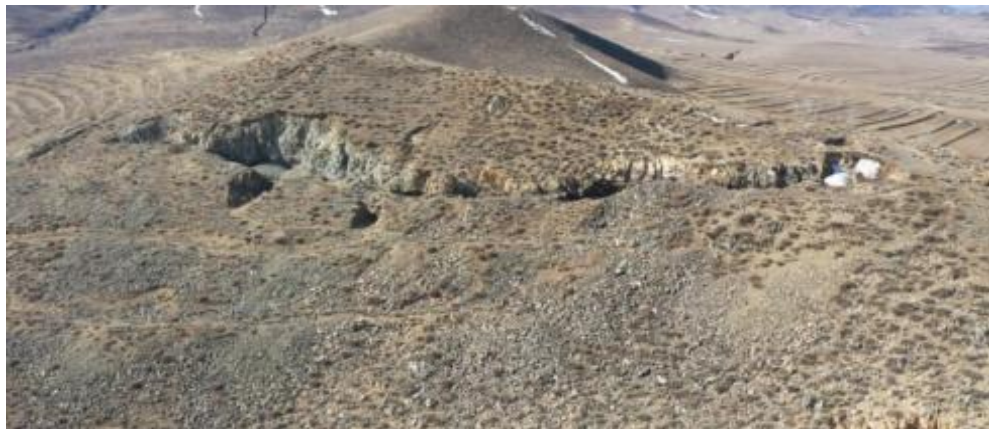
在矿区中部废弃 PD3 西侧，可见有呈北西-南东向展布的条带状挖损乱掘坑，占地面积 501m^2 。经调查，见有不规则平硐口残留迹象，经私挖乱采，硐口已基本掩埋，整体乱掘坑切坡长度 155m、高度 0.3-1m，挖出碎石土直接排放于另一侧。场地的建设开挖山体，破坏植被，改变了原生地形地貌景观。见照片4-7至4-8。

照片4-7 废弃平硐遗留场地俯拍全景

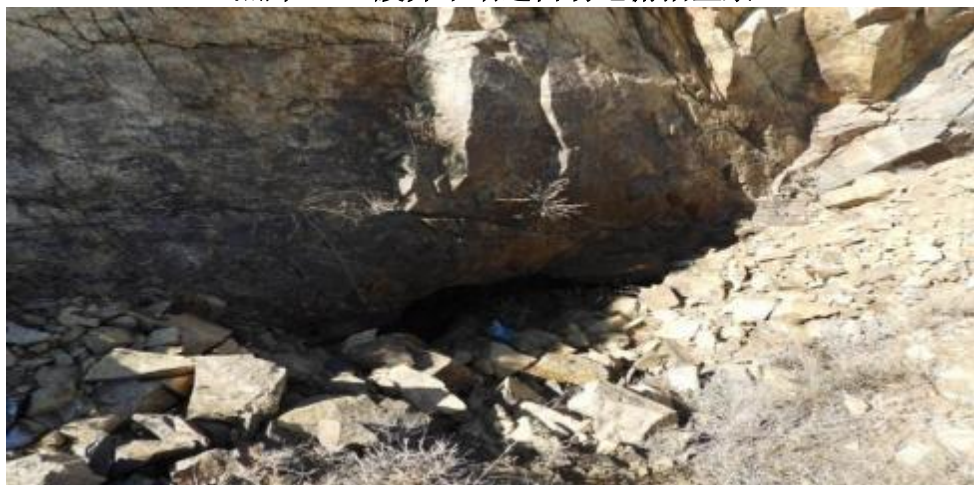
照片4-8 废弃平硐遗留场地残留平硐口

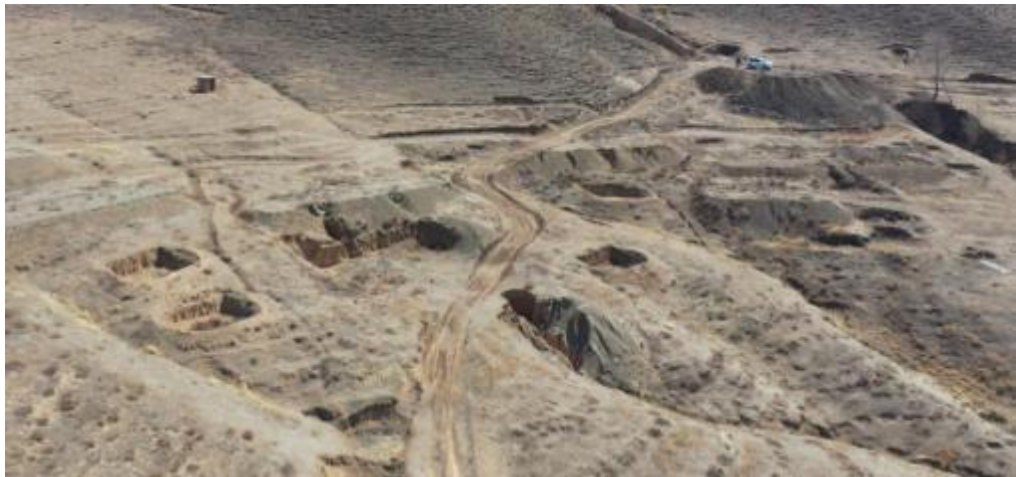
矿区内经周边村民生活、务农、植树等使用，形成多处浅坑、土坎，集中分布于矿区西侧，占地面积为 4579m^2 ，整体地貌景观协调性较差，浅坑、土坎等高度均约 0.3

-0.5m 左右。场地的建设，破坏植被，改变了原生地形地貌景观。见照片4-9。

照片4-9 乱掘坑

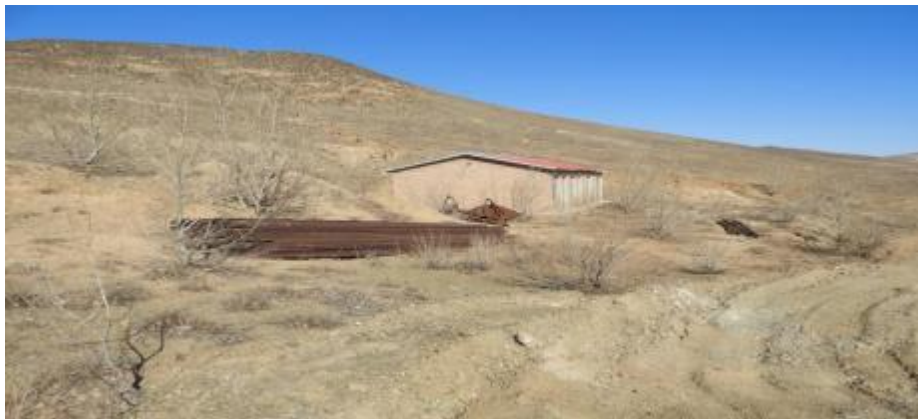
位于矿区外北部，呈不规则的长方形，占地面积为 1516m²。场地建筑物均为砖瓦混凝土结构建筑，高 3m，建筑物面积为 250m²。场地建设过程中，西侧形成了长度约 89m、高度约 0.5m、坡度约 55° 的土质切坡。场地的建设，破坏了原有的地形地貌景观。见照片4-10。

照片4-10 办公生活区1

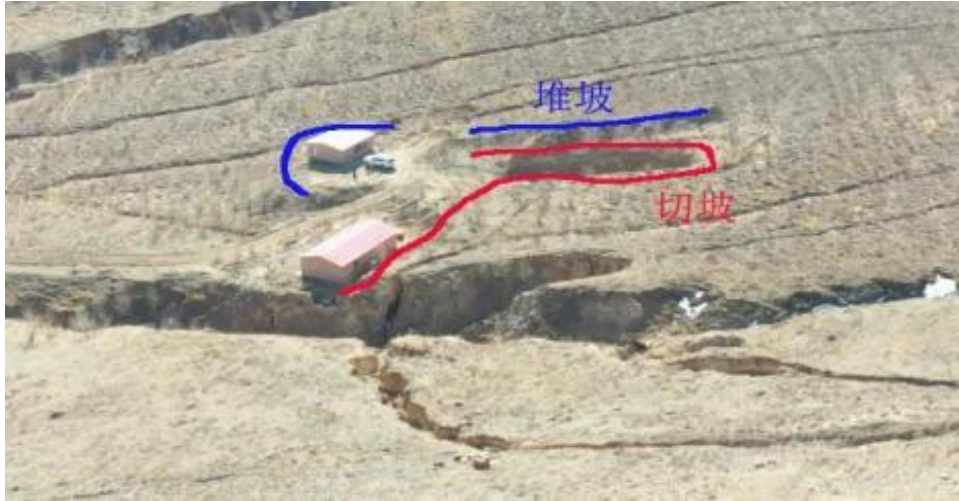
位于矿区内北部，呈不规则状展布，占地面积为 2292m²。场地建筑物均为砖瓦混凝土结构建筑，高 3m，建筑物面积为 260m²。场地建设过程中，西侧形成了不规则的长度约 127m、高度约 0.5m、坡度约 55° 的土质切坡。场地的建设，破坏了原有的地形地貌景观。见照片4-11至4-12。

照片4-11 办公生活区2全景

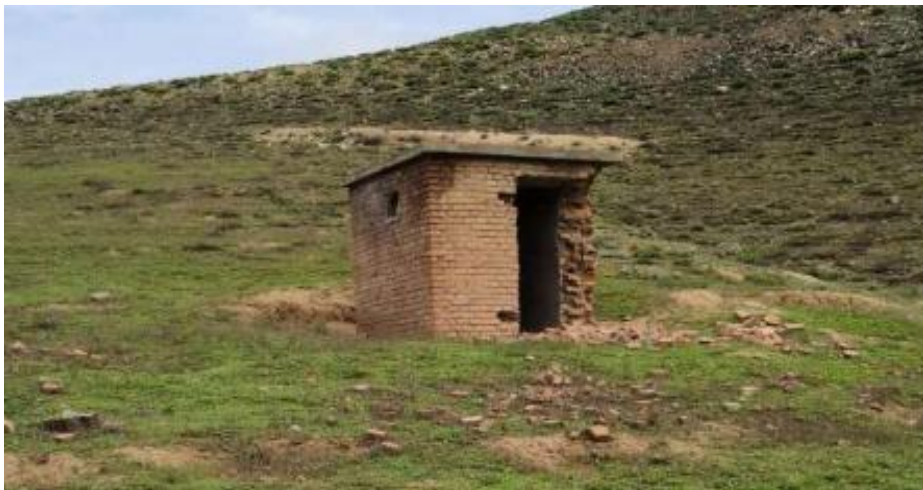
位于矿区内西部，两处前期探矿期间临时使用库房，占地面积为 18m^2 。场地建筑物均为砖瓦混凝土结构建筑，高 3m，建设场地平缓无切坡。场地的建设，破坏了原有的地形地貌景观。见照片4-13。

照片4-13 库房

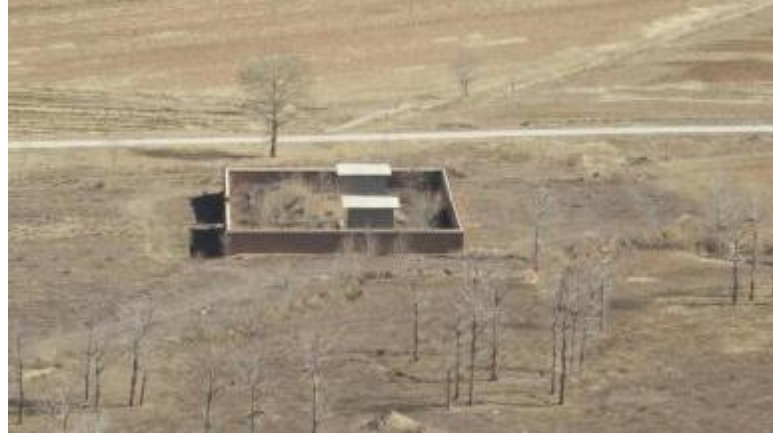
位于矿区外侧北东角，占地面积为 935m²，建筑物面积 160m²。场地建设****、****和****，均为砖瓦混凝土结构建筑，高 3m，建设场地平缓无切坡。场地的建设，破坏了原有的地形地貌景观。见照片4-14。

照片 4-14 ****

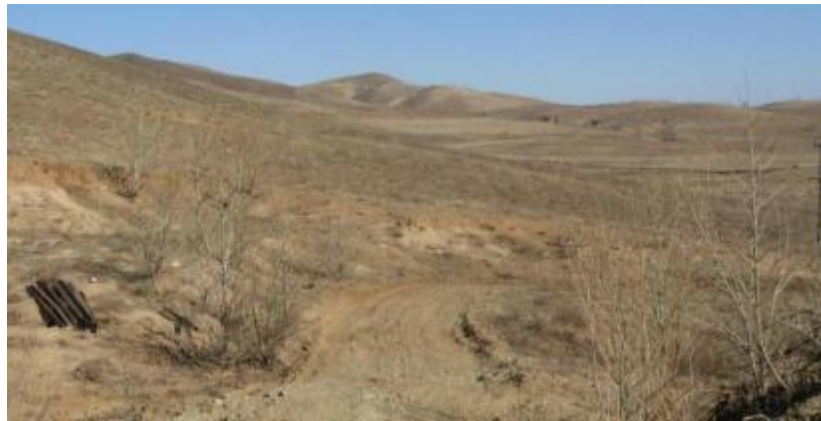
矿山前期建设道路，供采矿、运输等使用，部分道路已自然恢复较好，截止 目前需要评估及治理的道路长度约 4039m，宽 3-5m，占地面积 4039m²。建设场地平缓无切坡，道路的建设，破坏了原有的地形地貌景观。见照片4-15。

照片 4-15 矿区道路
