# 林西宝源矿业有限公司萤石矿 2026年度矿山地质环境治理计划书

林西宝源矿业有限公司  
二〇二六年一月

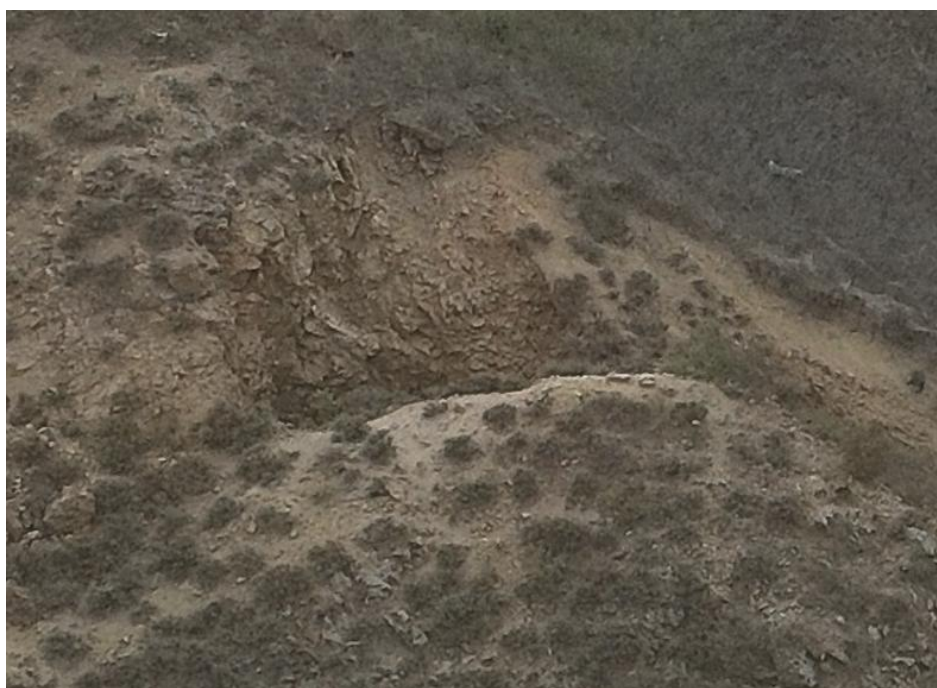
照片 2-1 原废弃 PD1 治理效果（本方案中 SJ 工业场地上部 PD1）

现场核查，矿山完成 SJ1 工业场地治理工程；完成废弃 PD3 工业场地治理工程；完成矿区道路治理工程；未完成废弃 PD1 治理工程；临时取土场未启用。

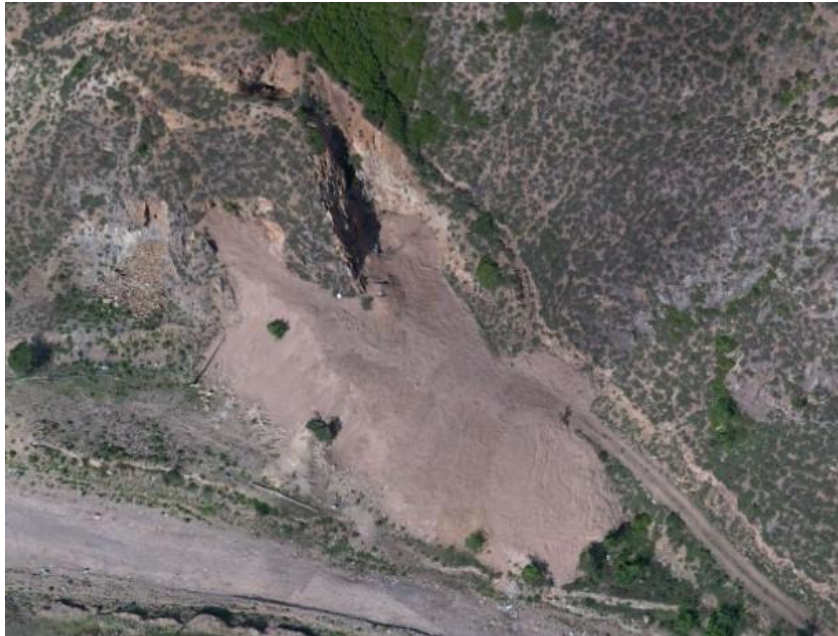
照片 4-1 SJ 工业场地

SJ 工业场地位于矿区中部，场地面积为 2372m<sup>2</sup>。现场地部分已垫坡、整形、覆土未撒播草籽，现场地存在的问题为存在 1 处 SJ1 井口，SJ1 井深 35m，净断面规格为 2.5×2.8m，SJ1 井口南侧存在 1 处切坡（马道）深度约 4-12m，平均深度约 8m，场地东南侧存在 2 处平硐切坡高度约 3-7m。场地的建设对地形地貌整体协调性和美观构成影响，破坏地表植被，对矿区地形地貌景观破坏程度为较严重。

(1) 对 SJ 工业场地中的 SJ1 井口进行回填，井深 35m，井口净断面规格为 2.5×2.8m，回填至距离地井口 3m 处，回填工程量  $2.5 \times 2.8 \text{m} \times (35\text{m} - 3\text{m}) = 224\text{m}^3$ 。回填物料来源于 SJ 工业场地下部废渣。

(2) 对 SJ1 井口切坡（马道）回填不到位的地方进行回填，回填平均深度约 8m，回填工程量（马道面积约  $187\text{m}^2$ ）×（深度 8m）=  $1496\text{m}^3$ 。回填物料来源于 SJ 工业场地的废石。

(3) 对 SJ 工业场地的两处平硐切坡进行垫坡，使垫坡后整体与周边相协调，计算公式为  $Q_x = L \times v$ ，式中： $Q_x$  为垫坡整形工程量（ $\text{m}^3$ ）；L 为治理边坡长度；v 为单位坡长垫坡工程量（根据 mapgis 软件计算，取平均值  $3\text{m}^3/\text{m}$ ）。垫坡总工程量  $13\text{m} \times 3\text{m}^3/\text{m} + 15\text{m} \times 3\text{m}^3/\text{m} = 84\text{m}^3$ 。垫坡物料来源于 SJ 工业场地的废石。综上：回填总量  $1720\text{m}^3$ ，垫坡量  $84\text{m}^3$ 。

对 SJ1 井口进行封堵，具体工程量矿山应按照应急管理部门的要求与相关技术规范的规定对竖井完成封堵。

对场地下部废渣进行清运，下部废渣量为  $1804\text{m}^3$ ，则清运工程量为  $1804\text{m}^3$ ，清运废石作为回填垫坡平硐切坡及马道物源。

对回填和垫坡后的场的进行整形，整形后应与周边地貌相协调，从图上量取需整形面积  $338\text{m}^2$ ，整形深度为 0.3m，整形工程量  $338\text{m}^2 \times 0.3\text{m} = 101\text{m}^3$ 。

对整形后场地进行覆土，覆土厚度 0.3m，覆土工程量  $338\text{m}^2 \times 0.3\text{m} = 101\text{m}^3$ 。

对整形后的 SJ 工业场地马道、平硐及场地进行恢复植被，根据周边植被情况，选择灌草混合撒播，撒播面积为  $0.2372\text{hm}^2$ 。

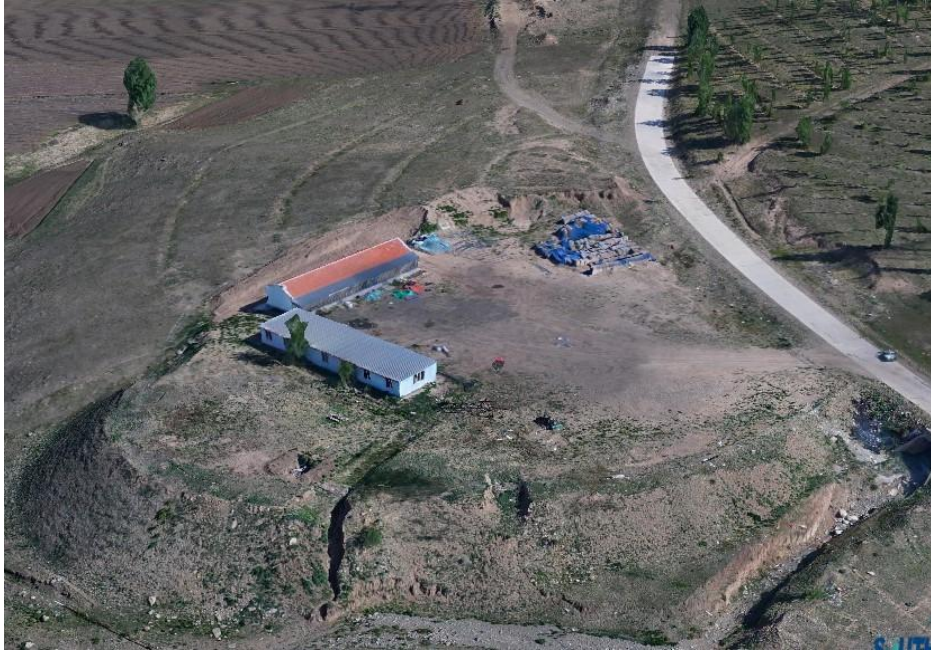
照片 4-2 办公区

生活办公区位于矿区东南部，场地面积为 7529m<sup>2</sup>。场地边坡存在雨水冲刷现象，长度约 35 米，北侧存在凌乱的边坡，场地内建设有办公室、食堂等，主要为砖混结构，其中建筑面积为 210m<sup>2</sup>。场地的建设对地形地貌整体协调性和美观构成影响，破坏地表植被，对矿区地形地貌景观破坏程度为较严重。

近期对场地雨水冲刷边坡和北侧不规整地段进行整形，整形厚度按 0.3m 计取，整形面积 100m<sup>2</sup>，整形工程量 30m<sup>3</sup>。

近期根据周边植被情况，草种选择灌草混合撒播，撒播面积为 0.01hm<sup>2</sup>。

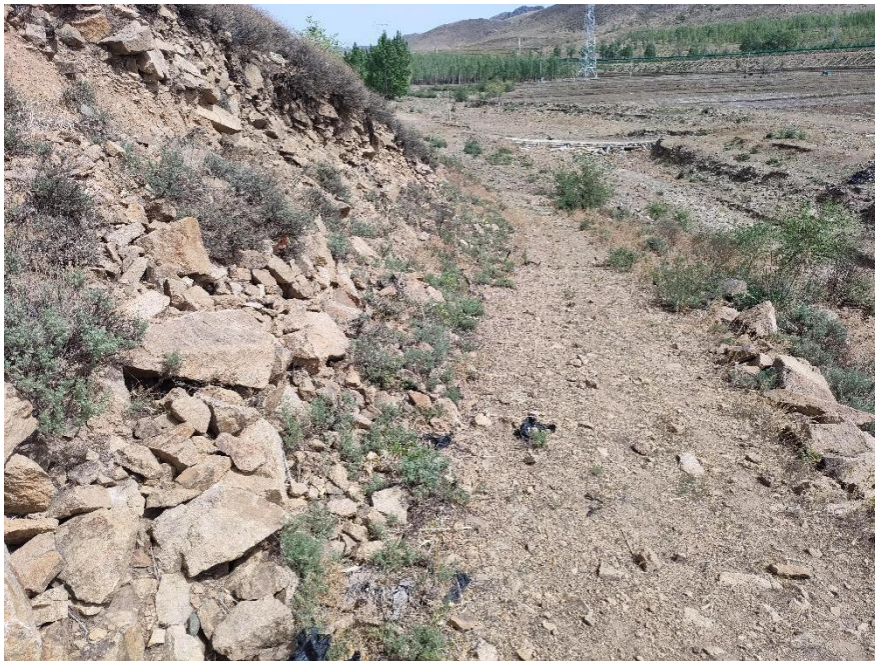
照片 4-3 矿区道路

矿区道路连接农村生产道路和 SJ 工业场地。道路总长 83m，路宽约 4m，面积 789m<sup>2</sup>。场地建设形成切坡，切坡长约 40m，高度 0.5-1.5m，边坡角 35°-75°。场地的建设对地形地貌整体协调性和美观构成影响，破坏地表植被，对矿区地形地貌景观破坏程度为较严重。

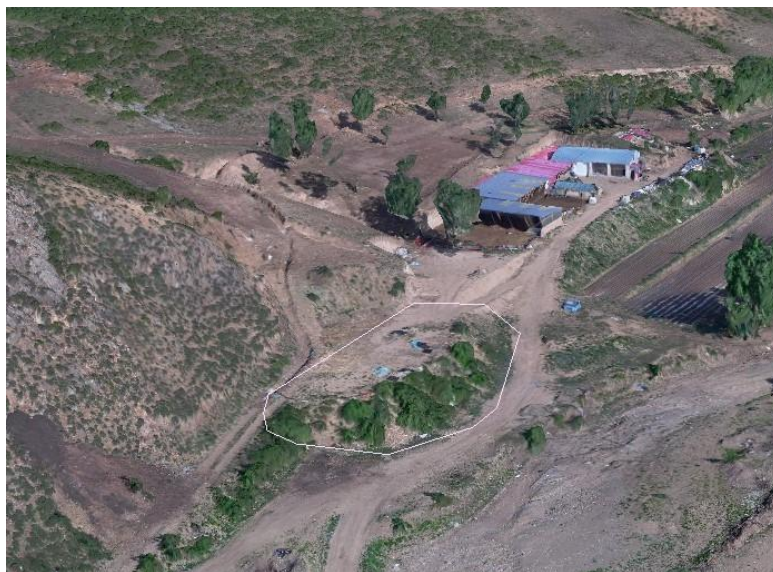
照片 4-4 SJ1 工业场地

SJ1 工业场地位于矿区中部，场地面积为 1457m<sup>2</sup>。现场地已垫坡、整形、覆

土、撒播草籽，现场地存在的问题为 SJ1 工业场地覆土不到位，场地的建设对地形地貌整体协调性和美观构成影响，对矿区地形地貌景观破坏程度为较严重。

对场地下部废渣进行清运，下部废渣量为  $1804\text{m}^3$ ，则清运工程量为  $1020\text{m}^3$ ，清运废石作为回填探坑 1 物源。

从图上量取需整形面积  $1457\text{m}^2$ ，整形深度为  $0.3\text{m}$ ，整形工程量  $1457\text{m}^2 \times 0.3\text{m} = 437\text{m}^3$ 。

近期对 SJ1 工业场地（面积  $1457\text{m}^2$ ）覆土不到位的地段进行覆土，从图上量取需覆土面积  $730\text{m}^2$ ，覆土厚度为  $0.3\text{m}$ ，覆土工程量  $730\text{m}^2 \times 0.3\text{m} = 219\text{m}^3$ 。

对覆土后的 SJ1 工业场地进行恢复植被，根据周边植被情况，选择灌草混合撒播，撒播草籽面积为  $0.0730\text{hm}^2$ 。

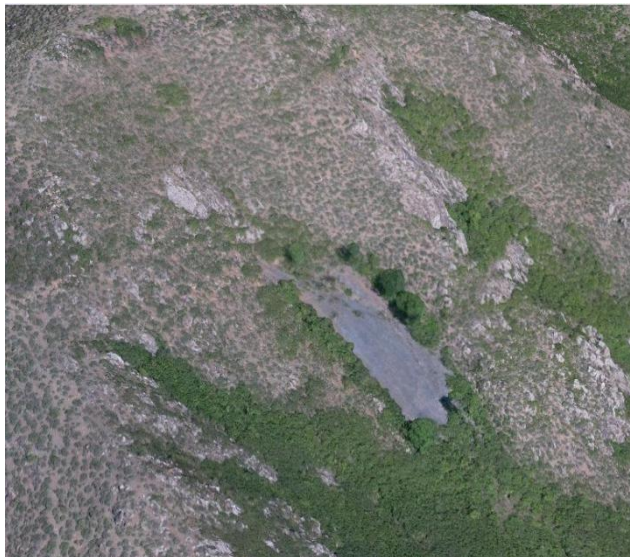
照片 4-6 渣堆 2

渣堆 2 位于矿区西北部，面积为 337m<sup>2</sup>，堆积废渣量为 160m<sup>3</sup>，顺坡堆积高

度约 0.5m，场地的建设对地形地貌整体协调性和美观构成影响，对矿区地形地貌景观破坏程度为较轻。场地的建设对地形地貌整体协调性和美观构成影响，破坏地表植被，对矿区地形地貌景观破坏程度为较严重。

对场地废渣进行清运,清运废渣量为 102m<sup>3</sup>,清运废渣作为附近洞口回填物源。

对渣堆 2 附近平洞口进行回填,井深 35m,井口净断面规格为 1.0×1.0m,回填至距离地井口 3m 处,回填工程量  $1.0\times 1.0\times (105\text{m}-3\text{m})=102\text{m}^3$ 。回填物料来源于渣堆 2 的废石。

对平洞口进行封堵,具体工程量矿山应按照国家应急管理部门的要求与相关技术规范的规定对平洞口完成封堵。

对场地进行人工坡面整形,整形厚度按 0.3m 计取,整形工程量  $337\text{m}^2\times 0.3\text{m}=101\text{m}^3$ 。

近期整形后对渣堆 2 进行覆土,覆土厚度为 0.3m,覆土工程量  $337\text{m}^2\times 0.3\text{m}=101\text{m}^3$ 。

对覆土后的渣堆 2 地进行恢复植被,根据周边植被情况,选择灌草混合撒播,撒播面积为 0.0337hm<sup>2</sup>。

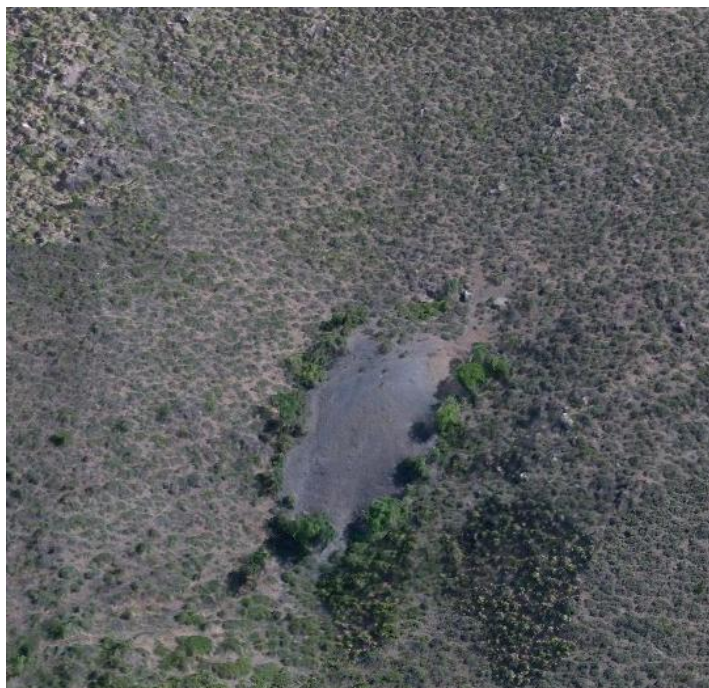
照片 4-7 渣堆 3

渣堆 3 位于矿区西北部，面积为 471m<sup>2</sup>，堆积废渣量为 340m<sup>3</sup>，顺坡堆积高度约 0.8m，场地的建设对地形地貌整体协调性和美观构成影响，对矿区地形地貌景观破坏程度为较轻。

对场地废渣进行清运,清运废渣量为 107m<sup>3</sup>,清运废渣作为附近洞口回填物源。

(1)对渣堆 3 附近平洞口进行回填,井深 35m,井口净断面规格为 1.0×1.0m,回填至距离地井口 3m 处,回填工程量  $1.0\times 1.0\times (110\text{m}-3\text{m})=107\text{m}^3$ 。回填物料来源于渣堆 3 的废石。

对平洞口进行封堵,具体工程量矿山应按照应急管理部门的要求与相关技术规范的规定对平洞口完成封堵。

对场地进行人工坡面整形,整形厚度按 0.3m 计取,整形工程量  $471\text{m}^2 \times 0.3\text{m} = 141\text{m}^3$ 。

近期整形后对渣堆 3 进行覆土,覆土厚度为 0.3m,覆土工程量  $471\text{m}^2 \times 0.3\text{m} = 141\text{m}^3$ 。

对覆土后的渣堆 3 地进行恢复植被,根据周边植被情况,选择灌草混合撒播,撒播面积为  $0.0471\text{hm}^2$ 。

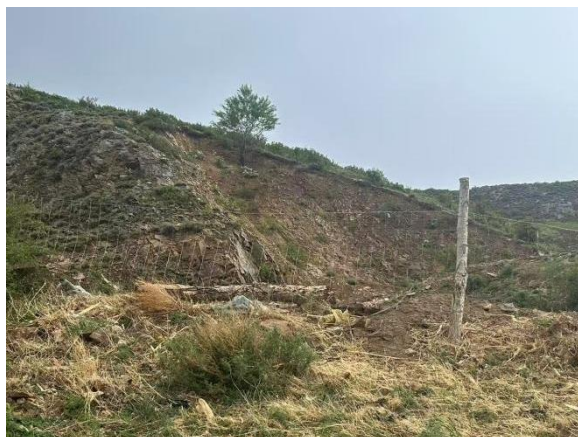
照片 4-8 探坑 1

位于矿区中部，由矿山前期探矿所致，该探坑整体呈不规则状，长轴约 33m，宽约 17m，占地面积为 510m<sup>2</sup>，现场地已垫坡、整形，覆土，现状存在问题为探坑 1 回填仍不到位，东侧仍存在高度约 2m，长约 35m 的切坡，西侧仍存在高度约 2m，长约 40m 的堆坡，场地的建设直接破坏了原生的地形地貌景观和植被，对地形地貌景观的影响较严重。

对探坑 1 (面积  $510\text{m}^2$ ) 利用周边废土石进行回填,对场地进行整形、覆土、种草。

利用 SJ1 工业场地废土石进行回填,回填深度约 2m,回填工程量  $1020\text{m}^3$ 。

对场地进行整形,整形厚度按 0.3m 计取,整形工程量  $153\text{m}^3$ 。

对场地进行覆土,覆土厚度 0.3m,覆土工程量  $510 \times 0.3 = 153\text{m}^3$ 。

对覆土后场地种草恢复植被,根据周边植被情况,选择灌草混合撒播,撒播面积为  $0.0510\text{hm}^2$ 。

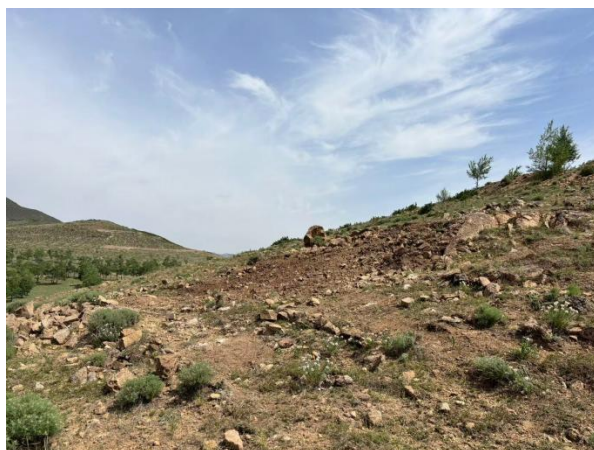
照片 4-9 探坑 3

位于矿区外南侧，由矿山前期探矿所致，占地面积为 24m<sup>2</sup>，现场地已垫坡、整形，覆土，现状存在问题为探坑 3 覆土不到位，场地的建设直接破坏了原生的地形地貌景观和植被，对地形地貌景观的影响较轻。

对探坑 3 (面积  $24\text{m}^2$ ) 覆土不到位的地方进行覆土、恢复植被。

对场地进行覆土,覆土厚度 0.3m,覆土工程量  $24 \times 0.3 = 7\text{m}^3$ 。

对覆土后场地种草恢复植被，根据周边植被情况，选择灌草混合撒播，撒播面积为 0.0024hm<sup>2</sup>。

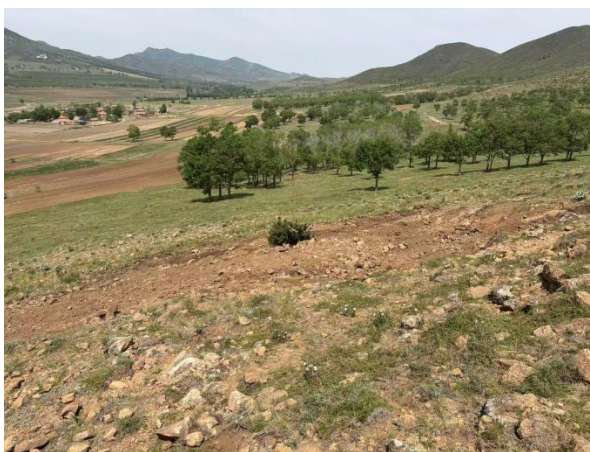
照片 4-10 探坑 4

位于矿区外南侧，由矿山前期探矿所致，占地面积为 30m<sup>2</sup>，现场地已垫坡、整形，覆土，现状存在问题为探坑 4 周边存在渣堆，场地的建设直接破坏了原

生的地形地貌景观和植被，对地形地貌景观的影响较严重。

对探坑 4（面积 30m<sup>2</sup>）周边存在的渣堆进行清运至探坑 5，然后顺地形整形至与周围地形相协调，然后对场地全面进行覆土、恢复植被、管护。

近期对探坑 4（面积 30m<sup>2</sup>）的废渣清运，场地内堆存废石量约为 60m<sup>3</sup>，则清运工程量为 60m<sup>3</sup>，将废渣清运至探坑 5 内。

对场地进行整形，整形厚度按 0.3m 计取，整形工程量 30m<sup>2</sup>×0.3m=9m<sup>3</sup>。

对覆土后的探坑 4 地进行恢复植被，根据周边植被情况，选择灌草混合撒播，撒播面积为 0.0030hm<sup>2</sup>。

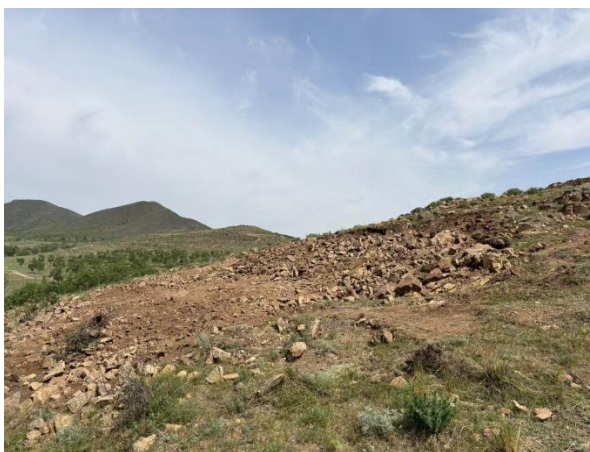
照片 4-11 探坑 5

位于矿区外南侧，由矿山前期探矿所致，占地面积为 41m<sup>2</sup>，现场地已垫坡、整形，覆土，现状存在问题为探坑 5 回填与覆土不到位，场地的建设直接破坏了原生的地形地貌景观和植被，对地形地貌景观的影响较严重。

对探坑 5（面积 41m<sup>2</sup>）利用探坑 4 周边存在的渣堆进行回填，对场地进行整形、覆土、种草。

利用周边废土石进行回填，回填工程量 60m<sup>3</sup>。

对场地进行整形，整形厚度按 0.3m 计取，整形工程量 12m<sup>3</sup>。

对场地进行覆土，覆土厚度 0.3m，覆土工程量 41×0.3=12m<sup>3</sup>。

对覆土后场地种草恢复植被，根据周边植被情况，选择灌草混合撒播，撒播草籽面积为 0.0041hm<sup>2</sup>。

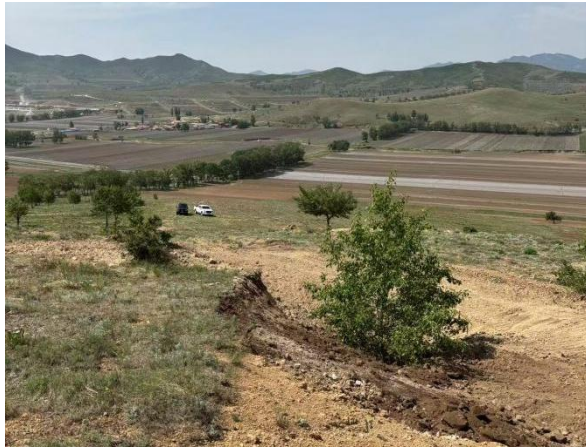
照片 4-12 探坑 6

位于矿区外南侧，由矿山前期探矿所致，占地面积为 1484m<sup>2</sup>，现场地已垫坡、整形，覆土，现状存在问题为探坑 6 与地貌景观协调性差且植被恢复效果差，部分边坡未治理，场地的建设直接破坏了原生的地形地貌景观和植被，对地形地貌景观的影响较轻。

对探坑 6 边坡进行整形，整形厚度按 0.3m 计取，整形面积 152m<sup>2</sup>，整形工程量 46m<sup>3</sup>。

对探坑 6 低洼地段进行垫坡，使垫坡后整体与周边相协调，计算公式为  $Q_x=L \times v$ ，式中： $Q_x$  为垫坡整形工程量（m<sup>3</sup>）；L 为治理边坡长度；v 为单位坡长垫坡工程量（根据 mapgis 软件计算，取平均值 2m<sup>3</sup>/m）。垫坡总工程量  $47m \times 2m^3/m=94m^3$ 。垫坡物料来源于探坑 6 周边的废石。

对场地进行覆土，覆土厚度 0.3m，覆土工程量  $1484 \times 0.3=445m^3$ 。

对探坑 6（面积 1484m<sup>2</sup>）植被恢复效果较差的地方进行补植。根据周边植被情况，选择灌草混合撒播，撒播面积为 0.1484hm<sup>2</sup>。
