林西县新富磊矿业有限公司吉林坝萤石矿  
2026 年度矿山地质环境治理计划书

林西县新富磊矿业有限公司

二〇二六年一月

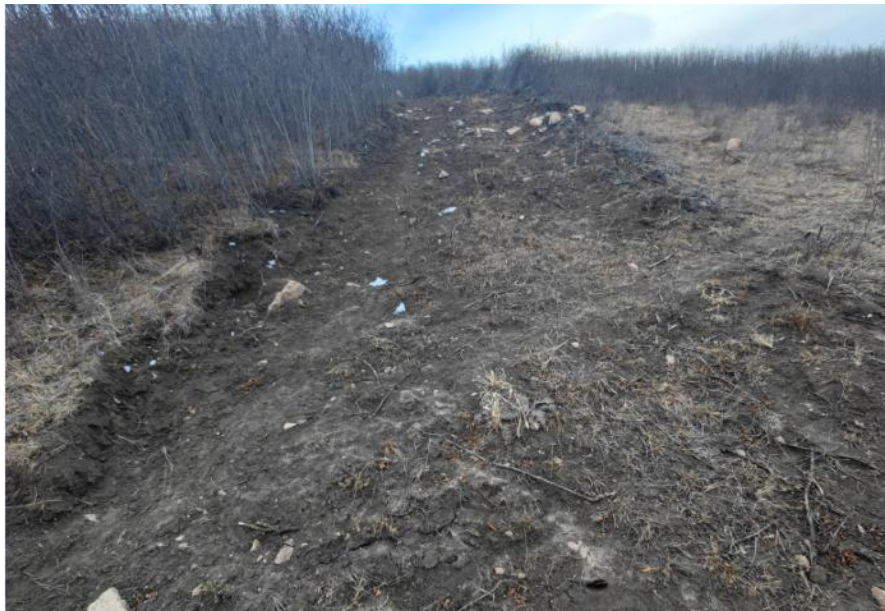
照片 3-1 矿区道路

矿区道路与乡村道路相连通往矿区外，供矿山生产材料、生活用品、矿石成品等运输使用，道路总长 2029m，路面宽 2-4m，占地面积 0.8118hm<sup>2</sup>。矿区道路部分内侧存在切坡，切坡长度约 720m，切坡高 0.1m-0.4m，坡度约 80°，局部近直立。矿区道路破坏了原有的地貌景观。

由于矿山正在进行出储量核实工作，后续钻探仍需要用到现有矿区道路。因此，对于矿区道路的治理工程延后，本年度暂不治理，待道路不再利用后进行治理。
