林西县新富磊矿业有限公司漫撒子沟北萤石矿
2026年度矿山地质环境治理计划书

林西县新富磊矿业有限公司

二〇二六年一月

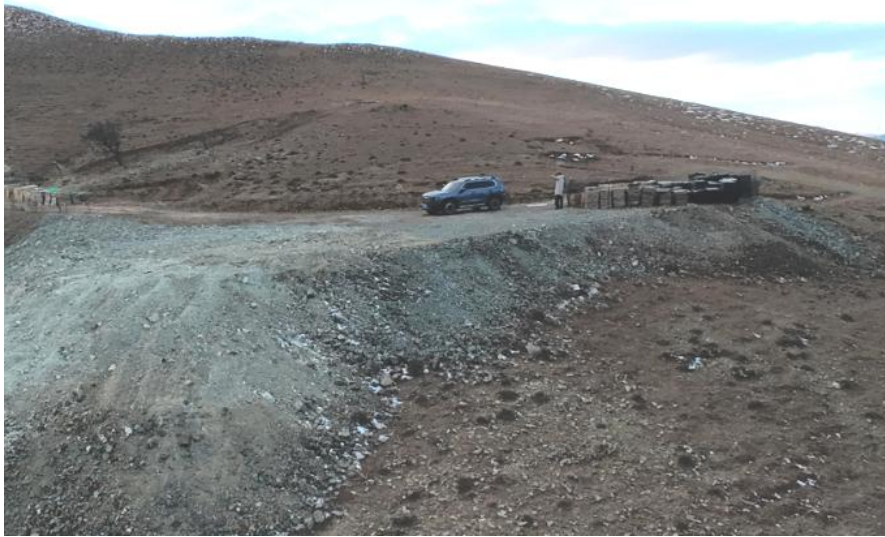
照片 2-1 SJ1 工业场地（井口回填、建筑物拆除）治理效果

(2) SJ1 工业场地：已完成竖井回填，建筑物已拆除工程；未完成废石清运，场地整平、覆土、恢复植被工程。

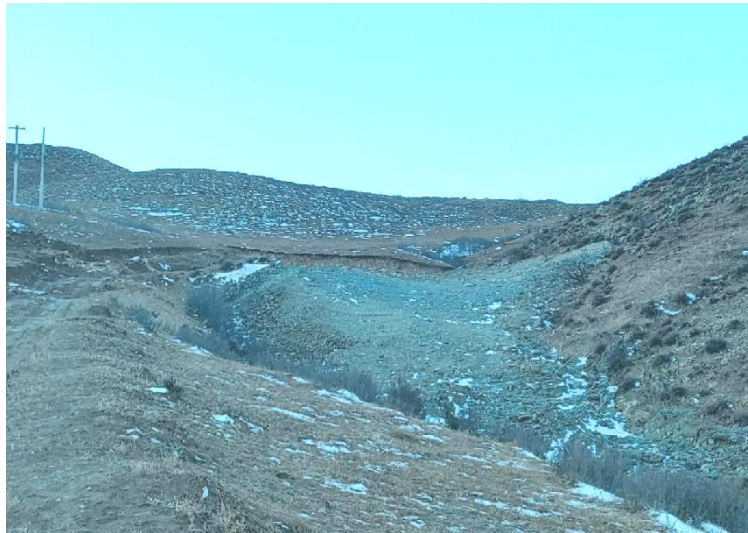
照片 2-2 PD1 工业场地（废石清运）治理效果

(3) PD1 工业场地：已完成废石清运工程；未完成平硐回填、封堵，场地整平、覆土、恢复植被工程。

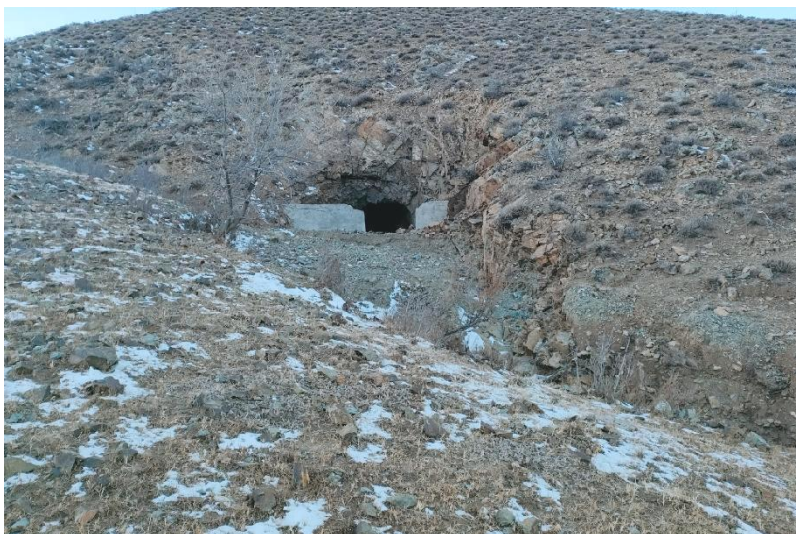
照片 2-3 PD2 工业场地（废石清运、建筑物拆除）治理效果

(4) PD2 工业场地：已完成废石清运和建筑物拆除工程；未完成平硐回填、封堵，场地整平、覆土、恢复植被工程。

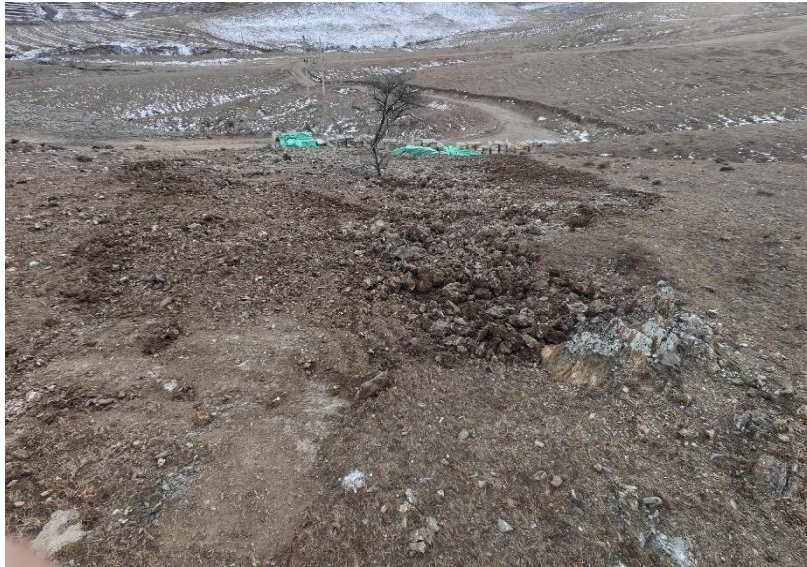
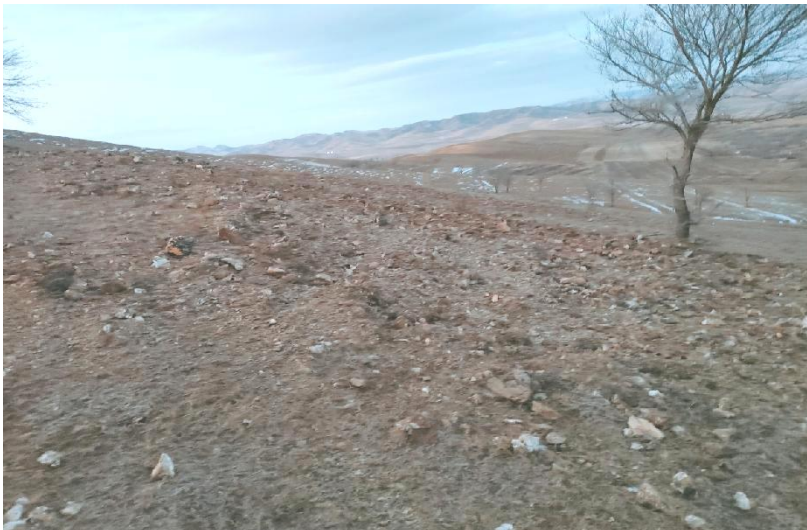
(5) 探坑 1、探坑 2：已完成回填工程，未完成覆土、恢复植被工程。

照片 2-4 探坑 1 治理效果

照片 2-5 探坑 2 治理效果

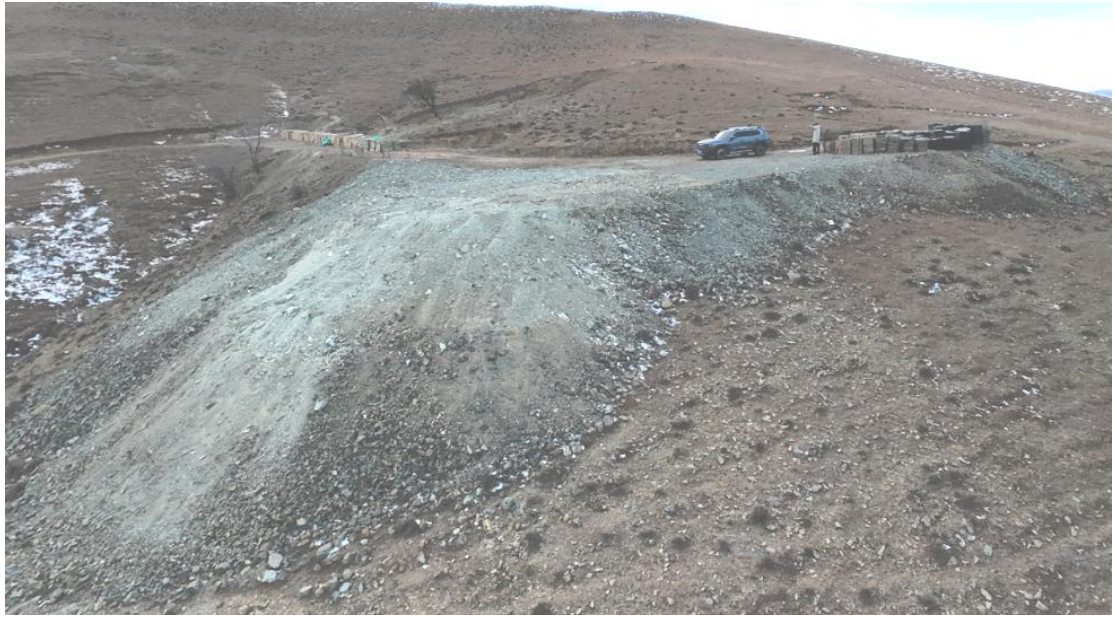
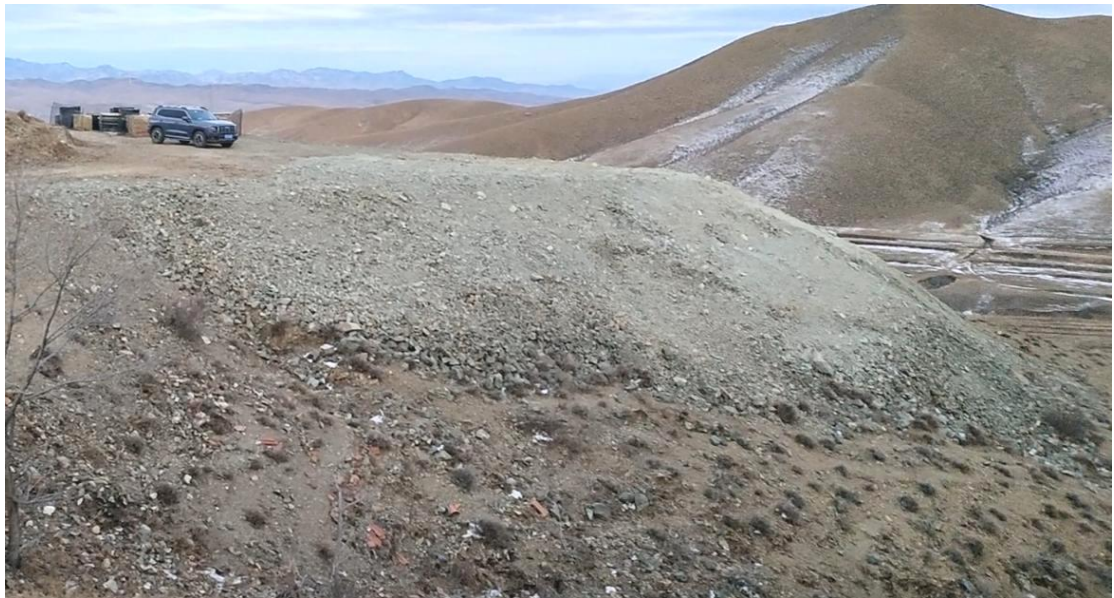
SJ1 工业场地位于矿区西南部，场地面积为 1598m²。场地内建设的原竖井井口规格 2.4×2.4m，井深 43m，井口标高 1105m。矿山已对井口进行了回填，现状场地仅存一处废石场，废石顺坡堆放，废石堆放高度 6m，坡角 36°，废石堆放量 2927m³。场地建设形成切坡，切坡长约 36m，高度 1.5m，边坡角 60°。场地的建设对地形地貌整体协调性和美观构成影响，破坏地表植被，对矿区地形地貌景观产生影响。

照片 4-1 SJ1 工业场地（全景）

照片 4-2 SJ1 工业场地（废石）

近期清运部分废石用于硐口回填、切坡垫坡，剩余废石就地整形；对场地切坡进行垫坡，对场地进行整平、覆土、恢复植被。

对场地堆放的废石进行清运，清运废石用于对探槽回填和场地垫坡。清运工程量为 1684m^3 。

废石清运用于回填垫坡等，剩余废石量为 1410m^3 。对场地剩余废石进行修坡整形，修坡整形后坡度不大于 25° ，单位面积修坡整形工程量取 1.0m^3 ，修坡整形工程量为 1410m^3 。

利用场地废石对场地切坡位置进行垫坡，垫坡后坡角不大于 25° ，垫坡长度 36m ，单位垫坡量为 2.0m^3 ，垫坡量为 71m^3 。

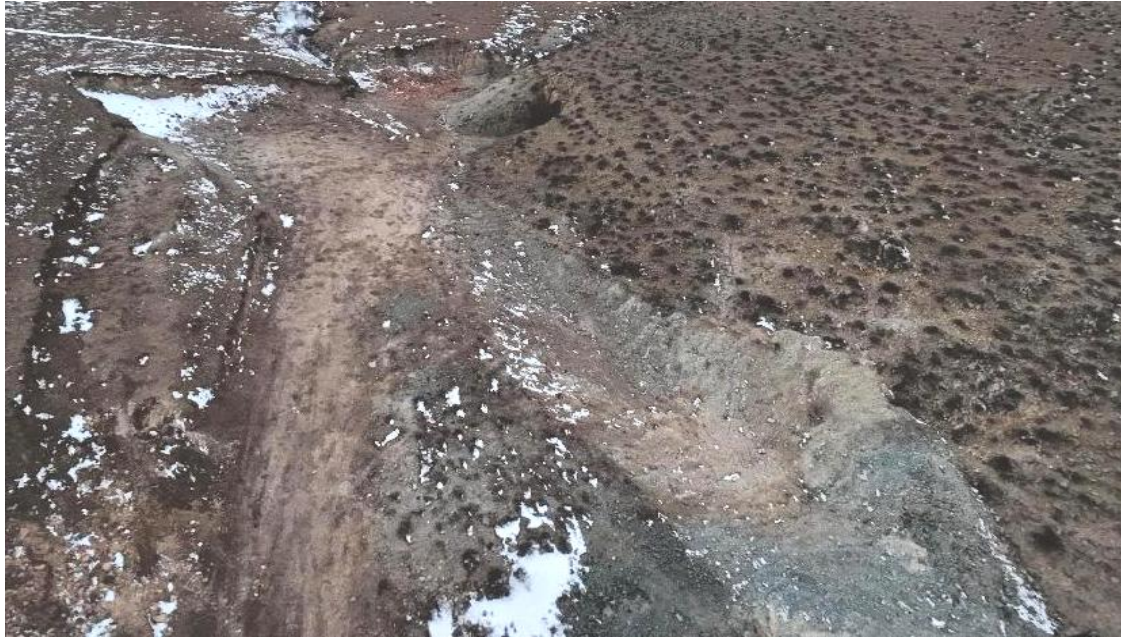
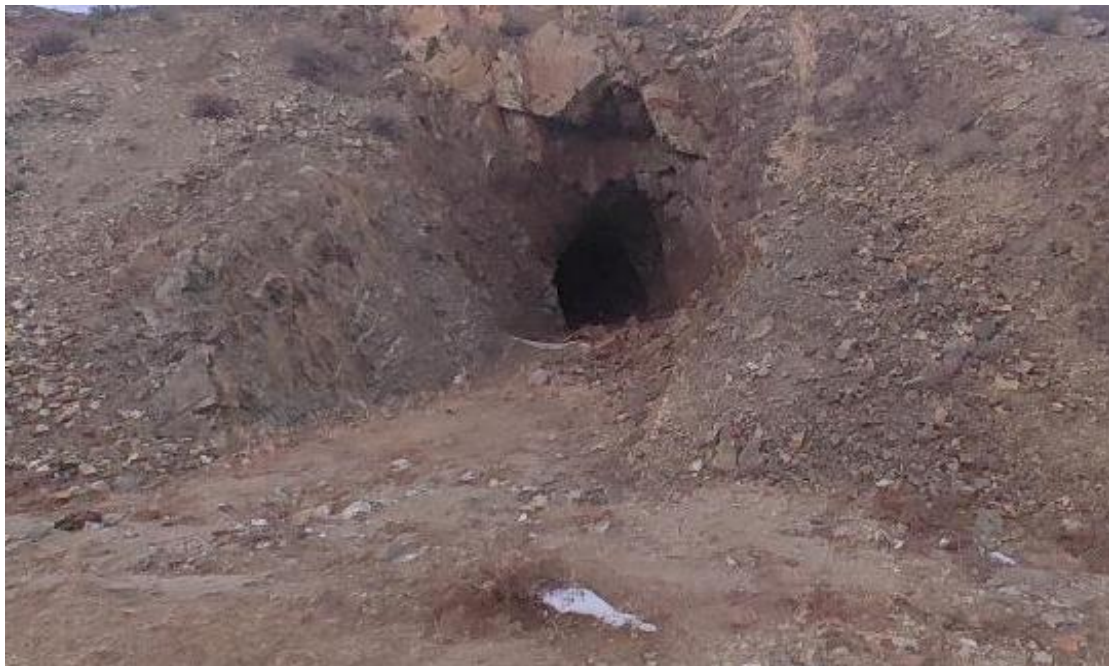
PD1 工业场地位于矿区外南侧，场地面积为 1910m²。场地内现状仅存一处平硐硐口，硐口规格 2.0×2.0m，深度 70m，硐口标高 1119m。场地内废石已清运，清运后未进行整平、覆土、恢复植被；场地建设形成切坡，切坡长约 89m，高度 2.5m，边坡角 65°。场地的建设对地形地貌整体协调性和美观构成影响，破坏地表植被，对矿区地形地貌景观产生影响。

照片 4-3 PD1 工业场地（全景）

照片 4-4 PD1 工业场地（硐口及切坡）

近期对硐口进行回填、封堵；近期对场地切坡进行垫坡，对场地进行整平、覆土、恢复植被。

利用 SJ1 工业场地废石废石对平硐硐口进行回填，回填深度 10m，硐口规格 2.0×2.0m，回填量为 40m³。

施工浆砌石对硐口进行封堵，封堵厚度 2.0m，硐口规格 2.0×2.0m，封堵量为 8m³。

利用 SJ1 工业场地废石对场地切坡位置进行垫坡，垫坡后坡角不大于 25°，垫坡长度 89m，单位垫坡量为 5.5m³，垫坡量为 71m³。

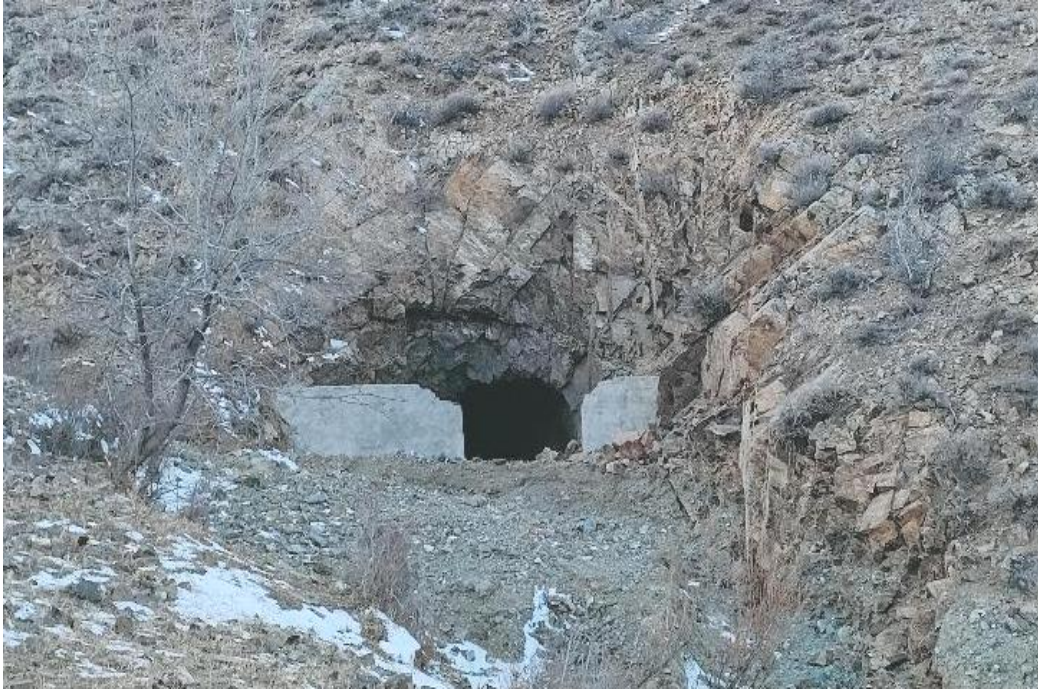
照片 4-5 PD2 工业场地

PD2 工业场地位于矿区外南侧，场地面积为 135m²。场地内现状仅存一处平硐硐口，硐口规格 2.0×2.0m，深度 40m，硐口标高 1090m。场地建设形成切坡，切坡长约 12m，高度 6m，边坡角 70°。场地的建设对地形地貌整体协调性和美观构成影响，破坏地表植被，对矿区地形地貌景观产生影响。

近期对硐口进行回填、封堵；近期对场地切坡进行垫坡，对场地进行整平、覆土、恢复植被。

利用 SJ1 工业场地废石利用废石对平硐硐口进行回填，回填深度 10m，硐口规格 2.0×2.0m，回填量为 40m³。

施工浆砌石对硐口进行封堵，封堵厚度 2.0m，硐口规格 2.0×2.0m，封堵量为 8m³。

利用 SJ1 工业场地废石对场地切坡位置进行垫坡，垫坡后坡角不大于 25°，垫坡长度 12m，单位垫坡量为 31.5m³，垫坡量为 378m³。

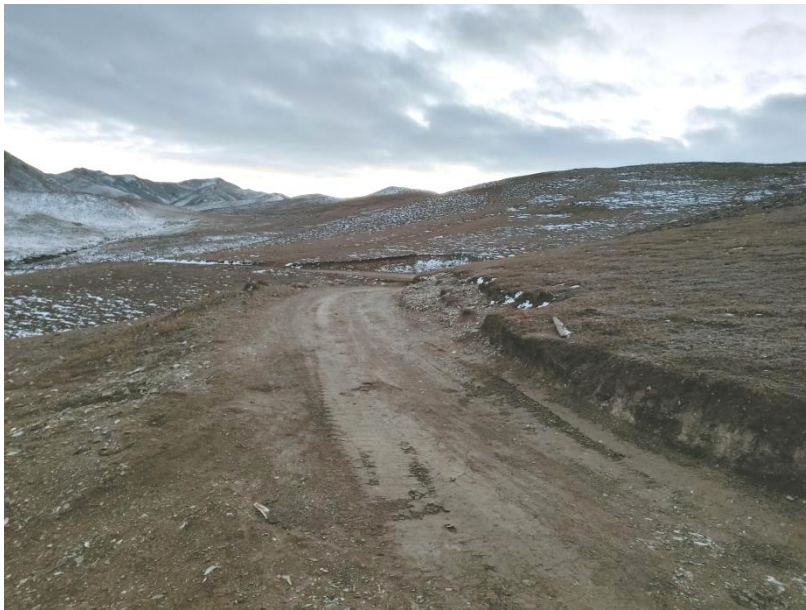
照片 4-6 矿区道路

矿区道路为砂石路，矿区道路与乡村道路相连，道路总长 958m，路宽约 3m，面积 2927m²。场地建设形成切坡，切坡长约 349m，高度 0.5-2m，边坡角 35°-75°。部分前期探矿道路已进行回填（垫坡）。场地的建设对地形地貌整体协调性和美观构成影响，破坏地表植被，对矿区地形地貌景观产生影响。

由于矿山正在进行出储量核实工作，后续钻探仍需要用到现有矿区道路。因此，对于矿区道路的治理工程延后，本年度暂不治理，待道路不再利用后进行治理。
