林西县水泉沟碎石矿 2026 年度
绿色矿山建设计划书

提交单位：赤峰市鑫旺达矿业有限公司

二〇二六年三月

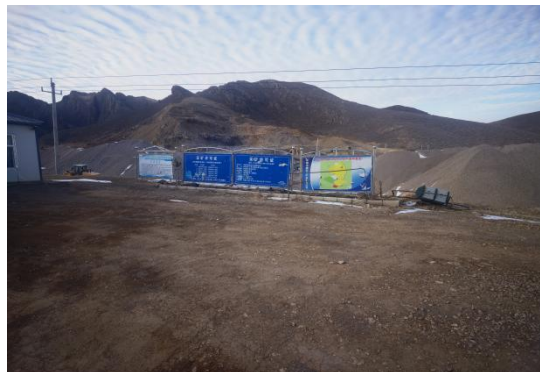
照片3-9 矿区花坛及标识牌

矿山对矿区范围内的应治理可治理区域进行治理，并对治理后场地进行复绿，但部分场地复绿效果略差。矿山因地制宜充分的利用办公区前的场地修建花坛，对办公区进行美化。

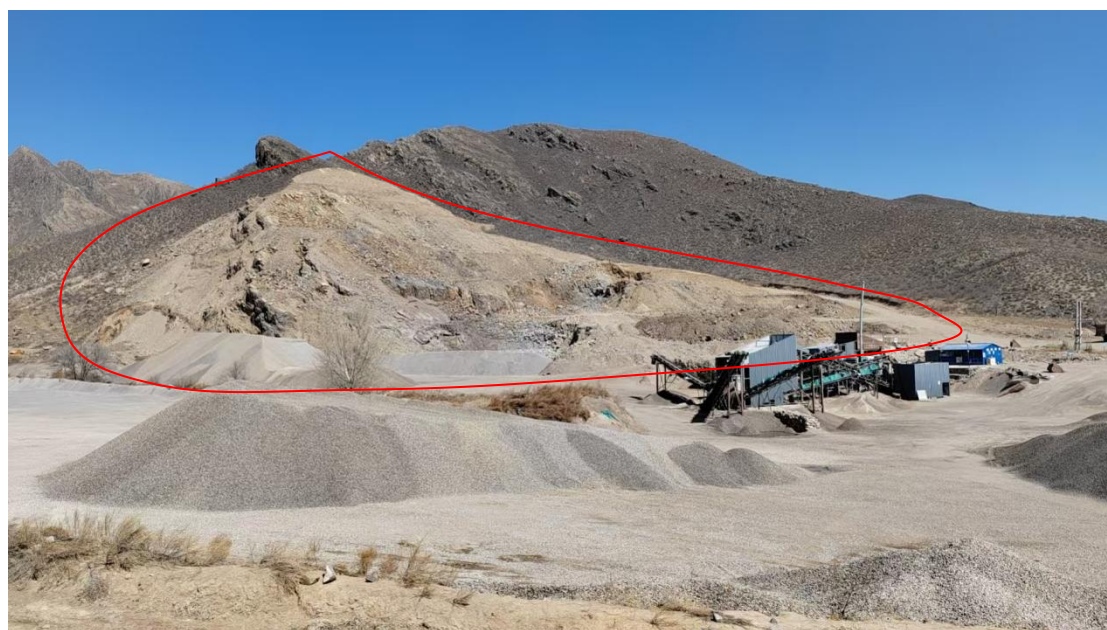
照片3-10 露天采场

露天采场位于矿区内中东部，呈不规则形状，占地面积为46691m²。采场东西长61-218m，南北长173-310m，开采标高1047.22-960.07m，形成8处台阶，单个开采台阶高度约10m，采场边坡角约为40°，矿山已对采场北侧边坡进行修坡整形，整形后边坡坡度约50°，已形成1035m、1027m、1020m水平平台，且已对各平台进行覆土，矿山未发生崩塌、滑坡等地质灾害，现状条件下地质灾害不发育，采场边缘设置网围栏、警示牌及标识牌（见照片3-10至3-13）。

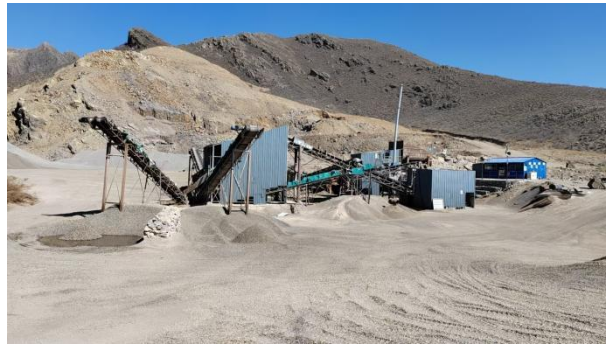
照片3-14 工业场地

工业场地位于露天采场南侧，场地面积2079m²，场地内包含破碎加工设备，场地无高陡边坡，场地未发生崩塌、滑坡等地质灾害，现状条件下地质灾害不发育（见照片3-14）。

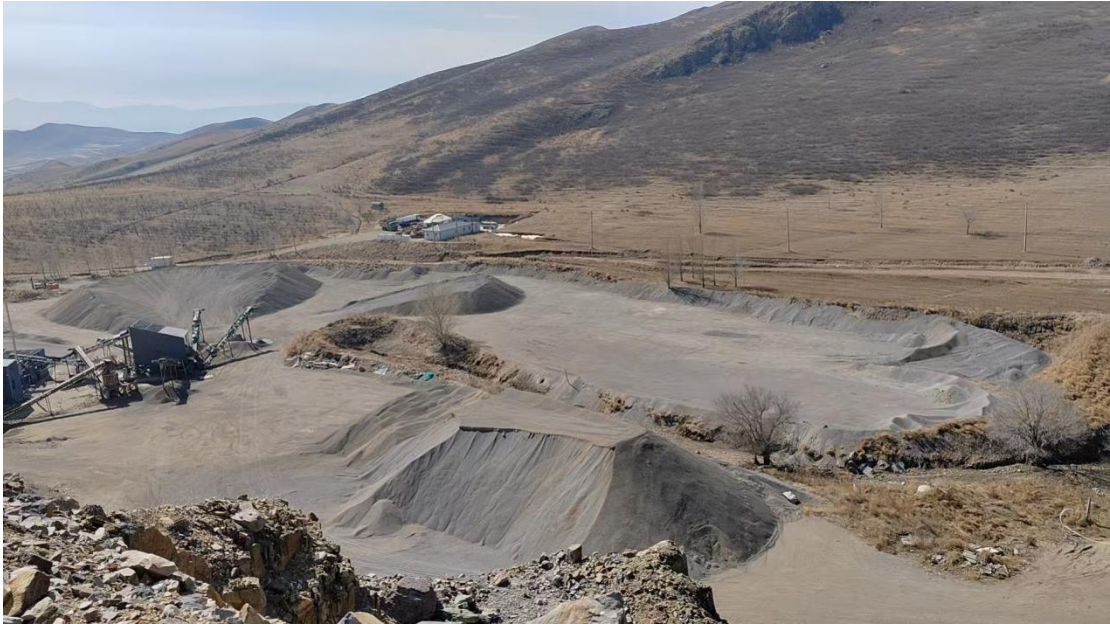
照片3-15 矿石堆放场地

矿石堆放场地位于露天采场南侧，场地面积26998m²，场地内包含4-5处料堆，料堆高1-9m，堆放坡度约35°，场地内包含部分矿区道路，场地南侧存在1处挡水坝，用于阻挡洪水，挡水坝长约90m，高约1.5m，挡水坝边坡欠规整，现状场地已将前期治理的工业场地西北部重新占用。场地未发生崩塌、滑坡等地质灾害，现状条件下地质灾害不发育（见照片3-15）。

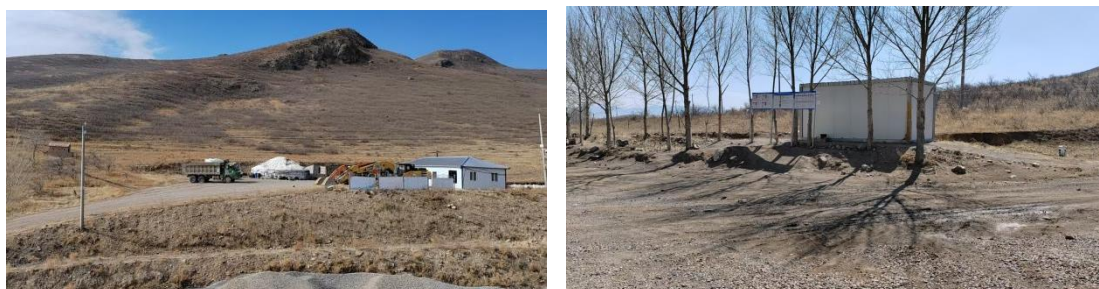
照片3-16 办公生活区及路旁仓库

办公生活区位于矿石堆放场地南侧，场地面积2346m²，场地内包含办公室、2处仓库、蒙古包、垃圾箱及停车场，其中1处仓库位于办公生活区西侧矿区道路旁，房屋为彩钢结构，高约2m，场地南西侧存在1处切坡，切坡高约3m，坡度约46-70°，北侧存在一处排水沟，排水沟宽0.5m，深0.3m，长约70m，场地北侧已修建浆砌石花坛，并花坛已进行种花，场地北侧堆坡底部已进行栽植松树美化

环境，场地未发生崩塌、滑坡等地质灾害，现状条件下地质灾害不发育（见照片3-16）。

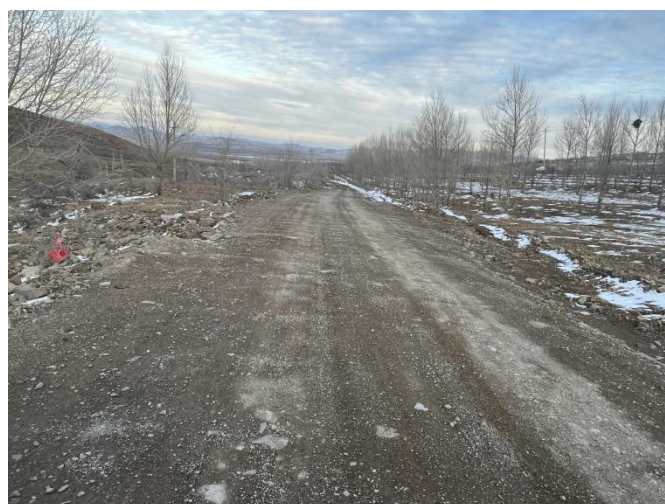
照片3-17 矿区道路

矿区道路贯穿矿区内各工程单元，道路总长200m，宽3~5m，占地面积1167m²。部分道路存在切坡，坡高1-2m，坡角45-70°。场地未发生崩塌、滑坡等地质灾害，现状条件下地质灾害不发育（见照片3-17、照片3-18）。

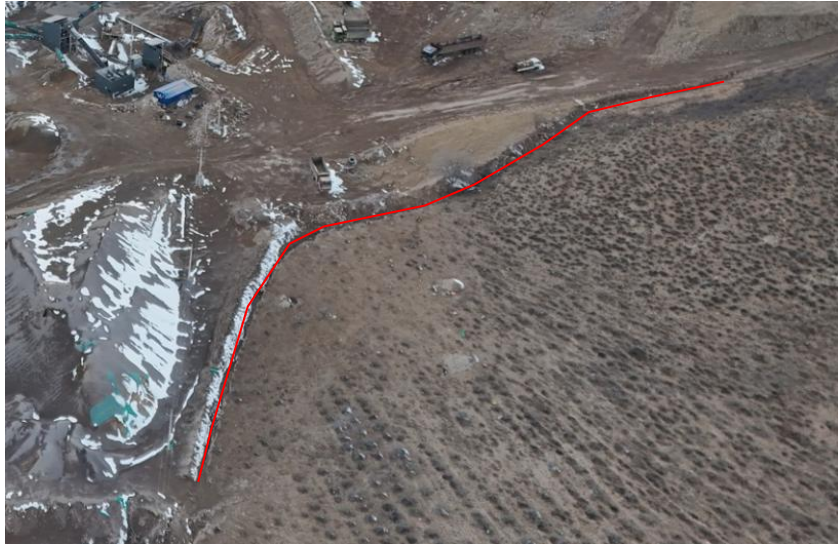
照片3-19 排水沟

排水沟位于矿石堆放场地东侧，占地面积为936m²，长约140m，宽约1m，深0.5m，场地未发生崩塌、滑坡等地质灾害，现状条件下地质灾害不发育（见照片3-19）。

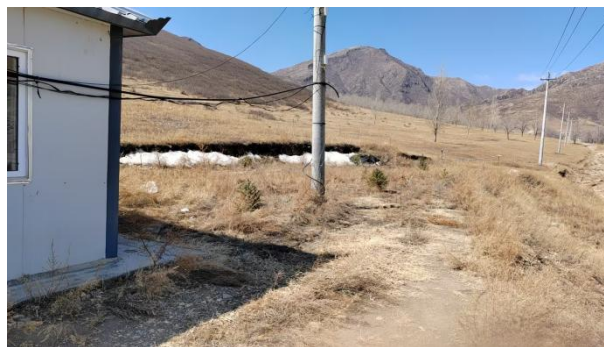
照片 3-20 办公生活区北西侧栽植松树

《2022年度治理计划》设计治理的工程已完成治理，并对办公生活区北西侧进行栽植松树，但栽植松树存在部分死苗现象，未组织专家进行现场核查。

对前期治理的办公生活区北西侧进行补栽补种，栽植松树约 10 株。

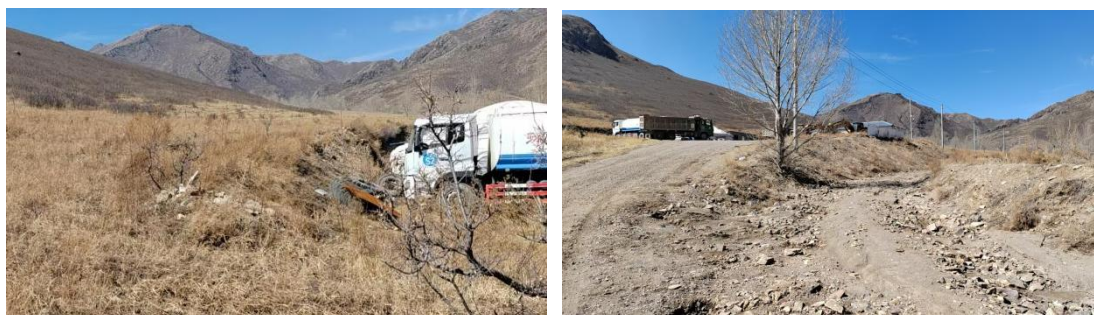
照片 3-21 办公生活区边坡治理效果

《2024 年度治理计划》设计治理的工程已完成治理，但栽植的松树、杨树存在枯死现象，未组织专家进行现场核查。

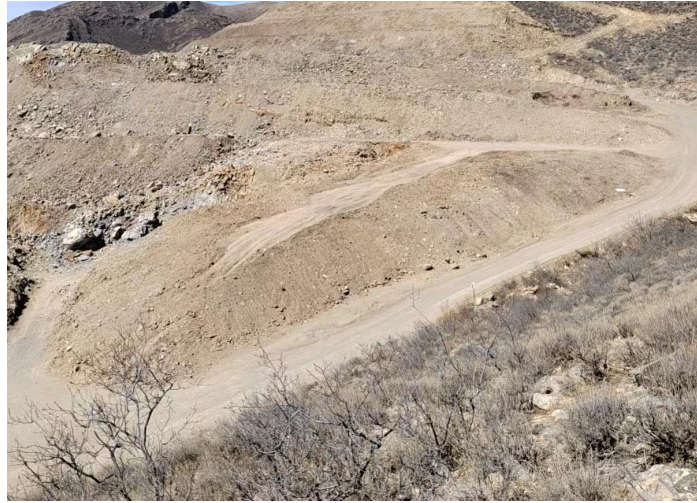
照片 3-22 露天采场界外部分局部治理效果

《2025 年度治理计划》设计治理的工程已完成治理，但未组织专家进行现场核查。
其中露天采场界外部分（局部）植被恢复效果不好，本年度进行完善治理。

对前期治理的露天采场界外部分（局部）进行恢复植被，考虑周围植被、周围场地复垦方向等因素，对场地进行灌草混播，恢复总面积 2048m²。
