林西县金源矿业开发有限公司水头萤石矿 2025 年度矿山地质环境治理计划书

林西县金源矿业开发有限公司

二〇二五年三月

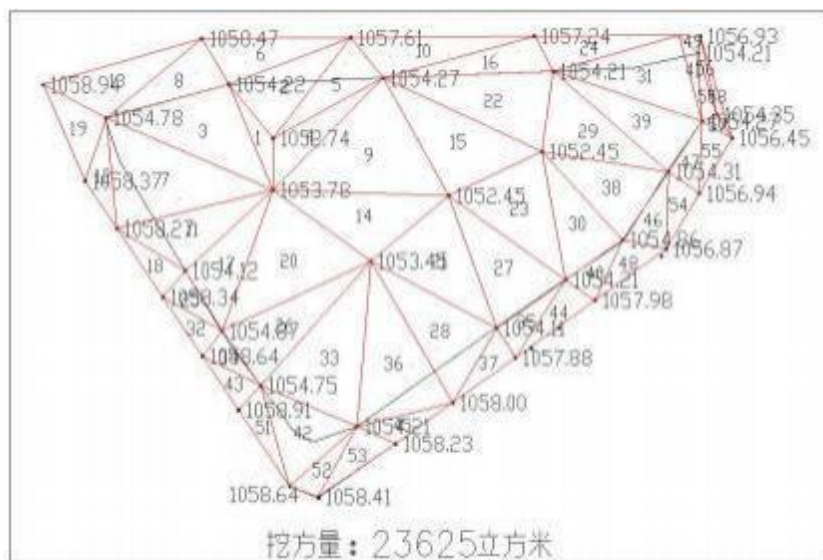
图 3-4 蓄水池体积三角网法计算成果图

位于矿区南侧，紧邻工业场地 3，占地面积为 7875m²。矿山生产，产生疏干水，排放至蓄水池，经过沉淀处理后用于工业用水。根据现状调查，该场地建设于平缓地带，周边采用网围栏围挡，未见较大堆坡。场地向下开挖，形成高约 4-5m 的土体边坡，现已采用浆砌石砌筑，其体积约为 23625m³（见图 3-4）。

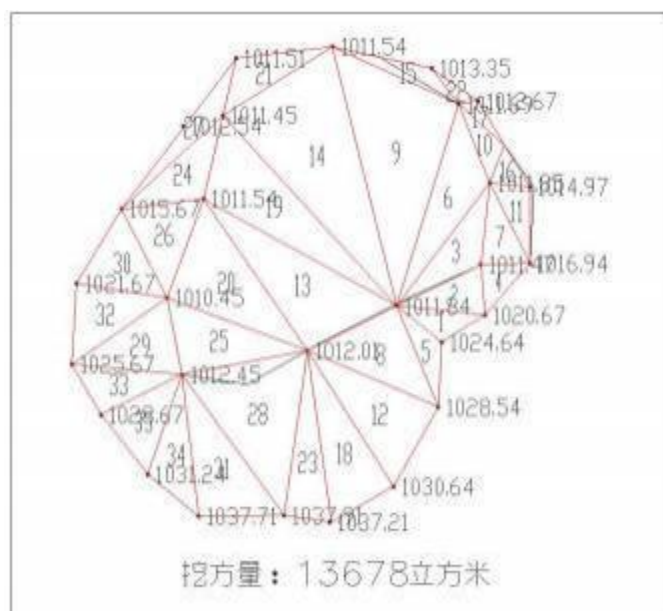
图 3-5 民采坑 3 体积三角网法计算成果图

民采坑开挖山体，破坏了原始地形地貌景观及植被，对地形地貌景观的影响较严重，见照片 3-15 至 3-24，地形地貌景观评分见表 4-8。
