林西县蓝光石材有限责任公司和平北沟辉长岩石材矿
二〇二五年度矿山地质环境治理计划

林西县蓝光石材有限责任公司

二〇二五年二月

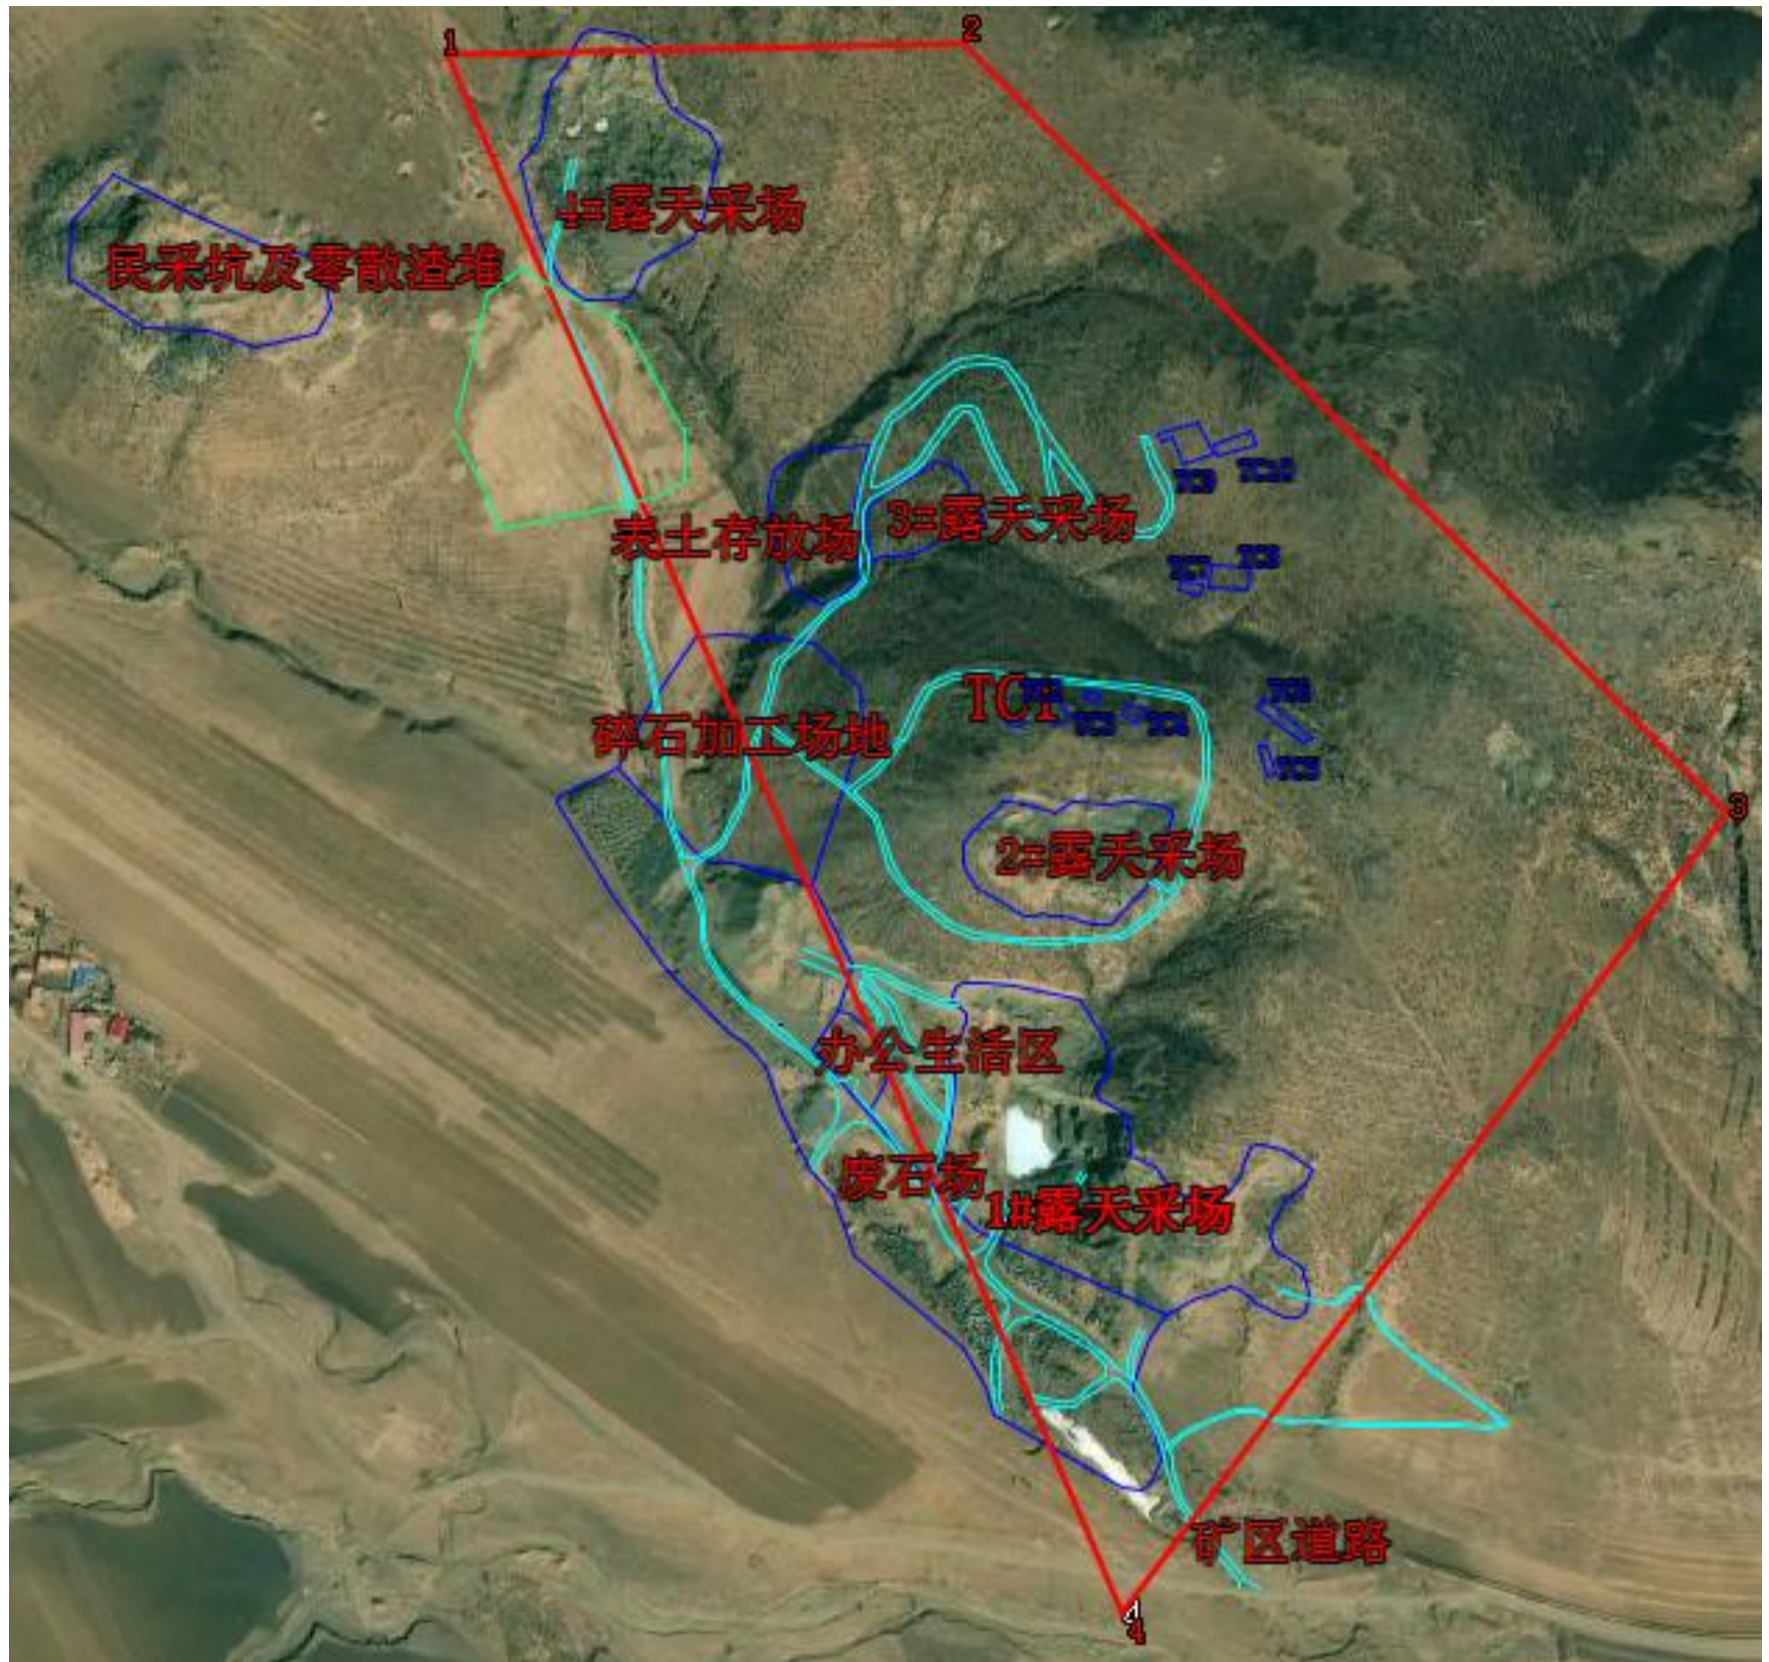
图4-1 矿区航卫片影像图

矿区附近无各类地质遗迹、自然保护区、人文景观、风景旅游区。矿山对地形地貌景观影响主要为 1#露天采场、2#露天采场、3#露天采场、4#露天采场、碎石加工场地、废石场、表土存放场、办公生活区、值班室和矿区道路等。

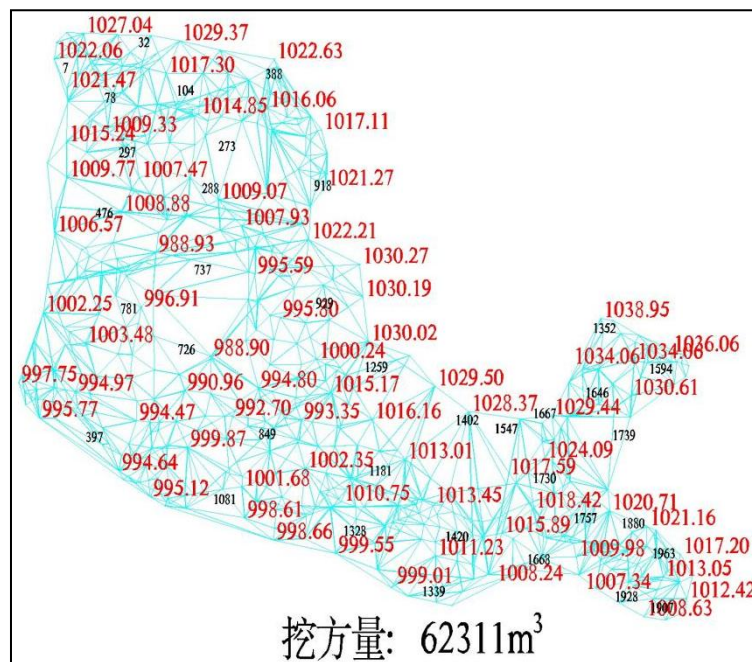
图 4-2 1#露天采场挖方量三角网法计算图

1#露天采场位于矿区东南部，占地面积为 25280m²，采场呈不规则状展布，采场长轴约 230m，宽轴约 150m，边坡高度 3-32m，采场最大边坡高度 32m，采场内最高标高为 1030.27m，采场底部标高为 988.93m，采场底部有季节性积水，根据现场调查矿区地下水位标高为 980m，据此推断采场未破坏含水层，1#露天采场挖方量 62311m³，台阶边坡角约为 45-80°。1#露天采场直接挖损破坏地表形态与植被，边坡高度较大且坡面不规整，破坏地形地貌景观。

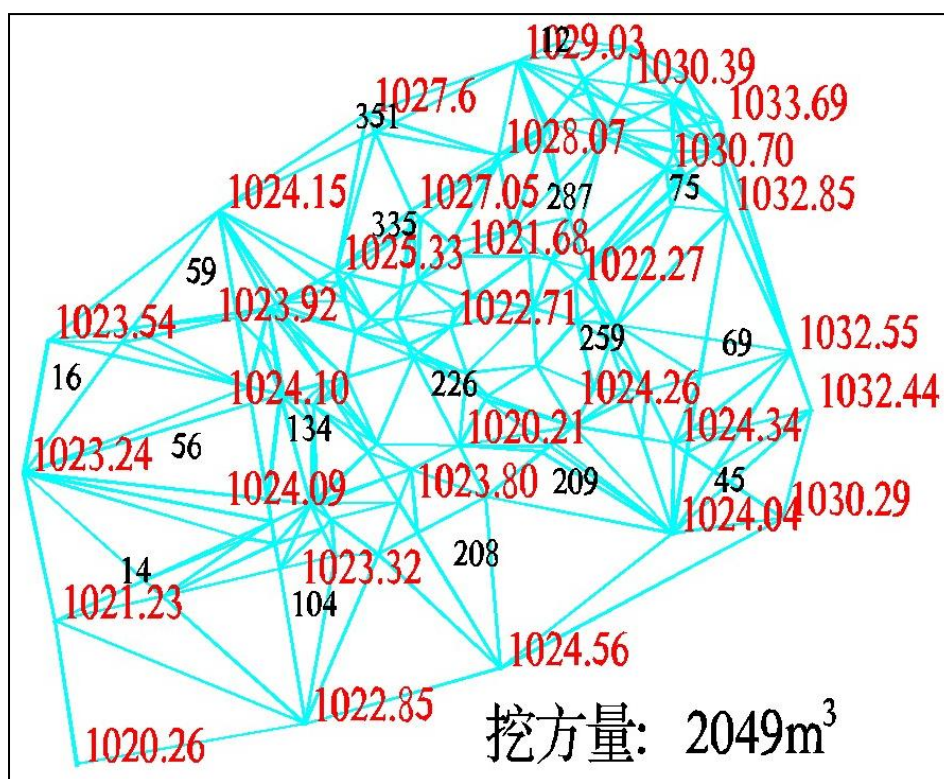
图 4-3 3#露天采场挖方量三角网法计算图

3#露天采场位于矿区中部，占地面积为2860m²，采场近似长方形，采场长轴约70m，短轴宽约40m，边坡高度2-4m，采场最大边坡高度4m，采场内最高标高为1033.69m，采场底部标高为1020.16m，3#露天采场挖方量2049m³，台阶边坡角约为45-70°。3#露天采场直接挖损破坏地表形态与植被，坡面不规整，破坏了地形地貌景观。

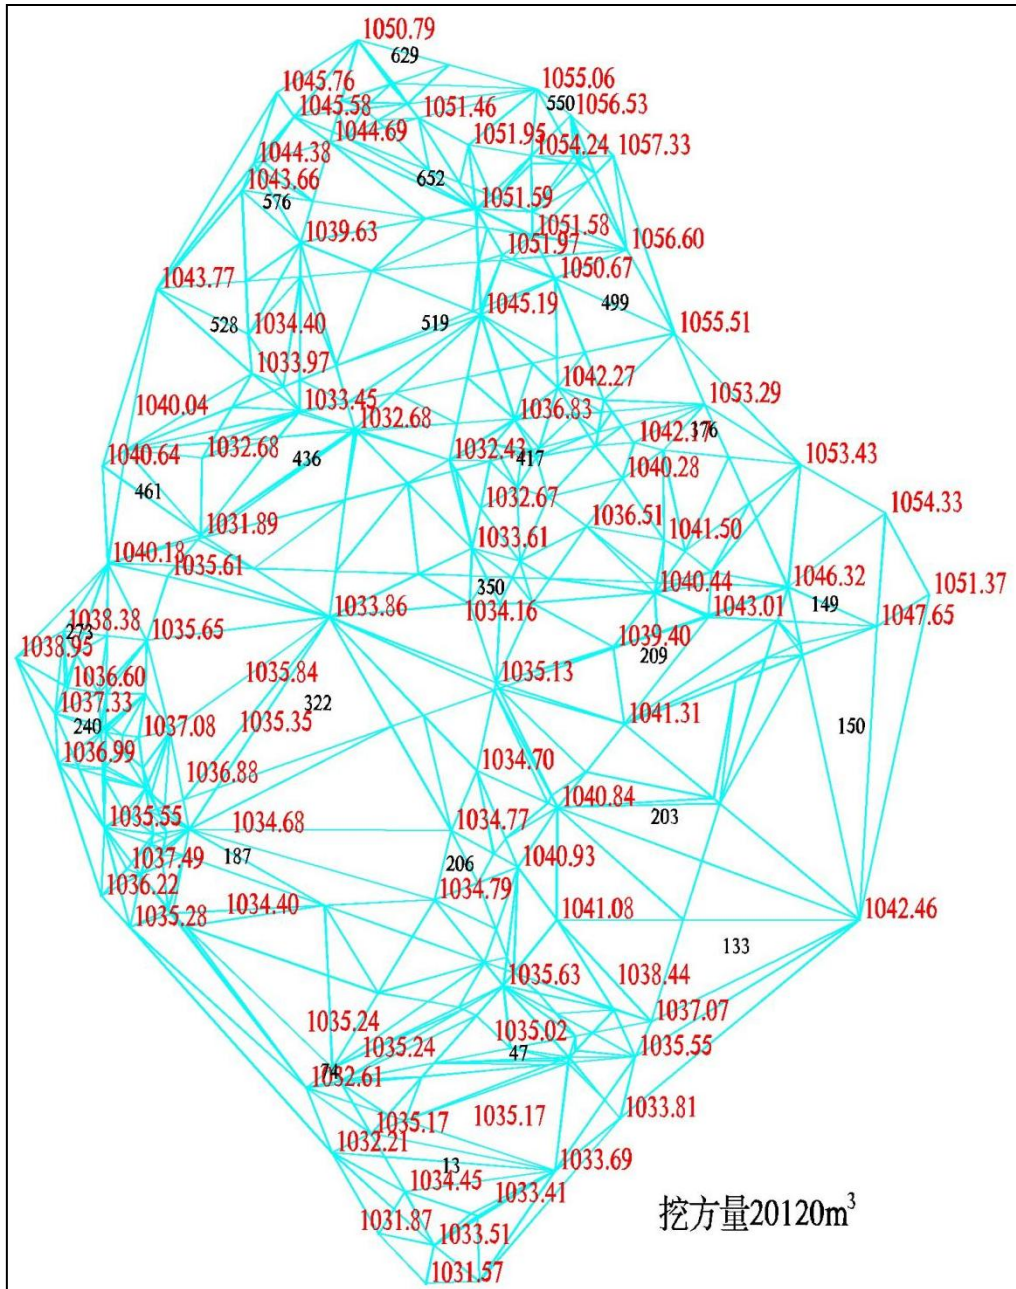
图 4-4 4#露天采场挖方量三角网法计算图

4#露天采场位于矿区西北部，占地面积为 13515m²，采场形状不规则形，采场长轴约 125m，宽轴约 100m，边坡高度 3-24m，采场最大边坡高度 24m，采场内最高标高为 1057.33m，采场底部标高为 1031.89m，台阶边坡角约为 45-70°，挖方量 20120m³。4#露天采场直接挖损破坏地表形态与植被，坡面不规整，破坏了地形地貌景观。

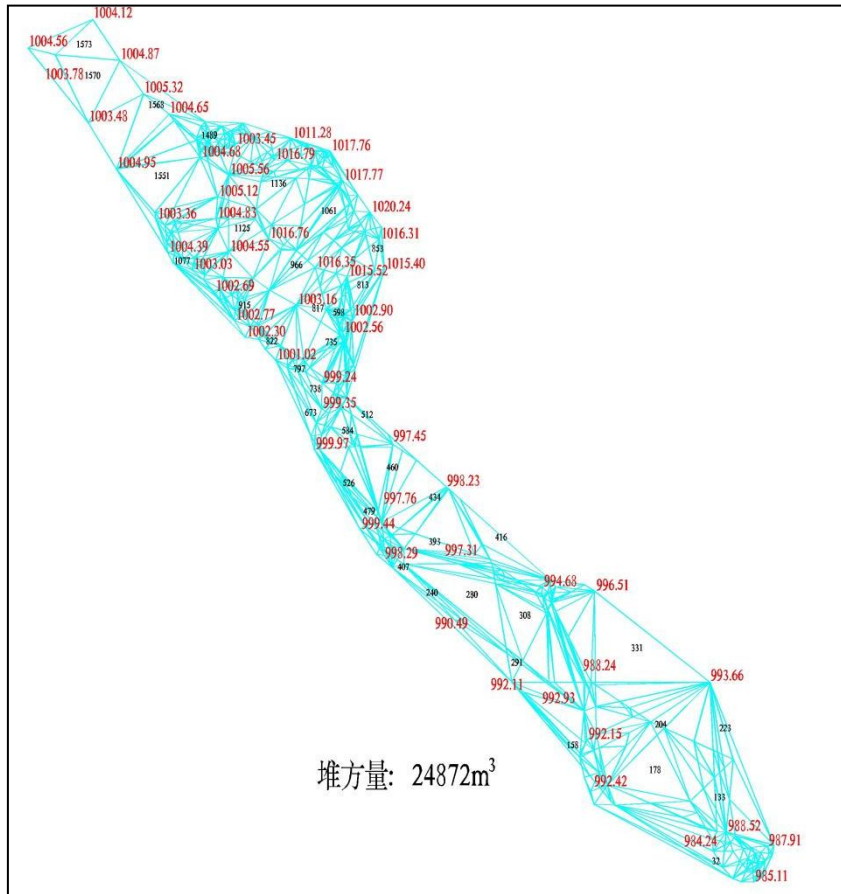
图 4-5 废石场堆方量三角网计算图

废石场位于矿区西南侧，废石零散堆放，废石场长 550m，宽约 45m，最小堆高为 1m，最大堆高约 12m，废石场占地面积为 37220m²，边坡角 20°-35°，现状堆放废石量 24872m³（废石量计算过程见图 4-5），场地建设形成的人工堆积地貌，破坏了原有地形地貌景观。

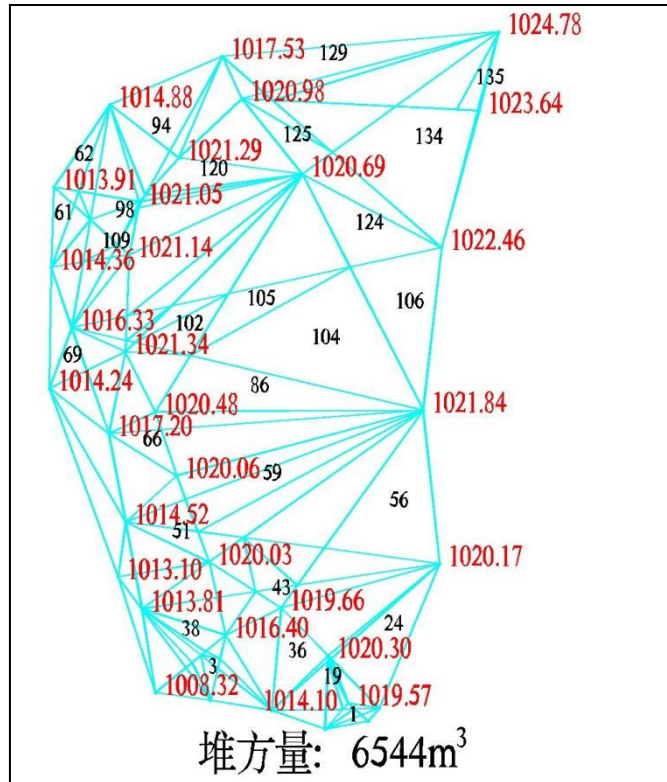
图 4-6 表土存放场堆方量三角网计算图

表土存放场位于 3#露天采场西侧，堆存的表土来自露天采场表土剥离，场地占地面积 4500m²，表土堆放高度 2-3m，坡度 20-35°。堆存表土量为 6544m³，场地建设形成的人工堆积地貌，破坏了原有地形地貌景观。
