林西县太平多金属矿业有限公司三七地铅锌  
矿 2026 年度矿山地质环境治理计划书

林西县太平多金属矿业有限公司

二〇二六年三月

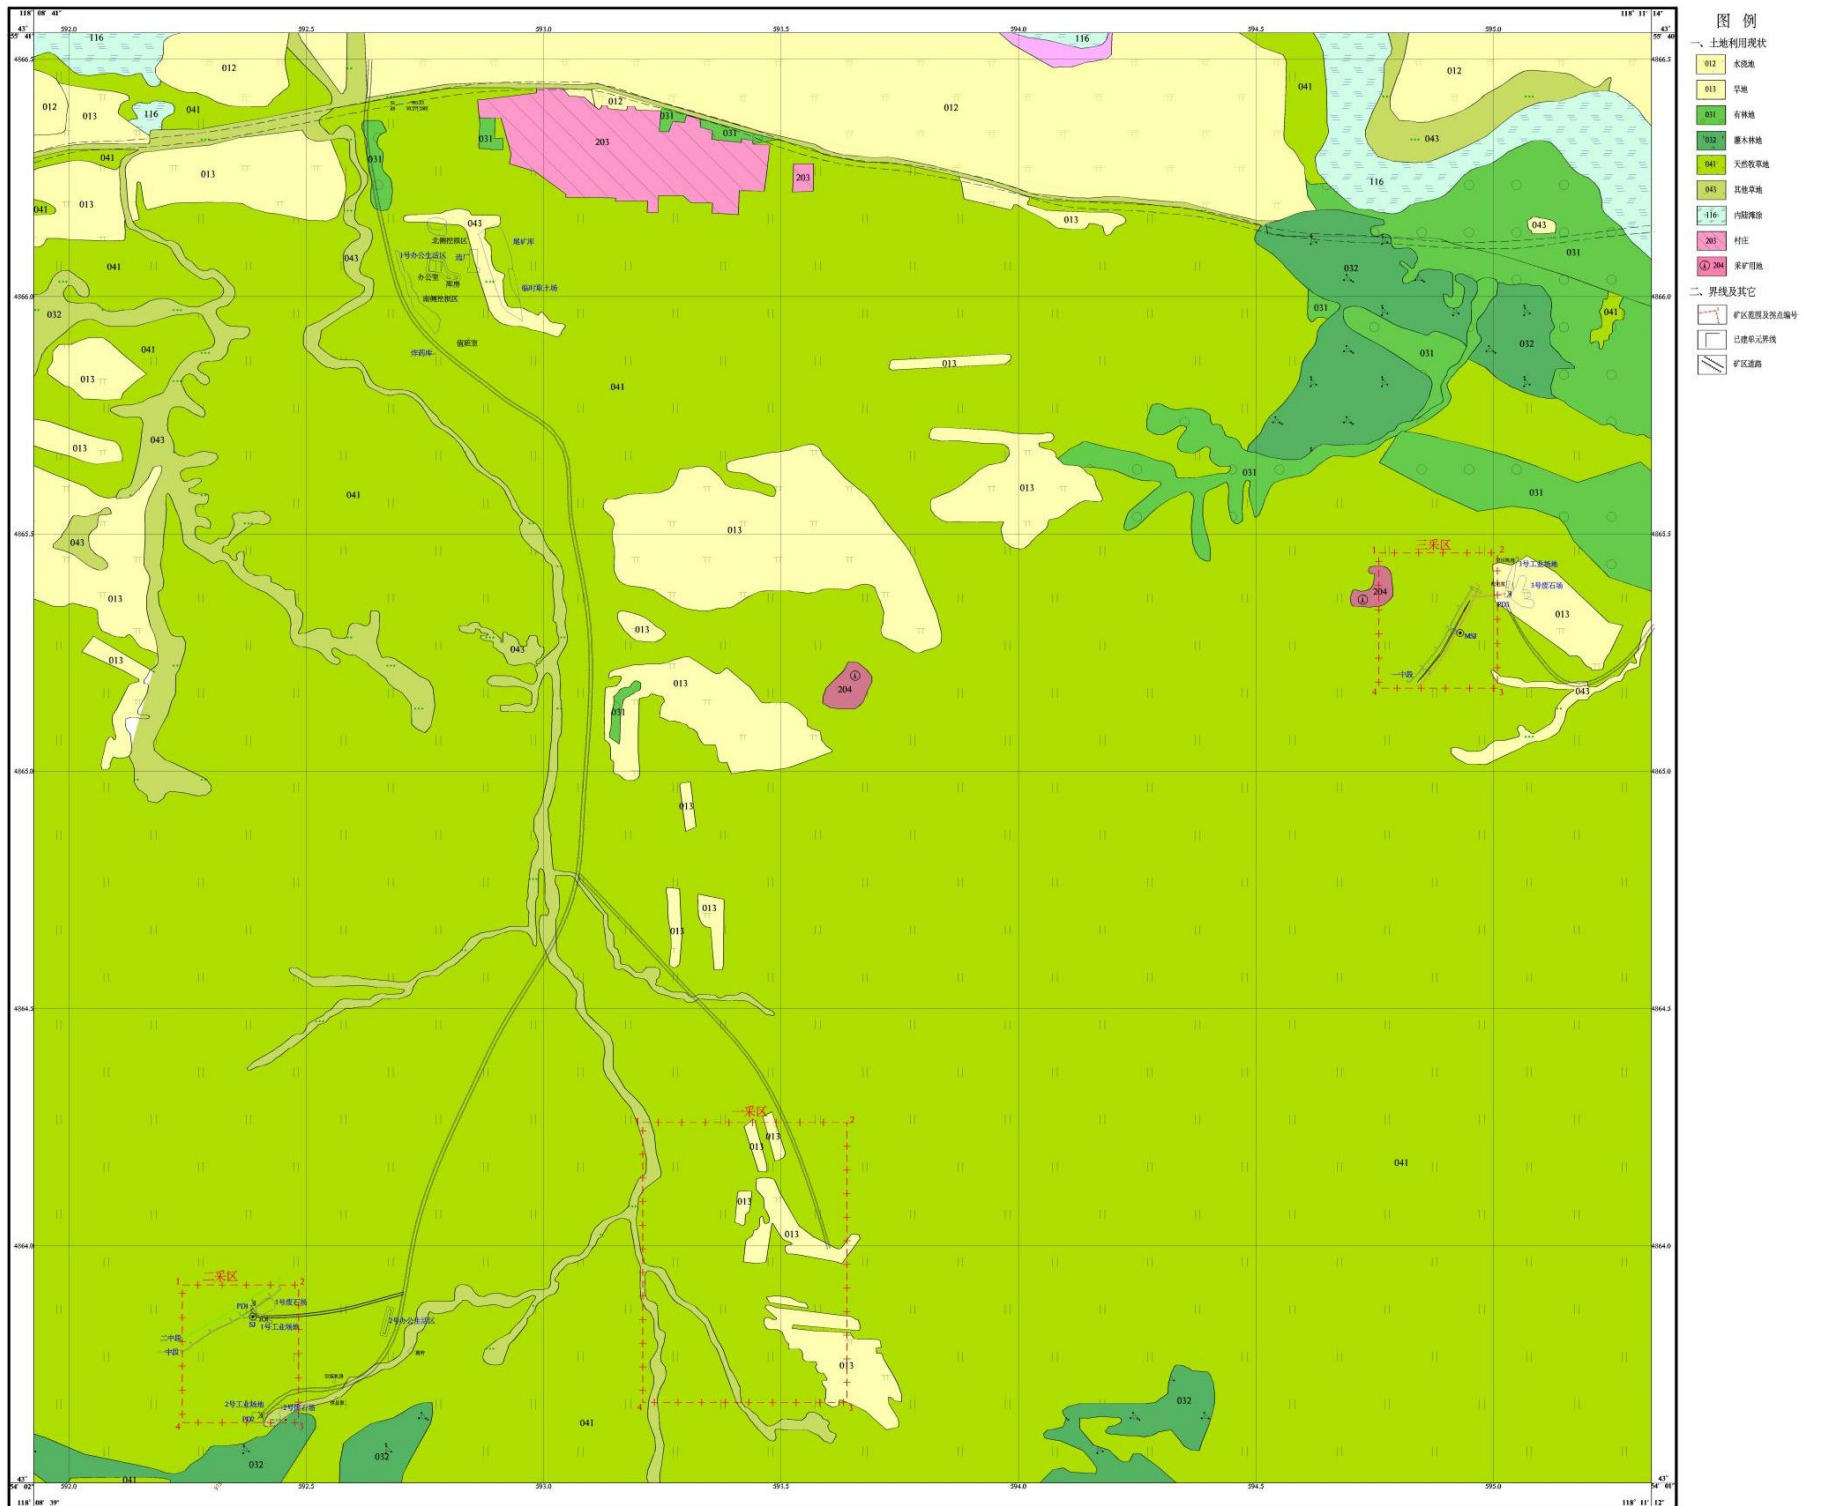
图 4-4 土地利用现状图

矿业活动影响的各单元总面积 29924m<sup>2</sup>，根据 K50G002067 太平幅、K50G003067 野来改沟里幅土地利用现状图和《土地利用现状分类标准》(GB/T21010-2007)，确定项目区损毁土地利用情况为水浇地、旱地、有林地、灌木林地、其他林地、天然牧草地、其他草地和村庄，其中水浇地 264m<sup>2</sup>，旱地 1921m<sup>2</sup>，有林地 572m<sup>2</sup>、灌木林地 712m<sup>2</sup>、其他林地 108m<sup>2</sup>、天然牧草地 21472m<sup>2</sup>、其他草地 4788m<sup>2</sup>、村庄 87m<sup>2</sup>。土地权属林西县新林镇太平村所有，权属明确，界线明显，不存在权属争议。矿山已损毁场地土地利用现状及权属见表 4-2。
