林西华龙矿业有限公司碧流汰萤石矿
2026 年度矿山地质环境治理计划书

编制时间：2026 年 3 月

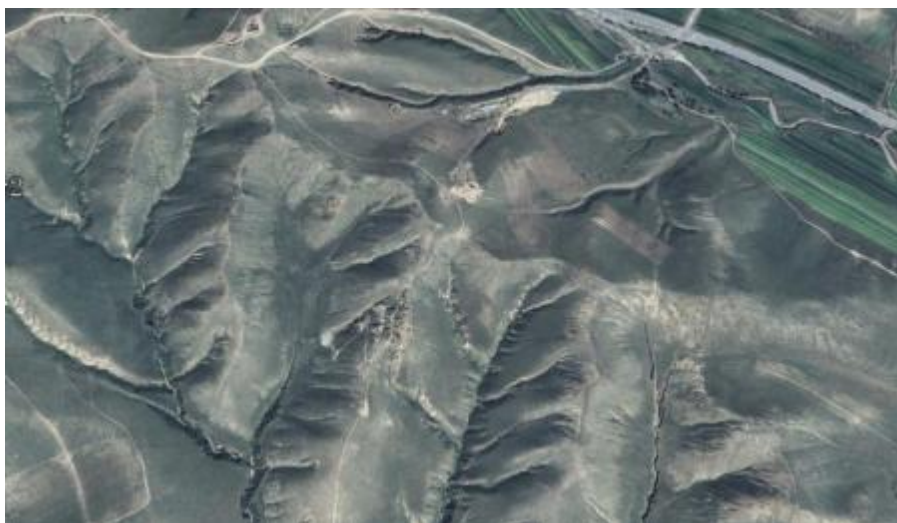
图 1 矿山地质环境现状航卫片图

单元名称	面积 (m ²)	现状矿山主要地质环境问题			
		地质灾害	含水层	地形地貌景观	土地资源
平硐(PD1)工业场地		不发育	破坏	工业场地的建设破坏了原生的地表形态和植被	旱地 有林地
办公生活区	1602	不发育	未影响	场地的建设破坏了原有的地表形态和植被，与原有的自然景观不协调	天然牧草地
采空区	--	不发育	破坏	未破坏原有地形地貌景观	--
矿区道路	3175	不发育	未影响	场地的建设破坏了原有的地表形态和植被，与原有的自然景观不协调	旱地 有林地 天然牧草地 其它草地
合计	4777	--	--	--	--

矿业活动影响的各单元总面积 4777m²，根据土地利用现状图榆毛子沟幅[K50G001061]、崔家大院幅[K50G001062]和《土地利用现状分类标准》(GB/T21010-2007)，确定项目区内损毁土地类型为旱地、有林地、天然牧草地和其它草地，土地权属林西县统部镇碧流汰村集体所有，权属明确，界线明显，不存在权属争议。
