林西县蓝光石材有限责任公司和平北沟辉长岩石材
矿
2026 年度矿山地质环境治理计划

林西县蓝光石材有限责任公司

2026 年 3 月

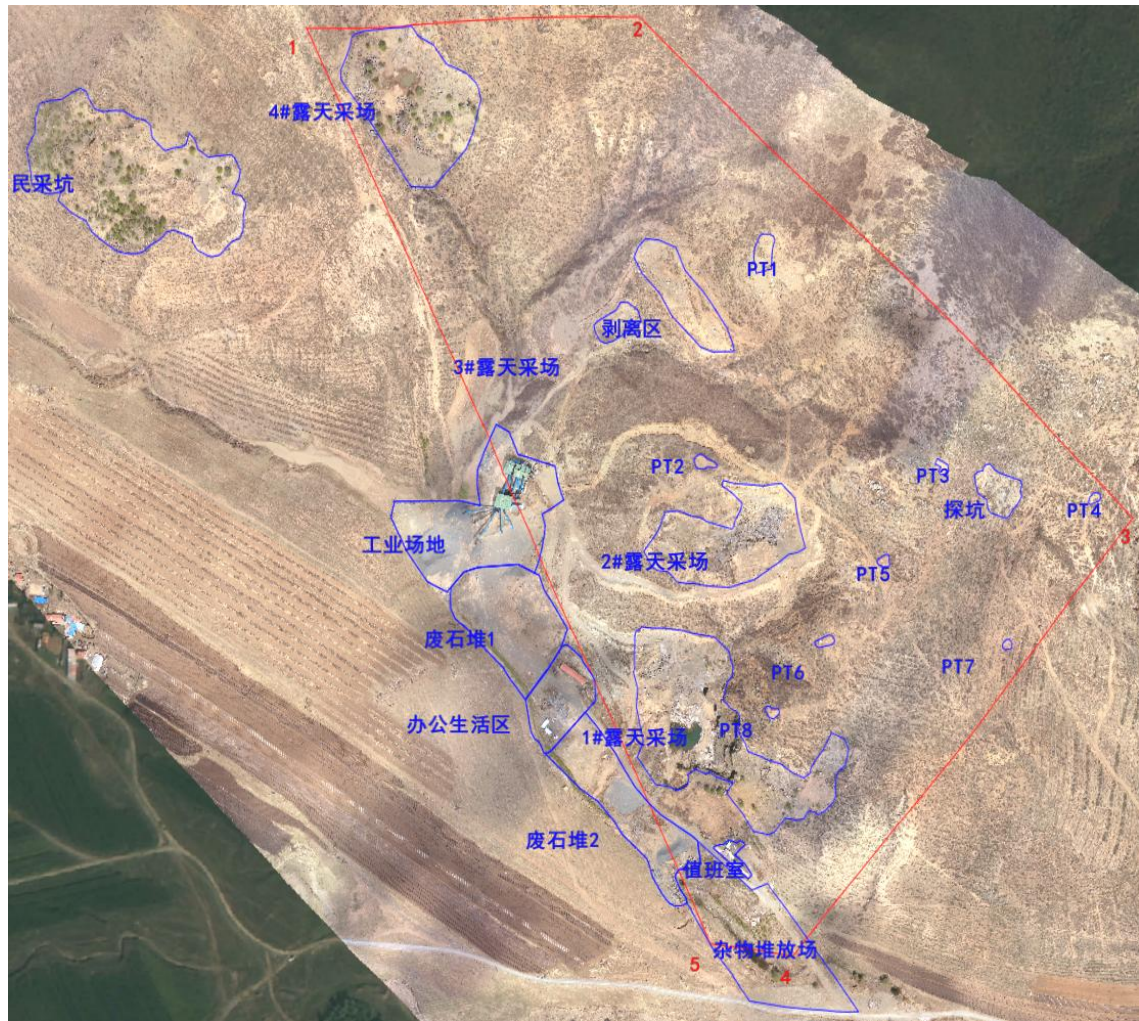
图4-1 矿区航卫片影像图

矿区附近无各类地质遗迹、自然保护区、人文景观、风景旅游区。矿山对地形地貌景观影响主要为 1#露天采场、2#露天采场、3#露天采场、4#露天采场、剥离区、废石堆 1、废石堆 2、探坑、民采坑、钻机平台（PT1-PT5）、工业场地、办公生活区、杂物堆放场、值班室、矿区道路等。
