林西县丰源矿冶有限公司五间房萤石矿
2026 年度矿山地质环境治理计划书

编写人：李志伟

编制时间：2026 年 3 月

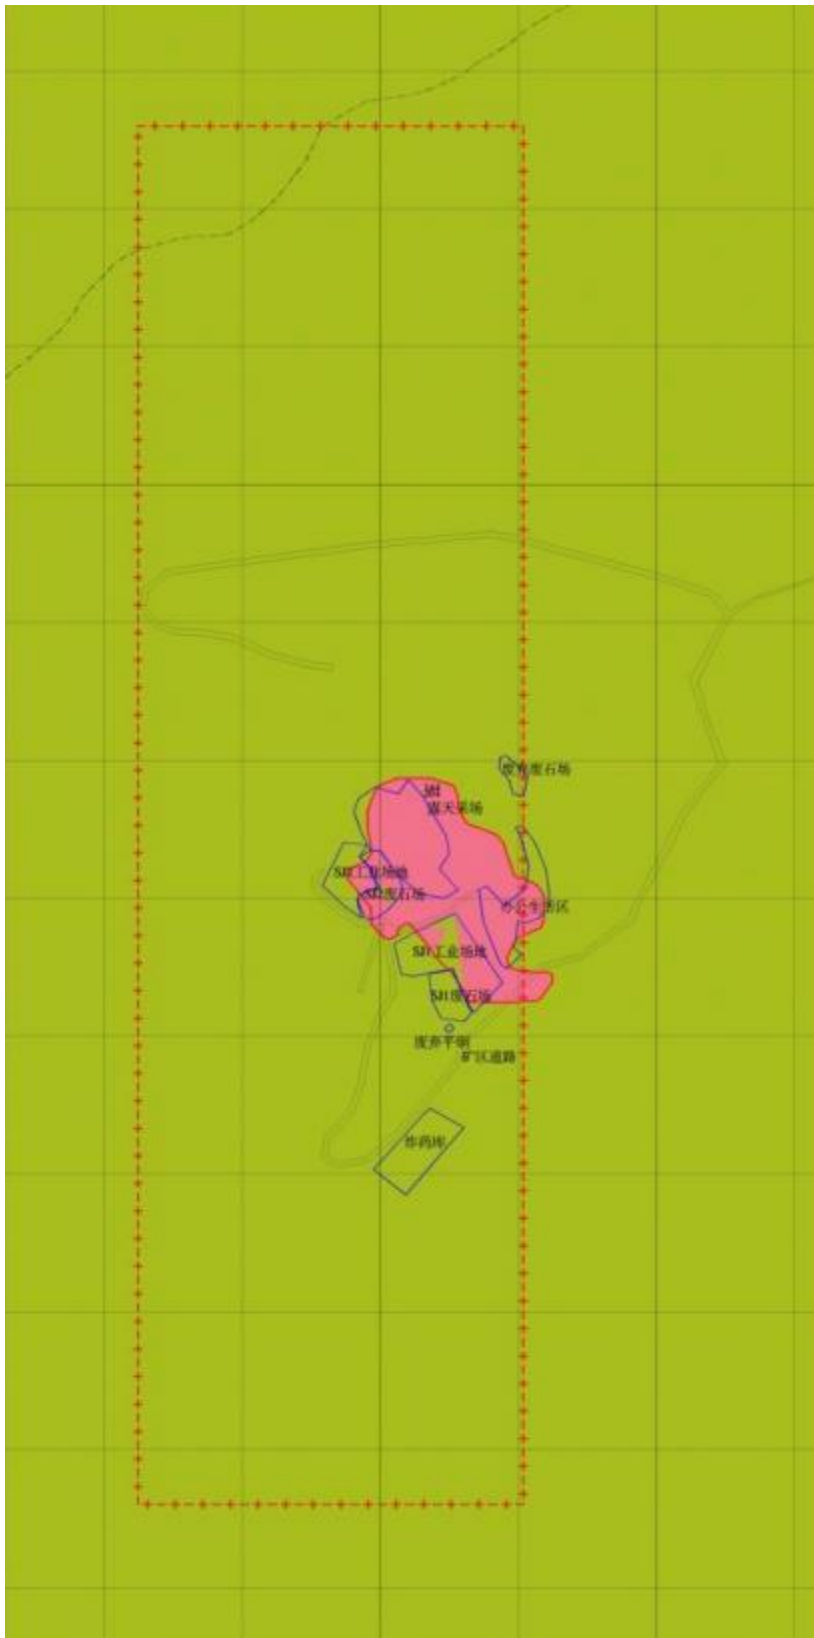
图2 矿山土地利用现状图

矿区土地利用现状见图2、3

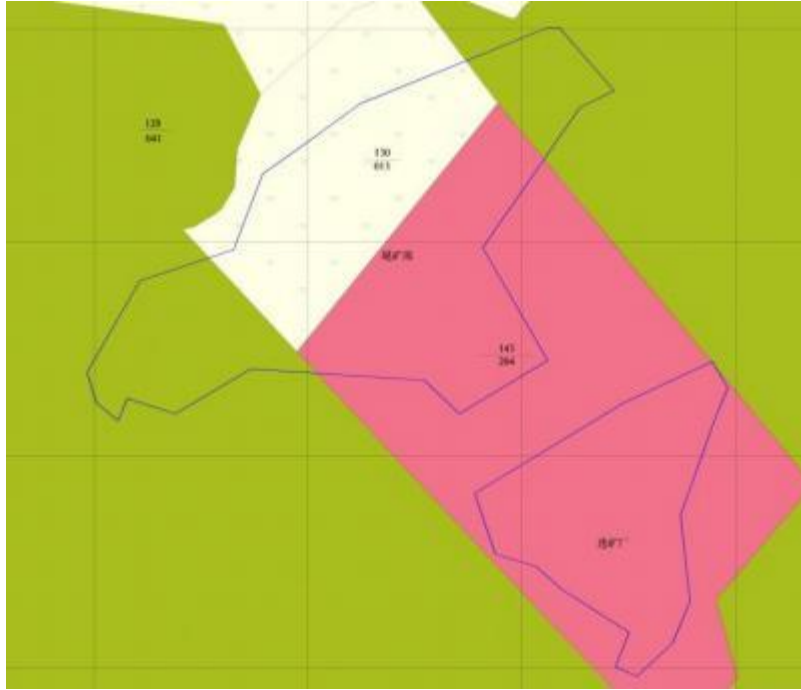
图3 矿山土地利用现状图（尾矿库选厂）

根据土地利用现状图，尾矿库土地权属为新林镇七一村，破坏土地类型为旱地、天然牧草地和采矿用地，其中破坏旱地面积为 30892 m²，破坏天然牧草地面积为 25511 m²，破坏采矿用地面积为 32778 m²。

根据土地利用现状图，选矿厂土地权属为新林镇七一村，破坏土地类型全部为采矿用地，破坏采矿用地面积为 35342 m²。
