林西县通和矿业有限责任公司铜矿  
2026 年度矿山地质环境治理计划书

林西县通和矿业有限责任公司

提交日期：2026 年 3 月 12 日

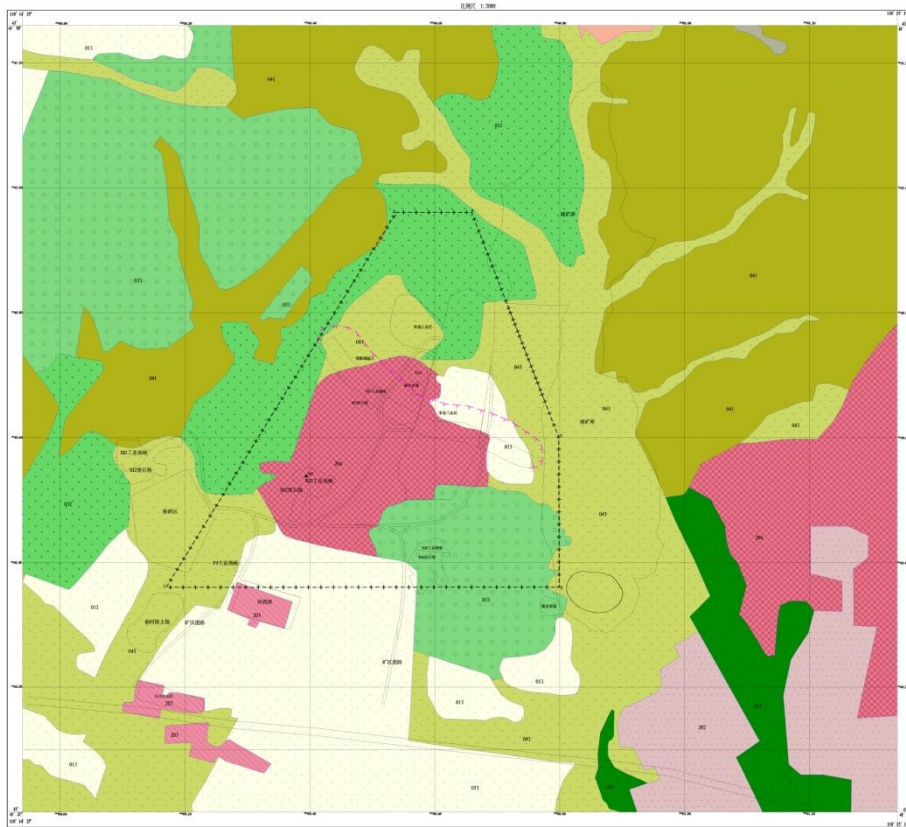
图 1 土地利用现状图

根[K50G008068]、[K50G008069]土地利用现状图，矿山已损毁场地土地利用类型为旱地、灌木林地、其它林地、其它草地、采矿用地及村庄用地。矿业活动影响的区域为 SJ2 工业场地、XJ2 工业场地、SJ3 工业场地、XJ6 工业场地、FJ1 工业场地、SJ2 废石场、XJ2 废石场、尾矿库、采选工业区、粉碎区、办公生活区、\*、高位水池、废弃采场和矿区道路，土地权属林西县大井镇小城子村，土地权属明确，无争议，具体见表 5：

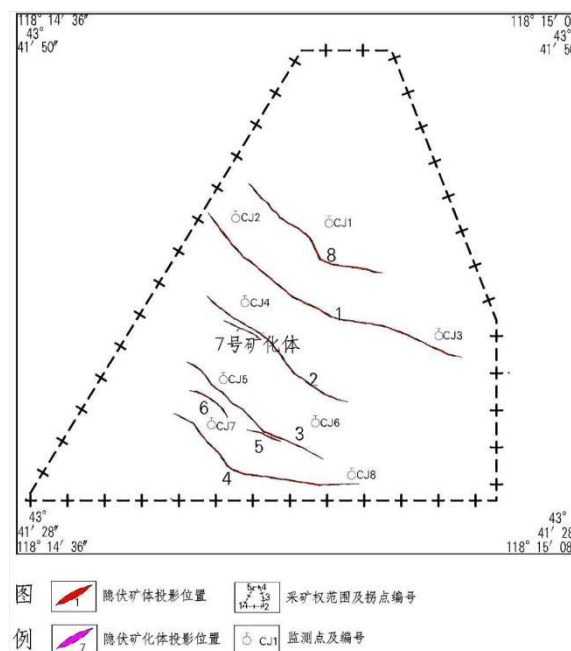
图 2 地质灾害监测标桩布置图

在第一分期预测地面塌陷区内平行于矿体走向沿矿体倾向方向上设立8个监测标桩（见图2，监测坐标点见表6）。
