林西县杨泰矿业有限责任公司  
小赖沟建筑用花岗岩（辉长岩）矿  
2025 年度绿色矿山建设计划书

林西县杨泰矿业有限责任公司

林西县杨泰矿业有限责任公司小赖沟建筑用花岗岩  
(辉长岩) 矿 2025 年度绿色矿山建设计划书

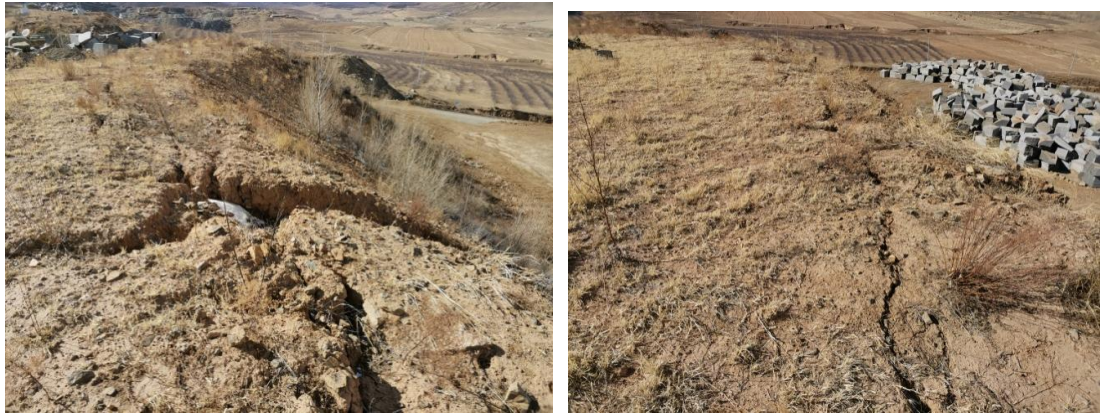
照片 3-1 1#表土存放场边坡处

评估区属半干旱大陆性气候区，降雨量较小，地形坡度较缓，现状调查 1#表土存放场边坡较陡且不规整，边坡角  $35-45^{\circ}$ 。边坡上部出现不连续地表裂缝（见照片 3-1），裂缝总长约  $37m$ ，宽  $5-10cm$ ，呈弧形贯穿土体，土体两侧未见明显裂缝，边界不太明显，属弱变形阶段。现状 1#表土存放场边坡为不稳定边坡，未来 1#表土存放场可能引发小型滑坡灾害。

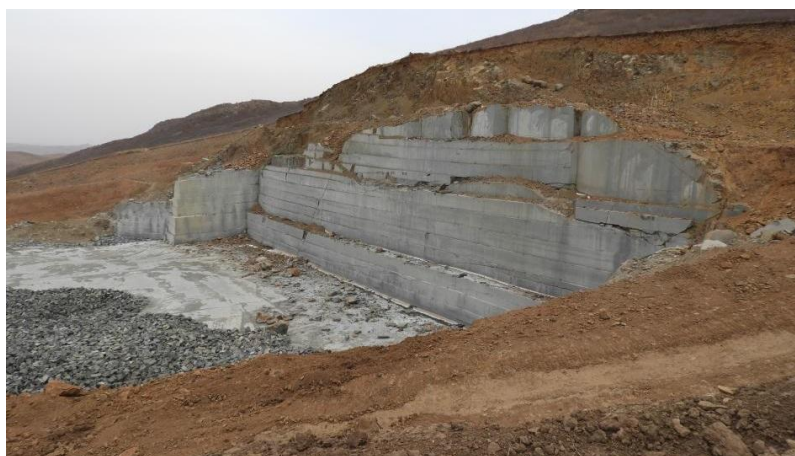
照片 3-2 露天采场

露天采场位于矿区北部，为山坡式露天采场，长轴约  $350\text{m}$ ，宽轴平均约  $98\text{m}$ ，总占地面积  $34210\text{m}^2$ 。采场标高  $1036.40-984\text{m}$ ，采用自上而下分层台阶式进行开采，据采场边坡揭露，采场顶部超高部位 ( $1036.40\text{m}-1022\text{m}$ ) 全部位于剥离风化层区域。

根据采场作业面现状，采场边坡上部风化层标高  $1036.40-991.94\text{m}$  (其中南西侧剥离区域已达到  $1036\text{m}$  标高，超出采矿许可证核准的  $1022\text{m}$  标高)，为东厚西薄，自东至西厚度  $17-2\text{m}$ ，东部风化层已形成两级台阶，其中第一级风化层台阶标高为  $1000-1018\text{m}$  (东低西高)，第二级风化层台阶标高为  $998-1016\text{m}$  (东低西高)，台阶高  $2-8\text{m}$ ，边坡较规整，坡度角  $40-50^\circ$ 。中部及西部风化层未分台阶，边坡高  $11-2\text{m}$  (由东至西)，坡度  $40-70^\circ$ 。风化层下部即为花岗岩矿石，矿山采用金刚石绳锯机切割矿体，矿石采掘面坡度为  $90^\circ$ 。现状  $1.4\text{m}$  为一个开采

阶段, 阶段平台宽 0.3m; 5 个开采阶段 (共 7m) 留设一级台阶平台, 台阶平台宽 2m。现状东部矿体埋藏较深, 未形成采掘面, 中部高坡已形成标高为 1009m、999m 的两级台阶, 台阶平台宽 2m; 西部高坡已形成标高为 1021m、1016m、1009m 的三级台阶, 台阶平台宽 2m。采场底部前期开采过程中形成不同程度的凹坑、零星堆放少量待破碎加工的石料, 整个露天采场底部最低标高 984m。场地的建设破坏了原始地形地貌景观及植被, 对地形地貌景观的影响较严重, 见照片 3-2、3-3。

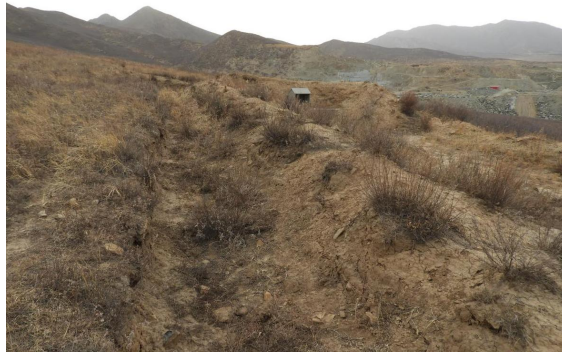
照片 3-4 截水沟

截水沟位于露天采场南侧山坡处, 长 287m, 宽 1.3m, 深 1m, 挖出碎石土堆存于场地一侧。总占地面积约 572m<sup>2</sup>, 对地形地貌景观的影响较严重。

加强矿山地质环境治理，对表土存放场进行削坡、整形、恢复其美观效果，对废石堆进行清运、覆土、恢复其美观效果，对探坑及截水沟进行回填、恢复其美观效果；并完善前期治理区并且本年度将继续对矿山地质环境进行监测。

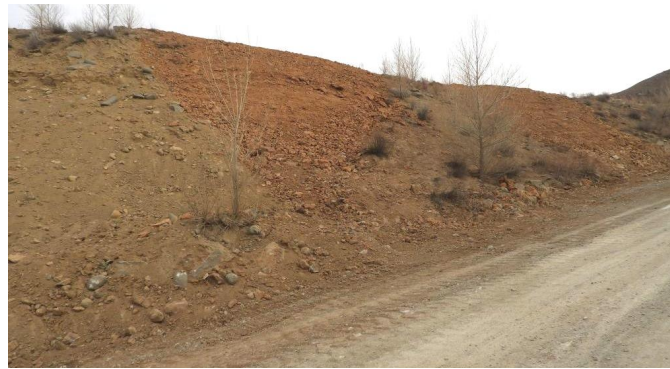
照片 3-5 1#表土存放场

场地堆放前期剥离产生风化层，依地形坡度分层堆放，阶段标高为 990m、971m 两个阶段，前期已设计对其上部场地进行覆土、挂网、栽植榆树，但整体效果与周围地形地貌景观极不协调，栽植榆树成活量较少，上部 990m 阶段“二次破坏”临时堆放了待销售矿石，且整体边坡较陡，不规则，局部边坡出现了表层裂缝，伴随崩塌、滑坡灾害隐患。

该场地堆放剥离风化层整体堆高 5-30m，坡度角约  $45^{\circ}$ ，占地面积约  $35580\text{m}^2$ ，根据三角网法计算表土方量约为  $88125\text{m}^3$ （计算成果见图 3-1）。风化层的堆积形成人工堆积地貌，对地形地貌景观的影响较严重，见照片 3-5 至 3-8。

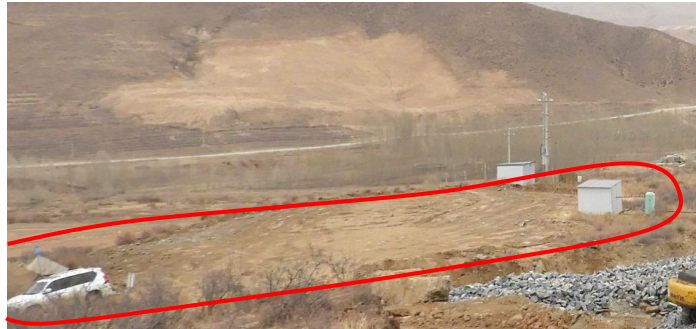
照片 3-9 2#表土存放场顶层平台

场地堆放前期剥离产生风化层，矿山已将存放风化层整形为两层平台、现状较规整，但底层边坡坡度较陡与周围地形地貌景观不协调。台阶堆高 1-8m，堆坡坡度角约  $40^\circ$ ，占地面积约  $10560\text{m}^2$ ，根据三角网法计算表土方量约为  $38065\text{m}^3$ （计算成果见图 3-2）。前期已设计对其表面覆土、复垦为耕地，截止本次调查，仅对其上部进行了覆土，未恢复为耕地，后开发利用方案重新启用此场地顶部平台。表土的堆积形成人工堆积地貌，对地形地貌景观的影响较严重，见照片 3-9 至 3-11。

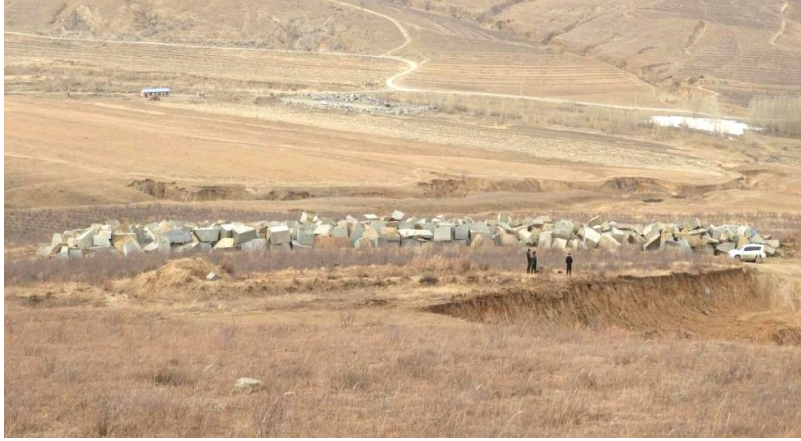
照片 3-12 石料堆 1

采出矿石临时堆放场地，平均堆高 4m，依地形坡度自然堆放，占地面积约 4409m<sup>2</sup>。石料的堆积形成人工堆积地貌，对地形地貌景观的影响较严重，见照片 3-12。

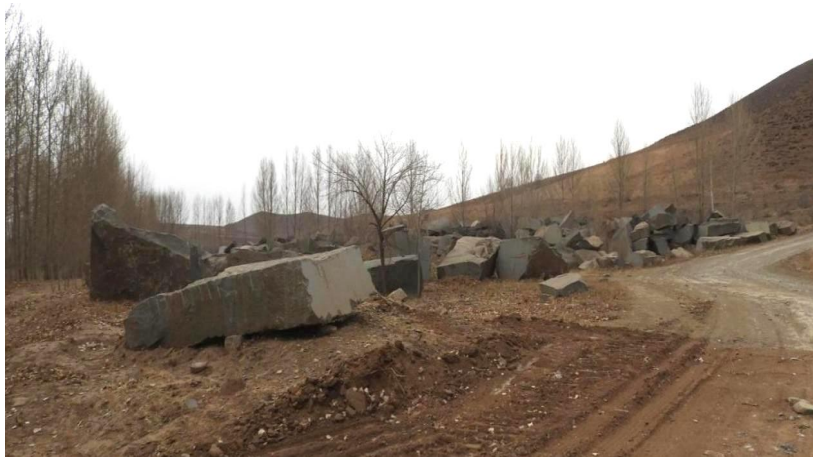
照片 3-13 石料堆 2

前期矿山北侧采矿权“赤峰市可盈石材有限公司兰家营子辉长岩石材矿”经治理后遗留石料堆存于矿区外北东侧 440m 处，石料堆 2 为遗留场地，待石料销售后，场地由本矿山负责治理。矿石平均堆高 3m，依地形坡度自然堆放，占地面积约 2835m<sup>2</sup>。石料的堆积形成人工堆积地貌，对地形地貌景观的影响较严重，见照片 3-13。

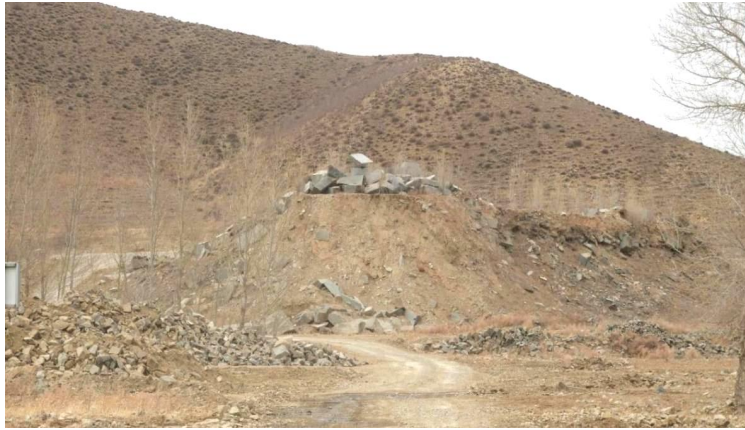
照片 3-14 废石堆 1

前期矿山北侧采矿权“赤峰市可盈石材有限公司兰家营子辉长岩石材矿”经治理后遗留废石存于矿区外北东侧 410m 处，废石堆 1 为遗留场地，场地由本矿山负责治理。现状废石堆顶部存放部分石料，废石堆高 0.2-5m，依地形坡度自然堆放，占地面积约 8348m<sup>2</sup>，根据三角网法计算废石方量为 4820m<sup>3</sup>（计算成果见图 3-3）。废石的堆积形成人工堆积地貌，对地形地貌景观的影响较严重，见照片 3-14。

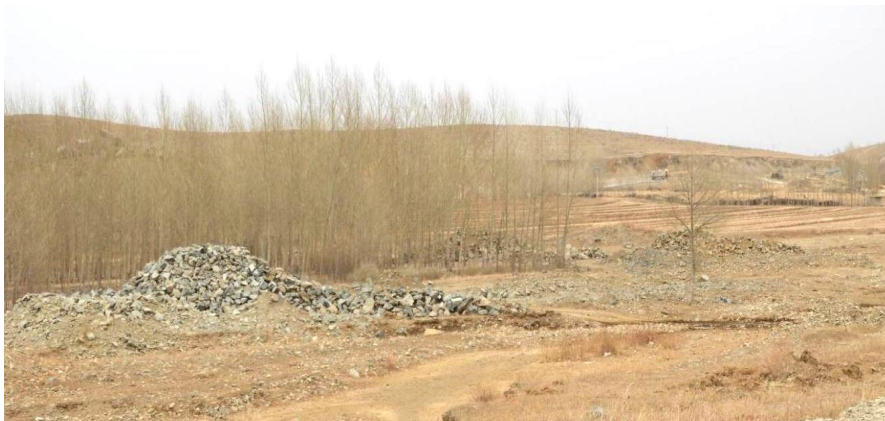
照片 3-15 废石堆 2

前期矿山北侧采矿权“赤峰市可盈石材有限公司兰家营子辉长岩石材矿”经治理后遗留废石堆存于矿区外北东侧 320m 处，废石堆 2 为遗留场地，场地由本矿山负责治理。废石堆高 0.2-1.5m，依地形坡度分散堆放，占地面积约 6445m<sup>2</sup>，根据三角网法计算废石方量为 1224m<sup>3</sup>（计算成果见图 3-4）。废石的堆积形成人工堆积地貌，对地形地貌景观的影响较严重，见照片 3-15。

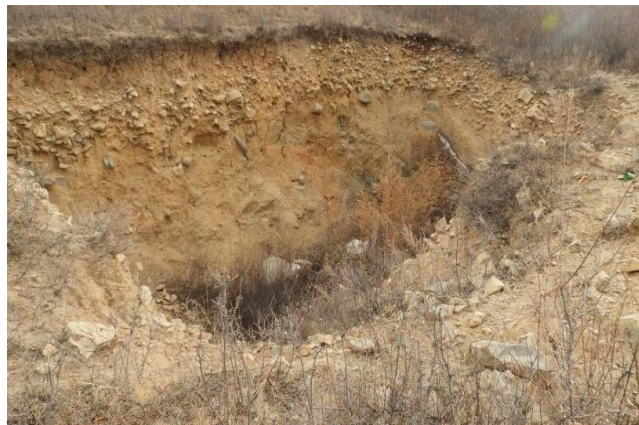
照片 3-16 探坑

矿区西侧山坡处见有一处探坑，探坑深度约 1-3m、边坡坡度约 75°，开挖过程中碎石土直接排放于探坑周边，总占地面积为 372m<sup>2</sup>，根据三角网法计算挖方量为 229m<sup>3</sup> 计算成果见图 3-5)。场地的建设破坏了原始地形地貌景观及植被，对地形地貌景观的影响较严重，见照片 3-16、3-17。

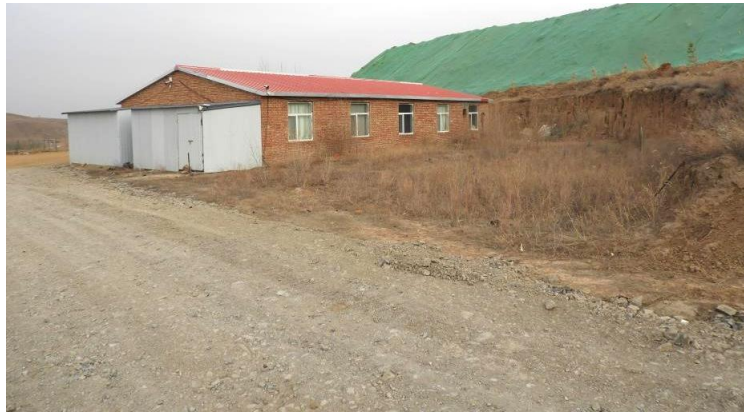
照片 3-18 办公生活区

办公生活区建设在矿区外北东 170m 处，占地面积为 2690m<sup>2</sup>，场地平整为沙石地面，场地西侧存在长 77m、高 0.5-2.5m 的切坡，切坡上栽植榆树进行绿化，东南侧设置防护网围挡。场地内建有砖混结构平房，建筑高度约为 3m，面积约 218m<sup>2</sup>。场地南侧约 10 距离即为 1#表土存放场底层边坡。场地的建设破坏了原始地形地貌景观，对地形地貌景观的影响，见照片 3-18、3-19。

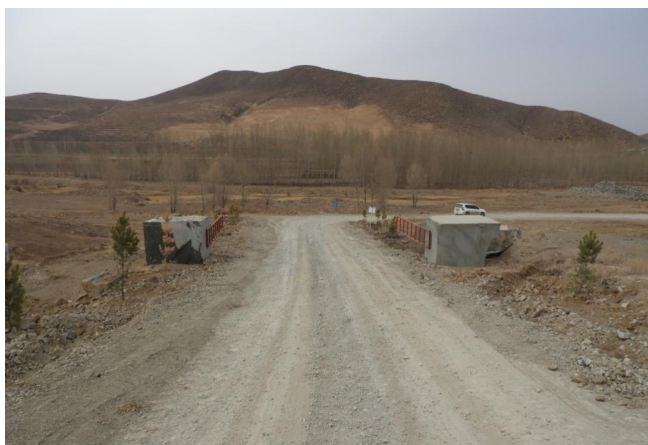
照片 3-20 矿区道路

矿区道路主要用于连接各功能单元，道路长约 1020m，宽约 3-4m，占地面积 3570m<sup>2</sup>，建设道路碾压地表，场地较为平缓，无切坡、堆坡形成。场地的建设破坏了原始地形地貌景观，对地形地貌景观的影响较轻，见照片 3-20。
